Artikel: Solothurn, Hauptgasse 51, Restaurierung bemalter Holzbalkendecken

Solothurn, Hauptgasse 51, Restaurierung bemalter Holzbalkendecken

URS BERTSCHINGER

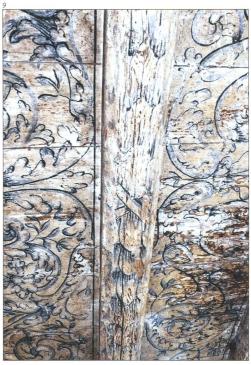
Abb. 7–9 Südstube, 3. Obergeschoss. Bemalte Balkendecke, Malerei um 1680 / 90. Zustand vor der Restaurierung.

Um von diesem reichen Deckenfundus dennoch etwas sichtbar zu belassen, entschied die Bauherrschaft, im Einvernehmen mit der Denkmalpflege, die Balkendecke im dritten Obergeschoss zu zeigen und die Dekorationsmalerei zu restaurieren, umso mehr sie nie übermalt wurde und sich im Grossen und Ganzen in einem recht guten Zustand befand (Abb. 7-9). Die Malerei war stark verschmutzt und zum Teil durch Wasserläufe und kleineren bis mittleren Fehlstellen beeinträchtigt (Abb. 10). Sie konnte jedoch gut gefestigt, gereinigt und retouchiert werden (Abb. 12-15). Im vorderen Bereich wurde ein mittelgrosser Teil der Deckenbretter während der Bauzeit leider demontiert. Ein erneutes Anbringen war nicht mehr möglich. So wurde von den zum Teil noch erhaltenen Originalbrettern die Malerei kopiert und auf die neuen Bretter übertragen (Abb. 11/12). Durch die feinere Holzoberfläche und den leicht helleren Grundton kann die Neumalerei gut vom Original unterschieden werden. Die Malerei auf den Deckenbalken und den vermauerten Zwischenräumen oberhalb der Streifbalken war in ihrer Substanz stark beeinträchtigt. Hier wurde auf eine Rekonstruktion verzichtet. Die erhaltenen Stellen wurden konserviert und in einem hellgrauen Grundton neu überfasst.

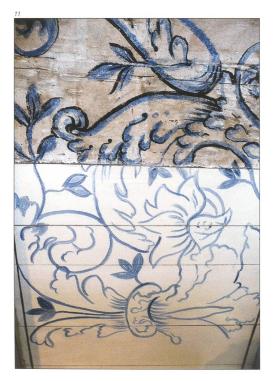
Abb. 10 Bemalte Balkendecke während der Restaurierung. Verschmutzte Oberfläche, unten bereits gereinigt und gefestigt.

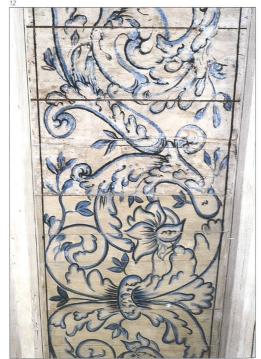
Abb. 11 u. 12 Bemalte Balkendecke während der Restaurierung. Ausgewechselte Deckenbretter mit vom Original kopierter Malerei. Nr. 11 Vorzeichnung, Nr. 12 fertige Neumalerei mit Anschluss an die Originalmalerei.

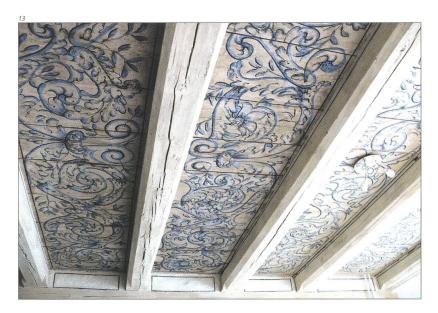
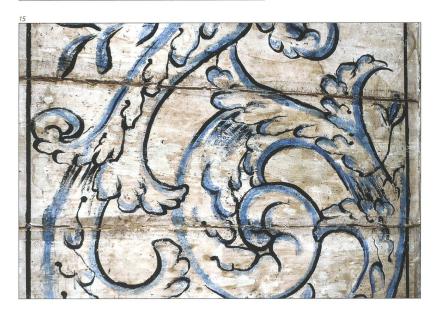
Abb. 13–15 Bemalte Balkendecke nach der Konservierung / Restaurierung.
