**Zeitschrift:** Archäologie und Denkmalpflege im Kanton Solothurn  
**Herausgeber:** Amt für Denkmalpflege und Archäologie des Kantons Solothurn  
**Band:** 14 (2009)

**Artikel:** Solothurn, Hauptgasse 51, Restaurierung bemalter Holzbalkendecken  
**Autor:** Bertschinger, Urs  
**DOI:** <https://doi.org/10.5169/seals-844275>

# Solothurn, Hauptgasse 51, Restaurierung bemalter Holzbalkendecken

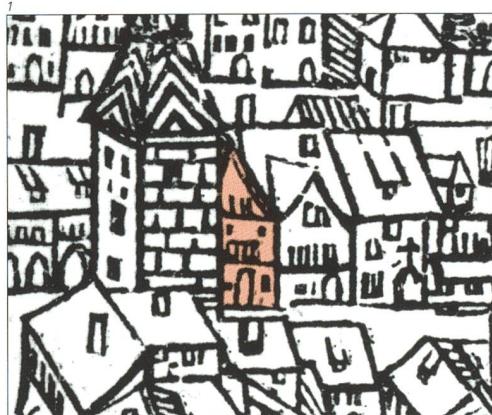
Abb. 1  
Solothurn, Hauptgasse 51,  
Ausschnitt aus dem  
Stadtprospekt von  
Johannes Stumpf, 1546.  
Man sieht zwei Wohn-  
geschosse mit einer grossen  
gebäudebreiten Giebel-  
lukarne.

Die erste urkundliche Erwähnung des Hauses stammt von 1497, als Ulli Ymmer es vom Vorbesitzer Hans Egkart käuflich erwarb.<sup>1</sup> Auf dem Stadtprospekt von Johannes Stumpf aus dem Jahre 1546 wird das Gebäude mit zwei Wohngeschosßen und einer grossen gebäudebreiten Giebellukarne dargestellt (Abb. 1). Im ersten Obergeschoß, über einem durchlaufenden Gurtgesims, sieht man eine dreiteilige Reihenbefensterung, im zweiten Obergeschoß zwei weit auseinanderliegende Einzelfenster. Die beiden heute noch vorhandenen Balkendecken in den beiden Südstuben stammen höchstwahrscheinlich noch aus dieser Epoche. 1588 erhielt der neue Besitzer Hieronimus Saler, Vogt, eine Bauholzbewilligung zugesprochen.<sup>2</sup> Er liess damals ein zusätzliches drittes Wohngeschoß mit einem neuen traufständigen Dachstuhl erstellen. Gregor Sickingers Stadtansicht aus dem Jahre 1610/15 dokumentiert diesen Zustand. Die Fassadengestaltung im Erd- und ersten Obergeschoß wurde beibehalten. Im zweiten und im neuen dritten Obergeschoß wurden zwei übereinanderliegende Doppelfenster eingebaut. Aus dieser Bauphase stammt auch die während dem jüngsten Umbau gefundene skulptierte und farbig gefasste Fenstersäule aus Hauerive-Stein im zweiten Obergeschoß. Im Oktober 1624 brannte der Dachstuhl, so dass er teilweise neu aufgebaut werden musste.<sup>3</sup> 1633 verkaufte Susanna Saler das Haus an

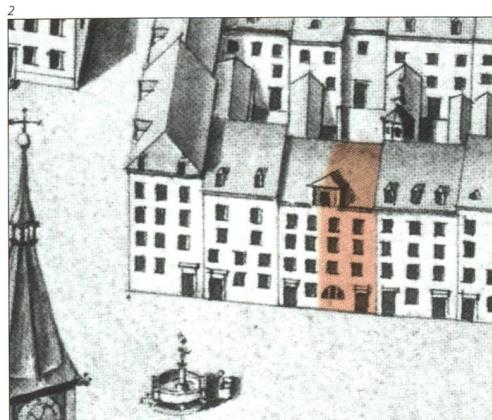
Abb. 2  
Ausschnitt aus dem  
Stadtprospekt von Johann  
Baptist Altermatt, 1833.  
Das Gebäude ist durch die  
gemeinsame Fassaden-  
gestaltung von 1797 mit dem  
westlichen Nachbarhaus  
Nr. 49 zusammengefassst.  
Die heutige grosse Lukarne  
besteht aber noch nicht.

fügte der Grossrat Bonaventura Barthlime die beiden Gebäude gassenseitig mit einer neuen Fassade auch optisch zusammen.<sup>4</sup> Im Stadtprospekt von Johann Baptist Altermatt aus dem Jahre 1833 ist dies ersichtlich (Abb. 2). Dabei wurden im Haus Nr. 49 grösstenteils die älteren, zum Teil gekehlten und verschiedenen grossen Fenstergewände wieder verwendet, während das Haus Nr. 51 ausschliesslich neue gefalzte einheitliche Gewände erhielt. Im Zusammenhang mit diesen Bauarbeiten fand auch ein «Augenschein durch Pisoni in den Nachbargebäuden wegen allfälliger Bauschäden» statt. 1833 trennten sich die beiden Liegenschaften besitzmässig wieder, indem Anna Maria Barthlime-Frey das westliche Gebäude Nr. 49 an den Negotianten Jo-

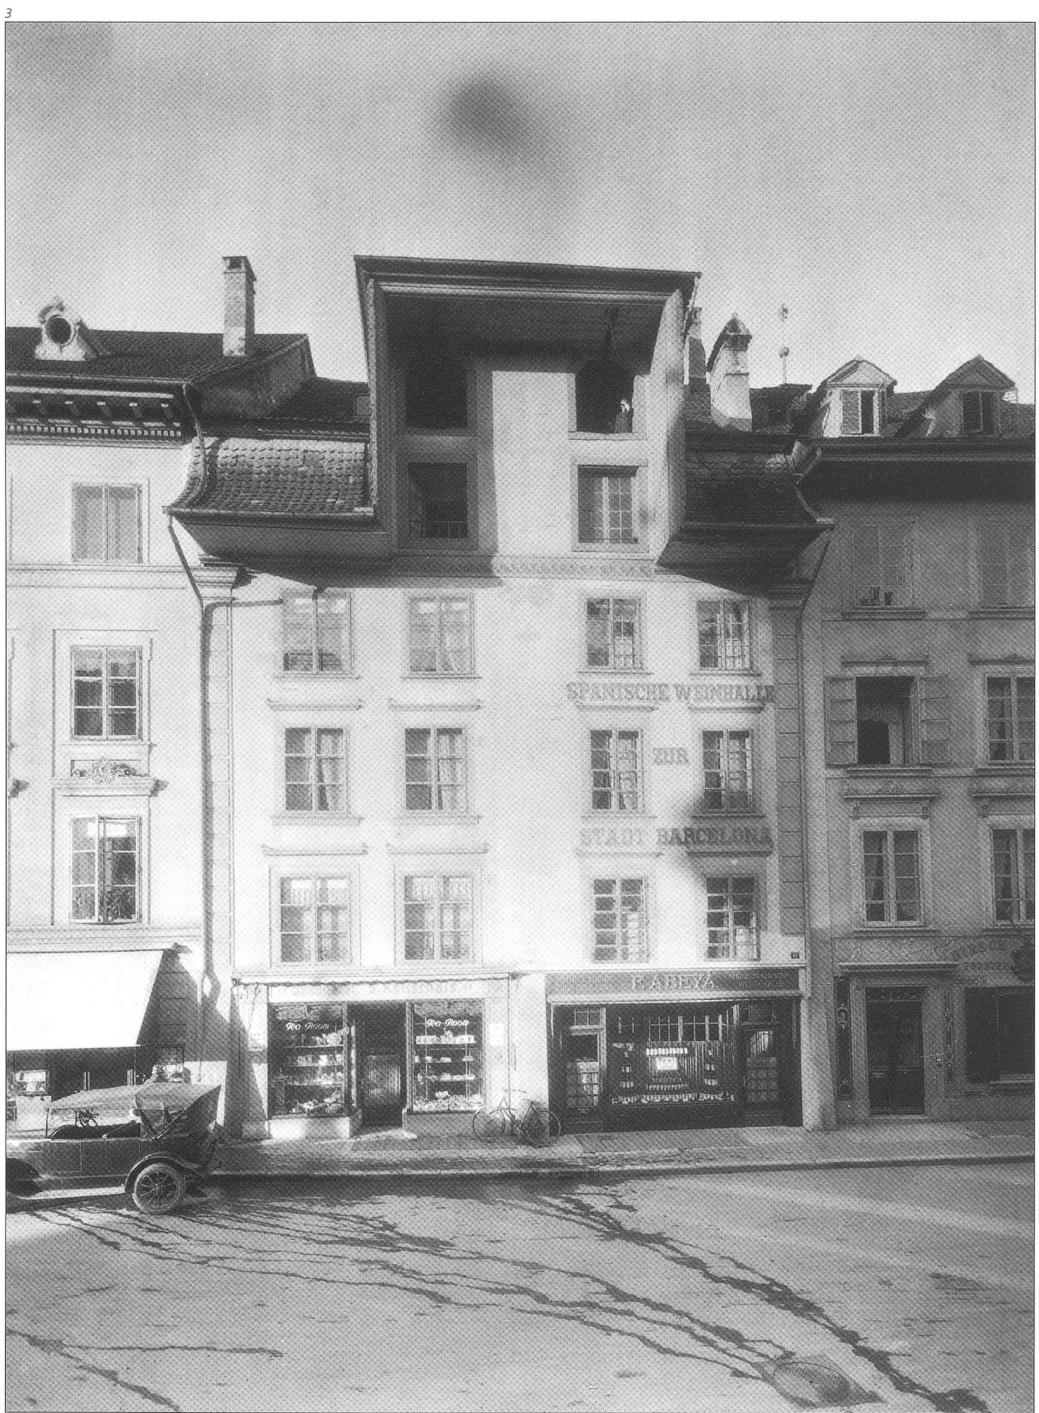
**Abb. 3**  
**Fotografische Aufnahme um 1926. Doppelfassade Nr. 49/51 mit Fenstergesäulen und grosser doppelstöckiger Lukarne, um 1856. Der rechte Hausteil Nr. 51 ist bereits mit der neuen Wirtshausbefestierung im Erdgeschoss von 1926 ausgestattet.**

hann Fürholz verkaufte. 1843 änderte auch das verbliebene östliche Haus Nr. 51 den Besitzer und ging zuerst an den Bäcker Alois Pfiffer von Littau LU und 1856 an Joseph Adler. In diese Zeit, oder kurz danach, wurden die unterschiedlich hohen Fenster der vierachsigen Doppelfassade der beiden besitzmässig immer noch getrennten Liegenschaften mit profilierten Sturzgebälken optisch vereinheitlicht. Der in der Mitte liegende Aufzuggiebel erhielt in dieser Zeit sein heutiges Aussehen als zweiachsiger und zweigeschossiger grosser Wohngiebel. In seiner Art und Dimension ist er bis heute ein Unikat in der Stadt Solothurn. 1905 ging das Haus an Isidor Pons, Weinhandler aus Spanien, über. Dies dürfte der Beginn der Nutzung als Gaststätte gewesen sein. 1926 wurde durch Fernando Abeya die bis zum Umbau von 2007/08 bestehende Eingangs- und Restaurantfront erstellt (Abb. 3).

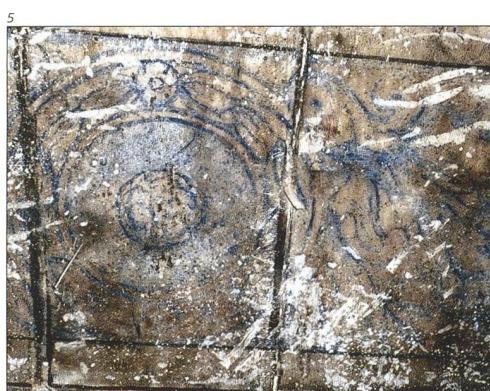
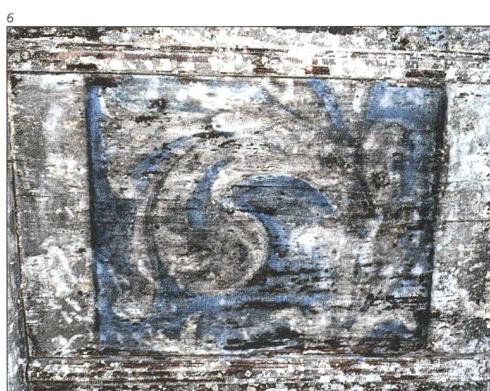
Kaseinmalerei: Auf einem hellen weisslichgrauen Grund liegen mit einer schwarzen Linie gerahmte blauschwarze Ranken, wobei als Blaupigment Smalte benutzt wurde (= gemahlenes Glas, welches durch Beimischung von Cobaltoxyd und anschliessender Erhitzung seine Blaufärbung erhält) (Abb. 7). Die Balken sind mit stilisierten blauschwarzen Lorbeerblättern bemalt, welche jeweils in der Balkenmitte von Rosetten oder Kreuzbändern unterbrochen sind (Abb. 9). Zusätzlich dekoriert mit Tuch, Frucht und Blumengehängen wurden auch die neu aufgemauerten Bereiche zwischen dem Streifbalken und den Deckenbrettern (Abb. 8). Auch an den Längswänden fand man in den Deckenanschlussbereichen kleine Reste von Dekorationsmalereien. Es kann also davon ausgegangen werden, dass der gesamte Raum in seiner Ursprungszeit reich bemalt war.

Abb. 7–9  
Südstube, 3. Obergeschoss.  
Bemalte Balkendecke, Malerei  
um 1680 / 90. Zustand vor der  
Restaurierung.

Um von diesem reichen Deckenfundus dennoch etwas sichtbar zu belassen, entschied die Bauherrschaft, im Einvernehmen mit der Denkmalpflege, die Balkendecke im dritten Obergeschoss zu zeigen und die Dekorationsmalerei zu restaurieren, umso mehr sie nie übermalt wurde und sich im Grossen und Ganzen in einem recht guten Zustand befand (Abb. 7–9). Die Malerei war stark verschmutzt und zum Teil durch Wasserläufe und kleineren bis mittleren Fehlstellen beeinträchtigt (Abb. 10). Sie konnte jedoch gut gefestigt, gereinigt und retouchiert werden (Abb. 12–15). Im vorderen Bereich wurde ein mittelgrosser Teil der Deckenbretter während der Bauzeit leider demontiert. Ein erneutes Anbringen war nicht mehr möglich. So wurde von den zum Teil noch erhaltenen Originalbrettern die Malerei kopiert und auf die neuen Bretter übertragen (Abb. 11/12). Durch die feinere Holzoberfläche und den leicht helleren Grundton kann die Neumalerei gut vom Original unterschieden werden. Die Malerei auf den Deckenbalken und den vermauerten Zwischenräumen oberhalb der Streifbalken war in ihrer Substanz stark beeinträchtigt. Hier wurde auf eine Rekonstruktion verzichtet. Die erhaltenen Stellen wurden konserviert und in einem hellgrauen Grundton neu überfasst.

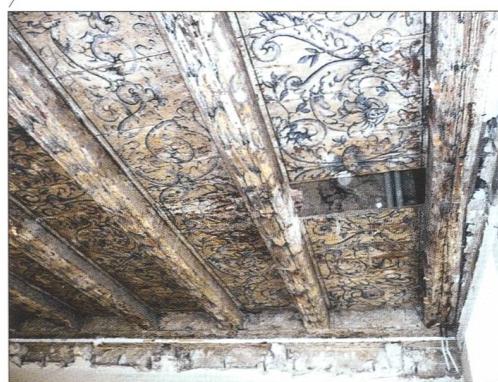
Abb. 10  
Bemalte Balkendecke  
während der Restaurierung.  
Verschmutzte Oberfläche,  
unten bereits gereinigt und  
gefestigt.

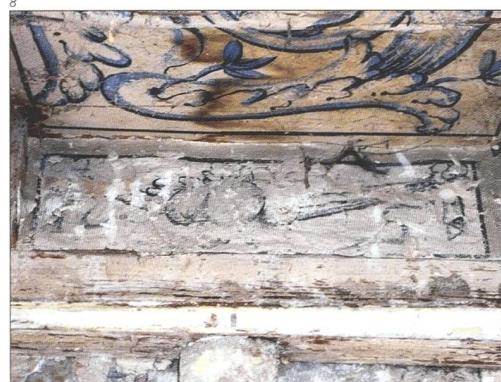
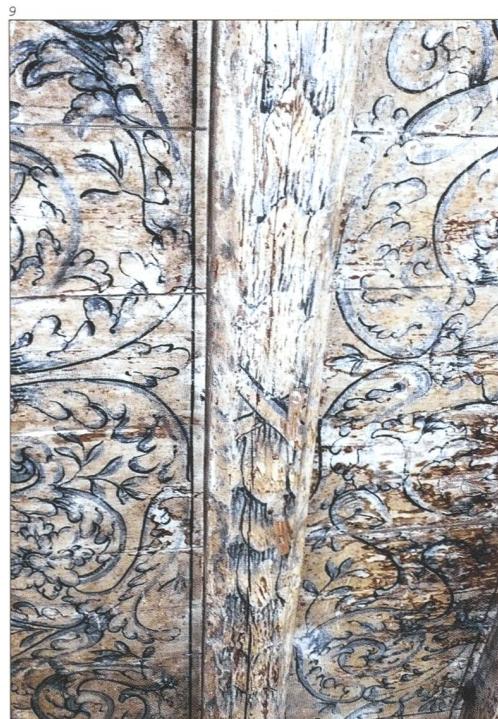
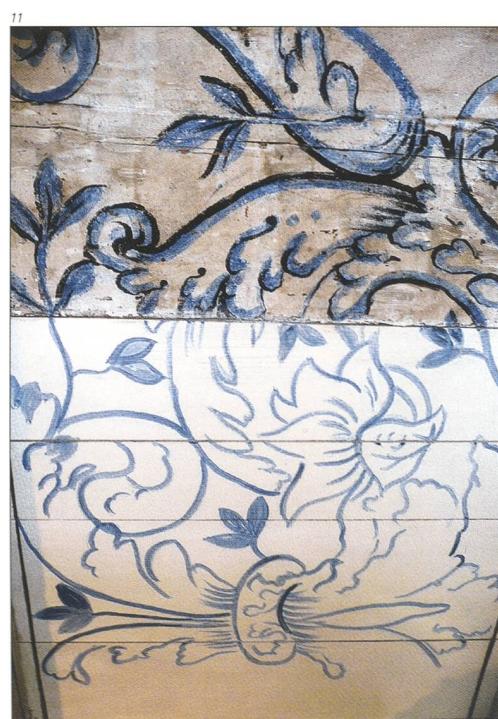
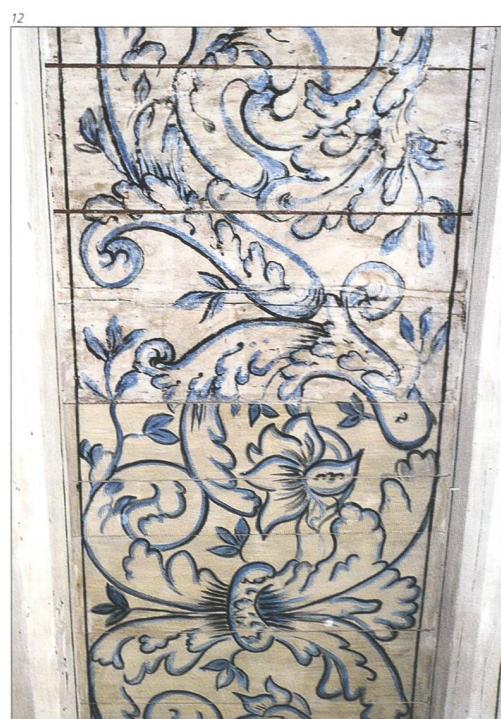
Abb. 11 u. 12  
Bemalte Balkendecke während  
der Restaurierung. Ausge-  
wechselte Deckenbretter mit  
vom Original kopierter Malerei.  
Nr. 11 Vorzeichnung,  
Nr. 12 fertige Neumalerei mit  
Anschluss an die Original-  
malerei.

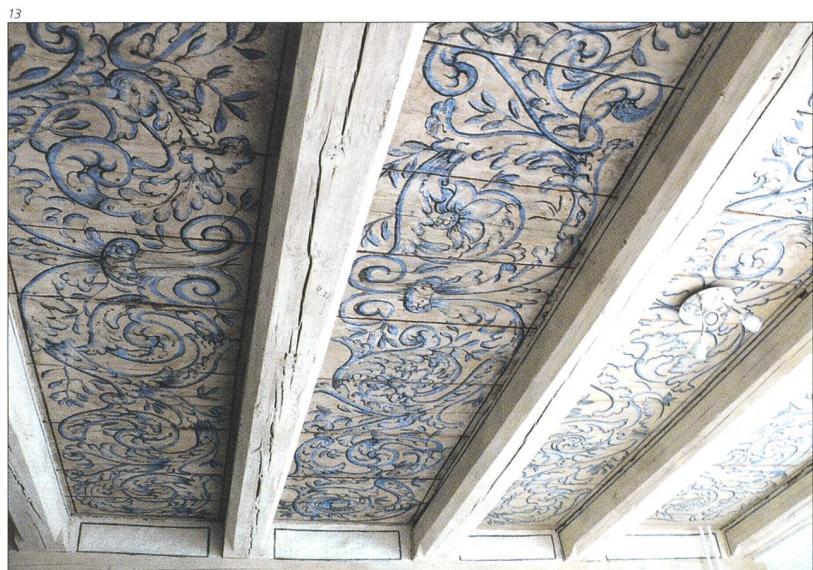
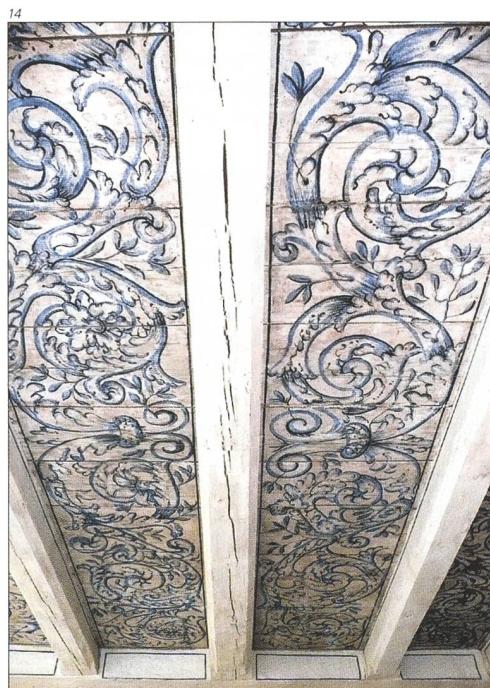
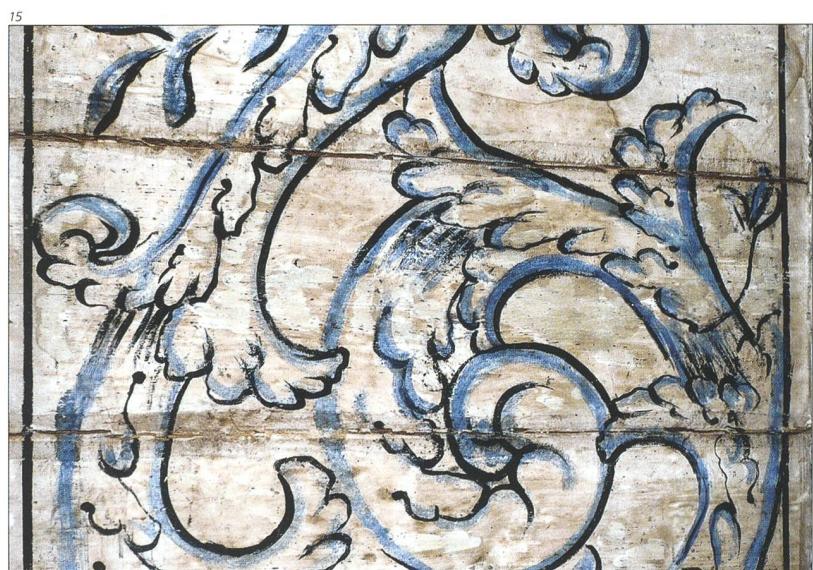
Abb. 13–15  
Bemalte Balkendecke nach der  
Konservierung / Restaurierung.
