Beiträge

Der römische Gutshof im Attisholzwald in Flumenthal – Archäologische Sondierungen 2008

PIERRE HARB

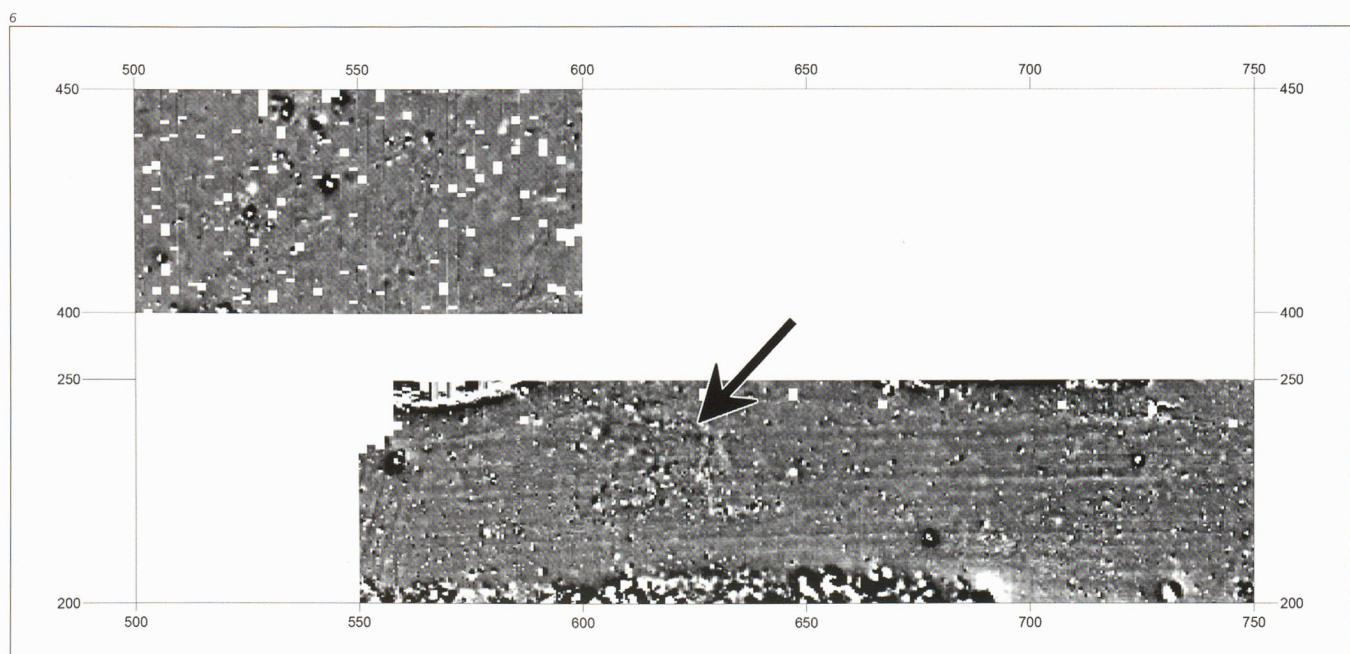
Abb. 8
Geophysikalische Messungen (Resistogramm). Oben: Sektoren im Wald; unten: Sektoren im Feld; Pfeil: Gebäude C.

Der beste Befund kam im Feld südlich des Waldes zum Vorschein: Hier wurde ein drittes Gebäude C entdeckt. Die Mauerzüge zeichnen sich im Resistogramm, dem Messbild des elektrischen Widerstandes im Boden, als helle, gerade, rechtwinklig zu-

einander stehende Linien ab (Abb. 8). Auch im Magnetogramm, dem Messbild des Erdmagnetismus und seiner Abweichungen, ist Gebäude C als «Störung» zu sehen, wenn auch weniger deutlich (Abb. 6). Das neu entdeckte Gebäude C misst mindestens 20×20 Meter. Im Westen befindet sich vielleicht ein kleiner Anbau, gegen Norden scheinen die Mauern noch weiterzulaufen (Abb. 2 u. 8). Auch auf der Geländeaufnahme von G. Nogara zeichnet sich – im Nachhinein – der Standort des dritten Gebäudes als leichte Erhebung im Gelände ab (Abb. 2). Dieser «Buckel» war bisher nie als Gebäudestandort interpretiert worden, da er auch natürlich sein könnte. Im Unterschied zu den Ruinen im Wald, war der Schutthügel hier fast bis zur Unkenntlichkeit eingeebnet.

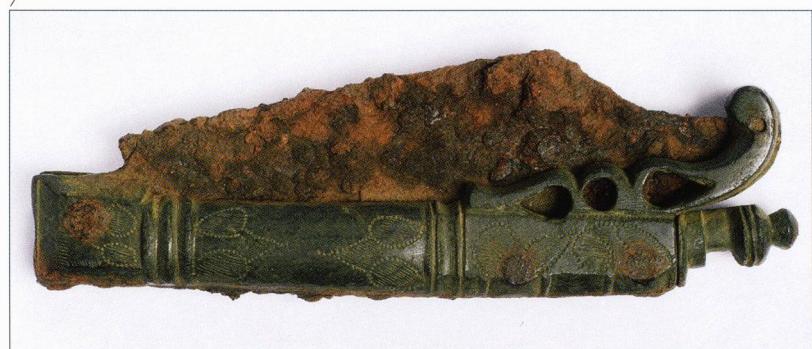
Abb. 7
Klappmesser mit eingezogener Klingenspitze, Ende 18. Jh. Der kleine Knopf rechts gehört zu einer Gabel.
M 1:1.

Westlich und östlich der Gebäude A und B wurden drei römische Münzen gefunden, zwei davon in den Baggersondierungen. Interessant ist auch ein frühneuzeitliches, nordöstlich des Herrenhauses A gefundenes Klappmesser (Abb. 7). Ging es vielleicht bei den Untersuchungen Walliers oder de Bréteuils verloren?

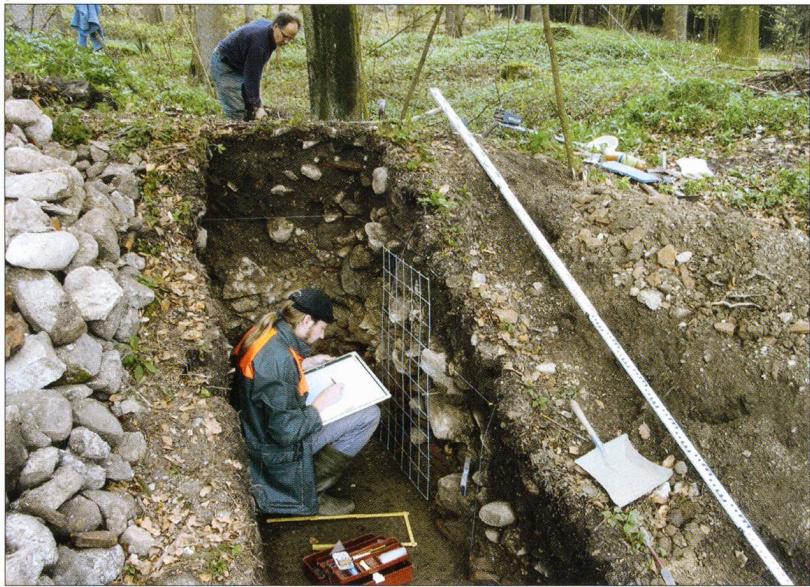
Abb. 9
Sondierschnitt HS 6 in Hauptgebäude A: Lorenz Schober (vorne) und Leo Degelo (hinten) beim Dokumentieren und Abtragen der römischen Schuttschicht. Gegen Norden.

Die Schnitte HS 5 und HS 6 wurden im östlichen Teil des Hauptgebäudes A ausgesteckt. Im ersten wurde die Arbeit in einer Tiefe von einem halben Meter wieder eingestellt, weil er im Bereich einer früheren Untersuchung lag, eventuell jener von 1958. Schnitt HS 6 wurde rechtwinklig dazu angelegt. Im Norden wurde eine Ost-West verlaufende Mauer freigelegt, die gut 1 Meter hoch erhalten war (Abb. 12). Eine «Störung» nördlich der Mauer stammt vielleicht ebenfalls von der Grabung 1958. Südlich der Mauer war die Schuttschicht noch knapp 2 Meter mächtig (Abb. 9 u. 12). Gegen die Mauer hin und gegen das Innere des «Raumes» war sie eventuell wieder durch ältere Ausgrabungen gestört. Dazwischen ist die römische Schuttschicht ungestört. Sie bestand aus grösseren und kleineren Steinen mit vielen Mörtel-

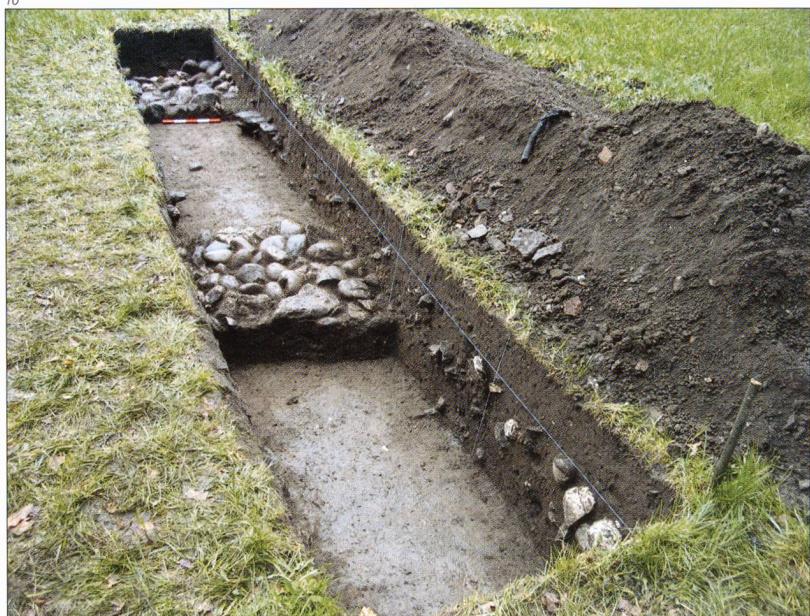
Abb. 10
Sondierschnitt HS 2 in Gebäude C. In der Fläche zwei Mauern, im Profil die römische Schuttschicht. Gegen Süden.

Schnitt 2 wurde im neu entdeckten Gebäude C angelegt. Es zeigten sich Ost-West und Nord-Süd verlaufende Mauerfundamente (Abb. 10). Die alles überdeckende Schuttschicht enthielt recht viele Kleinfunde. Das zugehörende Gehriveau dürfte etwa mit der Oberkante der erhaltenen Mauern übereinstimmen. Hier ist mit zahlreichen Funden und Befunden zu rechnen, die unter anderem Auskunft über die Funktion dieses Gebäudes geben werden.

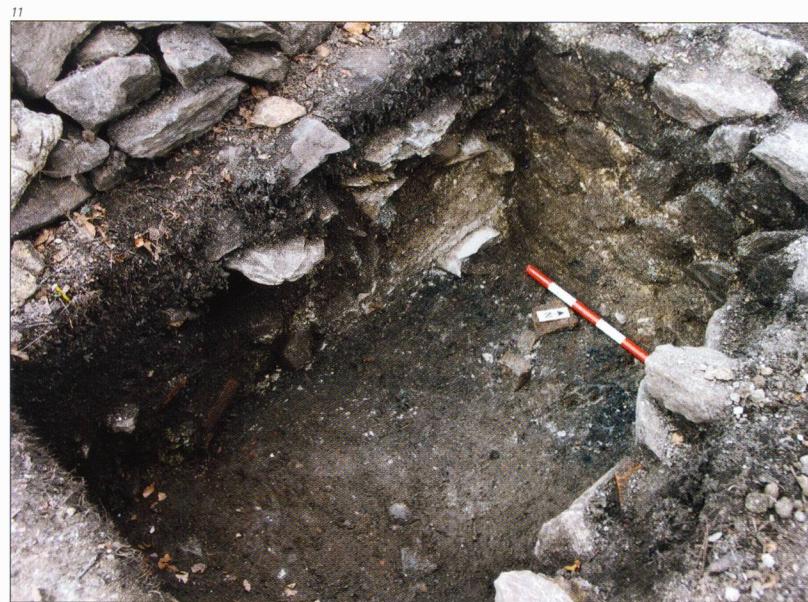
Abb. 11
Sondierschnitt HS 4 im Badegebäude B: Mauer und Schuttschicht mit Ziegeln und geschliffenen Kalksteinplatten. Gegen Nordwesten.

Die dritte Sondierung wurde im nördlichen Teil des Badegebäudes B ausgesteckt. Sie lag vermutlich direkt ausserhalb des Gebäudes, wie ein Steinhorizont und Ziegelreste vermuten lassen. Weitere Befunde wurden nicht angetroffen. Schnitt 4 kam dann innerhalb des Gebäudes zu liegen. Hier legten wir eine 1 Meter hoch erhaltene, Ost-West verlaufende Mauer frei (Abb. 11). In der Schuttschicht, die darüber hinweg gegen Süden zog, lagen ausser Mörtelresten, Steinen und Ziegelfragmenten auch verschiedene Fragmente von gesägten und geschliffenen Kalksteinplatten – sogenannter «Juramar». Diese waren teilweise noch von einer dicken Kalksinterschicht überzogen. Sie dürften zu einem grösseren Wasserbecken gehört haben, was die Annahme eines Bades bestätigt.

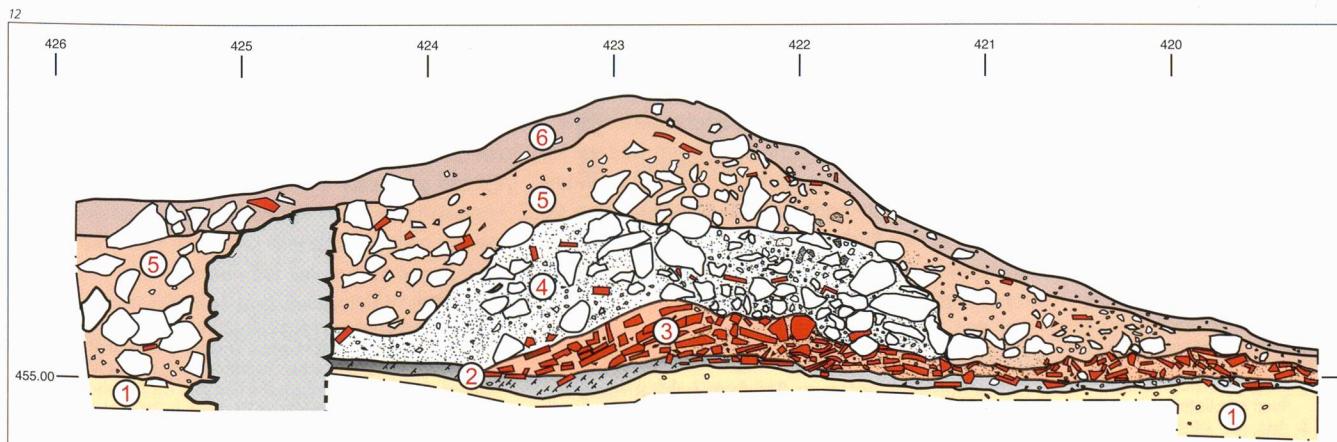
Abb. 12
Profilaufnahme des Sondierschnittes HS 6 im Hauptgebäude A. Römische Mauer (grau).
1 Gewachsener Boden;
2 Römischer Bodenhorizont;
3 Dachschutt;
4 Schuttschicht;
5 Umgelagerte Schuttschicht (?);
6 Waldboden.
M 1:40.

spricht eher für kompaktes Rechteck. Im Gelände sind 1–2 Meter hohe Schutthügel sichtbar. Sie bilden ein Viereck von rund 40×50 Metern mit einer Fläche von rund 2000 Quadratmetern. Die Mauer in Schnitt HS 6 ist gut 1 Meter hoch erhalten. In der Literatur ist sogar von 2 Meter hohen Mauern mit Fugenstrich die Rede (Müller 1959, 22). Dass römische Mauern ausserhalb der Altstädte von Solothurn und Olten so hoch erhalten sind, ist äusserst selten. Wandmalereifragmente lassen auf einen gehobenen Wohnstandard schliessen.

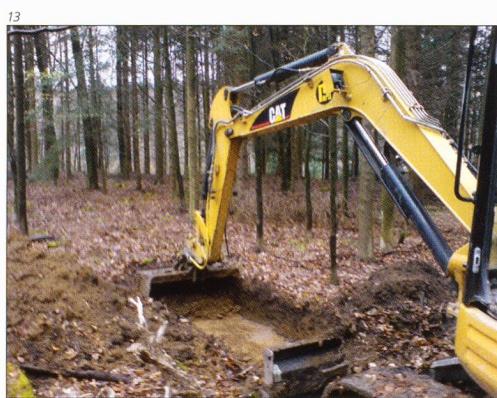
Abb. 13
Baggersondierung im Wald
nördlich des Hauptgebäudes A.

Im April 2008 hoben wir, in unregelmässigen Abständen, nördlich, nordöstlich und westlich der Gebäude A und B insgesamt 34 Baggerschnitte aus (Abb. 2 u. 13). Diese waren 2–9 Meter lang, 1,2 Meter breit und – je nach Befund – 0,5–2 Meter tief.

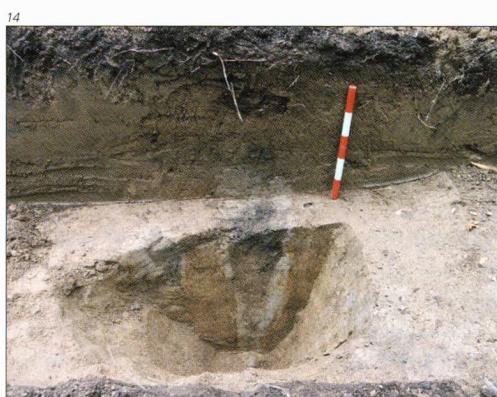
Abb. 14
Pfostenlöcher in Baggerschnitt
BS 34. Gegen Westen.

Die Baggerschnitte BS 29–34 westlich des Badegebäudes B brachten wieder einzelne Funde und Befunde zu Tage. Im südlichsten und im westlichsten Schnitt (BS 32 bzw. BS 34) kamen je eine römische Münze zum Vorschein. Zudem zeigten sich in Schnitt BS 34, der am Rande der geophysikalischen Befundzone GP 7 ausgehoben wurde, in 60–70 Zentimeter Tiefe zwei Pfostenlöcher (Abb. 14). Eine genaue Datierung der Pfostenlöcher ist nicht möglich. Da sie sich unter einer 50 Zentimeter mächtigen Deckenschicht befanden, dürfte es sich um römische oder sogar prähistorische Siedlungsspuren handeln.
