Zeitschrift: Archäologie und Denkmalpflege im Kanton Solothurn

**Artikel:** Solothurn, Schmiedengasse 23, Befunde zur mittelalterlichen

Stadtmauer und ihrer Bebauung

**URS BERTSCHINGER**

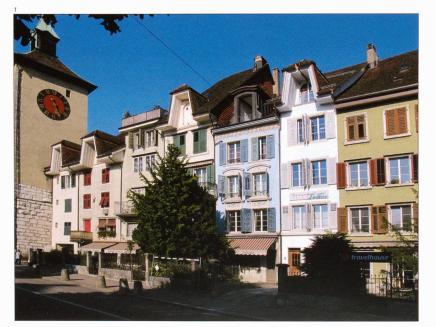
Abb. 1 Solothurn, Häuser an der Schmiedengasse, Westfassaden gegen den Amthausplatz. Das sechste Haus südlich vom Bieltor ist die Nummer 23 (weisse Fassade).

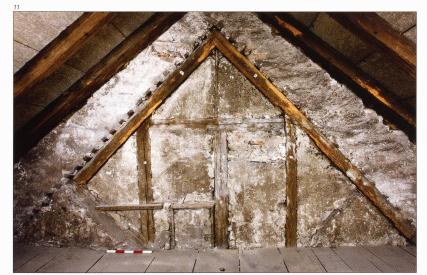
Abb 10-11 Schmiedengasse 23, nördliche Brandmauer im dritten Obergeschoss und Dachgeschoss, mit Konstruktionen und Dachlinien von Vorgängerbauten. Abb. 10: Holzkonstruktion mit Fassadenständer und Dachsparren vom Vorgängerbau von 1620.

Kosten von neuen Fassaden abgebrochen. Im jetzt untersuchten Haus ist sie jedoch noch in den beiden Brandmauern als grob abgeschroteter Querschnitt sichtbar. Auch sind die auf sie Bezug nehmenden alten Holzkonstruktionen der dazugehörenden Vorgängerbauten zum Teil noch vorhanden (Abb. 9–11). Dank diesen Befunden und weiteren Beobachtungen kann die Bebauungsentwicklung recht gut verfolgt werden. Der älteste Bereich der Stadtmauer weist eine Mauerstärke von zirka 1,80 m, unten, bis 1,60 m, oben, auf. Die Höhe beträgt vom heutigen westseitigen Bodenniveau aus rund 8 m. Die Mauer ist unregelmässig zweischalig mit diversen Bruchund Flusskalksteinen, zum Teil auch mit grösseren erratischen Blöcken aufgeführt (Abb. 12). Ein oberer Mauerabschluss ist nicht erkenntlich, Spuren einer allfälligen stadtseitigen Bebauung konnten keine gefunden werden. Im 14./15. Jahrhundert wurde die Stadtmauer in einer Mauerstärke von 1,30-1,40 m um 2,60 bis 3 m erhöht und mit einem regelmässi-
