Solothurn, Schmiedengasse 23, Befunde zur mittelalterlichen Stadtmauer und ihrer Bebauung

URS BERTSCHINGER

Die schmale Altstadtliegenschaft erfuhr 2009 eine Handänderung. Das Restaurant Amthausplatz im Erdgeschoss wurde dabei aufgehoben und zum Geigenbauatelier umgebaut. Die oberen Geschosse wie auch neu das Dachgeschoß dienen weiterhin der Wohnnutzung. Der zwischen 2009 und 2010 durchgeführte Gesamtumbau bot Möglichkeiten, die noch in weiten Teilen unbekannte bauliche Entwicklung der Parzellen im Bezug zur Stadtmauer punktuell zu untersuchen sowie das Altstadthaus bau- und ausstattungsgeschichtlich zu dokumentieren.

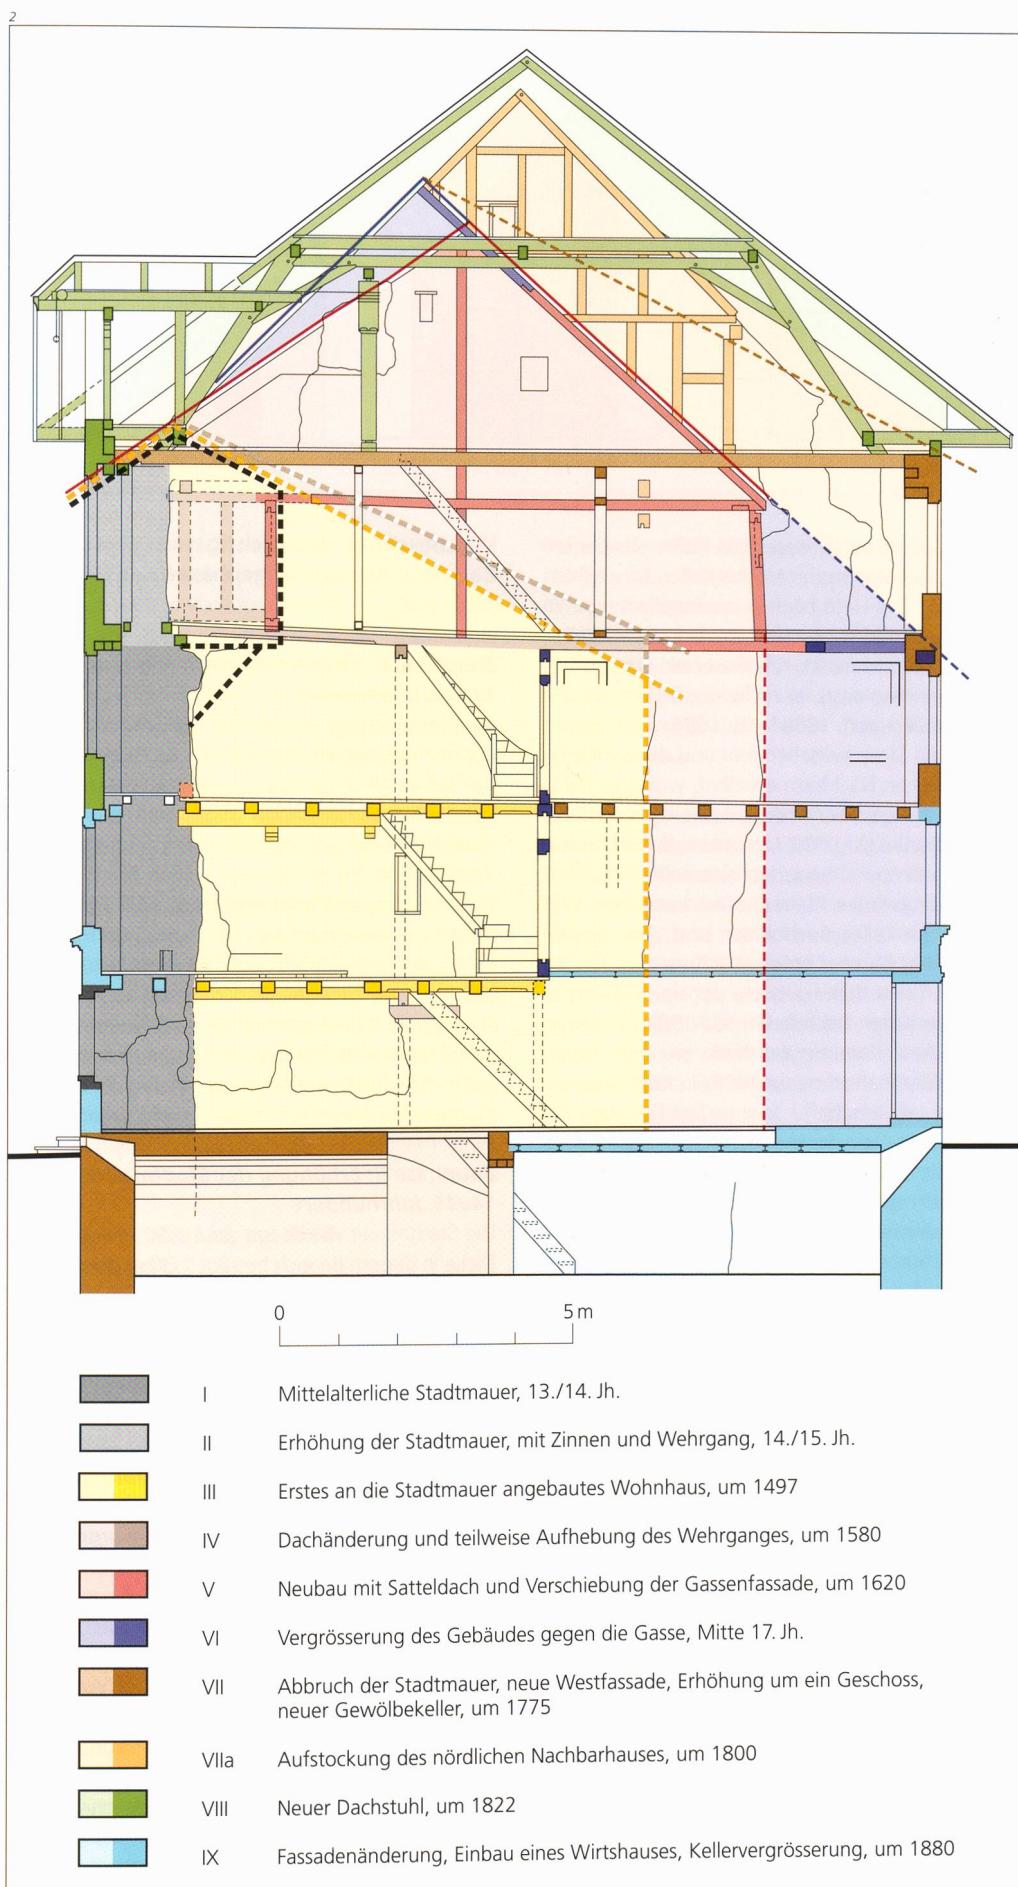
Abb. 2
Querschnitt durch das Haus
Schmiedengasse 23, mit Blick
nach Norden an die Brandmauer.
Mit eingezeichneten Befun-
den und Bauphasen.

Kurzbeschrieb der wichtigsten Bau- und Ausstattungsphasen (Abb. 2–3)

Die Stadtmauer ist im Bereich der Schmiedengasse nur noch partiell erhalten; sie wurde zu einem grossen Teil im 18. und 19. Jahrhundert auf Kosten von neuen Gebäudefassaden abgebrochen. Auch im Haus Nr. 23 fiel sie um 1772 beim Bau der neuen Westfassade. Im Bereich der beiden Brandmauern blieb sie im Querschnitt aber noch als Fragment erhalten. Sie weist eine Mauerstärke von zirka 1,80 m, unten, bis 1,60 m, oben, auf. Die Höhe beträgt vom heutigen westseitigen Bodenniveau aus 8 m. Die Stadtmauer ist zweischalig mit verschiedenformatigen Bruch- und Rundsteinen gemauert, zum Teil auch mit durchlaufenden, grösseren erratischen Blöcken. Der Mauerabschluss ist nicht bekannt.

Die Stadtmauer wurde um zirka 2,50 m erhöht, die Dicke in diesem Bereich beträgt 1,30 m. Die Mauerkrone besass einen regelmässigen Zinnenkranz, stadts seitig lief ein hölzerner, mit einem Ziegeldach gedeckter, 1,60 m breiter Wehrgang der Mauer entlang. Über eine allfällige erste Bebauung der stadts seitigen Parzellen ist nichts bekannt.

Ein erstes dokumentiertes Gebäude wurde an die bestehende mittelalterliche Stadtmauer angebaut. Es wies eine Gebäudetiefe von zirka 7,50 m auf und war drei Stockwerke hoch. Ein relativ flaches Pultdach führte zum Wehrgang hoch und integrierte diesen innerhalb des neuen Dachs. Der Wehrgang blieb aber weiterhin als eigenständiger, von den Nachbarliegenschaften her durchgehender, jedoch gegen das Haus hin abgeschlossener Teil bestehen. Ob die Gassenfassade massiv gemauert oder in Holzbau aufgeführt war, ist nicht klar, Befunde lassen aber eher auf eine Holzständerkonstruktion schliessen.

Der gassenseitige Dachfuss wurde um zirka 70 cm erhöht, der Dachfirst im Bereich der Stadtmauer blieb aber gleich, es entstand ein leicht flacheres Pultdach. Grund dürfte eine Erhöhung und somit Aufwertung des zweiten Obergeschosses gewesen sein. Der im Dachstock integrierte Wehrgang wurde aufgehoben und der offene Durchgang in der südlichen Brandmauer vermauert, gegen Norden scheint er aber weiterhin noch durchgängig geblieben zu sein.

Das Haus wurde komplett umgestaltet, vergrössert und gegen die Gasse hin um 2 m verlängert. Es übernahm die Fassadenflucht des nördlichen Nachbarhauses, überragte es jedoch um ein Geschoss. Sein neu errichtetes, grosses und gleichseitiges Satteldach schloss die Mauerkrone der Stadtmauer und den ehemaligen Wehrgang mit ein und überragte diesen um 3,50 m. Gegen Norden zum kleinen Hof blieb der Brandmauerdurchgang zum ehemaligen, nun wahrscheinlich zur Hoflaube umfunktionierten Wehrgang weiterhin offen. Ob die neue Gassenfassade gemauert war, ist nicht bekannt, gewisse Befunde lassen aber eher auf eine hölzerne Konstruktion schliessen.

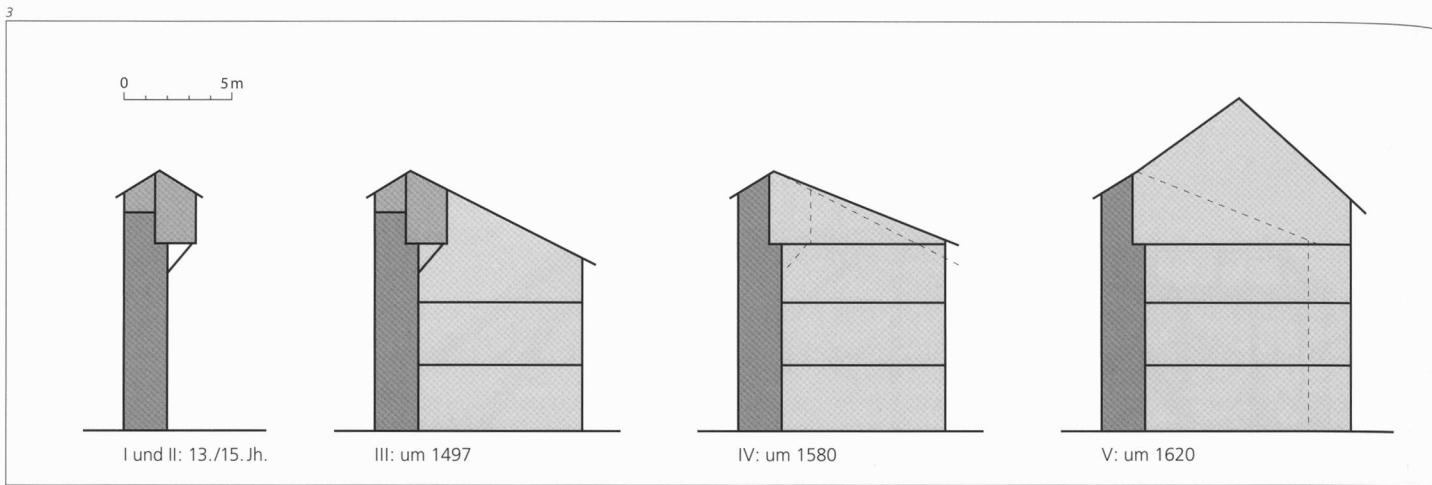
Abb. 3
Schematische Darstellung zur
Entwicklung der Baukubatur an
der Schmiedengasse 23.

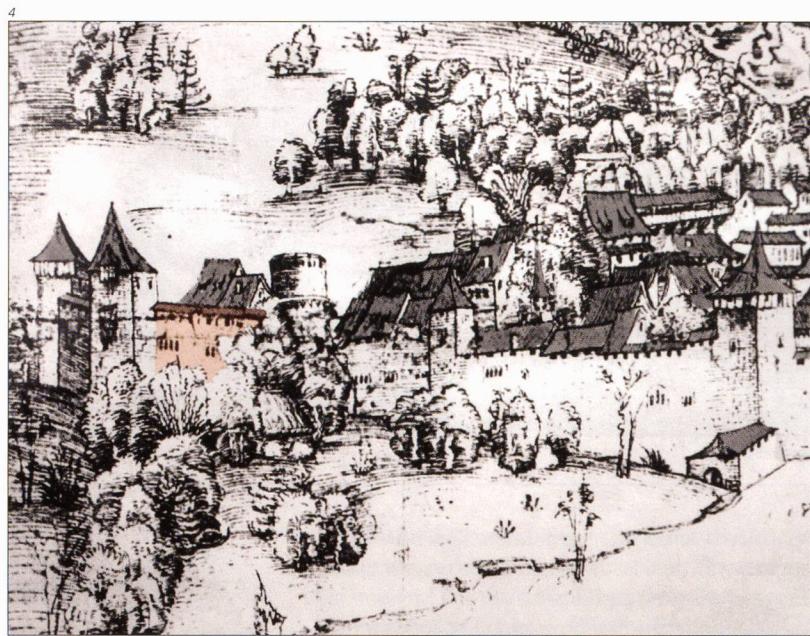
Abb. 4
Ausschnitt aus der ältesten Stadtansicht von Solothurn von Urs Graf, um 1508/1510. Abschnitt der mittelalterlichen Stadtmauer zwischen dem Bieltor und dem südlichen Schalenturm, dahinterliegend die Schmiedengasse. Regelmässiger Zinnenkranz mit ziegelgedecktem Wehrgang. In der Mitte ist ein kleiner Wehrmauererker sichtbar.

Die älteste bisher bekannte Ansicht Solothurns ist eine Federzeichnung von Urs Graf, um 1508/1510 (Abb. 4).¹⁰ Anders als die meisten nachfolgenden Ansichten, zeigt sie die Stadt aus einer westlichen, nur leicht erhöhten Perspektive. Die mittelalterliche Befestigung weist noch keine neuzeitlichen Veränderungen auf. Der Zinnenkranz ist mit einem Ziegeldach gedeckt, die dahinterliegende Weiterführung ist jedoch nicht sichtbar. Es sind nur wenige schmale und in gleicher Höhe liegende Fensteröffnungen erkennbar. Ungefähr in der Mitte zwischen den beiden Wehrtürmen befindet sich im Zinnenbereich ein kleines Türmchen oder Erker. Interessant ist, dass sich dieses Element schematisch in fast allen nachfolgenden Stadtansichten zeigt, letztmals in der Kupferstichvedute von David Herrliberger, 1758.¹¹ Es könnte sich durchaus im Bereich unseres Gebäudes befunden haben, Spuren dazu wurden jedoch keine gefunden.

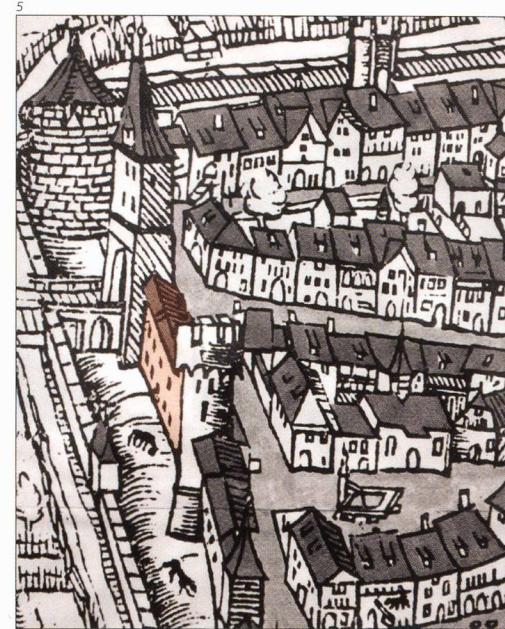
Abb. 5
Ausschnitt aus der Stadtansicht von Johannes Stumpf von 1564, Holzschnitt aus der Schweizerischen Chronik, nach einer Vorlage von Hans Asper. Sie zeigt die Wehrmauer südlich des Bieltores bereits mit flach geneigten Pultdächern einer ersten inneren Stadtmauerbebauung. Für diese wurden zusätzliche Fenster in die Mauer eingefügt. Der Wehrgang mit dem Zinnenkranz wurde aber noch beibehalten.

Eine erste grössere Veränderung im Bereich der Schmiedengasse zeigt die Stadtansicht von Johannes Stumpf aus dem Jahre 1546 (Abb. 5).¹² Der äussere Dachschild des Wehrganges besteht noch, der innere Schild wurde aber zu einem flach geneigten Pultdach verlängert, das auch die ersten an die Stadtmauer angebauten Wohnhäuser überdeckt. Die Stadtmauer weist zusätzliche Fensterdurchbrüche auf. Eine weitere grössere Änderung der Stadtmauerbebauung ist auf der Ansicht von Matthäus Merian, 1642, ersichtlich (Abb. 6).¹³ Obwohl sie in vielen Teilen diestadtsituation eher unpräzise darstellt, zeigt sie doch recht deutlich, wie Anfang des 17. Jahrhunderts die Häuser im Bereich der Stadtmauer erhöht wurden. Die neuen Satteldächer überragen die Wehrmauer, die Zinnen werden teilweise aufgehoben, der Wehrgang führt zum Teil immer noch durch die erhöhten Dachgeschosse hindurch, ist jedoch nicht mehr überall durchgängig. Zur Belichtung der Wohnhäuser wurden neue Fenster in die Stadtmauer eingefügt. In der Vedute von Johannes Schluep, 1670, zeigt sich eine weitere wichtige Entwicklung im Bereich der Stadtmauer. Die 1667 begonnenen barocken Bastionen sind hier bereits dokumentiert, die mittelalterliche Wehrmauer ist nun vollständig in die daran angebauten Häuser integriert, die Gassenfassaden werden in einer Linie gezeichnet, jedoch immer noch zurückversetzt zur heutigen Flucht. Ein aussagekräftiger Vergleich zwischen der ältesten Stadtansicht von Urs Graf von 1508/1510 und dem Zustand von 1757 zeigt die Vedute von Emanuel Büchel (Abb. 7). Es wird exakt der gleiche Abschnitt der Stadtmauer aus derselben Perspektive dargestellt. Die Häuserzeile der Schmiedengasse zwischen dem Bieltor und dem südlich gelegenen Schalenturm zeigt sich nun als bewegte Dachlandschaft, die Stadtmauer als solche ist nicht mehr erkennbar. Die barocke Bastion ist fertig erstellt und weist einen schönen Baumbestand auf. Der bereits erwähnte kleine, alte Wehrmauererker scheint aber noch bestanden zu haben.

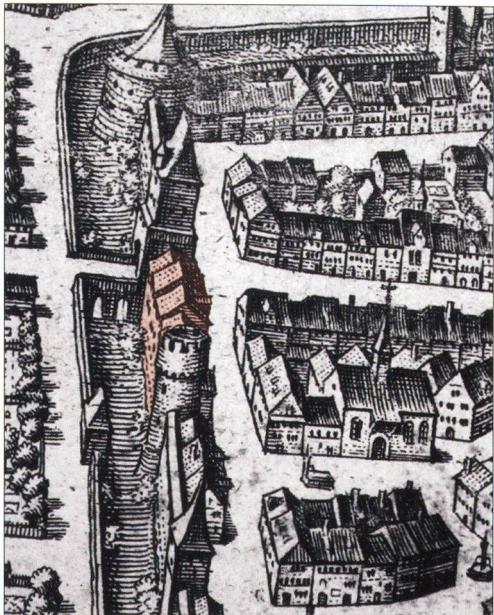
Abb. 6
Ausschnitt aus der Stadtansicht von Matthäus Merian von 1642. Anfang des 17. Jahrhunderts wurden die Häuser hinter der Stadtmauer vergrössert und erhöht. Der Wehrgang ist nicht mehr sichtbar, zum Teil wurde er ganz abgebrochen. In der Mauer wurden neue Fensteröffnungen erstellt.

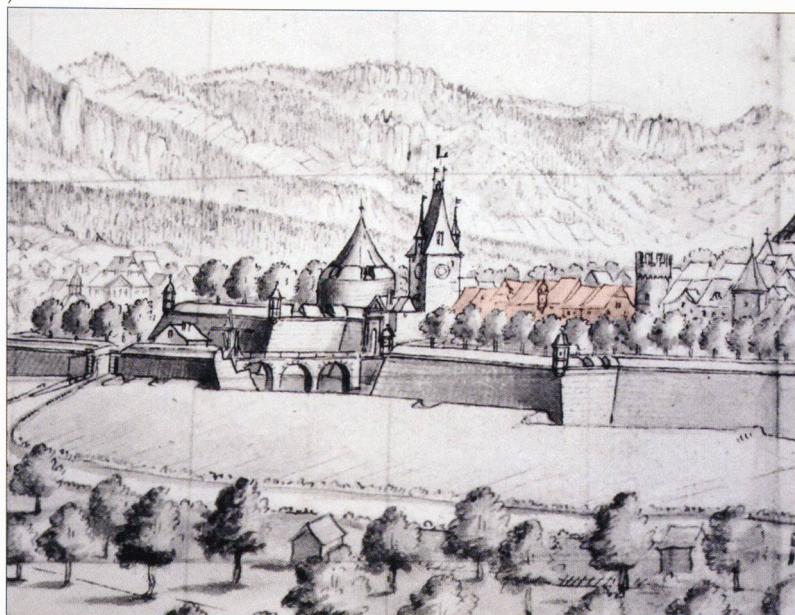
Abb. 7
Ausschnitt aus der Stadtansicht von Emanuel Büchel von 1757, vom gleichen Standort aus wie 247 Jahre früher Urs Graf. Die barocken Bastionen sind fertig erstellt und begrünt, die mittelalterliche Wehrmauer wirkt jetzt als Stadtsilhouette mit verschieden gestalteten Wohnhäusern. Der schon bei Urs Graf gezeichnete Wehrmauererker scheint aber in leicht geänderter Form immer noch bestanden zu haben.

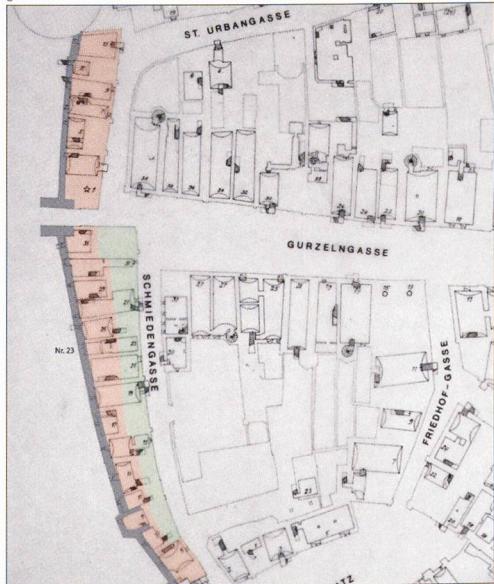
Abb. 8
Kellergrundrissplan von 1978, Schmiedengasse.
Rot: Interpretation auf Grund von Befunden und Beobachtungen einer ersten, an die Stadtmauer anschliessenden und von der Gasse zurückversetzten Bebauung im 15./16. Jahrhundert.
Grün: Erweiterungen gegen die Gasse des 17./18. Jahrhunderts.

terhin durchgehend passierbar. Gewisse Häuser schlossen nicht direkt an die Stadtmauer an und bildeten einen kleinen Hof dazwischen, einige Parzellen blieben noch unüberbaut. Die ersten Fassadenfluchten lagen etwa 5 m weiter von der Gasse zurückversetzt als heute. Dazu zeigt der Kellergrundrissplan der Stadt Solothurn aus dem Jahre 1978¹⁷ Interessantes (Abb. 8): Die Stadtmauerbebauung nördlich des Bieltors weist bis heute eine ähnliche Gebäudetiefe auf wie die Vorgängerbauten an der Schmiedengasse. Betrachtet man die weiteren Kellergrundrisse der Gasse, fällt auf, dass die meisten Keller ebenso Bezug nehmen auf die zurückversetzte Fassadenflucht. Die Schmiedengasse könnte also in einer ersten Bebauungsphase von Norden her in einer relativ grossen Weite begonnen haben, um sich dann gegen den Friedhofplatz wieder leicht zu verengen. Ob aber die Gasse effektiv so breit war, darf bezweifelt werden. Man kann annehmen, dass die grossen Vorplatzbereiche als Garten, Zufahrt, Lager- und Werkplatz genutzt wurden und teilweise auch mit Kleinbauten überstellt waren. Ende 16. bis Mitte 17. Jahrhundert scheint die Bebauung der Schmiedengasse durchgehend erfolgt zu sein. Die Häuser wurden vergrössert, zum Teil auch komplett neu gebaut. Drei- bis viergeschossig, mit einem meist symmetrischen Satteldach, übertrafen sie nun die Stadtmauer. Der schon vorher nur noch zum Teil durchgängige Wehrgang wurde nun ganz aufgehoben, die Brandmauerdurchbrüche wurden zugemauert. Zudem beeinträchtigten zusätzliche Fensterdurchbrüche die Wehrhaftigkeit der Stadtmauer. Dies hängt auch damit zusammen, dass man ab 1667 mit dem Bau der barocken Bastionen begann – einem neuen Verteidigungsring, der die mittelalterliche Stadtmauer ablösen sollte. Der Gassenraum mit seinen Vorplatzsituationen wurde durch die in mehreren Etappen durchgeföhrten Gebäudeverlängerungen kleiner; in gewissen Bereichen lagen die neuen Fassaden bereits auf der heutigen Fassadenflucht, eine einheitliche Linie bestand aber weiterhin nicht. Erst ab der ersten Hälfte des 18. Jahrhunderts scheinen die Gassenfassaden geschlossen auf der heutigen Flucht zu stehen.

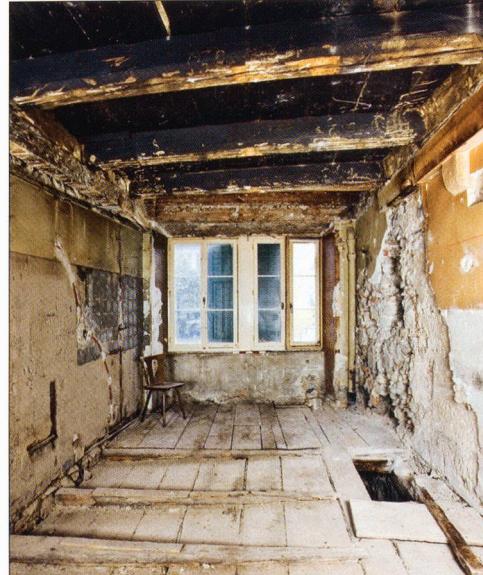
Abb. 9
Schmiedengasse 23, erstes Obergeschoss während des Umbaus des Hauses. Boden- und Deckenbalken stammen noch aus dem Vorgängerbau um 1497. Die Stadtmauer steht nicht mehr, man sieht aber vorne rechts in der Brandmauer den abgebrochenen Querschnitt.

Kosten von neuen Fassaden abgebrochen. Im jetzt untersuchten Haus ist sie jedoch noch in den beiden Brandmauern als grob abgeschröterter Querschnitt sichtbar. Auch sind die auf sie Bezug nehmenden alten Holzkonstruktionen der dazugehörigen Vorgängerbauten zum Teil noch vorhanden (Abb. 9–11). Dank diesen Befunden und weiteren Beobachtungen kann die Bebauungsentwicklung recht gut verfolgt werden. Der älteste Bereich der Stadtmauer weist eine Mauerstärke von zirka 1,80 m, unten, bis 1,60 m, oben, auf. Die Höhe beträgt vom heutigen westseitigen Bodenniveau aus rund 8 m. Die Mauer ist unregelmässig zweischalig mit diversen Bruch- und Flusskalksteinen, zum Teil auch mit grösseren erratischen Blöcken aufgeführt (Abb. 12). Ein oberer Mauerabschluss ist nicht erkennlich, Spuren einer allfälligen stadtseitigen Bebauung konnten keine gefunden werden. Im 14./15. Jahrhundert wurde die Stadtmauer in einer Mauerstärke von 1,30–1,40 m um 2,60 bis 3 m erhöht und mit einem regelmässi-

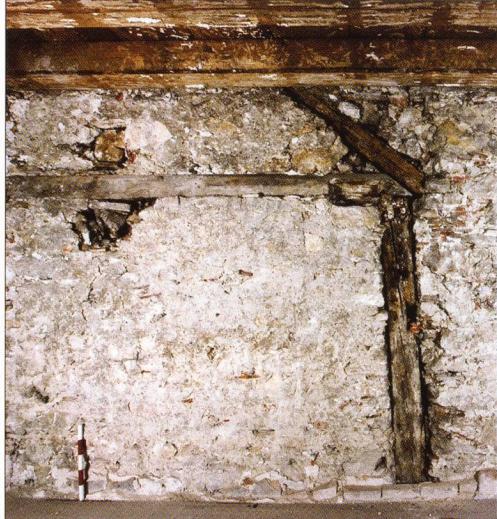
10

Abb. 10–11
Schmiedengasse 23, nördliche Brandmauer im dritten Obergeschoss und Dachgeschoss, mit Konstruktionen und Dachlinien von Vorgängerbauten.

Abb. 10: Holzkonstruktion mit Fassadenständern und Dachsparren vom Vorgängerbau von 1620.

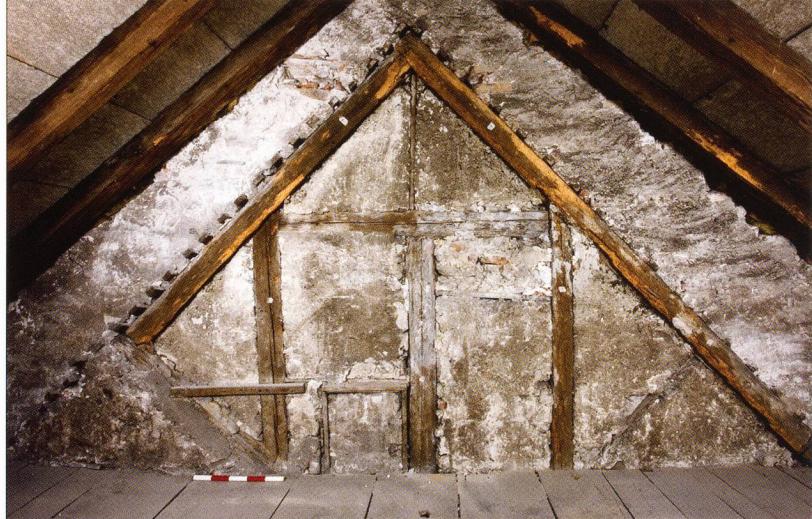
11

Abb. 11: Giebelaufbau vom nördlichen Nachbarhaus von 1800, links unten, ehemaliger Dachfirst vom Bau von 1620.

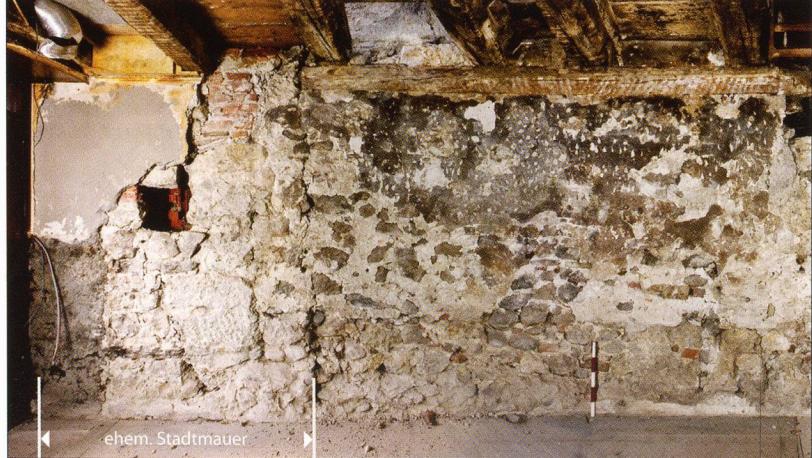
Abb. 12
Nördliche Brandmauer im Erdgeschoss. Links ist der Querschnitt der mittelalterlichen Stadtmauer sichtbar. Daran anstossend die nachträglich errichtete Brandmauer.
