Zeitschrift: Archäologie und Denkmalpflege im Kanton Solothurn

**Artikel:** Hochwald, Pfarrkirche St. Gallus, Innenrestaurierung

# Hochwald, Pfarrkirche St.Gallus, Innenrestaurierung

BENNO MUTTER

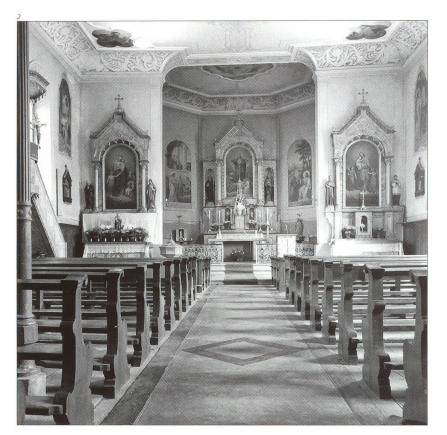
Abb. 3 Josef Heimgartner: Das Weinwunder von Kana. Das Leinwandbild mit dem illusionistisch gemalten Rahmen befand sich links des Hochaltars. Anstelle des Holztäfers tritt in der Sockelzone ein illusionistisch gemalter Vorhang. Foto vor

den Wänden kaum Spuren der ehemaligen, in Leimund Ölfarbe ausgeführten Farbfassungen festgestellt werden – sie sind der Reinigung von 1975 zum Opfer gefallen. Dokumentiert ist die gemalte Architekturgliederung Heimgartners aber auf Farbfotografien der frühen 1970er Jahre (Abb.3–4). Sie zeigen, dass die Pilaster in Farbe und Detailformen den illusionistischen Rahmen und Rocaillen der Leinwandbilder entsprachen. An den Rändern der abgenommenen Leinwände ist auch der von Heimgartner verwendete helle Ockerton der Wände überliefert. Insgesamt ist das Erscheinungsbild des Kircheninnern zwischen 1909 und 1975 durch Be-

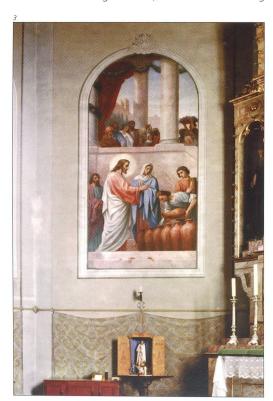
Abb. 4

Neben dem rechten Seitenaltar war ein weiteres Leinwandbild von Josef Heimgartner angebracht: Ein römischer Hauptmann bittet Jesus in Kafarnaum um die Heilung seines Dieners. Darunter die mit Zierleisten geschmückte Kreuzwegstation, beidseits des Altars die illusionistische Pilastermalerei. Foto vor 1975 (Archiv Kirchgemeinde Hochwald). schluss (Abb. 1). Im Inneren ersetzten die Vorarlberger Altarbauer Franz und Jakob Bertle die alten Retabel durch neue in neuromanischer Formensprache.<sup>3</sup> Auch die Rankenmalerei in der Deckenkehle dürfte 1880 angebracht worden sein. Wahrscheinlich zeigte sich der gesamte Kirchenraum nach dieser Umgestaltung in einer dunklen, für diese Zeit typischen Tapisseriemalerei:<sup>4</sup> Wenige Reste dieser in Leimfarbe ausgeführten, rotbraunen Fassung

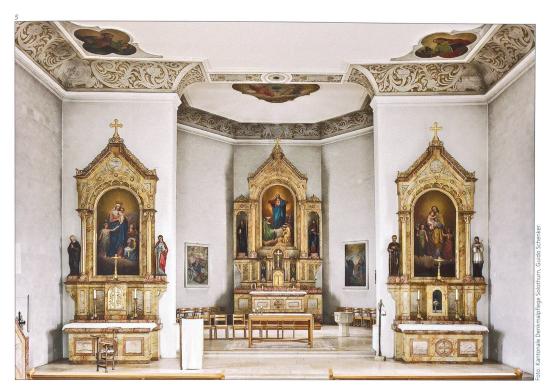
Abb. 5 Chorpartie und Seitenaltäre vor der Restaurierung von 2010. Nach der Renovation von 1975–1977 wirkte der Raum nüchtern und ausgeräumt. Foto 2010.

Umgebung üblich war». Die Hauptwerke der Ausstattung, das heisst die Kanzel und die drei neuromanischen Altarretabel, sollten erhalten bleiben. Trotzdem empfand man den Innenraum als überladen und entfernte die grossen Leinwandbilder Heimgartners und das dunkle Sockeltäfer von den Wänden. Die historistischen Glasfenster, Werke des Basler Glasmalers Jakob Kuhn von 1880, de feingliedrige Deckenornamentik und die Zierleisten der Kreuzwegstationen verschwanden ebenfalls. Die Wände wurden flächig-weiss getüncht, und später erhielten auch die Rahmen der Kreuzwegstationen einen deckenden, grauen Anstrich. Die abgenommenen Leinwandbilder wurden auf dem Dachboden der Kirche eingelagert (Abb. 5).

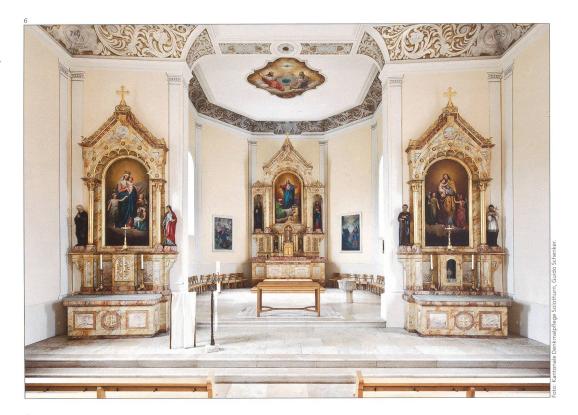
Abb. 6 Inneres der Kirche nach der Restaurierung 2010. Die Chorpartie wird wiederum von einer gemalten Pilasterordnung gegliedert. Foto 2011.

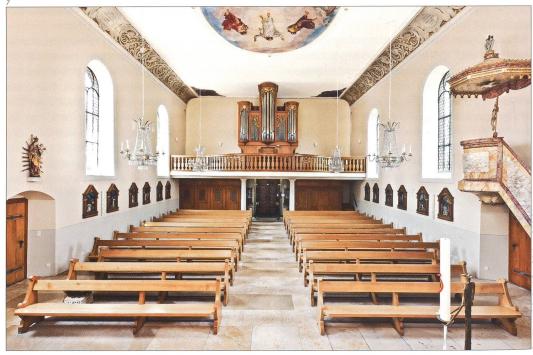
Abb. 7 Kircheninnenraum mit Blick gegen die Orgelempore, nach der Restaurierung 2010. Die restaurierten Kreuzwegstationen hängen neu in einer Reihe über der gemalten Sockelzone. Foto 2011.

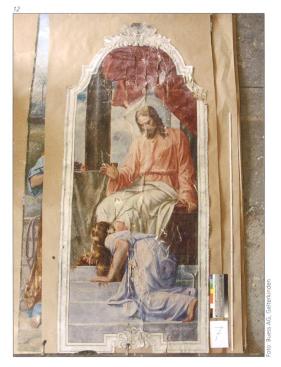
Abb 12 Das Leinwandbild mit der Szene von Magdalena, die Jesus mit ihren Haaren die Füsse trocknet. Aufnahme vor der Sicherung im Restaurierungsatelier 2010.

Zu den vom Bund und vom Kanton Solothurn unterstützten Restaurierungsarbeiten gehörte schliesslich auch die Sicherung der 1975 abgenommenen neun Wandbilder Josef Heimgartners durch die Restauratoren (Abb. 12, 13). Die Leinwand musste zunächst von anhaftenden Gipsresten befreit werden. Um

weitere Verluste an der Malschicht zu verhindern, wurde diese mit einem Gewebe (Callicot) überklebt. Für die fachgerechte Lagerung brachte man die Bilder auf grossen Rollen auf (Abb. 14).11

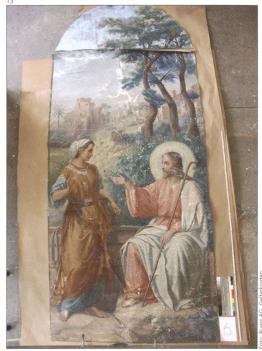
Die Darstellung von Jesus und der Samariterin am Brunnen Jakobs hing rechts des Hochaltars. Aufnahme vor der Sicherung im Restaurierungsatelier 2010.
