**Zeitschrift:** Archäologie und Denkmalpflege im Kanton Solothurn  
**Herausgeber:** Amt für Denkmalpflege und Archäologie des Kantons Solothurn  
**Band:** 16 (2011)

**Artikel:** Hochwald, Pfarrkirche St. Gallus, Innenrestaurierung  
**Autor:** Mutter, Benno  
**DOI:** <https://doi.org/10.5169/seals-844163>

## Hochwald, Pfarrkirche St. Gallus, Innenrestaurierung

BENNO MUTTER

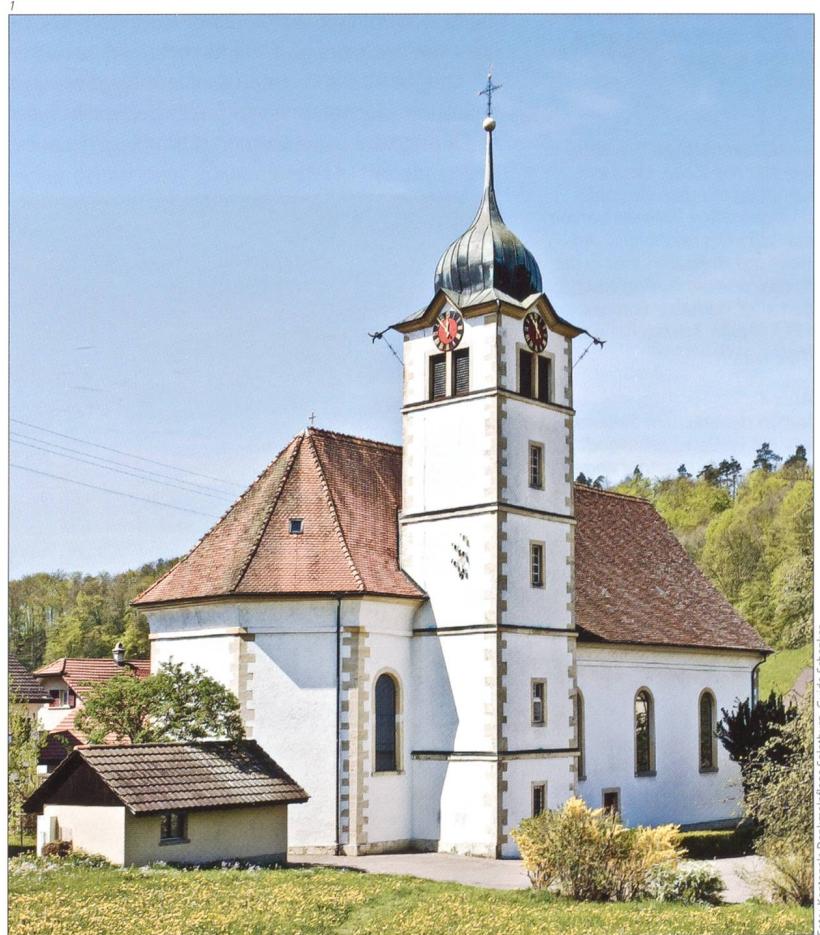
Abb. 1  
Hochwald, römisch-katholische  
Pfarrkirche St. Gallus. Aussen-  
aufnahme 2010.

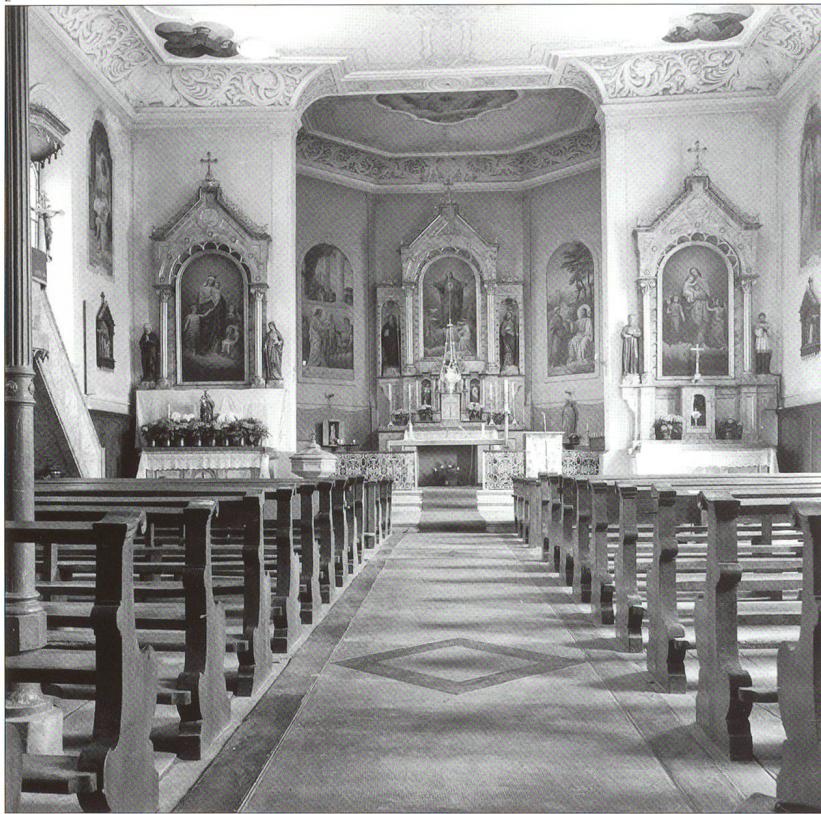
**Abb. 2**  
Das Kircheninnere in einer Aufnahme aus den frühen 1970er Jahren. Bilderreichtum, detailverliebte Dekorationen und eine gemalte Pilastergliederung prägten den Raumcharakter (Archiv Kirchgemeinde Hochwald).

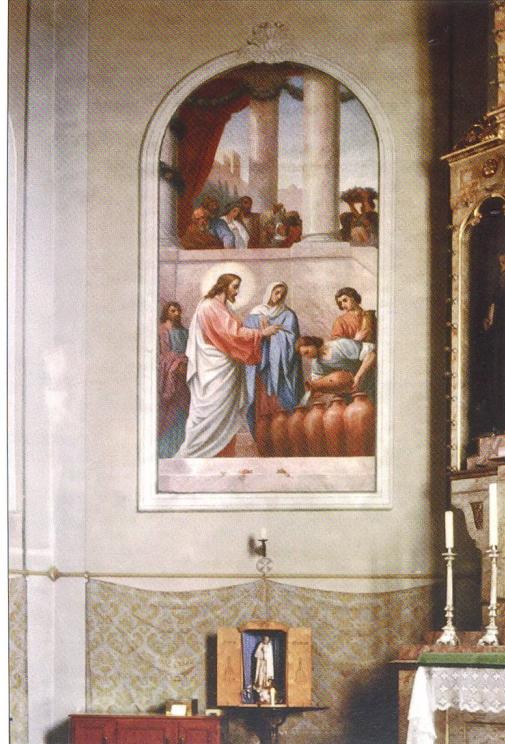
**Abb. 3**  
Josef Heimgartner: Das Weinwunder von Kana. Das Leinwandbild mit dem illusionistisch gemalten Rahmen befand sich links des Hochaltars. Anstelle des Holztäfers tritt in der Sockelzone ein illusionistisch gemalter Vorhang. Foto vor 1975 (Archiv Kirchgemeinde Hochwald).

den Wänden kaum Spuren der ehemaligen, in Leim- und Ölfarbe ausgeführten Farbfassungen festgestellt werden – sie sind der Reinigung von 1975 zum Opfer gefallen. Dokumentiert ist die gemalte Architekturgliederung Heimgartners aber auf Farbfotografien der frühen 1970er Jahre (Abb. 3–4). Sie zeigen, dass die Pilaster in Farbe und Detailformen den illusionistischen Rahmen und Rocaillellnen der Leinwandbilder entsprachen. An den Rändern der abgenommenen Leinwände ist auch der von Heimgartner verwendete helle Ockerton der Wände überliefert. Insgesamt ist das Erscheinungsbild des Kircheninnern zwischen 1909 und 1975 durch Be-

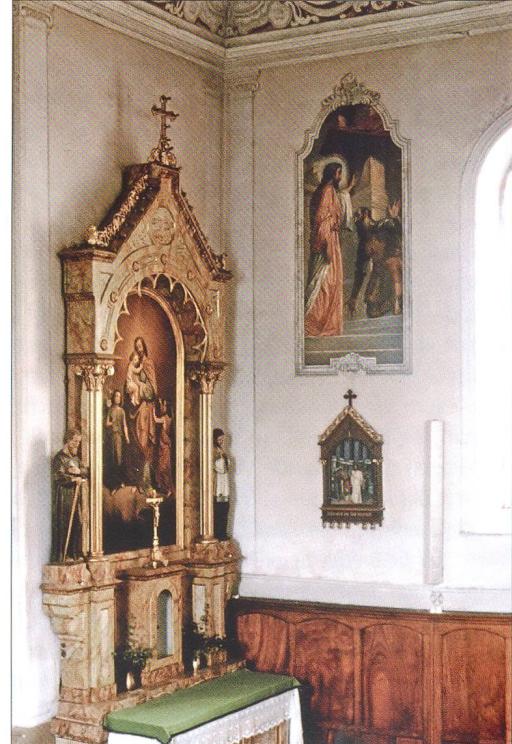
**Abb. 4**  
Neben dem rechten Seitenaltar war ein weiteres Leinwandbild von Josef Heimgartner angebracht: Ein römischer Hauptmann bittet Jesus in Kafarnaum um die Heilung seines Dieners. Darunter die mit Zierleisten geschmückte Kreuzwegstation, beidseits des Altars die illusionistische Pilastermalerei. Foto vor 1975 (Archiv Kirchgemeinde Hochwald).

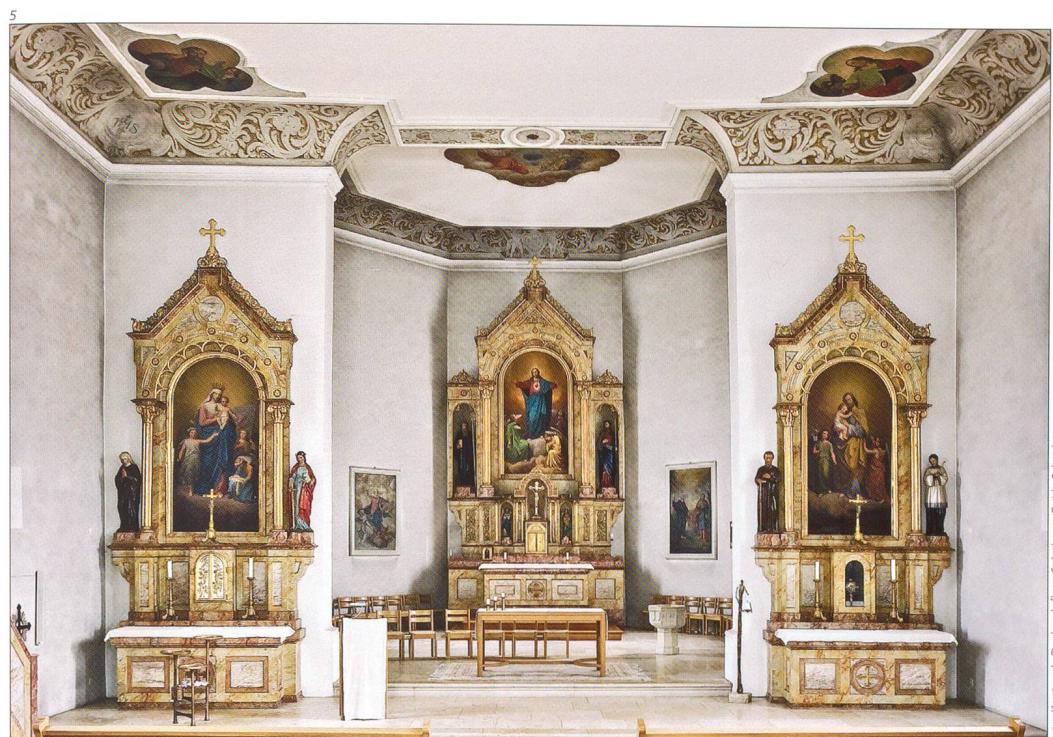
Abb. 5  
Chorpartie und Seitenaltäre vor der Restaurierung von 2010.  
Nach der Renovation von 1975–1977 wirkte der Raum nüchtern und ausgeräumt.  
Foto 2010.

Umgebung üblich war».<sup>9</sup> Die Hauptwerke der Ausstattung, das heisst die Kanzel und die drei neuromanischen Altarretabel, sollten erhalten bleiben. Trotzdem empfand man den Innenraum als überladen und entfernte die grossen Leinwandbilder Heimgartners und das dunkle Sockeltafel von den Wänden. Die historistischen Glasfenster, Werke des Basler Glasmalers Jakob Kuhn von 1880,<sup>10</sup> die feingliedrige Deckornamentik und die Zierleisten der Kreuzwegstationen verschwanden ebenfalls. Die Wände wurden flächig-weiss getüncht, und später erhielten auch die Rahmen der Kreuzwegstationen einen deckenden, grauen Anstrich. Die abgenommenen Leinwandbilder wurden auf dem Dachboden der Kirche eingelagert (Abb. 5).

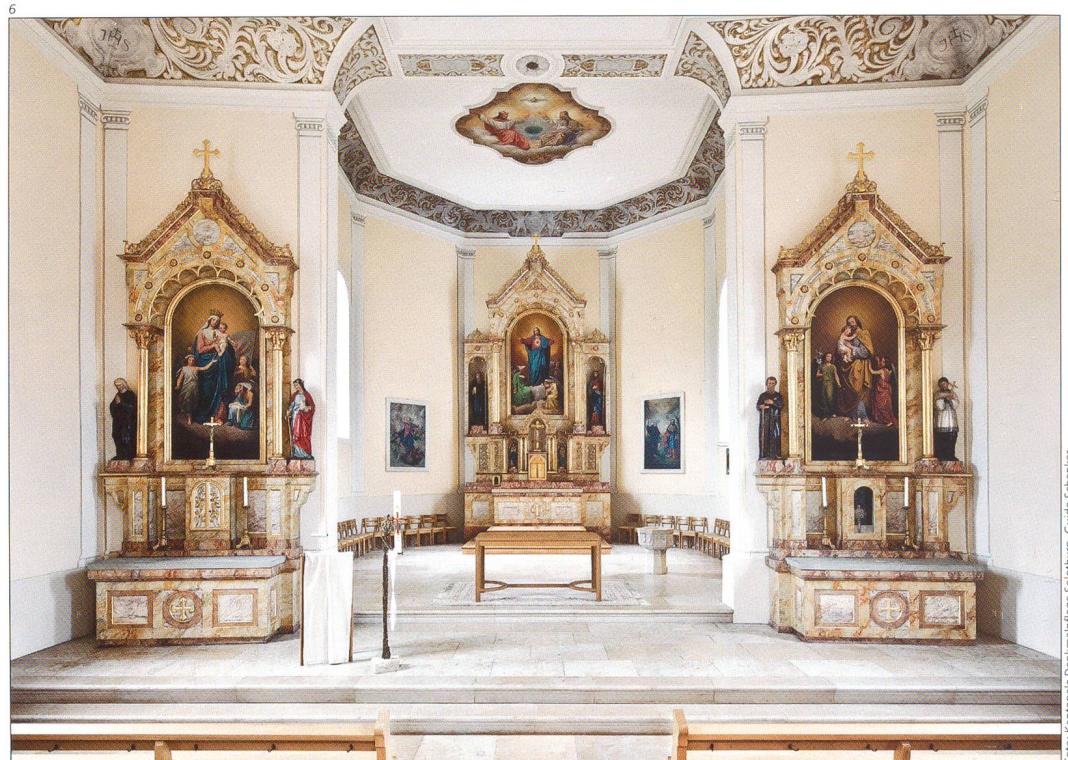
**Abb. 6**  
Inneres der Kirche nach der Restaurierung 2010. Die Chorpärtie wird wiederum von einer gemalten Pilasterordnung gegliedert. Foto 2011.

Die Innenrestaurierung umfasste folgende Massnahmen: Nach einer sorgfältigen Reinigung der Wandflächen erhielten diese einen Neuanstrich (Organosilikatfarbe) in hellem Ockerbraun gemäss Befund; der durch eine Linie abgesetzte Sockel wurde in einem mittleren Graubraun gestrichen. In Anlehnung an historistische Farbkonzepte dunkelte man zudem den Farnton des Chorraums gegenüber demjenigen des Schiffs etwas ab. Über der Sockelzone wurde die gemalte hellgraue Pilastergliederung rekonstruiert. Die Deckenmalereien wurden gereinigt und konserviert, störende Risse geschlossen und retuschiert (Abb. 8–10). Insbesondere bei der empfindlichen Leimfarbenmalerei der Kehle musste äusserst behutsam vorgegangen werden. Beim Hochaltar, den beiden Seitenaltären und der Kanzel genügte es, die bestehende, bei den Retabeln im Wesentlichen auf Heimgartner zurückgehende Fassung zu reinigen und zu konservieren sowie Fehlstellen zurückhaltend zu retuschieren. Bei den Kreuzwegstationen von 1919 wurde die Eichenholzoberfläche der Rahmungen wieder freigelegt und braun lasiert (Abb. 11). Die Vergoldung der Knospenkapitelle war

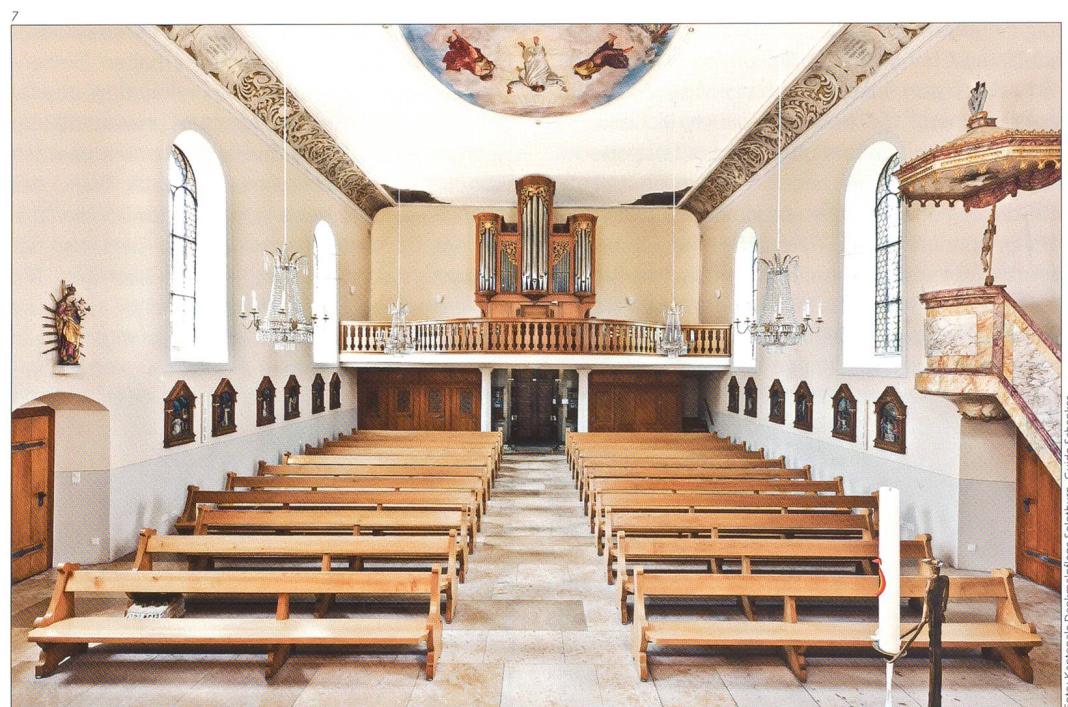
**Abb. 7**  
Kircheninnenraum mit Blick gegen die Orgelempore, nach der Restaurierung 2010. Die restaurierten Kreuzwegstationen hängen neu in einer Reihe über der gemalten Sockelzone. Foto 2011.

unter den Grauanstrichen erfreulich gut erhalten geblieben. Sie wurde konserviert und sorgt nun zusammen mit dem Glanz der erneuerten Fraktur-Inscriften für willkommene Akzente. Die Reliefs mit den Szenen der Passion wurden lediglich gereinigt, auf eine Rekonstruktion der ehemaligen Zierleisten verzichtet. Im Rahmen der Innenrestaurierung erneuerte man auch die Lautsprecheranlage, optimierte die Beleuchtung und reinigte und stimmte die Orgel (1978–1980, Orgelbauer Ulrich Wetter, Muttenz).

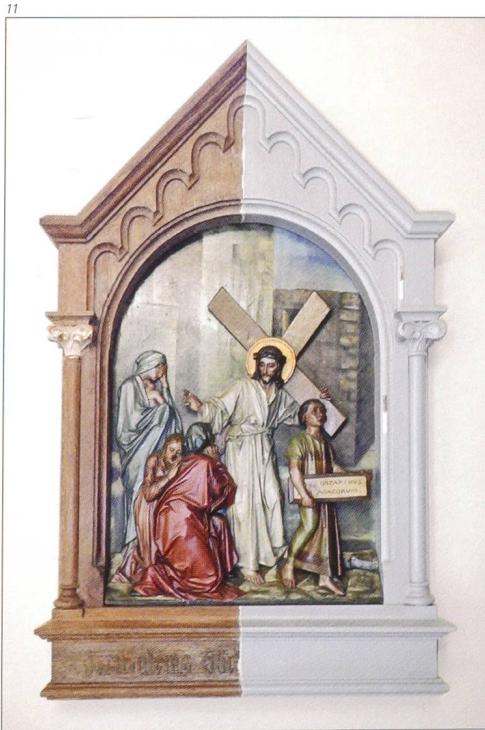
**Abb. 11**  
Eine der Kreuzwegstationen von 1919 während der Restaurierung. Foto 2010.

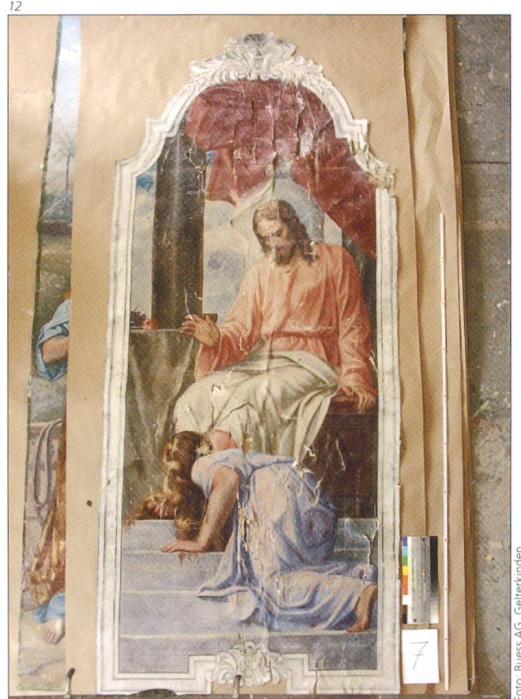
**Abb.12**  
Das Leinwandbild mit der Szene von Magdalena, die Jesus mit ihren Haaren die Füsse trocknet. Aufnahme vor der Sicherung im Restaurierungsatelier 2010.

Zu den vom Bund und vom Kanton Solothurn unterstützten Restaurierungsarbeiten gehörte schliesslich auch die Sicherung der 1975 abgenommenen neun Wandbilder Josef Heimgartners durch die Restauratoren (Abb. 12, 13). Die Leinwand musste zunächst von anhaftenden Gipsresten befreit werden. Um

weitere Verluste an der Malschicht zu verhindern, wurde diese mit einem Gewebe (Callicot) überklebt. Für die fachgerechte Lagerung brachte man die Bilder auf grossen Rollen auf (Abb. 14).<sup>11</sup>

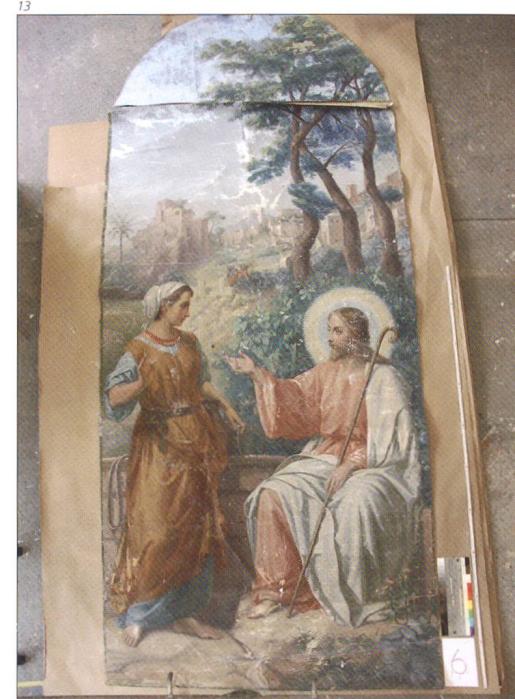
**Abb.13**  
Die Darstellung von Jesus und der Samariterin am Brunnen Jakobs hing rechts des Hochaltars. Aufnahme vor der Sicherung im Restaurierungsatelier 2010.

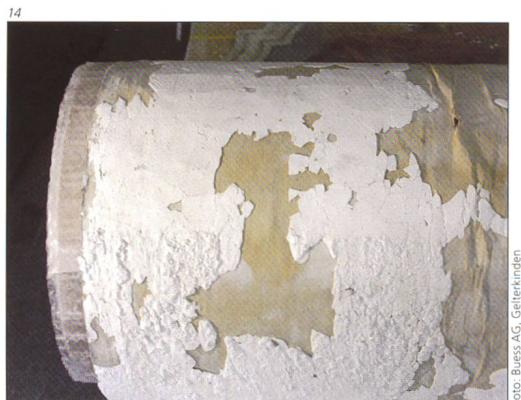
**Abb.14**  
Rolle zur fachgerechten Lagerung der doublierten Leinwandbilder. Foto 2010.
