Artikel: Lostorf, Schloss Wartenfels, Bauforschung und Restaurierung

## Lostorf, Schloss Wartenfels, Bauforschung und Restaurierung

**URS BERTSCHINGER**

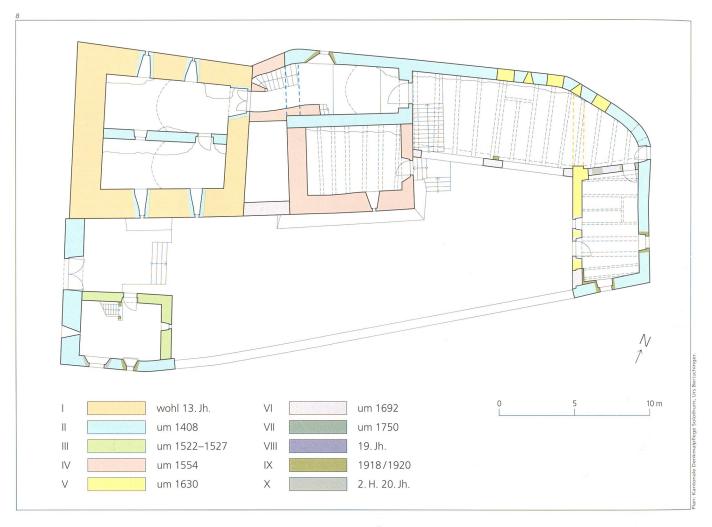
Abb. 8 Erdgeschoss, Grundriss 1:250. Hauptbauphasen gemäss Befundauswertung der Bauuntersuchung von 2009/2010.

nen Schlüsse und Interpretationen sind nicht abschliessend. Weitere Arbeiten, Sondierungen und Freilegungen werden folgen und heutige Schlussfolgerungen bestätigen, ergänzen oder korrigieren (Abb. 7–10).

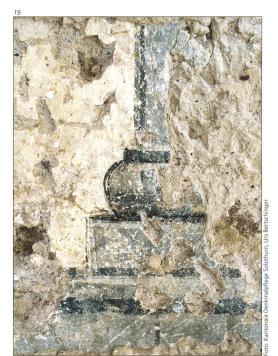
Abb. 17–19
Ostmauer der heutigen
Schlosskapelle. Fragmentarisch
erhaltene Architekturmalerei
von 1620. Wahrscheinlich zur
Ausstattung einer gegen den
Hof hin offenen Sommerlaube
gehörend.

Quadersockel in leicht unregelmässigen Abständen liegende rechteckige, 1 m hohe Postamente, abgeschlossen mit einem profilierten Brüstungsfries. Auf dieser gesamthaft 1,80 m hohen Brüstung in Grisailletönen stehen runde, rot marmorierte Säulen mit ockerfarbener Blattbasis und Kapitellen. Abgeschlossen dürfte die Tromp-l'œil-Malerei mit einem profilierten Architrav gewesen sein, der die gesamte Architektur gegen die Decke hin abschloss. Im Bereich eines vorgefundenen Nordfensters mit verputzter Leibung läuft von der Säule aus eine dunkelblaue Vorhangdraperie mit unterer Goldbordüre in die Leibung hinein. Die Malerei ergibt die Illusion einer offenen Laube gegen Norden (Abb. 16–19).

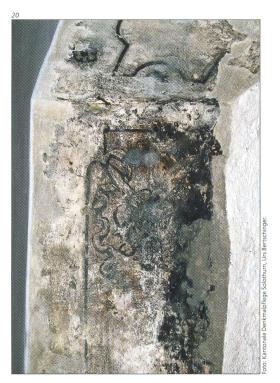
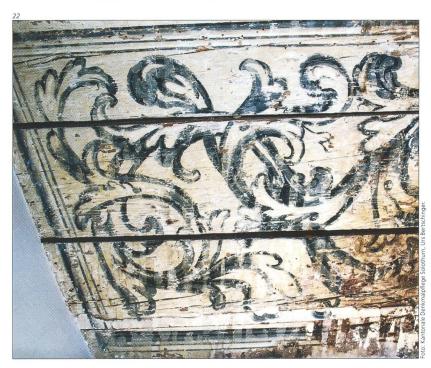
Abb. 20–22 Heutiger Rittersaal im zweiten Geschoss des alten Turmes. Malereien Ende 17. Jahrhundert, aus der Zeit des Umbaus zum «Türmlihaus».

Abb. 20 Fensterleibung des nachträglich zugemauerten Nordfensters

Abb. 21 Sockelmalerei in der Leibung des südwestlichen Fensters.

Abb. 22 Sturzmalerei des südwestlichen Fensters

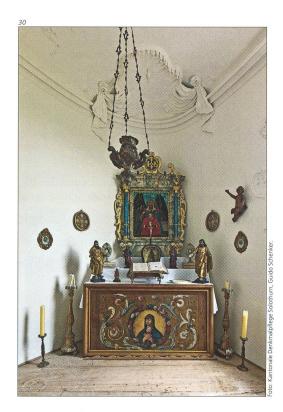
Abb. 30 Kapelle, nach der Restaurierung 2009/2010.

von 1918/1920 und der Bretterdecke des Vorraums wurde aber belassen. Der Kapellenraum mit den Stuckaturen strahlt nun durch das abgetönte Elfenbeinweiss wieder in seinem warmen, schlichten Farbkleid von 1692, in welchem die plastischen Teile durch den weichen Schattenwurf wieder gut zur Geltung kommen (Abb. 30).
