Schönenwerd, Oltnerstrasse 80, Schweizerisches Zündholzmuseum, Gesamtrestaurierung

BENNO MUTTER

Das Museumsgebäude der ehemaligen Sammlung Bally-Prior, erbaut 1909 und bereits 1925 erweitert, beherbergt seit 2004 das Schweizerische Zündholzmuseum. Nach diversen Renovationen in der zweiten Hälfte des letzten Jahrhunderts hatte es seinen ursprünglichen Charakter verloren. Dank sorgfältigen Vorabklärungen und enger Zusammenarbeit von Architekt, Restauratoren und Denkmalpflege ist das Farbkonzept des frühen 20. Jahrhunderts heute wieder erkennbar.

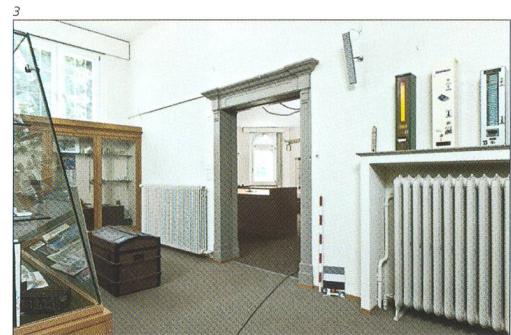
Abb. 3
Blick vom nördlichen Seitenflügel gegen die Eingangshalle, Zustand 2010, vor der Restaurierung (vgl. Abb. 11).

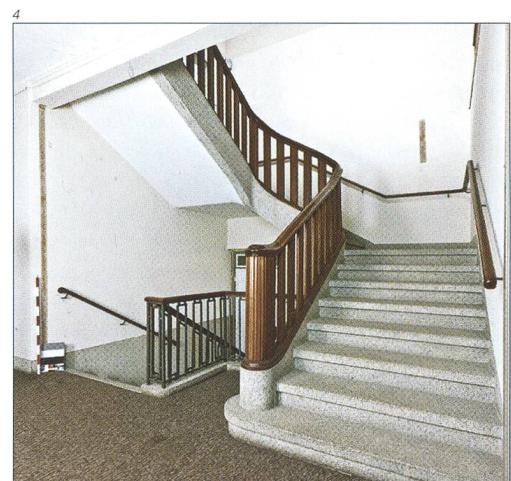
Abb. 4
Blick ins Treppenhaus, Zustand 2010 (vgl. Abb. 13).

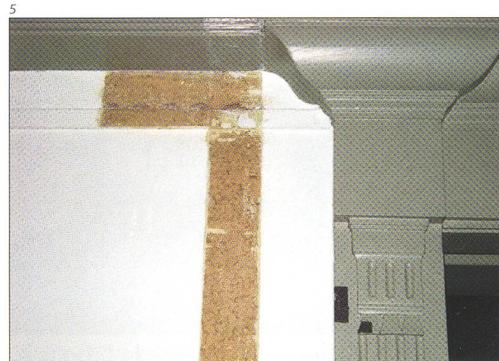
Als ehemals am repräsentativsten ausgestaltet entpuppte sich die Eingangshalle, die als einziger Raum einen Boden aus grösseren roten und kleineren grünen Klinkerplatten besitzt. Die orangen Wandbereiche wiesen eine kleinteilige, dunklere Musterung auf – eine sogenannte Granitierung – und schlossen oben mit einem von Profilstäben gefassten Wellenmuster ab. Die braunrote Architekturgliederung war mit geschnitzten Zackenbändern und weiteren, bei

Abb. 5
Farbsondierung in der Eingangshalle. Unter den weissen Farbschichten tritt die ursprüngliche Fassung mit der kleinteiligen Musterung und einem oben verlaufenden Wellenband zutage.

die naturhistorische Sammlung Bally-Priors. Als zukünftiger Empfangsraum sollte sie die besondere, durch die Voruntersuchungen belegte Gestaltung zwar nicht in identischer, aber ähnlicher Form wieder erhalten. Ein Pilzbefall machte es notwendig, die textile Trägerschicht mit den historischen Fassungen zu entfernen und den Gipsgrund mit Fungizid zu behandeln. Für die Wände wählte man wieder einen orangefarbenen Anstrich in Kaseinfarbe mit einer gestempelten Granitierung, die sich aber durch ihr grösseres Muster von der ursprünglichen unterscheidet. Die Türgewände mit ihren Gebälkgesimsen und die Sockelleisten erscheinen nun in einem warmen Dunkelrot in Ölfarbe; auf die Wiederherstellung von weiteren Zierelementen wurde verzichtet. Bei der Freilegung des Klinkerbodens wurde der Zementguss unter dem Spannteppich mittels einer Ablaugpaste entfernt. Die Freilegung und teilweise Rekonstruktion der seitlichen Oberlichter verbesserte die Raum-

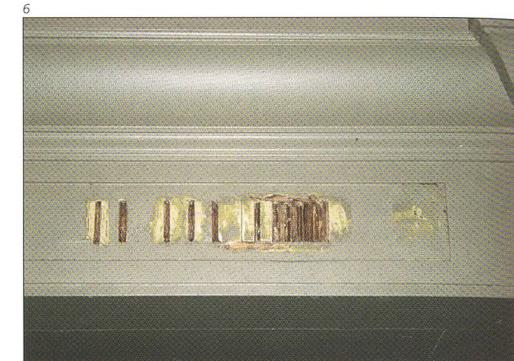
Abb. 6
Sondierung in der Eingangshalle. Die Holzverkleidung des Türsturzes war ursprünglich mit einem geschnitzten Zickzackfries geschmückt.

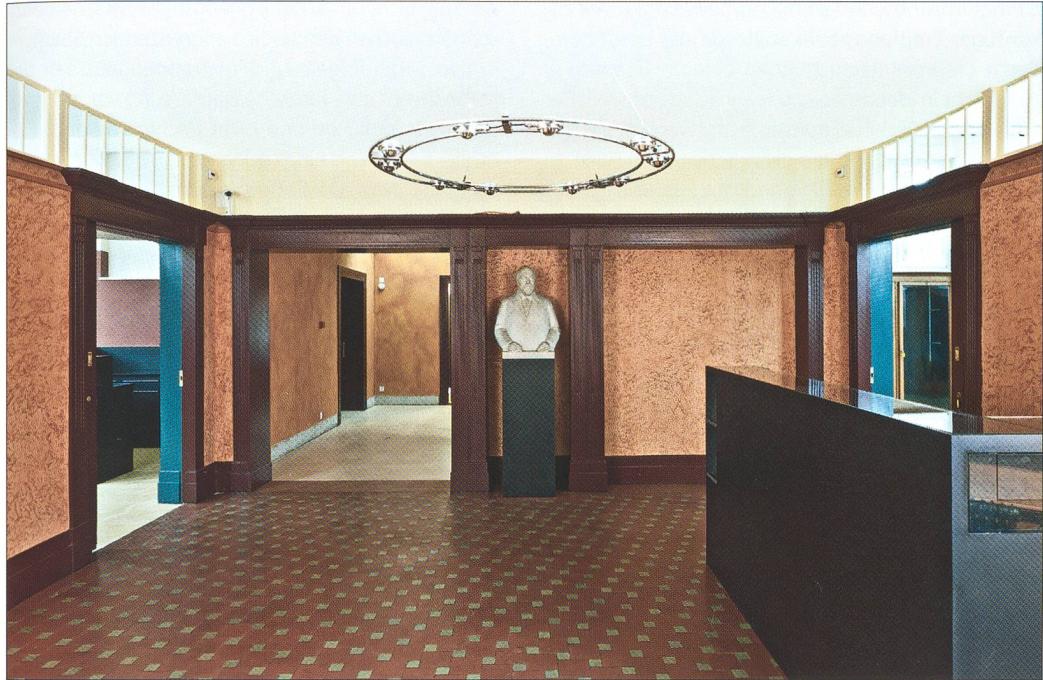
Abb. 10
Die Eingangshalle präsentiert sich nach der Restaurierung wieder als aufwendig gestalteter Empfangsraum.

wirkung nicht nur in der Eingangshalle entscheidend, sondern auch in den seitlich angrenzenden Sälen. In den Seitenflügeln und im Treppenhaus sah das Farbkonzept eine farbliche Neufassung vor, nahe an der ursprünglichen und nicht flächig wirkend. Der Effekt kam dank einer mineralischen Lasurtechnik zustande: Nach der Entfernung des schlecht haftenden Rollputzes und der Vorbereitung des Untergrundes wurde zunächst eine eingefärbte Schlämme und danach eine Lasur aus Bimssteinmehl und Trockenpigmenten aufgetragen. Die unterschiedlich saugenden Wandpartien ergaben den gewünschten, leicht wolkigen Charakter. Die beiden Erdgeschossräume präsentieren sich nun in einem eher kühlen Dunkelrot, darauf abgestimmt die Türrahmung in einem – im Vergleich zum Befund – etwas helleren Blaugrün, darüber das Hellgelb des oberen Wandbereichs nach Befund. Während im südlichen Saal die Cafeteria-Ausstattung und Leitungskanäle moderne Akzente setzen, prägt im nördlichen die auf drei Seiten umlaufende, eindrückliche Reihe der restaurierten Vitrinen den Raum. Bei den Treppenhauswänden kam nach einer Grundierung des Dispersionsanstrichs dieselbe Lasurtechnik wie in den Seitenflügeln zur Anwendung. Die Neufassung nimmt den orangen Grundton der Eingangshalle in einer helleren Variante auf.

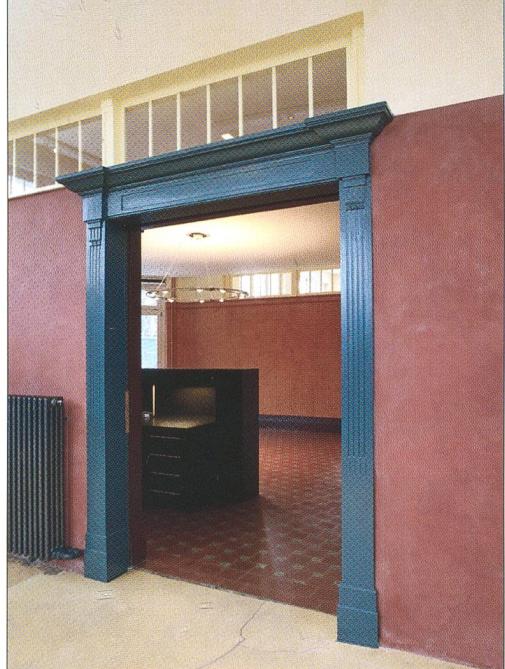
Abb. 11
Durchgang zwischen nördlichem Seitenflügel und Eingangshalle. Durch das Freilegen der Oberlichtfenster konnte die ursprüngliche Lichtführung im Erdgeschoss wieder hergestellt werden.

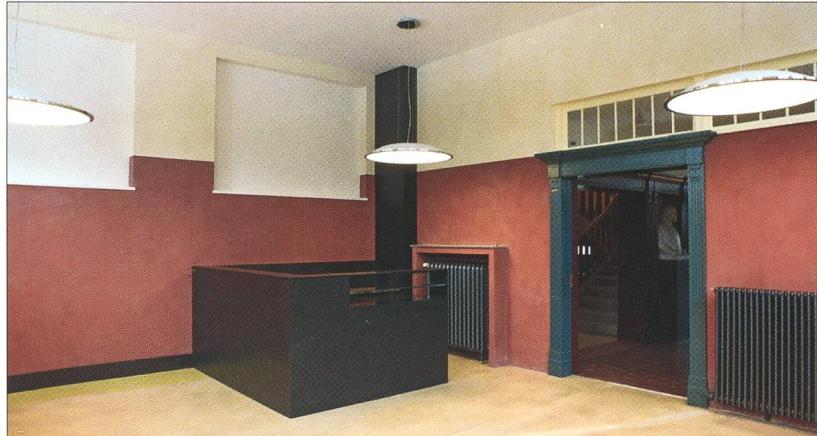
Abb. 12
Die im südlichen Seitenflügel neu eingerichtete Cafeteria. Die rekonstruierte Farbgebung kontrastiert mit der modernen Ausstattung.

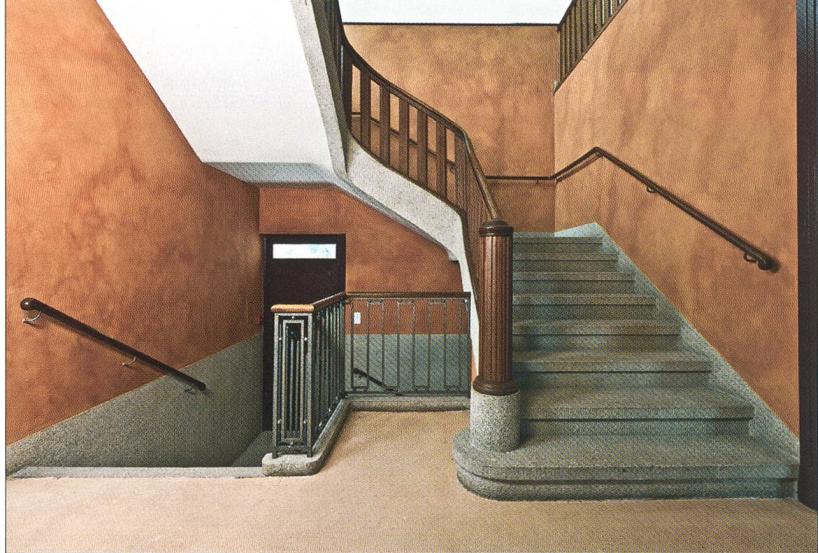
Abb. 13
Im Treppenhaus harmoniert der warme Wandton mit den natürlichen Oberflächen der Treppengeländer. Foto 2012.

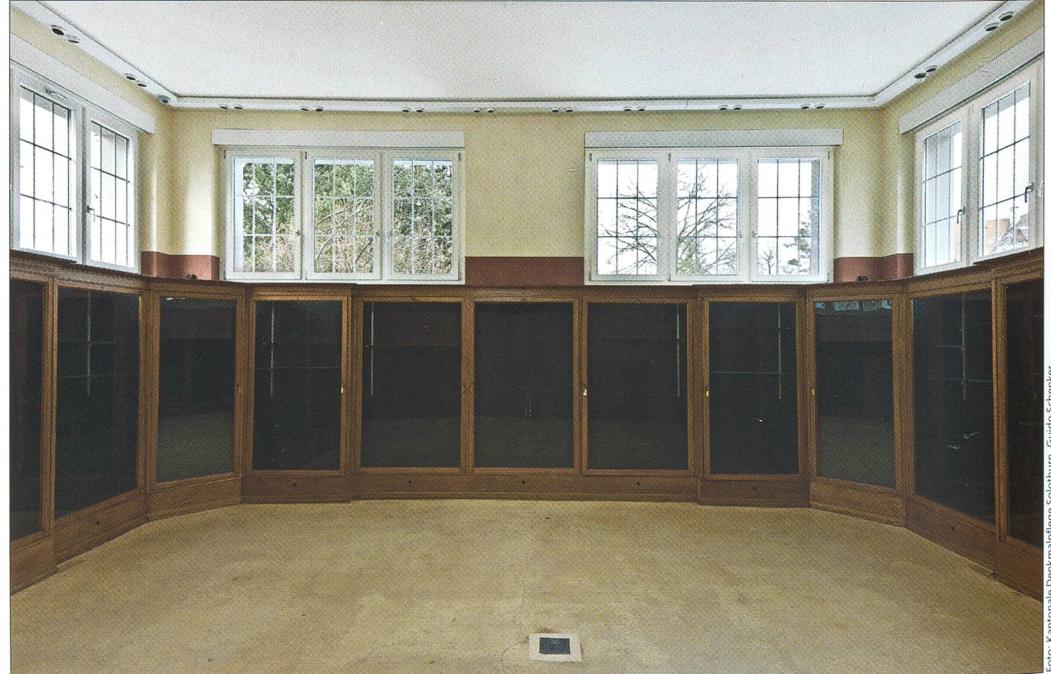
Abb. 14
Die eindrückliche Reihe der restaurierten Vitrinen im nördlichen Seitenflügel.

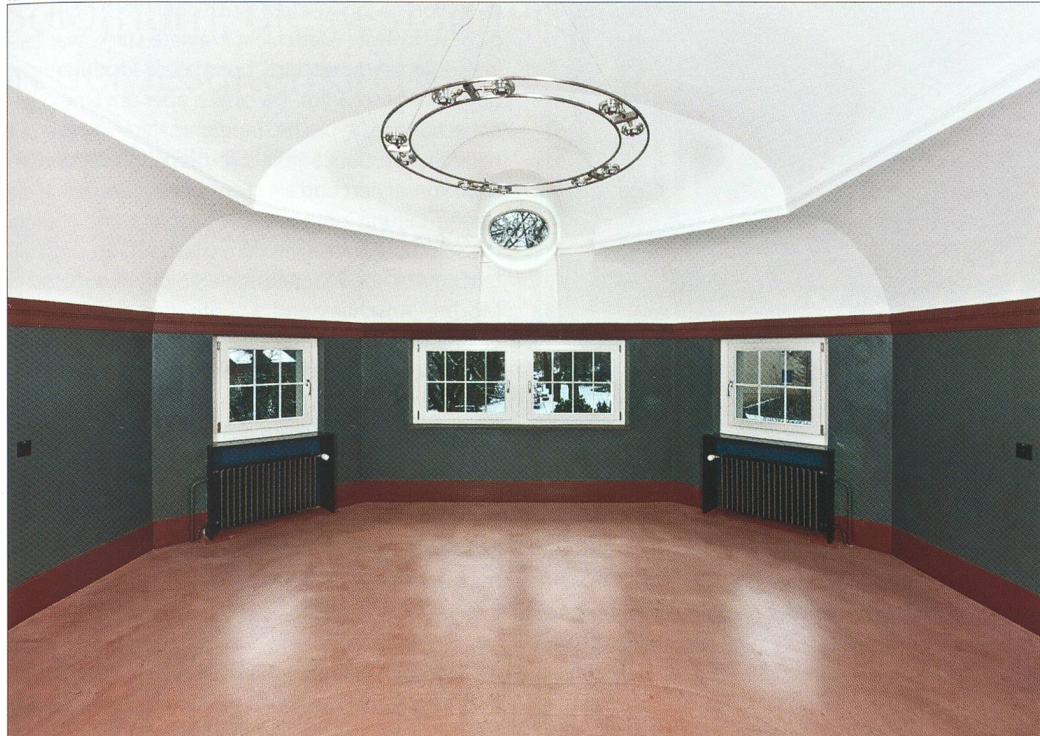
Abb. 15
Der Kuppelraum zeigt sich nach der Restaurierung in seinem alten, konservierten Kleid von 1909/10.

Die zweite ursprünglich erhaltene Ausstattung befindet sich im Kuppelraum über der Eingangshalle. Der Bestand von 1909 ist so intakt, dass in diesem Raum hauptsächlich konservatorische Massnahmen genügten. Die Restauratorin reinigte die blaugrüne Ölaffassung mit Salmiakwasser und frischte sie mit einem Halböl auf. Mit Sumpfkalk wurden Hohlstellen hinterfüllt und Fehlstellen gekittet. Die dunkelrote Ölaffassung der aus Stuck gefertigten Sockel- und Abschlussleisten sowie der Tür und des Türrahmens wurde aufgefrischt. Die stark verschmutzte Gewölbedecke erhielt nach sorgfältiger Reinigung einen neuen Anstrich in weißer Leimfarbe nach Befund. Nicht mehr vorhanden waren die ursprünglichen Radiatorenverkleidungen; an ihre Stelle traten schlichte, aus Faserplatten gefügte Neukonstruktionen. Im Erdgeschossraum des Anbaus von 1925 waren Teile des unteren Wandbereichs ursprünglich mit einer bedruckten Jutebespannung – ähnlich jener im Büroraum – versehen, die auf Höhe der Einbauvitrinen mit einem hölzernen Profilstab abschloss; sie war, wie die übrigen Wandteile, später mit Dispersionsfarbe überstrichen worden. Die ockerfarben gestrichenen Wandsockel und die Profilstäbe waren im ursprünglichen Zustand erhalten und wurden lediglich aufgefrischt. Die Neufassung kam auf die bestehenden Anstriche zu liegen, ihr grünlicher Braunton ist auf das Eichenholz der Vitrinen und auf den Befund abgestimmt. Die restaurierten Vitrinen stellen ein bedeutendes Ensemble historischer Ausstattung dar. Sie gliedern den Raum in drei Abteile, lassen aber den längsgerichteten Saal durch ihre Transparenz erlebbar bleiben.

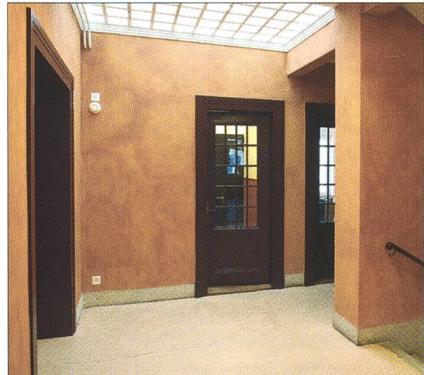
Abb. 16
Der Flur im Erdgeschoss mit dem bauzeitlichen Oblick nach der Restaurierung.

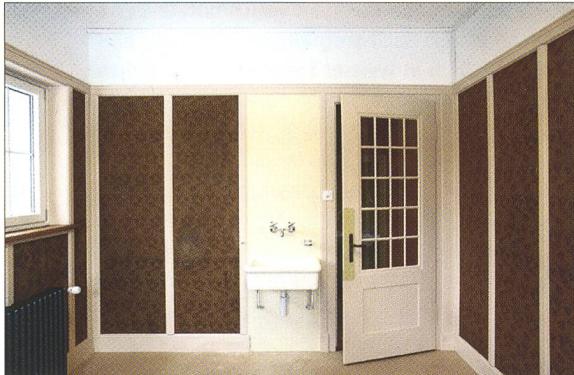
Abb. 17
Im Büraum blieb das Interieur von 1925 in nahezu ursprünglichem Zustand erhalten. Aufnahme nach der Restaurierung 2012.

In zwei Räumen blieben wesentliche bauzeitliche Oberflächen original erhalten: Das Büro im 1925 erweiterten Mittelpavillon zeigt eine von Profilleisten gegliederte Wandbespannung aus bedruckter Jute. Ihre floralen Ornamente sind je nach Lichteinfall mehr oder weniger ausgebleicht. Lose oder ausgefranste Jutepartien konnten mit Proteinleim zurückgeklebt und Fehlstellen retuschiert, die Bespannung sorgfältig mit dem Staubsauger gereinigt werden. Zum ursprünglichen Interieur gehört auch das schlichte, zeittypische Waschbecken, das an seinem Platz verblieb.

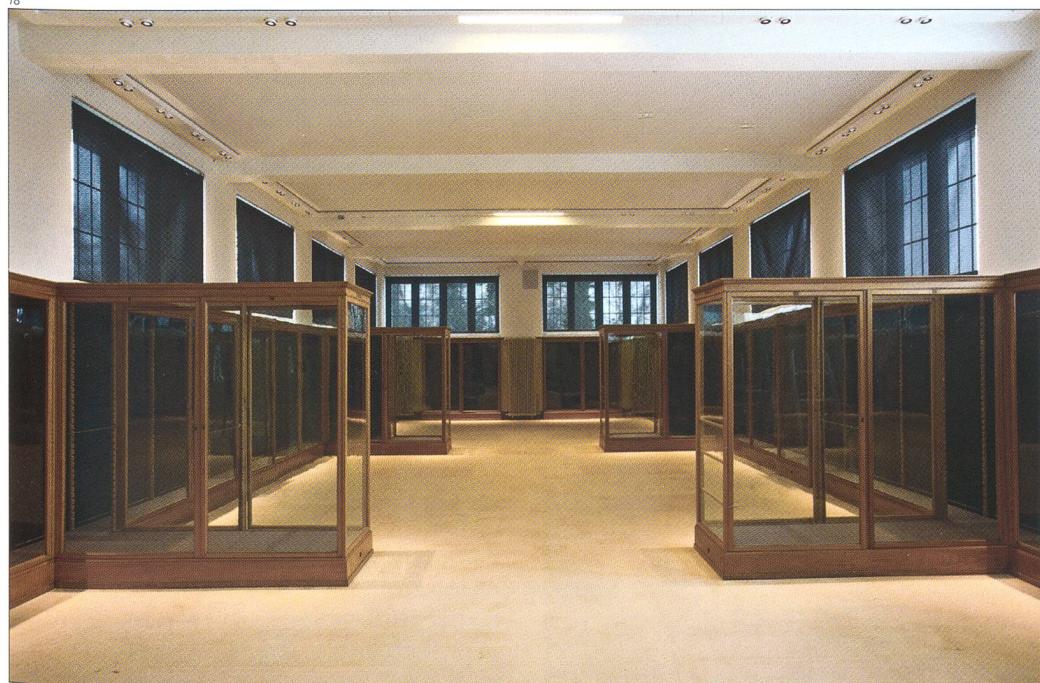
Abb. 18
Blick in den Ausstellungssaal auf Erdgeschossniveau des Anbaus von 1925. Die restaurierten Vitrinen bestimmen den Raumcharakter. Foto nach der Restaurierung 2012.
