# Solothurn, Propsteigasse 10, Pfarrhaus St. Ursen, Fassadenrestaurierung

STEFAN BLANK

Das direkt unterhalb der Terrasse der St.-Ursen-Kathedrale stehende Pfarrhaus St. Ursen blickt auf eine jahrhundertelange Geschichte zurück. Vom 16. bis zum 20. Jahrhundert haben zahlreiche Epochen heute noch sichtbar ihre Spuren hinterlassen und bilden ein bauhistorisch und städtebaulich wertvolles Ensemble. 2010/11 wurden in zwei Etappen sämtliche Fassaden restauriert.

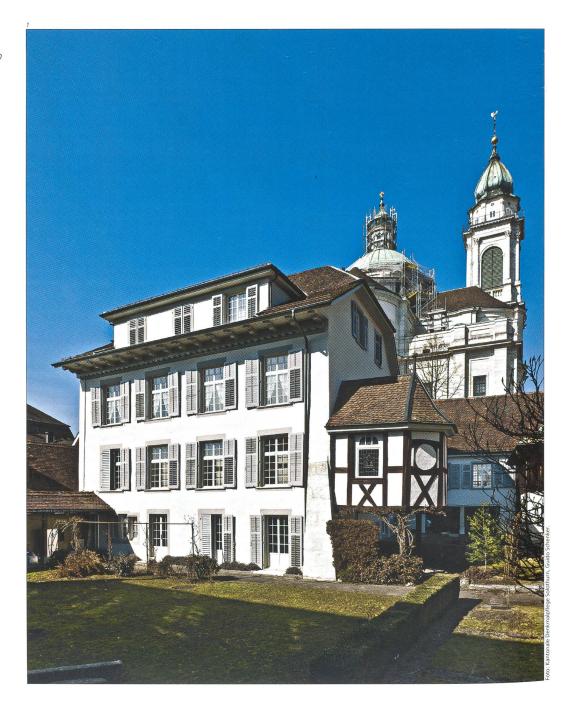
Abb. 1 Solothurn, Propsteigasse 10, Pfarrhaus St.Ursen. Ansicht von Südosten nach der Fassadenrestaurierung von 2010/11. In der Bildmitte die auf Holzstützen stehende und in Fachwerk konstruierte Hauskapelle von 1668.

Das Pfarrhaus St. Ursen steht unterhalb der Terrasse der St.-Ursen-Kathedrale und grenzt mit seinem ummauerten Garten an die Peterskapelle.¹ Es besteht aus einem gewachsenen Konglomerat von verschiedenen Bauten und Bauteilen, die im Zeitraum vom 16. bis zum 20. Jahrhundert entstanden sind (Abb. 2). Das äussere Erscheinungsbild ist geprägt vom dreigeschossigen Hauptbaukörper unter Teilwalmdach, der im Kern aus dem 16. Jahrhundert stammt und später zahlreiche Umbauten und Erweiterungen erfahren hat. Markant tritt auch die auf Holzstützen stehende und in Fachwerk konstruierte Hauskapelle von 1668 in Erscheinung (Abb. 1). Der

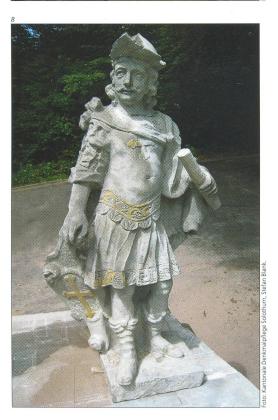
#### Abb. 8 Figur des St. Urs vom Eingangsportal während der Restaurierung. Linke Figurenhälfte vor der Reinigung, rechte Hälfte nach der Reinigung.

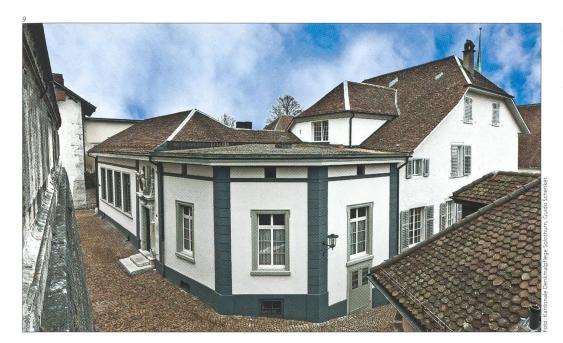
Abb. 9 Ansicht des Pfarrhauses von Nordwesten, nach der Restaurierung 2011.

hielten darüber hinaus einen einheitlichen grauen Anstrich, um die verschiedenfarbigen Steinsorten (grauer und gelber Kalkstein, grüner Sandstein, grau gesprenkelter Kunststein) optisch zu einer einheitlichen Erscheinung zusammenzubinden. Die gefugten Lisenen und Sockel der Nordfassade (Saal und Kanzlei) erhielten nach Befund ihre originale dunkelgraue, fast schwarze Fassung zurück (Abb. 7, 9).

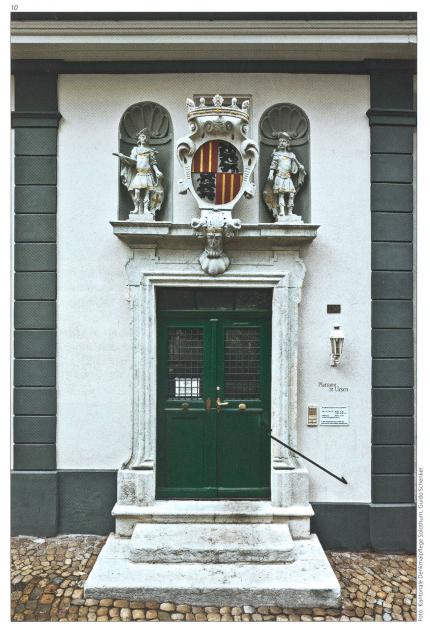
Abb. 10 Portal von 1727 nach der Restaurierung.

An der südseitigen Dachuntersicht des Hauptbaus mit ihren kräftig profilierten Kragbalken waren mehrere Bretter und Balkenköpfe wegen Feuchtigkeitsproblemen verfault und mussten ersetzt werden (Abb. 4). Wie die vorgenommene Farbuntersuchung ergab, besassen die Kragbalken einst einen aufgemalten Akanthusblattdekor. Dieser war aber zu fragmentarisch erhalten und wurde nicht rekonstruiert. Das aus Solothurner Kalkstein bestehende Eingangsportal wird von den in Nischen stehenden Figuren der Heiligen Urs und Viktor sowie dem Wappen des St.-Ursen-Stifts bekrönt. Die Figuren wurden von Verschmutzungen und jüngeren Farbfassungen befreit und steinrestauratorisch behandelt (Abb. 8). Das Wappen erfuhr lediglich eine Oberflächenreinigung und eine Konservierung der vorhandenen rot-schwarz-gelben Fassung. Sämtliche Vergoldungen an Figuren (Bordüren, Kreuze) und Wappen (Bekrönung) wurden nach Befund neu appliziert (Abb. 5, 10).
