Solothurn, Propsteigasse 10, Pfarrhaus St.Ursen, Fassadenrestaurierung

STEFAN BLANK

Das direkt unterhalb der Terrasse der St.-Ursen-Kathedrale stehende Pfarrhaus St. Ursen blickt auf eine jahrhundertlange Geschichte zurück. Vom 16. bis zum 20. Jahrhundert haben zahlreiche Epochen heute noch sichtbar ihre Spuren hinterlassen und bilden ein bauhistorisch und städtebaulich wertvolles Ensemble. 2010/11 wurden in zwei Etappen sämtliche Fassaden restauriert.

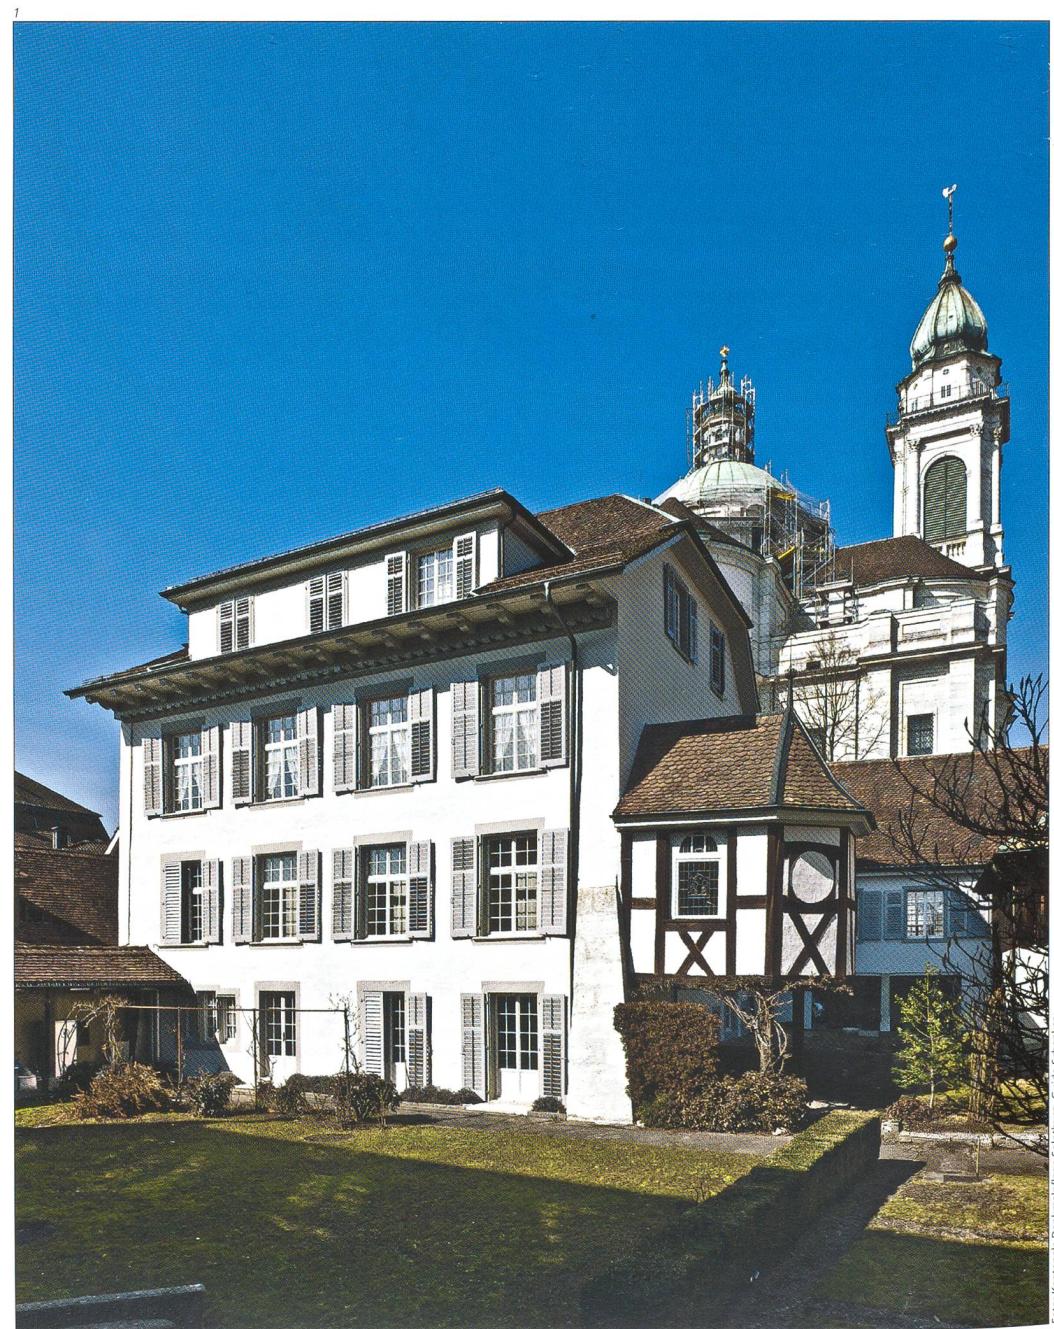
Abb. 1
Solothurn, Propsteigasse 10,
Pfarrhaus St.Ursen. Ansicht von
Südosten nach der Fassaden-
restaurierung von 2010/11.
In der Bildmitte die auf Holz-
stützen stehende und in Fach-
werk konstruierte Hauskapelle
von 1668.

Das Pfarrhaus St.Ursen steht unterhalb der Terrasse der St.-Ursen-Kathedrale und grenzt mit seinem ummauerten Garten an die Peterskapelle.¹ Es besteht aus einem gewachsenen Konglomerat von verschiedenen Bauten und Bauteilen, die im Zeitraum vom 16. bis zum 20. Jahrhundert entstanden sind (Abb. 2). Das äussere Erscheinungsbild ist geprägt vom dreigeschossigen Hauptbaukörper unter Teilwalmdach, der im Kern aus dem 16. Jahrhundert stammt und später zahlreiche Umbauten und Erweiterungen erfahren hat. Markant tritt auch die auf Holzstützen stehende und in Fachwerk konstruierte Hauskapelle von 1668 in Erscheinung (Abb. 1). Der

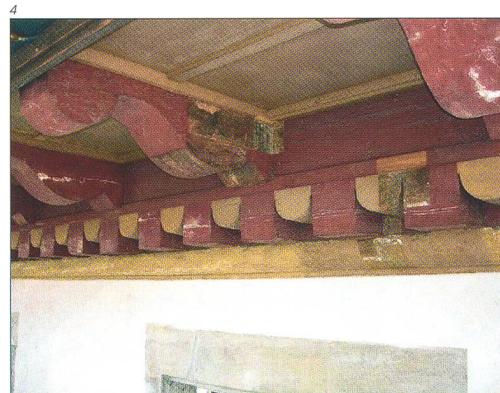
Abb. 4
Detail der südseitigen Dachuntersicht mit Farbsondierungen des Restaurators.

An der südseitigen Dachuntersicht des Hauptbaus mit ihren kräftig profilierten Kragbalken waren mehrere Bretter und Balkenköpfe wegen Feuchtigkeitsproblemen verfault und mussten ersetzt werden (Abb. 4). Wie die vorgenommene Farbuntersuchung ergab, besassen die Kragbalken einst einen aufgemalten Akanthusblattdekor. Dieser war aber zu fragmentarisch erhalten und wurde nicht rekonstruiert. Das aus Solothurner Kalkstein bestehende Eingangsportal wird von den in Nischen stehenden Figuren der Heiligen Urs und Viktor sowie dem Wappen des St.-Ursen-Stifts gekrönt. Die Figuren wurden von Verschmutzungen und jüngeren Farbfassungen befreit und steinrestauratorisch behandelt (Abb. 8). Das Wappen erfuhr lediglich eine Oberflächenreinigung und eine Konservierung der vorhandenen rot-schwarz-gelben Fassung. Sämtliche Vergoldungen an Figuren (Bordüren, Kreuze) und Wappen (Bekrönung) wurden nach Befund neu appliziert (Abb. 5, 10).

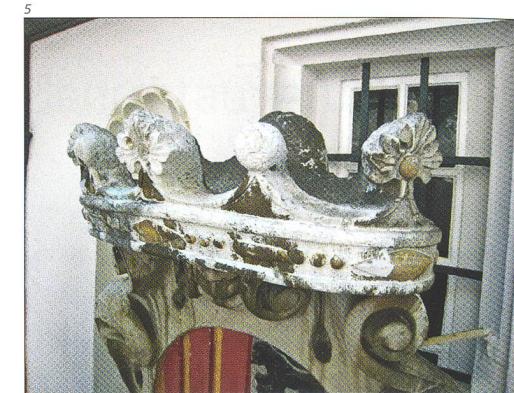
Abb. 5
Wappen der Portalbekrönung von 1727. Zustand vor der Restaurierung.

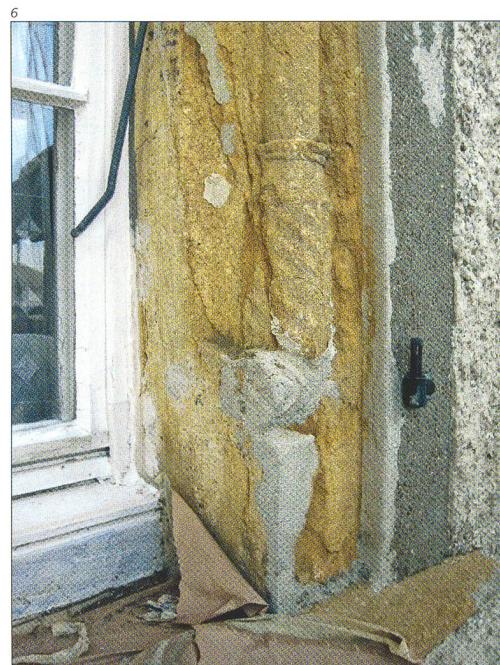
Abb. 6
Das stark beschädigte und mit einem unschönen älteren Flick versehene Fenstergewände am Hauptbau besteht aus gelbem Hauerive-Kalkstein und zeigt die charakteristische Formensprache der zweiten Hälfte des 16. Jahrhunderts.

Die Natursteinelemente (Fenstergewände, Erdbebenpfeiler, Hauptportal) wurden restauratorisch behandelt, das heißt, nach der Reinigung erfolgte das Schliessen von Rissen und das Aufmodellieren von groben Fehlstellen (Abb. 6). Die Fenstergewände er-

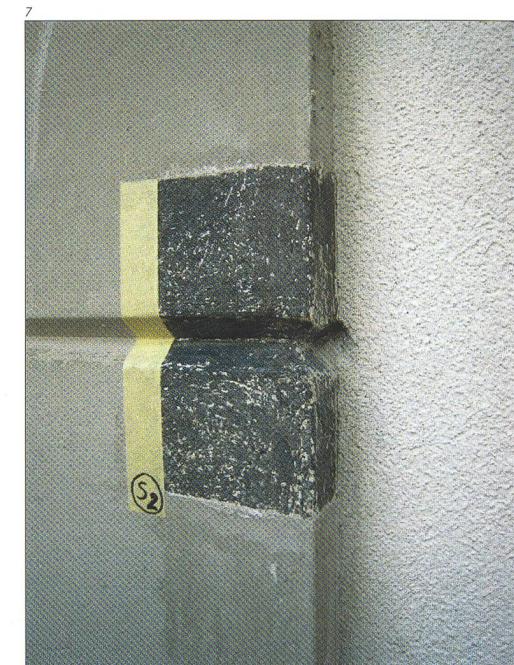
Abb. 7
Farbsondierung an einer Lisene des Kanzleisaals. Der Befund zeigt deutlich die dunkelgraue, fast schwarze Originalfassung, die wieder hergestellt wurde.

hielten darüber hinaus einen einheitlichen grauen Anstrich, um die verschiedenfarbigen Steinsorten (grauer und gelber Kalkstein, grüner Sandstein, grau gesprankelter Kunststein) optisch zu einer einheitlichen Erscheinung zusammenzubinden. Die gefugten Lisenen und Sockel der Nordfassade (Saal und Kanzlei) erhielten nach Befund ihre originale dunkelgraue, fast schwarze Fassung zurück (Abb. 7, 9).

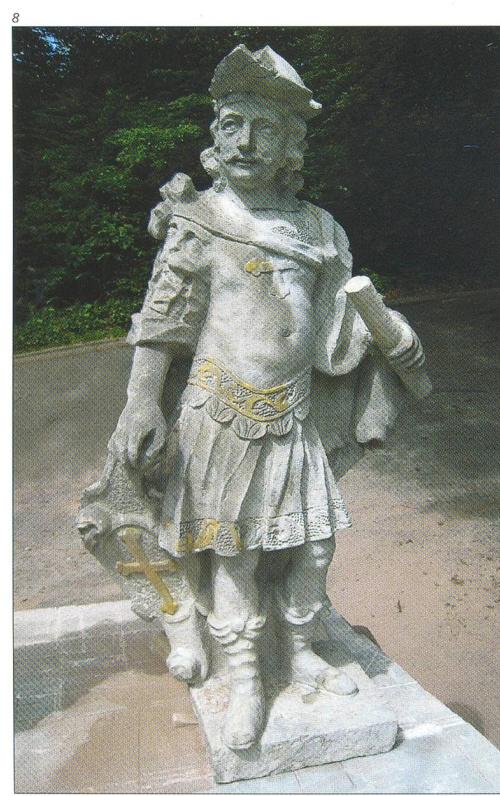
Abb. 8
Figur des St. Urs vom Eingangsportal während der Restaurierung. Linke Figurenhälfte vor der Reinigung, rechte Hälfte nach der Reinigung.

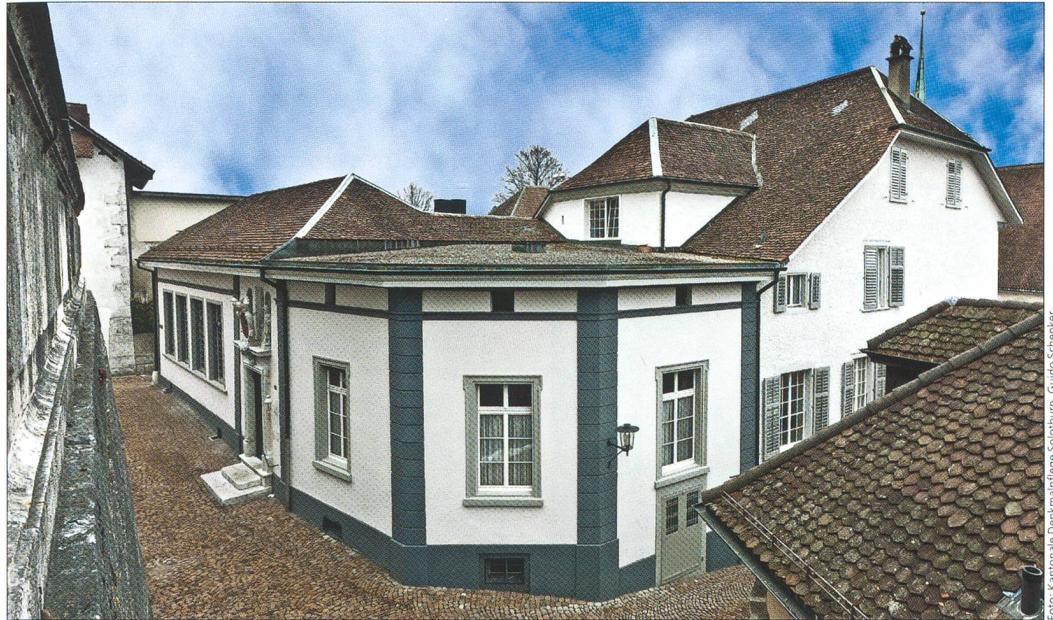
Abb. 9
Ansicht des Pfarrhauses von Nordwesten, nach der Restaurierung 2011.

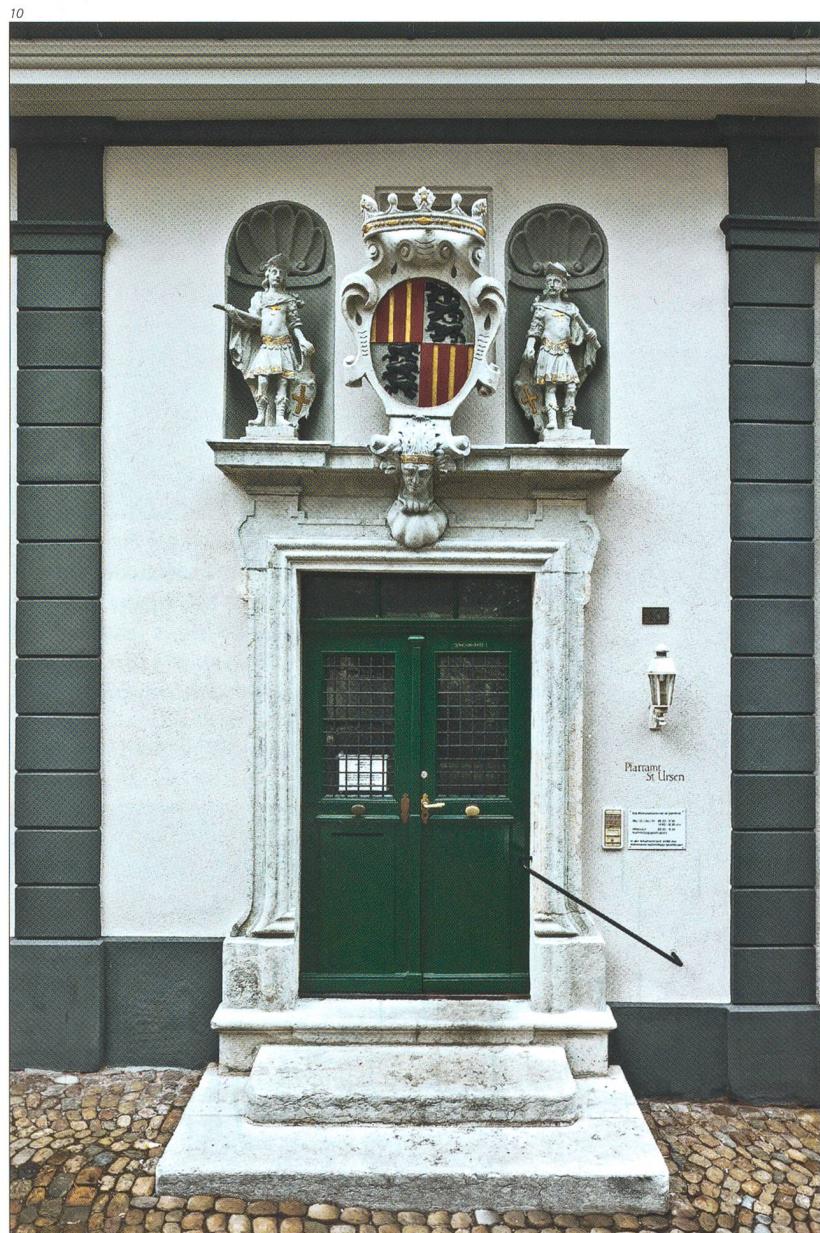
Abb. 10
Portal von 1727 nach der Restaurierung.
