Zeitschrift: Archäologie und Denkmalpflege im Kanton Solothurn
Herausgeber: Amt für Denkmalpflege und Archäologie des Kantons Solothurn
Band: 17 (2012)

Rubrik: Denkmalpflege : Kurzberichte

Kurzberichte

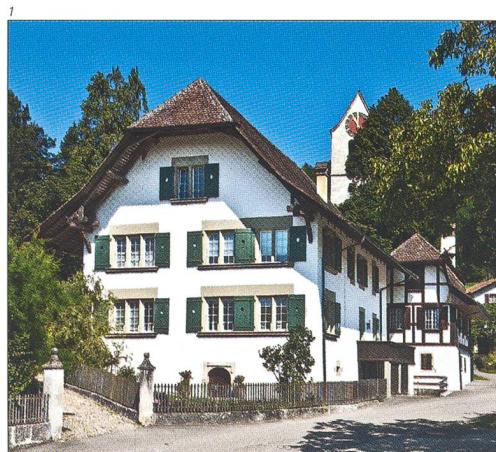
Abb. 1
Aetingen, Pfarrhaus, nach der Restaurierung.

Das 1654 als grosszügiger Steinbau errichtete Pfarrhaus mit seinen gotisch profilierten Fenster- und Türeinfassungen gehört zusammen mit der Pfarrkirche, der Pfarrscheune und dem Pfarrstock zum kulturhistorisch wertvollen Kirchenbezirk. Diese zentral gelegene Baugruppe ist ein wesentlicher Teil des Ortsbildes von Aetingen, dem nationale Bedeutung zukommt. Im Zusammenhang mit einem Pfarrerwechsel wurde das letztmals 1959 vollständig renovierte Pfarrhaus bauphysikalisch saniert und im Innern neu gestrichen. Die Begehung mit dem Bauphysiker zeigte, dass es keinen Sinn macht, bei den dicken Natursteinmauern irgendwelche Massnahmen zu ergreifen. So beschränkten sich die Isolationsarbeiten auf die Wärmedämmung des Dachbodens, die Erneuerung der Fenster in fachgerechter Art und die Verbesserung der Situation bei den Fensterbrüstungen, wo die Mauerdicke deutlich geringer ist. Die Fenster wurden im IV-EV-System, d.h. mit einer Isolierverglasung ohne Sprossen und einer zusätzlichen Aussenscheibe mit glastrennenden Sprossen ersetzt, um die Feinheit der Fenstersprossen zu erhalten. Dies kommt sowohl dem Erscheinungsbild des Pfarrhauses als auch dem Lichteinfall für die Bewohner zugute.

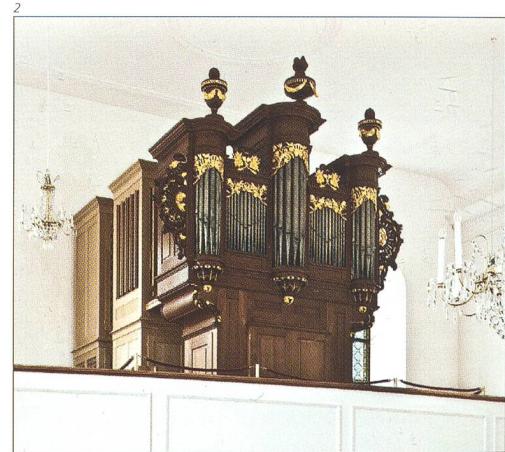
Abb. 2
Erschwil, Kirche St. Peter und Paul, die Brosy-Orgel nach der Restaurierung 2010/2011.

Nach mehrjährigen Vorbereitungsarbeiten und Abklärungen konnten die Restaurierungsarbeiten im Frühling 2010 aufgenommen werden. Der infolge unsachgemässer Lagerung desolate Zustand der historischen Metallpfeifen erforderte in den meisten Fällen, Pfeifenkörper, -kern und -fuss aufzutrennen,

damit die Labien und Kerne in ursprünglicher Präzision gerichtet und die Körper und Füsse ausgebeult werden konnten. Die prachtvolle, reich verzierte Prospektarchitektur war grösstenteils noch vorhanden und konnte wieder verwendet werden. Notwendig waren einige Ergänzungen am Gehäuse sowie die Nachbildung von fehlenden Schnitzereien. Das Hauptwerk des Instruments wurde unter Einhaltung der ursprünglichen Disposition restauriert und um die notwendigen Instrumententeile ergänzt. Dahinter wurde ein komplett neues Schwellwerk errichtet, welches das «alte» klanglich unterstützt. Im Mai 2011 beging die Kirchgemeinde die feierliche Weihe der wieder hergestellten Brosy-Orgel.

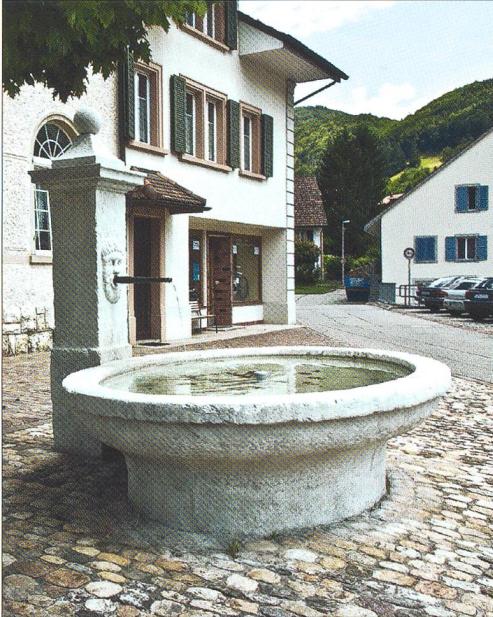
Abb. 7

Mümliswil, der Unterdorfbrunnen nach der Restaurierung von 2011.

stahl. Bohrlöcher und oberflächliche Fehlstellen wurden mit mineralischem Mörtel geschlossen und mit einer Kalksteinschlämme überstrichen.

Seit der letzten Restaurierung war das Becken wiederum undicht geworden, und es drängte sich eine erneute Instandstellung auf. Der Steinrestaurator reinigte die Natursteinoberfläche schonend mit dem Niederdruckstrahlgerät. Um zwei ältere, grössere Risse zu schliessen, injizierte er Epoxydharz und stabilisierte das Becken anschliessend mittels zweier in den Stein gebohrter Gewindestangen aus Chrom-

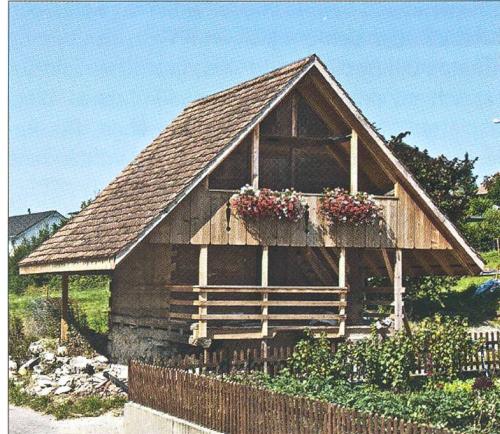
Abb. 8

Selzach, der Speicher Bettlachstrasse 8a nach der Restaurierung.

Der von vier ehemaligen Bauernhäusern gefasste Strassenraum direkt nach der Abzweigung von der Hauptstrasse wird gegen Westen durch den Speicher der Familie Zuber abgeschlossen. Der mit verkämmten Bohlen konstruierte Kernbau des unterkellerten Kleinbaus war nicht zuletzt wegen der seitlich und gegen Westen vorhandenen Anbauten in einem verhältnismässig guten Zustand, was bei den Anbauten selber nicht der Fall war. Im Zusammenhang mit der Planung des bergwärts gelegenen Gebietes «Winkel» konnte der Speicher unter kommunalen und kantonalen Schutz gestellt und restauriert werden. So wird der landwirtschaftliche Kleinbau auch künftig seinem Stellenwert im Ortsbild gerecht.

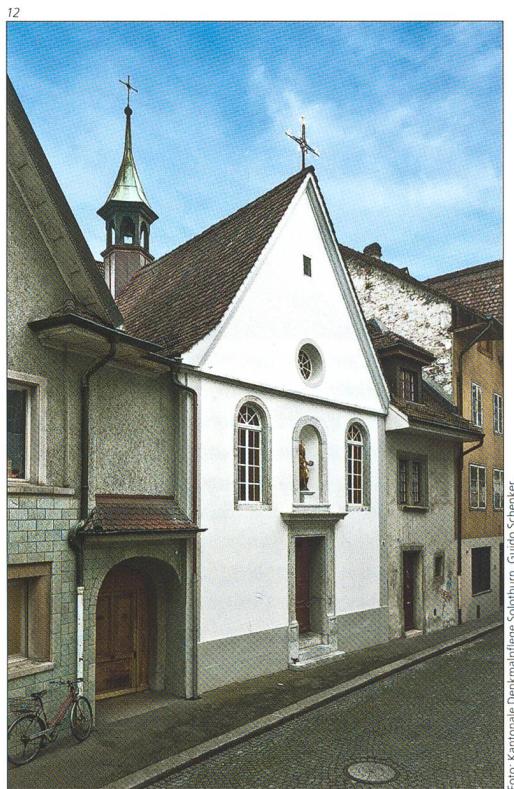
Abb. 12
Solothurn, St.-Urban-Kapelle.
Die Fassade nach den Restau-
rierungsarbeiten 2010/2011.

Als vorläufig letzte Etappe der Gesamtsanierung fand 2011 die Fassadenrestaurierung statt. Sämtliche Natursteinoberflächen, die vorwiegend aus Solothurner Kalkstein bestehen, erfuhren eine sanfte Reinigung im Niederdruckverfahren. Vorhandene Fehlstellen wurden aufmodelliert, die Fugen neu vermörtelt, Risse im Stein mit Injektionen geschlossen und alte Flickstellen farblich einretuschiert. Die Malerarbeiten umfassten die Entfernung der alten, sich ablösenden Farbschicht durch Abbürsten und Abschleifen. Daraufhin wurde die Fassade mit einem Schlämmputz abgeglättet und mit einer Silikonfarbe neu gestrichen. Einen Neuanstrich mit Ölfarbe erhielt auch das Schreinerwerk (Holzfenster, Dachuntersicht, Ortladen).

Die in einer Nische über dem Portal stehende Figur des heiligen Urban ist aus Lindenholz geschnitten und allseitig gefasst. Gewand, Mitra, Schuhe und Stab sind blattvergoldet, die Innenseite des Obergewandes, die Handschuhe und das Buch sind mit Blattsilber belegt, Gesicht und Untergewand sind steingrau gefasst. Die Massnahmen beschränkten sich auf die Reinigung der stark verschmutzten Oberflächen, die Festigung von beginnenden und bereits fortgeschrittenen Farbabplatzungen (vor allem an wetterexponierten Stellen) sowie auf kleinere Retuschen und Goldergänzungen.

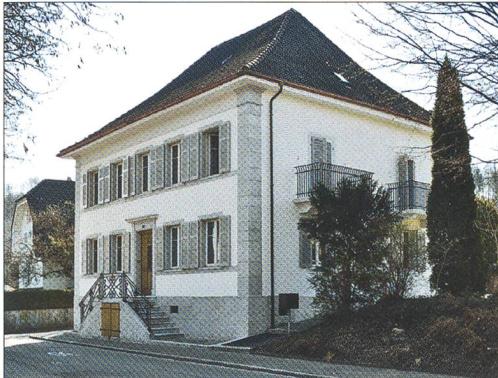
Abb. 14
Zuchwil, Rainstrasse 21, das
reformierte Pfarrhaus nach der
Fassadenrestaurierung 2011.

Bei der Aussenrestaurierung 2011 wurden zunächst der ungeeignete Dispersionsanstrich und schadhafte Teile des Verputzes entfernt. Grössere Reparaturarbeiten waren beim ostseitigen, stark verwitterten Mauersockel notwendig. Voruntersuchungen zeigten, dass sich die Architekturgliederung auf die Nordfassade beschränkte, das über den Lisenen verkröpfte Abschlussfeld in hellen Grautönen gestrichen und die Kalksteinelemente steinsichtig gewesen waren. Entsprechend entschied man sich bei der Neufassung für kalkweisse Verputzflächen, steinsichtige Kalksteingliederungen und darauf abgestimmte, abgestufte Grautöne für die Fensterläden, die Dachuntersicht (beides in Ölfarbe) und für das Abschlussfeld der Nordfassade. An den Seitenfassaden mussten die Gipsprofile teilweise ergänzt werden. Der Verputz wurde mit Mörtelmischungen auf Kalkbasis instand gestellt und mit Silikatfarbe gestrichen. Der Steinrestaurator reinigte die Naturstein-Oberflächen, modellierte Fehlstellen mit Ergänzungsmörtel auf und schloss bestehende Risse.
