Siedlungsspuren und Baureste im Nordwesten der Solothurner Altstadt – Von den Römern bis in die Neuzeit

FABIO TORTOLI

Im Herbst 2012 führte die Kantonsarchäologie im Hinterhof der Gurzelngasse 14, im Nordwesten der Solothurner Altstadt, eine dreimonatige Ausgrabung durch. Dabei stiess man auf mehrere Gruben aus der Römerzeit, die mit zahlreichen, zum Teil verbrannten und geschmolzenen Keramikscherben verfüllt waren. Zusammen mit dem Rest eines kleinen Keramikbrennofens gehörten sie zu einer römischen Töpferwerkstatt des 2./3. Jahrhunderts n. Chr. Aus dem Mittelalter stammen zwei Grubenhäuser, mehrere hölzerne Wasserleitungen und zwei Gruben mit gut erhaltenem Fundmaterial. Aus der frühen Neuzeit schliesslich kamen der Rest eines Gebäudes mit Tonplattenböden, ein (Halb-)Keller und ein Sodbrunnen zum Vorschein.

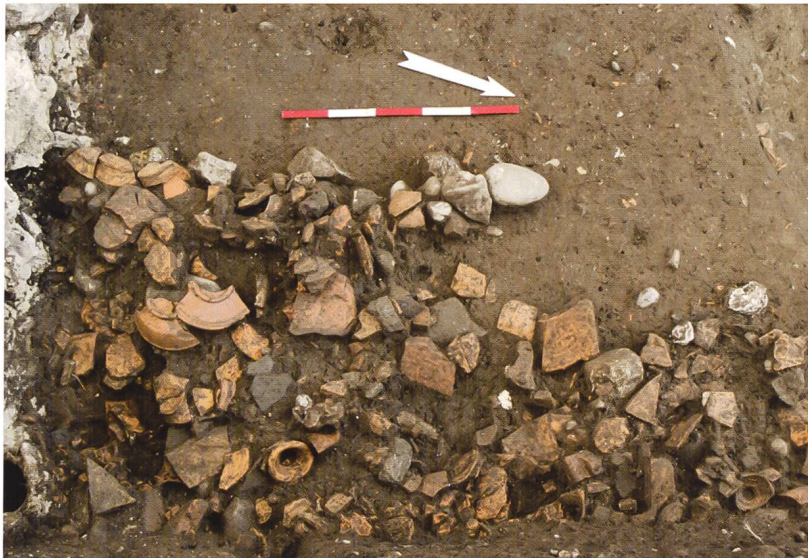
Abb. 5
Blick auf den «Scherbenteppich» in der grossen Abfallgrube G1.

Die grosse Grube G1 im Zentrum des Grubenkomplexes hatte einen Ost–West orientierten, ovalen Grundriss von 4×2,8 Metern und eine Tiefe von 80 Zentimetern. Innerhalb der Grube waren keine Pfostenstellungen oder Hinweise auf eine Holzverschalung erkennbar. Es handelte sich demnach um eine grosse, unbefestigte Mulde. In der Fläche hatte sich schon relativ früh ein dichter «Scherbenteppich» ab-

gezeichnet (Abb. 5). Die Grubenverfüllung bestand hauptsächlich aus bräunlich-beigem Lehm mit etwas Brandschuttresten. Darin waren zahlreiche, linsenförmige Keramikansammlungen eingebettet, die zeigen, dass die Grube über einen längeren Zeitraum der Entsorgung von Töpfereiabfällen diente. Eindeutige Belege für die Keramikproduktion sind geschmolzene, verzogene oder brandgeschwärzte Keramikgefässe. Einige davon weisen auch feine Risse auf, die beim Brand entstanden sind. Aufgrund

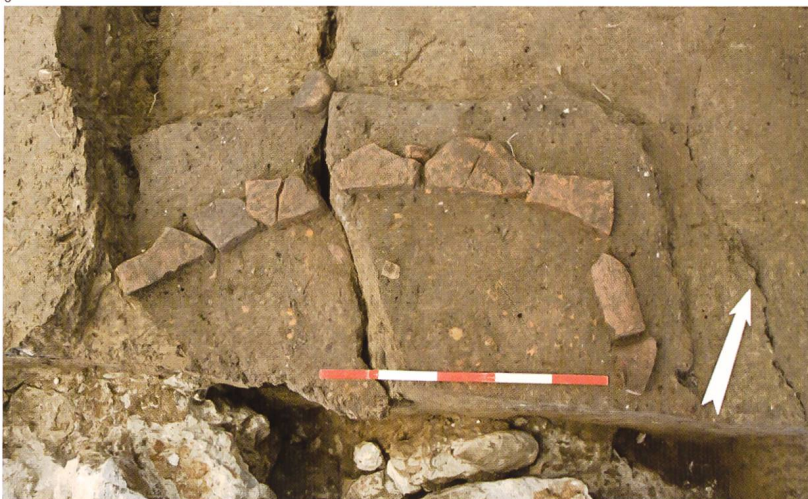
Abb. 6
Die Reste eines römischen Töpferofens: freipräparierte Wand der Heizkammer. Blick gegen Norden.

Südlich dieser Gruben wurde der Rest eines Töpferofens freigelegt (Abb. 6). Er bestand aus Fragmenten von Leisten- und Halbrundziegeln, von denen die meisten starke Brandeinwirkungen aufwiesen. Nur der nördliche Teil war noch auf einer Länge von 1,3 Metern und einer Breite von 50 Zentimetern erhalten. Der südliche Teil war durch den Einbau eines frühneuzeitlichen Kellers (siehe unten) zerstört. Im Innern der noch knapp zur Hälfte erhaltenen Konstruktion lagen zahlreiche Ziegelfragmente, die ursprünglich zur Wand gehörten. Der vorliegende Befund entspricht vermutlich dem untersten Teil eines Töpferofens, der Heizkammer, wie der Vergleich mit einem gut erhaltenen Töpferofen zeigt, der kürzlich in der Unterstadt von Augusta Raurica (Kaiseraugst AG) ausgegraben wurde (Abb. 7; Grezet 2012, 76–78). Der Töpferofen in Solothurn wurde von Westen her bedient. Dafür spricht eine kleine, mit Brandschutt gefüllte Grube im Westen, die wohl als Bedienungsgrube verwendet wurde. Die wenigen Keramikscherben datieren den Töpferofen ins 2. Jahrhundert n. Chr.

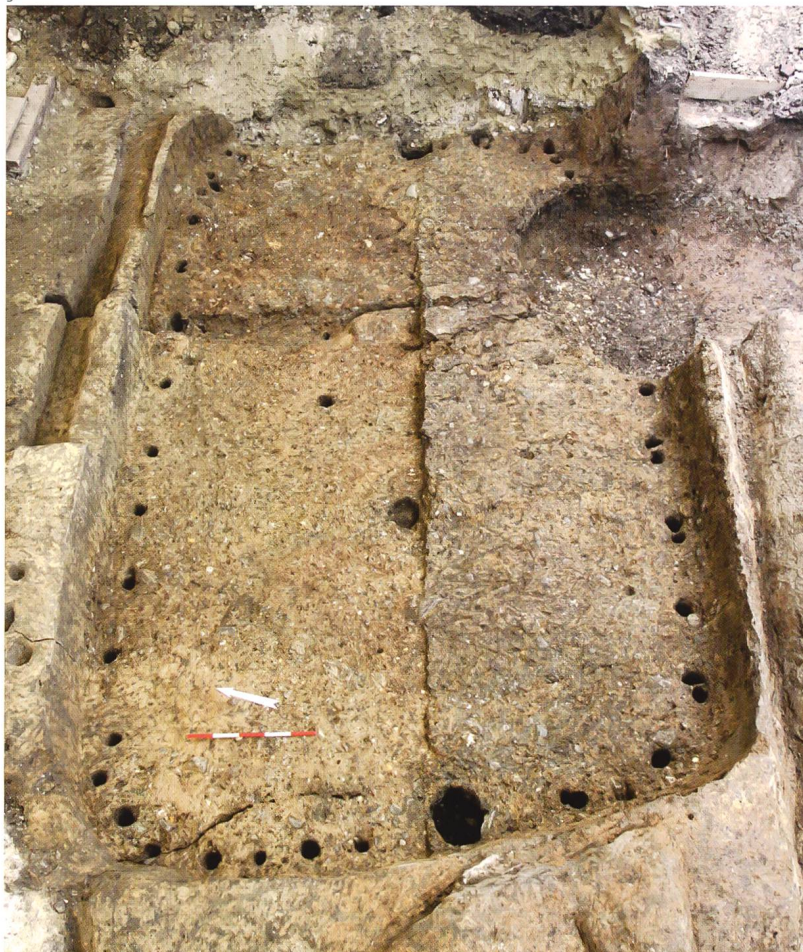
Abb. 9
Hochmittelalterliches Grubenhaus 1 mit Pfostennegativen der Wand- und der Dachkonstruktion. In der oberen Hälfte sind der «Baugrubenriss» von 1949/50 und die ausgehobene Grube G9 erkennbar. Blick gegen Osten.

Bei der Ausgrabung kamen zwei hochmittelalterliche Grubenhäuser zum Vorschein, die rund 10 Meter voneinander entfernt lagen (Abb. 2). Während das Grubenhaus 2 ganz im Norden der Grabungsfläche grösstenteils durch eine neuzeitliche Baugrube gestört war, konnte das Grubenhaus 1 im Süden praktisch in seiner ganzen Ausdehnung freigelegt werden (Abb. 9). Grubenhaus 1 hatte einen Ost-West ausgerichteten, rechteckigen Grundriss mit abgerundeten Ecken und war ungefähr 4,6×2,8 Meter gross und mindestens 60 Zentimeter tief in den anstehenden Boden eingegraben. Die Sohle des Grubenhauses bestand aus einer verdichteten Stampflehmschicht. Am Rand zeichneten sich in regelmässigen Abständen kleine Pfostennegative ab, die zur Wandkonstruktion gehörten. An einigen Stellen lagen zwei Pfosten sehr nahe nebeneinander, was darauf hindeuten könnte, dass die Wand ausgebessert werden musste. Die Wände bestanden aus einem mit Lehm ausgefachten Flechtwerk. Auf der Längsachse des Grubenhauses kamen drei grössere Pfosten zum Vorschein, die den Firstbalken stützten. Darauf kann man sich ein Satteldach vorstellen, das vermutlich mit Holzschindeln gedeckt war. Auf der Sohle lag eine dünne, graue Nutzungsschicht, die viel Holzkohle beinhalten. Darüber lag eine ungefähr 50 Zentimeter mächtige Einfüllung aus sterilem, gelblich-braunem Lehm, die die endgültige Auffassung des Grubenhauses markierte. Dabei handelte es sich wohl um eingestürztes Material der Fachwerkwände. Ungefähr 1 Meter westlich des Grubenhauses kam eine kleine Feuerstelle zum Vorschein, die vermutlich dazu gehörte (Abb. 2). Die Nutzung des Grubenhauses ist unklar. Üblicherweise dienten sie als Werkstatt oder als Vorratsraum. Aus der grauen Nutzungsschicht wurden zwei Holzkohleproben für C14-Datierungen entnommen. Diese datieren das Grubenhaus ins 10.–12. Jahrhundert (Abb. 8).

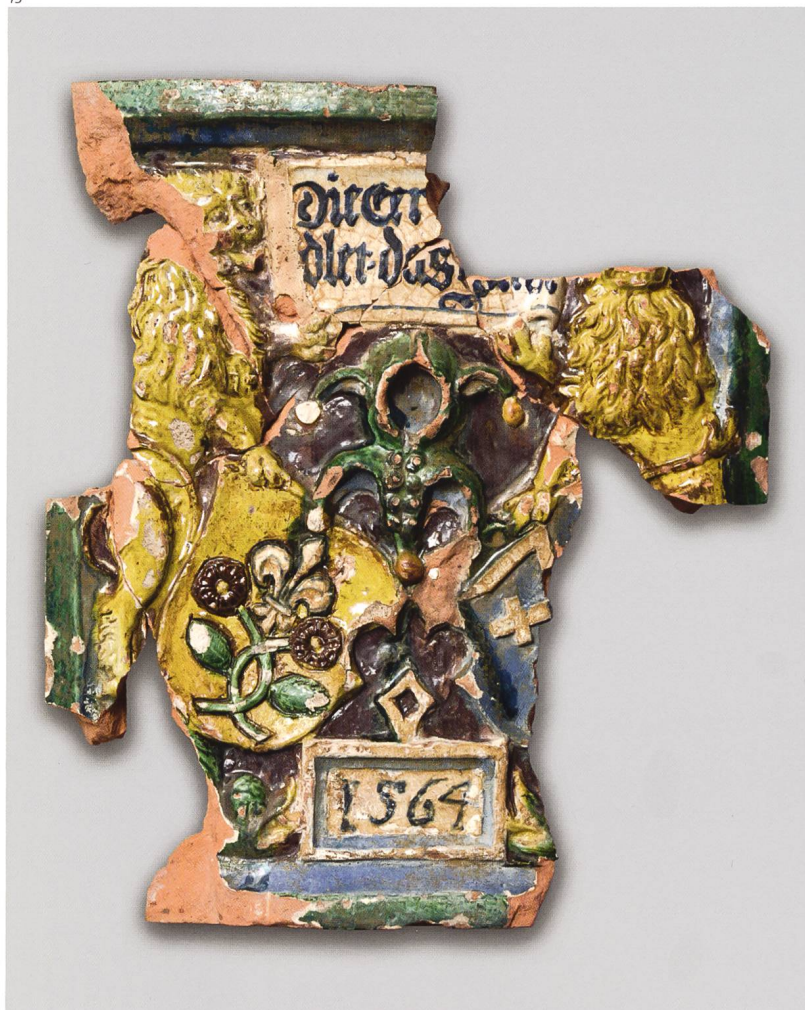
Abb. 15
Kranzkachel aus der Schuttschicht in Raum A. Oben unvollständige Inschrift, in der Mitte Allianzdarstellung mit zwei unbekannten Familienwappen, unten Jahreszahl 1564. Höhe der Kachel: 33 Zentimeter.

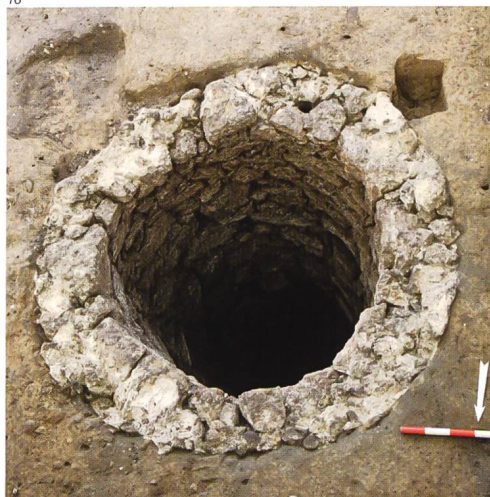
Abb. 16
Frühneuzeitlicher Sodbrunnen.

Abb. 17
Schnitt durch den frühneu-
zeitlichen Sodbrunnen:
1/3 Schlamm;
2 eingestürzte Bauhölzer;
4–6 Bau-/Abbruchschutt.
M 1:20.

Im Süden der Grabungsfläche kam nach dem Entfernen einer modernen Fundamentplatte aus Beton ein runder Steinkranz zum Vorschein. Dieser stellte sich als Schacht eines Sodbrunnens heraus (Abb. 13 u. 16). Der oberste Teil des Schachtes war durch die moderne Störung gekappt. Ursprünglich war der Sodbrunnen vermutlich noch ungefähr 1 Meter höher. Im oberen erhaltenen Bereich hatte der Schacht einen inneren Durchmesser von 1,4 Metern. Die Wand bestand aus einer einhäutigen Mauer aus gemörtelten Kalkbruchsteinen. Gegen unten verjüngte sich der Schacht, und in einer Tiefe von rund 2 Metern

betrug der Durchmesser noch 1,1 Meter. Hier endete die gemauerte Wand. Der untere Teil des Schachts war in Trockenmauertechnik errichtet, aber der unterste Meter war ohne Wandbefestigung in den anstehenden Moränenkies eingegraben. Auf diese Weise konnte das Grundwasser ungehindert in den Schacht einfließen. Insgesamt war der Schacht noch 3 Meter tief erhalten. Dieser Sodbrunnen zeigt, dass der Grundwasserspiegel in der frühen Neuzeit um einiges höher lag als heutzutage!

Die unterste Verfüllung bestand aus grauem «schlammigem» Sediment (Abb. 17). Dies lässt vermuten, dass der Sodbrunnen nach seiner Auflassung noch eine Zeit lang offen dalag. Darüber lagen einige, dank dem feuchten Milieu erhaltene Bauhölzer. Diese wurden entweder im Sodbrunnen entsorgt, oder gehörten zur oberirdischen Brunnenkonstruktion, die beim Zerfall in den Schacht hinein stürzte. In der darüber gelegenen Schlammschicht fanden sich vermehrt Kalkbruchsteine, die wohl von der Schachtwand eingebrochen sind. Die oberen Verfüllungen setzten sich aus Bau- und Abbruchschutt zusammen. Dieser bestand hauptsächlich aus Kalkbruchsteinen, Fachwerklehm, fragmentierten Ofenkacheln sowie Boden- und Dachziegeln. Die Funde aus der obersten Verfüllung datieren ins 18./19. Jahrhundert. Dank der Schriftquellen wissen wir, dass sich spätestens im Jahre 1702 im Hinterhof
