Artikel: Solothurn, Hauptgasse 69, Stadthaus von Roll, Restaurierung der

repräsentativen Haupträume

Autor: Blank, Stefan

# Solothurn, Hauptgasse 69, Stadthaus von Roll, Restaurierung der repräsentativen Haupträume

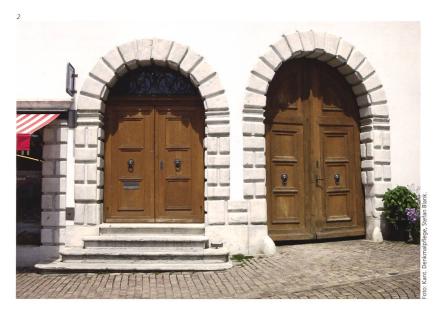
Abb. 2 Ansicht des alten, jetzt wieder reaktivierten Hauptzugangs zum Stadthaus von Roll (links) und der Hofeinfahrt.

Der Zugang zur Treppenhalle erfolgte in den letzten Jahren über die Büroräume von Region Solothurn Tourismus, derjenige zum Rittersaal von der Rathausgasse her. Der alte Hauptzugang vom Kronenplatz her (Abb. 2) blieb geschlossen, und der dahinterliegende Korridor wurde als Lagerraum genutzt. Die Reaktivierung des alten Hauptzugangs und somit die Wiederherstellung der originalen, für die repräsentativen Haupträume würdigen Erschliessungssituation bildete daher einen wichtigen Teil des neuen Konzepts.

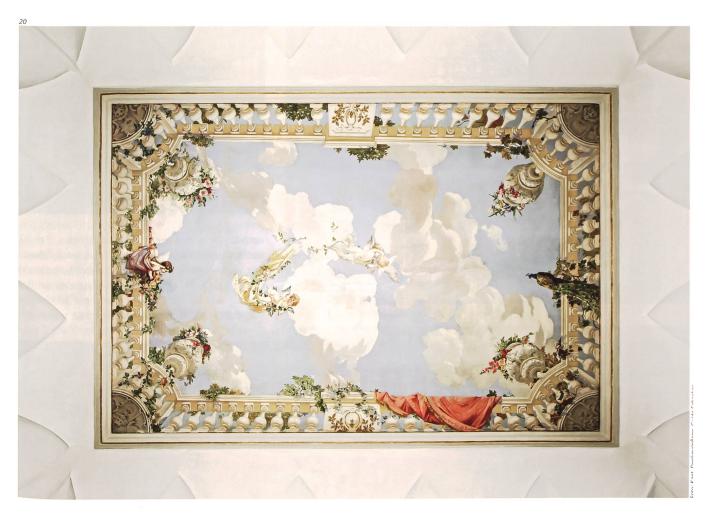
Abb. 20 Ansicht des Deckengemäldes im Zustand nach der Restaurierung.

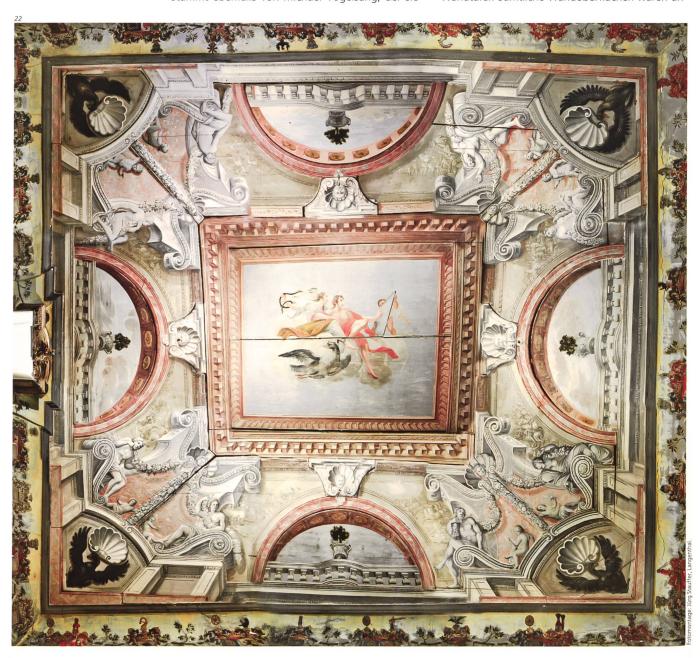
Abb. 22 Ansicht der bemalten Holzdecke im Rittersaal.

Die prächtige Holzdecke erfuhr eine zurückhaltende Restaurierung. Nach einer Trockenreinigung der gesamten Oberfläche wurden die diversen blätternden Farbschollen auf den Untergrund zurückgeklebt und die Fehlstellen retuschiert (Abb. 27). Dann wurden lose Teile der Decke, die ursprünglich mit Nägeln befestigt und infolge statischer Bewegungen aus dem Verbund gerissen worden waren, gerichtet und zur

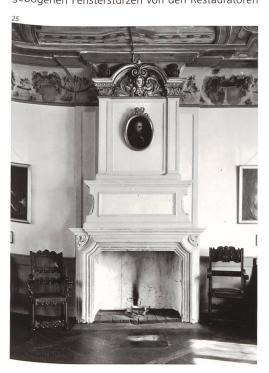
Abb. 25 Der Kamin im Rittersaal im Zustand um 1925. Die differenzierte originale Farbfassung ist bereits übermalt (Fotosammlung Bürgerhaus der Schweiz, H. König).

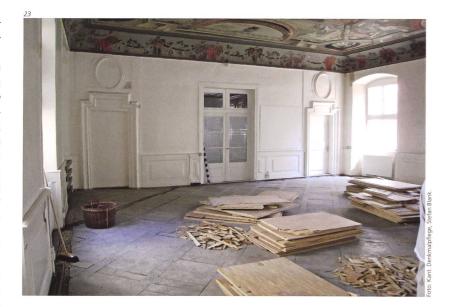
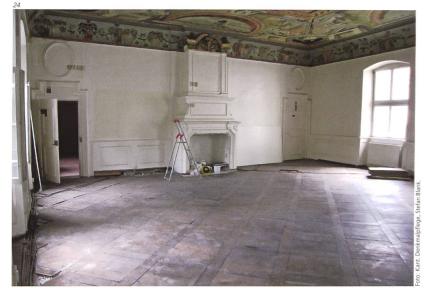
differenziert mit weisser Farbe überstrichen, der originale Parkettboden unter einem jüngeren verborgen (Abb. 23, 24).

Abb. 23, 24 Zustand des Rittersaals während der Restaurierung. Der originale Parkettboden ist bereits freigelegt, die Wände besitzen noch den uniformen Anstrich.

Die weiteren, denkmalpflegerisch relevanten Arbeiten im Rittersaal umfassten die Restaurierung des freigelegten originalen Parkettbodens, den Einbau neuer Fenster – wobei das später zugemauerte Blindfenster an der Westwand als Trompe-l'œil malerisch ergänzt wurde (Abb. 35) –, die Reaktivierung der beiden zwischenzeitlich geschlossenen Zugänge zur Treppenhalle, den Einbau eines grossen neuen Radleuchters, der an der Decke aufgehängt ist und

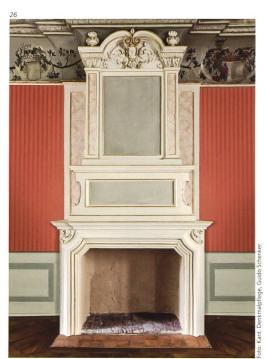
Abb. 26 Der Kamin im Rittersaal nach der Restaurierung.

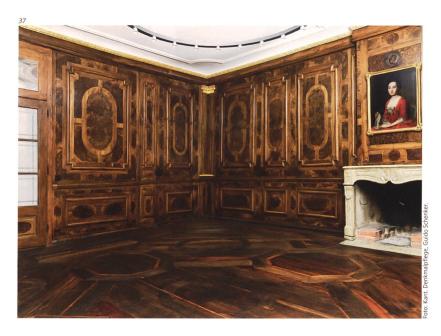
Abb. 38 Detail des Wandtäfers im Kontor mit den restaurierten blattvergoldeten Zierelementen. durch das Schwinden des Holzes entstandenen Spalten und Fugen wurden neu mit Gewebestreifen so geschlossen, dass sie sich mit dem Holz bewegen können und nicht mehr aufreissen sollten (Abb. 29). Die Gewebestreifen wurden im Holzton gestrichen, damit sie nicht störend in Erscheinung treten. Einzig der längs durch das Mittelbild verlaufende Spalt wurde mit Balsaholz geschlossen und farblich so eingepasst, dass er nicht mehr als störend wahrgenommen wird.

Der Raum und seine Ausstattung konnten weitgehend in ihrem Zustand belassen werden. Notwendig waren zur Hauptsache Reinigungs- und wenige Ausbesserungsarbeiten. Die Hauptarbeit bestand in der Restaurierung der vergoldeten Zierelemente an den Wandpilastern (Kapitelle, Basisplatte) und des Akanthusblattfrieses am oberen Täferrand. Diese Elemente waren nämlich mit einem unschönen Anstrich aus gelbgrüner Bronzefarbe versehen, der die originale Blattvergoldung verdeckte. Es wurde deshalb entschieden, den Anstrich zu entfernen und die originale Vergoldung freizulegen (Abb. 38). Grössere Fehlstellen wurden mit Blattgold, kleinere mit Pudergold retuschiert. Als einzige neue Zutat erhielt das Kontor einen modernen Radleuchter analog demjenigen im Rittersaal.
