**Zeitschrift:** Archäologie und Denkmalpflege im Kanton Solothurn  
**Herausgeber:** Amt für Denkmalpflege und Archäologie des Kantons Solothurn  
**Band:** 18 (2013)

# Solothurn, Hauptgasse 69, Stadthaus von Roll, Restaurierung der repräsentativen Haupträume

STEFAN BLANK

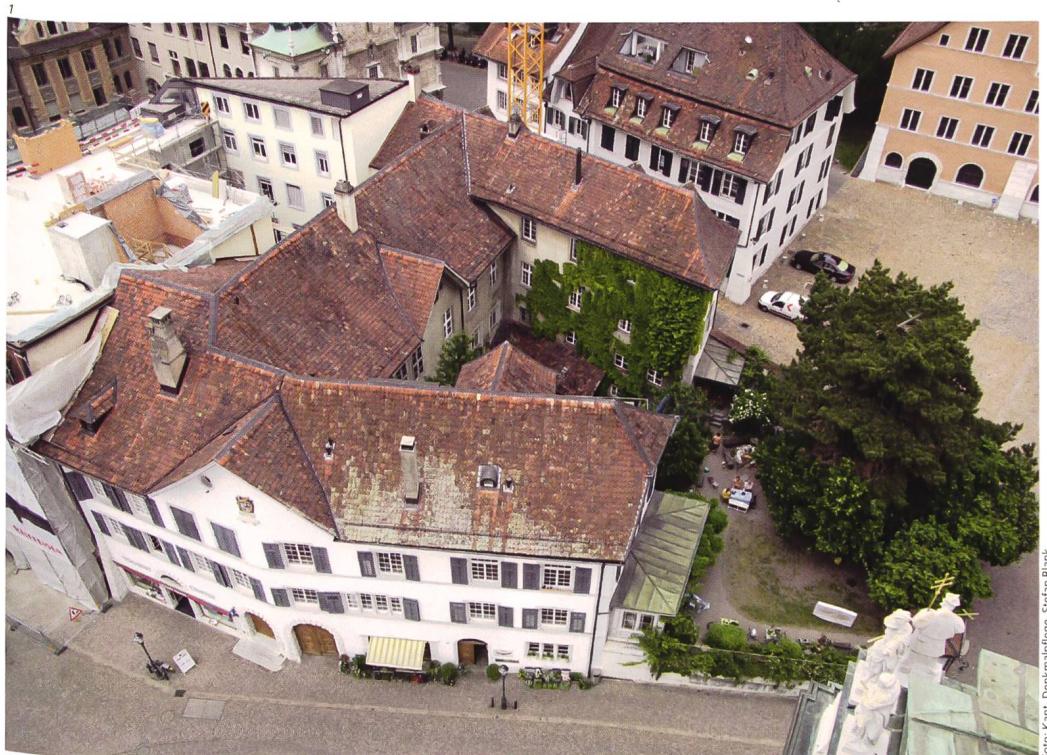
Abb. 1  
Solothurn, Hauptgasse 69,  
Stadthaus von Roll. Blick vom  
Fassadengerüst der St.-Ursen-  
Kathedrale auf das Stadthaus  
von Roll, das in seiner Gesamt-  
anlage gut erkennbar ist. Die  
repräsentativen Haupträume  
befinden sich im nord-süd-  
verlaufenden (von oben nach  
unten) Gebäudeflügel.

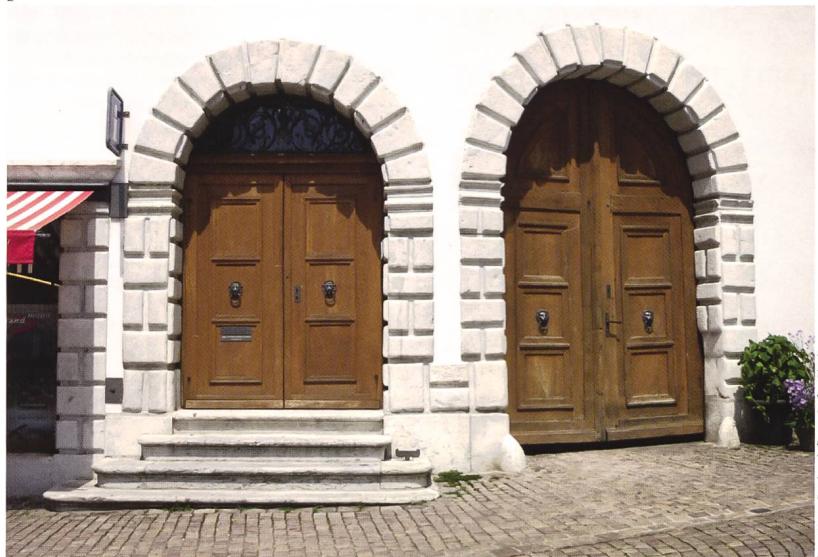
**Abb. 2**  
Ansicht des alten, jetzt wieder reaktivierten Hauptzugangs zum Stadthaus von Roll (links) und der Hofeinfahrt.

Der Zugang zur Treppenhalle erfolgte in den letzten Jahren über die Büoräume von Region Solothurn Tourismus, derjenige zum Rittersaal von der Rathausgasse her. Der alte Hauptzugang vom Kronenplatz her (Abb. 2) blieb geschlossen, und der dahinterliegende Korridor wurde als Lagerraum genutzt. Die Reaktivierung des alten Hauptzugangs und somit die Wiederherstellung der originalen, für die repräsentativen Haupträume würdigen Erschließungssituation bildete daher einen wichtigen Teil des neuen Konzepts.

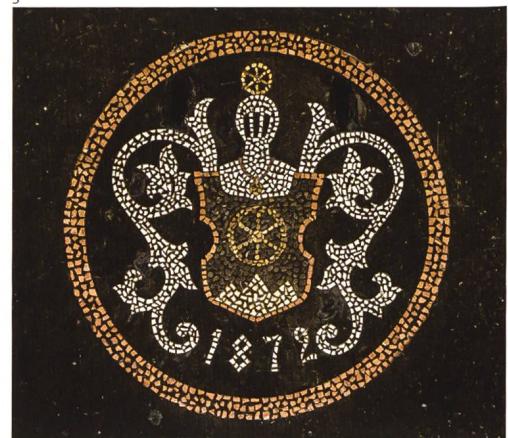
**Abb. 3**  
Gussasphaltboden im Zugangskorridor mit 1872 datiertem Wappenmedaillon von Roll.

Der Zugangskorridor ist mit einem schwarzen Gussasphaltboden von 1872 (Abb. 3), einem kassettierten Brusttäfer aus der gleichen Zeit sowie einer Hohlkehle mit kräftigem Gipsprofil am Übergang zur Decke aus dem späteren 17. Jahrhundert ausgestattet. Die Gipswände oberhalb des Täfers waren mit Weichfaserplatten (Abb. 4) oder einer Calicotbe spannung (Baumwollgewebe) verkleidet und hell gestrichen, das Täfer in mehreren Graufassungen überstrichen. Wie die gleichzeitig durchgeführte Bauuntersuchung ergeben hat, besteht die westliche Korridorwand im Kern aus einer ehemals sichtbaren Riegkonstruktion, welche von einer Grisaille malerei begleitet war (Abb. 5). Die Wand konnte durch eine dendrochronologische Untersuchung in die Zeit um 1620 datiert werden.

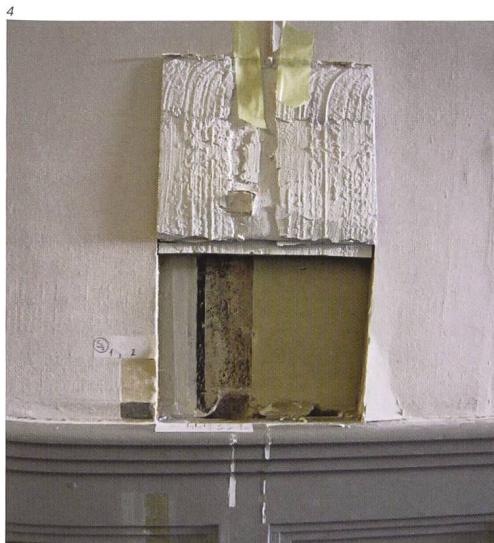
**Abb. 4**  
Sondierung an der östlichen Korridorwand mit Stratigrafie der Farbfassungen und Blick unter die junge Wandverkleidung mit Weichfaserplatte.

In Absprache mit allen Beteiligten wurde entschieden, die unpassenden Wandverkleidungen zu entfernen, die darunter zum Vorschein kommenden Risse und Löcher mit Kalkmörtel und Gipsglätte zu schliessen und die restaurierten alten Oberflächen mit einem gelblichen Neuanstrich zu versehen. Unterhalb der Hohlkehle konnte ein als Marmorimitation gemalter Abschlussfries festgestellt werden, welcher im ganzen Korridor rekonstruiert wurde. Das Brusttäfer erhielt einen Neuanstrich mit Kunsthars-

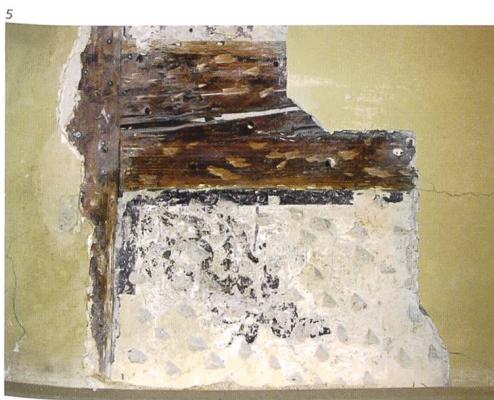
**Abb. 5**  
Sondierung an der westlichen Korridorwand mit Befund einer Riegkonstruktion mit Grisaille-Malerei.

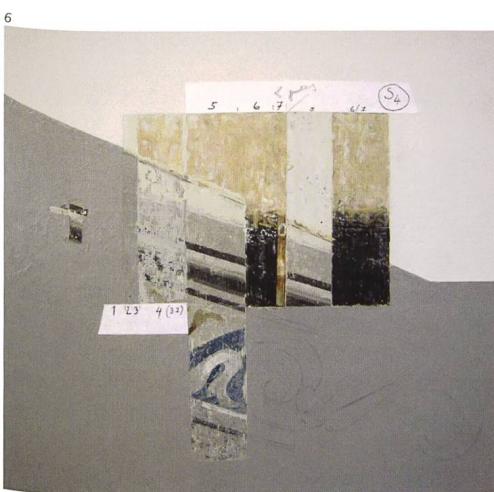
**Abb. 6**  
Sondierung am Treppenaufgang mit Stratigrafie der Farbfassungen. Gut zu erkennen ist bereits die Sockelmalerei aus der zweiten Hälfte des 19. Jahrhunderts.

farbe, nach Befund in mittelgrauem Ton. Am Treppenaufgang kam unter vier jüngeren Anstrichen eine Sockelmalerei zum Vorschein, die in die zweite Hälfte des 19. Jahrhunderts zu datieren ist (Abb. 6). Die Ölmalerei war derart gut erhalten, dass sie mechanisch problemlos freigelegt werden konnte und nur wenige Fehlstellen zu retuschieren waren. Die Ausnahme bildete eine grössere Fläche am linken, unteren Treppenansatz, die rekonstruiert werden musste (Abb. 7). Als weitere Massnahmen wurden der Gussasphaltboden gereinigt, der Treppenhandlauf in Eisen erneuert und eine neue Beleuchtung montiert.

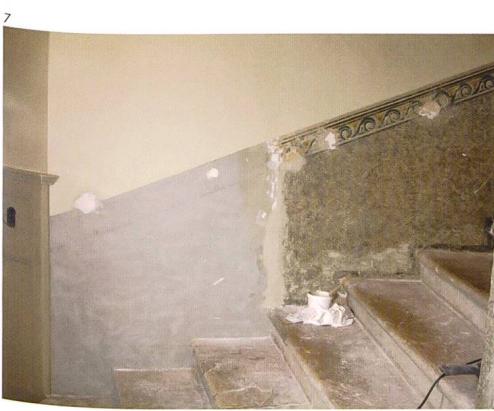
**Abb. 7**  
Treppenaufgang mit freigelegter Sockelmalerei und grösserer Fehlstelle am unteren Ende.

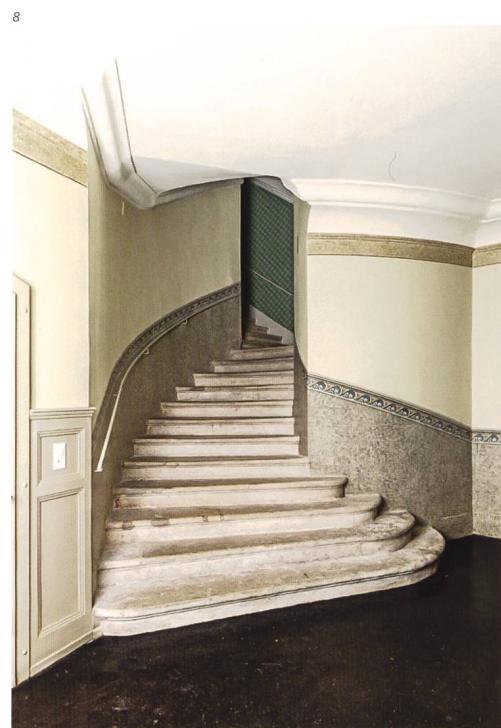
**Abb. 8**  
Der Treppenaufgang vom Zugangskorridor zur Halle nach der Restaurierung 2011/12.

Durch die vorgenommenen Massnahmen erhielt der Korridor seine ursprüngliche Funktion zurück, und seine vormals dunkle und unfreundliche Erscheinung erfuhr eine deutliche Aufwertung (Abb. 8 und 9).

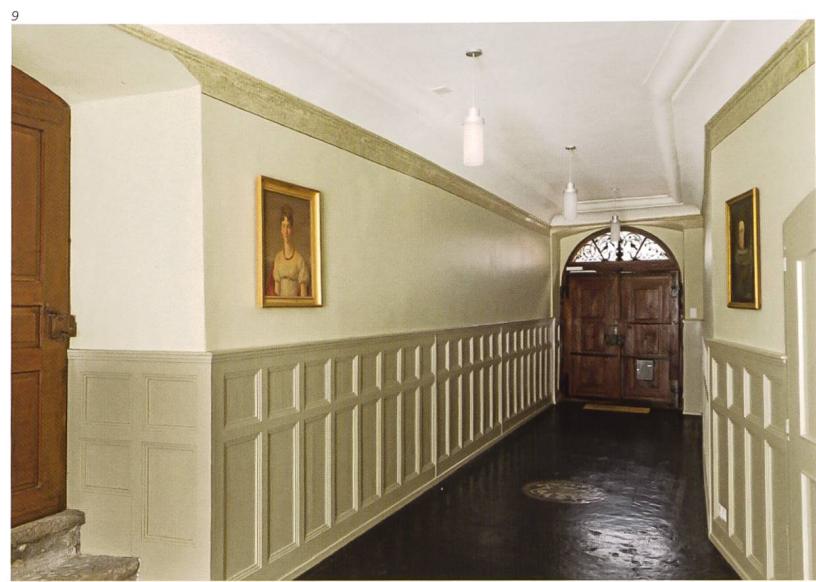
**Abb. 9**  
Der Zugangskorridor mit Blick zum reaktivierten Haupteingang nach der Restaurierung 2011/12.

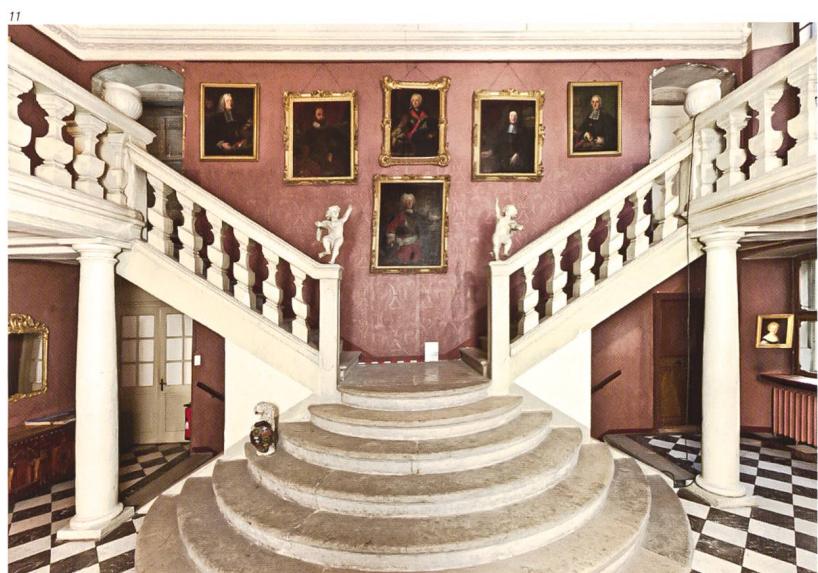
**Abb. 10**  
Blick in die Treppenhalle in der Zeit um 1895. Gut zu erkennen ist die nicht mehr erhaltene helle Tapete, die um 1850 entstanden sein dürfte.

Die sehr grosszügig angelegte, zweigeschossige Treppenhalle wurde im letzten Jahrzehnt des 17. Jahrhunderts auf Initiative von Schultheiss Johann Ludwig von Roll errichtet. Sie ist als repräsentative Empfangshalle konzipiert, die in die beiden Salons im südlichen Gebäudeflügel sowie in den um ein Geschoss höher gelegenen Rittersaal auf der Nordseite überleitet. Als raumdominierende Elemente treten die halbrunde Freitreppe, die umlaufende Galerie mit hölzerner Balustrade sowie das Gewölbe mit Stichkappen und flachem Plafond in Erscheinung. Das grosse Leinwandgemälde an der Decke stammt aus dem späteren 19. Jahrhundert und vermittelt einen Blick in den offenen, von Putten bevölkerten Himmel. An den Wänden sind Porträts von Mitgliedern der Familie von Roll angebracht. Die natürliche Belichtung der Halle erfolgt über die Fenster auf der Ostseite, die auf den Innenhof führen. Ursprünglich waren die Wände der Treppenhalle mit einer Tapete verkleidet, über deren Gestalt nichts bekannt ist. Um 1850 erfolgte eine Neugestaltung mit einer gemusterten Tapete (Abb. 10), die bis ins

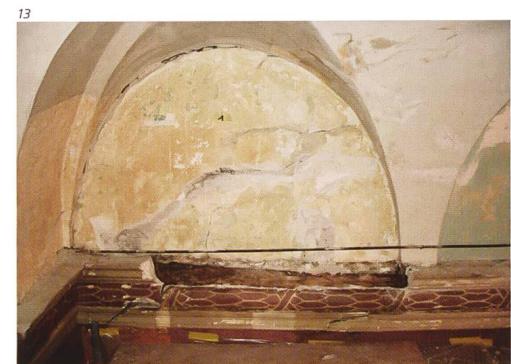
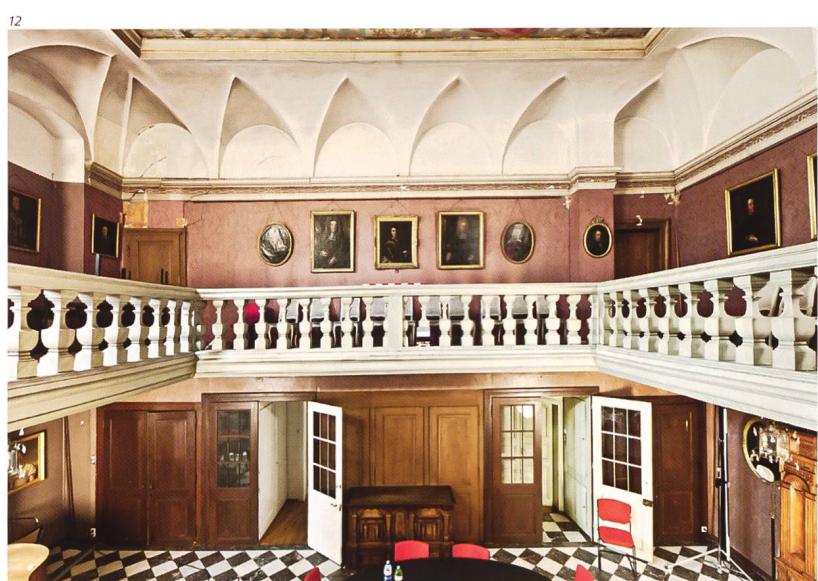
**Abb. 11, 12**  
Die Treppenhalle im Zustand vor der Restaurierung 2011/12.

frühe 20. Jahrhundert erhalten blieb. Dann traten offenbar Probleme mit dem Putzuntergrund auf, der zunehmend Risse und lose Stellen bekam. Zur Schadensbehebung wurden sämtliche Wand- und Gewölbeoberflächen relativ unsorgfältig mit einem Calicot überklebt und dann übermalt: die Wände mit einer braunroten Schablonenmalerei, die Gewölbekappen unifarbig weiß. Dieser Zustand blieb bis zur jüngsten Restaurierung erhalten (Abb. 11, 12). Unter der Calicotbespannung nahm der Putzunter-

1. Restaurieren des vorhandenen Zustandes, obwohl dieser alle Beteiligten ästhetisch und in der technischen Ausführung nicht zu überzeugen vermochte.
2. Überstreichen der Calicotbespannung zur Verbesserung der Farbstimmung in der Halle.
3. Entfernen des Calicot, sorgfältiges Flicken des Putzuntergrundes und Anbringen einer neuen Wandbespannung oder Tapete.
4. Aufkleben einer neuen Tapete auf dem bestehenden Calicot.

Nach Abwägen der Vor- und Nachteile, der Berücksichtigung der Kosten und nicht zuletzt aus Respekt vor dem historischen Bestand, den man nicht zerstören wollte, entschied man sich für die Variante 4. Die neue, im Handdruckverfahren hergestellte Tapete wurde so aufgebracht, dass sie jederzeit und ohne das Calicot darunter zu beschädigen wieder entfernt werden könnte. Vorgängig wurden die schadhaften Stellen des Putzuntergrundes saniert, indem das Calicot aufgeschnitten, der Putz geflickt und geglättet und das Calicot wieder zurückgeklebt wurde. Die Wahl der Farbgebung der Tapete erfolgte nach einer

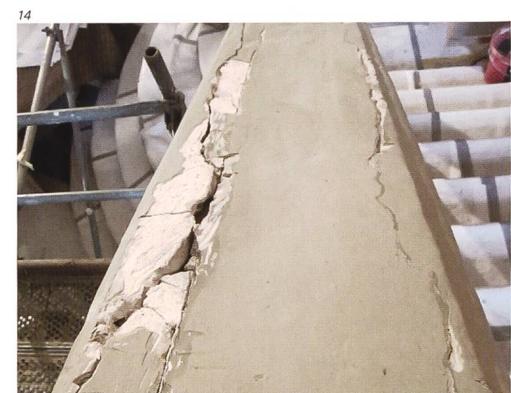
**Abb. 13**  
Schadensbild im Bereich einer Gewölbelünette. Zustand während der Restaurierung.

grund in den letzten Jahrzehnten weiter Schaden, so dass vor allem an der Südwand und in den Gewölbelünetten an gewissen Stellen die Bespannung bauchte und sich dahinter loses Material ansammeln konnte (Abb. 13). In der Diskussion um den Umgang mit den Wand- und Gewölbeoberflächen ergaben sich folgende Varianten:

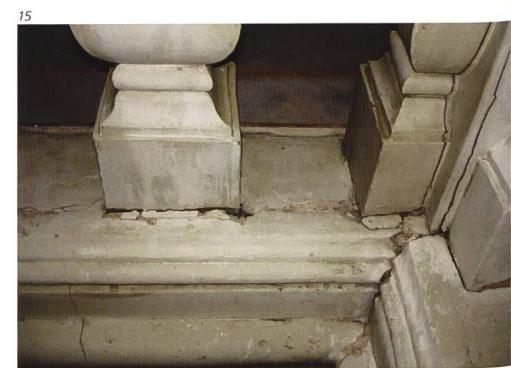
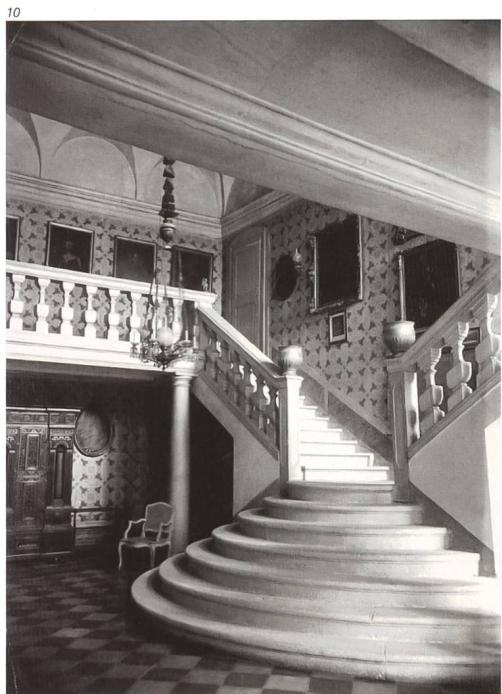
**Abb. 14, 15**  
Schadensbild im Bereich der Balustrade der Galerie.

Ebenfalls sehr schadhaft zeigten sich der Gipsüberzug auf der hölzernen Balustrade (Abb. 14, 15) und das mehrfach profilierte Stuckprofil des oberen Wandabschlusses. Auch hier waren umfangreiche Flickarbeiten notwendig, bevor eine Neufassung nach Befund erfolgte. Die halbrunden Lünetten des Stichkappengewölbes erhielten ebenfalls nach Befund eine blaue Fassung, die die Vorstellung des Blicks in den Himmel evoziert und somit die ursprünglich beabsichtigte Wirkung einer «schwebenden Decke» wieder herstellt (Abb. 18, 19). Das grosse Leinwandbild an der Decke, das ebenfalls den Blick in den blauen Himmel freigibt, war stark verschmutzt und zeigte mehrere Risse (Abb. 17). Es erfolgte eine Trockenreinigung der Oberfläche, das Zurückkleben von losen Stellen auf den Untergrund und das Retuschieren von Fehlstellen oder störenden älteren Flicken (Abb. 20). Sämtliches Holzwerk (Schrankfront zu den beiden Salons, Türen, Fensterflügel) erhielt anstelle des dunkelbraunen einen hellgrauen Neuanstrich. Die Bodenbeläge erfuhren lediglich eine Reinigung. Die neue Beleuchtung in den Gewölbelünetten und unterhalb der Galerie betont die getroffenen Massnahmen und lässt die Halle zusätzlich viel freundlicher und einladender erscheinen (Abb. 16).

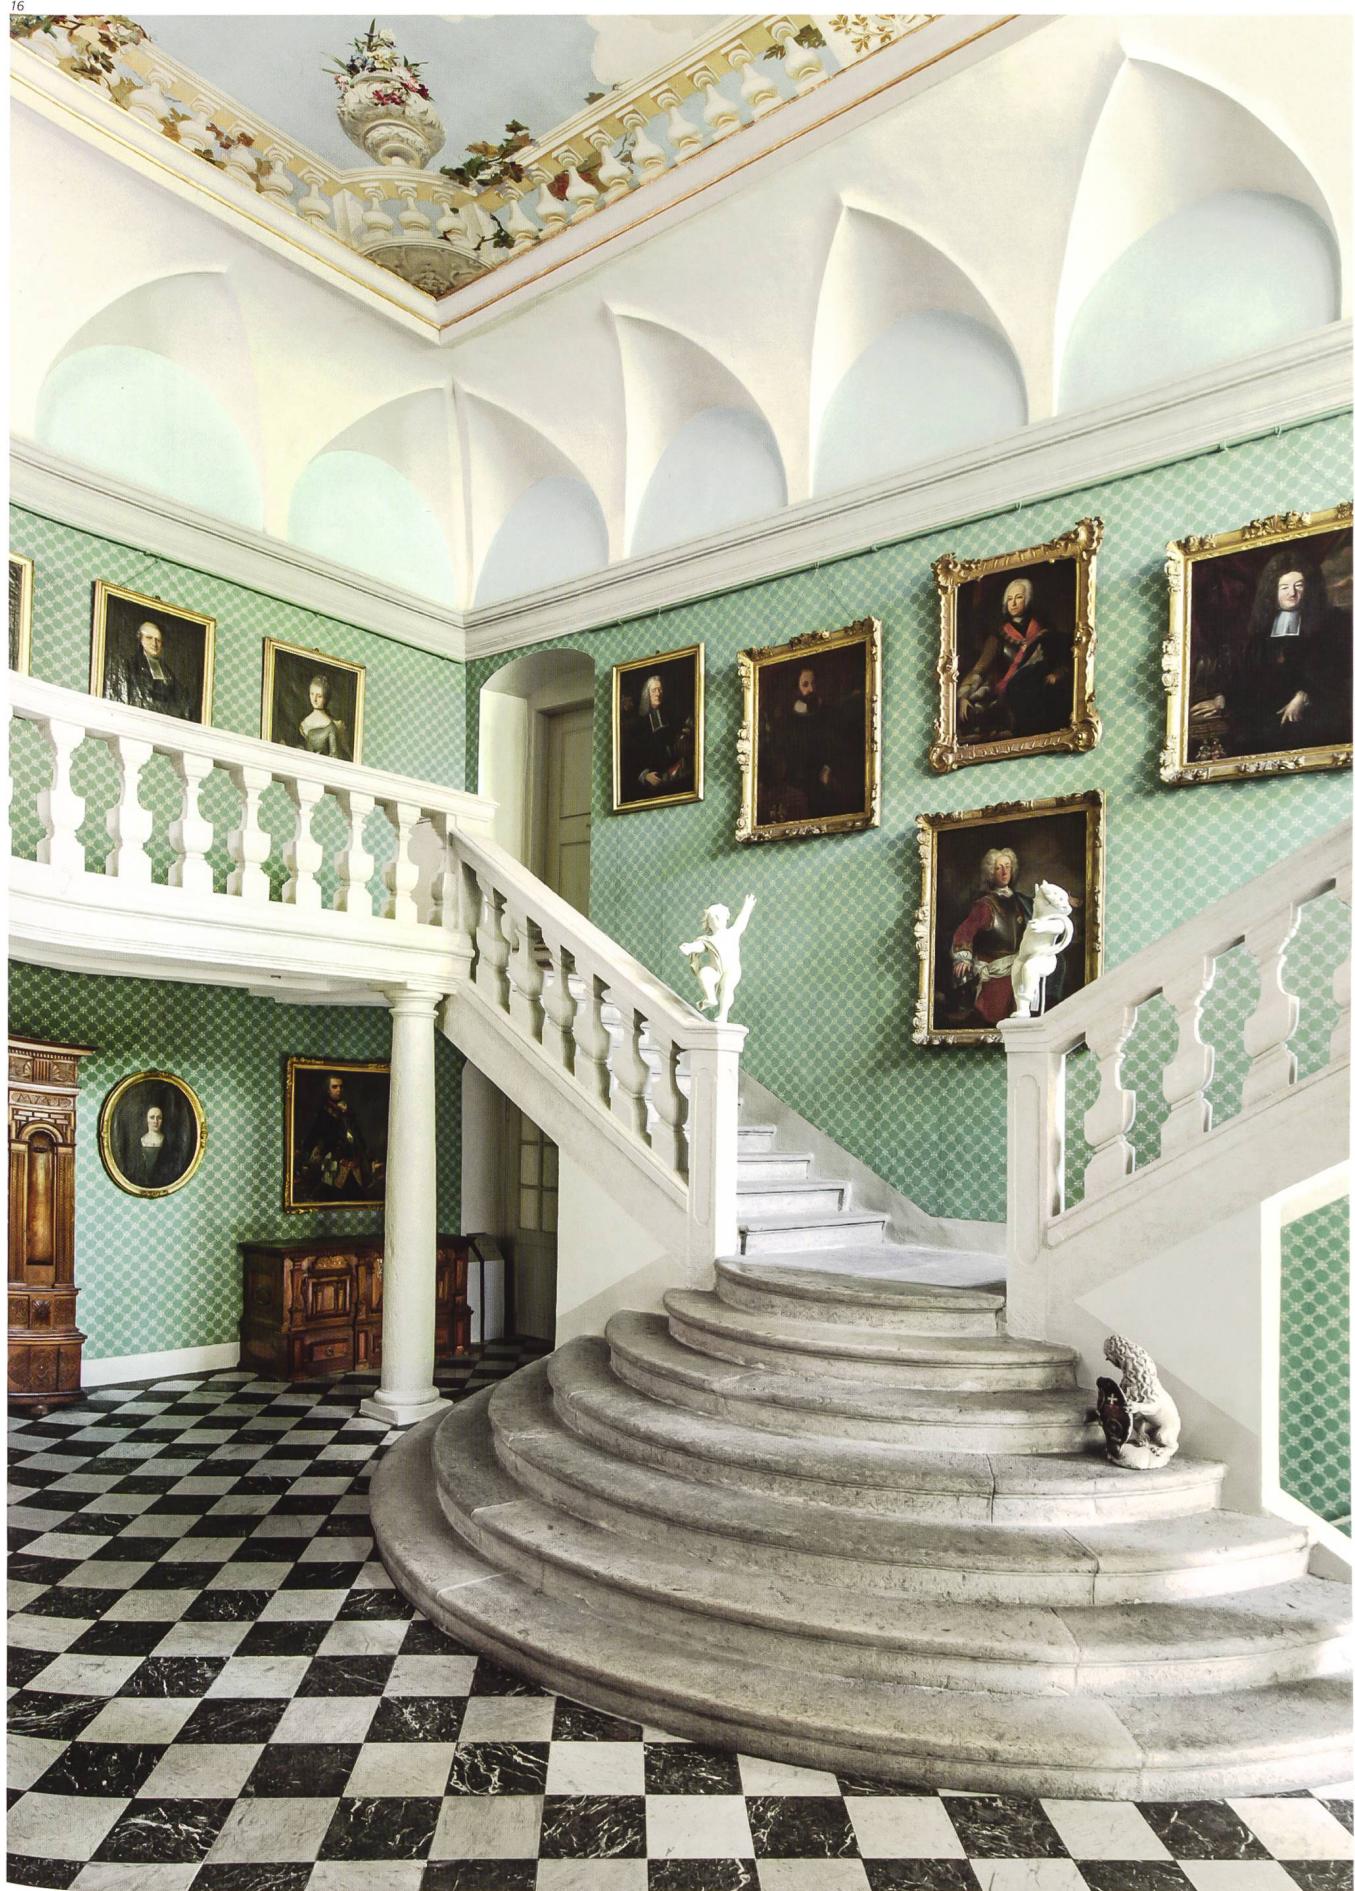
16

**Abb. 16**  
Blick in die restaurierte Treppenhalle.

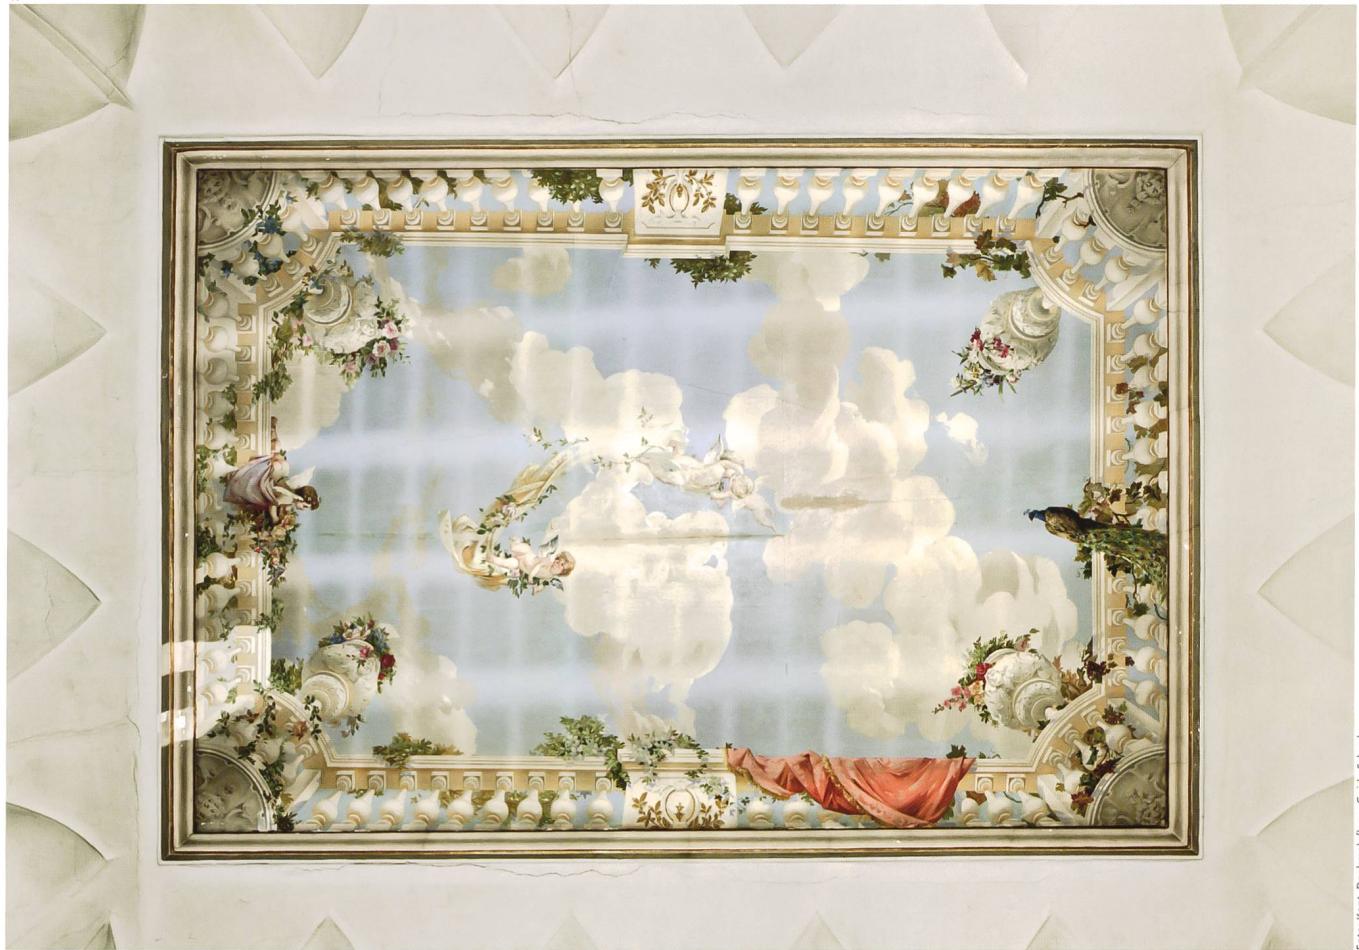
Abb. 17  
Ansicht des Deckengemäldes im Zustand vor der Restaurierung. Links unten ist an der gemalten Balustrade ein helles Reinigungsmuster gut erkennbar.

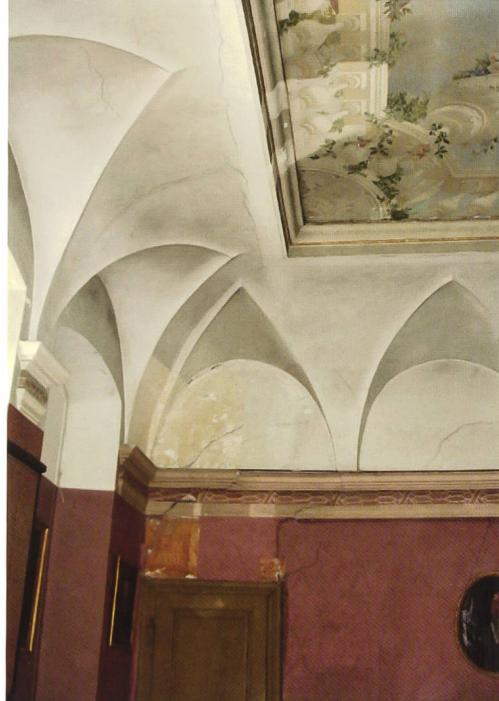
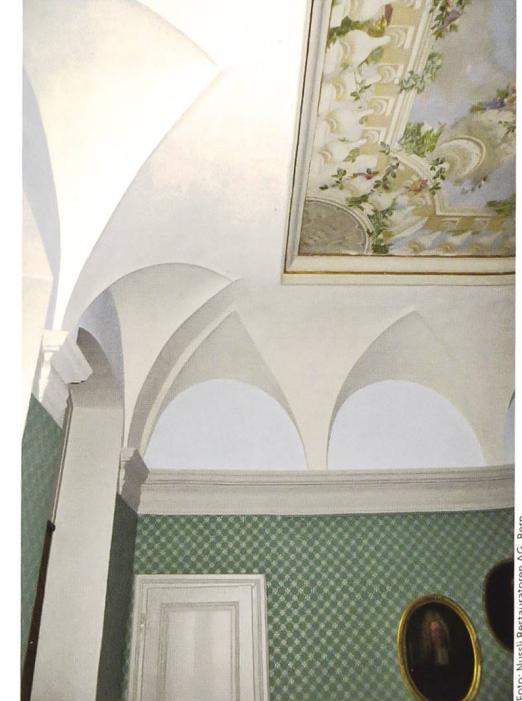
Abb. 18, 19  
Detail der Treppenhalle im Zustand vor und nach der Restaurierung.

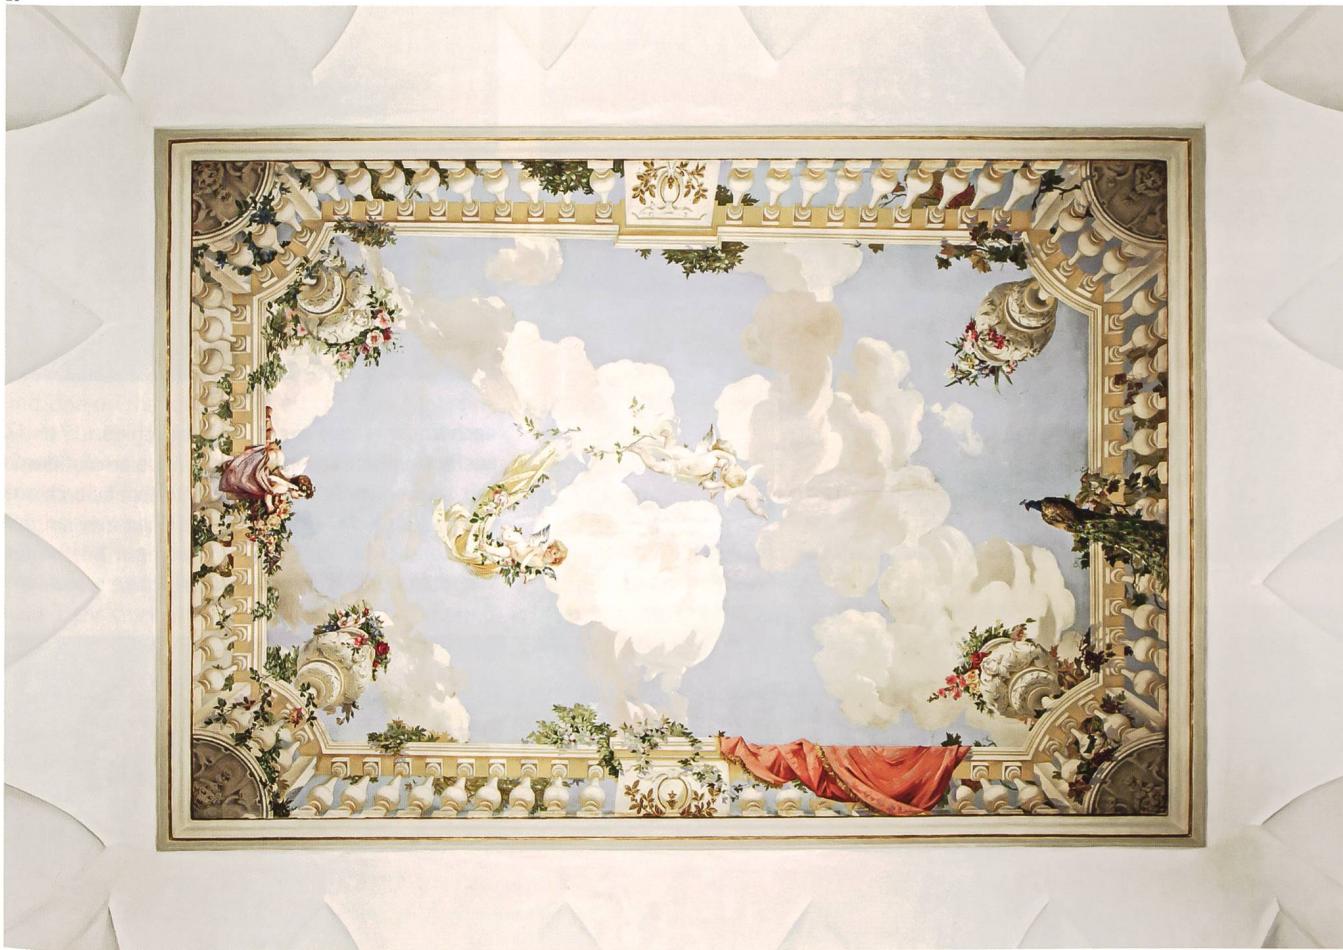
Abb. 20  
Ansicht des Deckengemäldes im Zustand nach der Restaurierung.

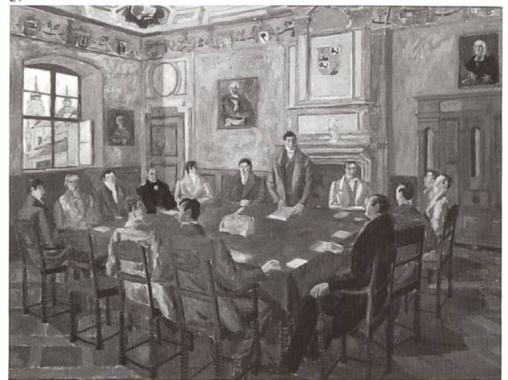
Abb. 21  
Blick in den Rittersaal auf einem Historiengemälde aus dem 19. Jahrhundert. Bei der dargestellten Zusammenkunft dürfte es sich um eine Sitzung der Geschäftsleitung (?) der Eisenwerke von Roll handeln (Repro: Kant. Denkmalpflege, Markus Hochstrasser).

Um 1700 angelegt, bildet der Rittersaal zusammen mit der Treppenhalle das repräsentative Herzstück des Hauses. Er wurde für festliche Anlässe konzipiert, später offenbar aber auch für Geschäftssitzungen der Eisenwerke von Roll genutzt (Abb. 21). Hauptschmuck des Saales bildet die um 1700 von Michael Vogelsang († 1719) bemalte Holzdecke. Sie zeigt eine kühne Illusionsarchitektur, die im Zentrum einen Ausblick in den Himmel mit Darstellung der Kardinaltugend der «Klugheit», freigibt (Abb. 22). Die Kehle am Übergang von den Wänden zur Decke zeigt eine Malerei mit der Abfolge der Hausbesitzer: Beginnend in der südwestlichen Ecke und verbunden durch belaubtes Astwerk, werden in chronologischer Reihenfolge abwechselnd die Allianzwappen der Hausherren mit ihren Ehefrauen und dazwischen die Einzelwappen der jeweiligen Schwiegermütter gezeigt. Die aufwendige und qualitätvolle Malerei stammt ebenfalls von Michael Vogelsang, der sie

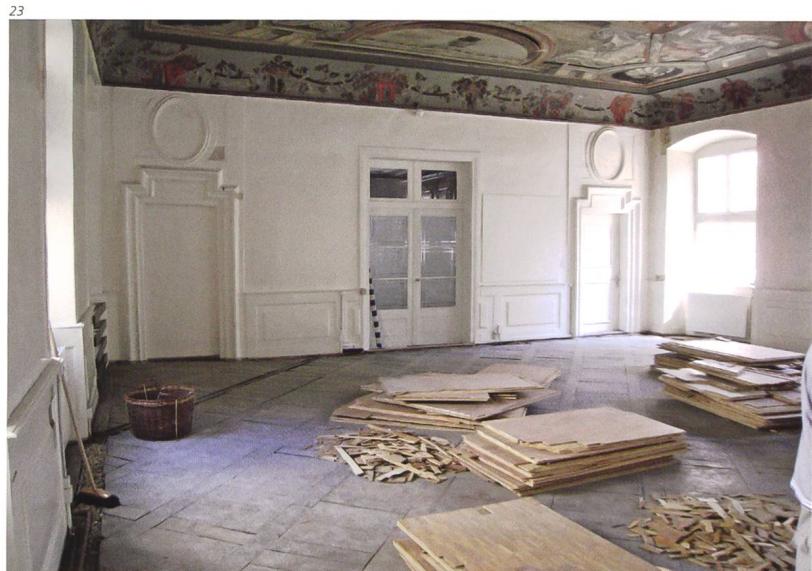
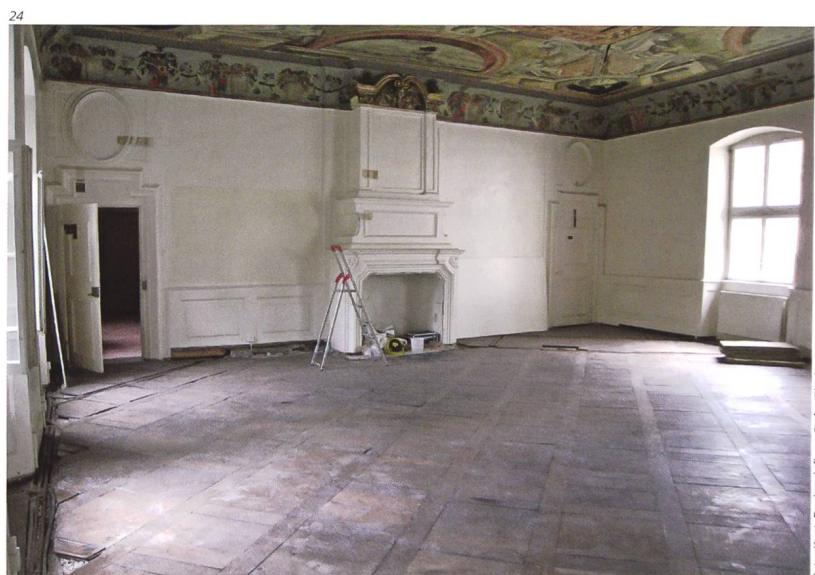
differenziert mit weisser Farbe überstrichen, der originale Parkettboden unter einem jüngeren verborgen (Abb. 23, 24).

Abb. 23, 24  
Zustand des Rittersaals während der Restaurierung. Der originale Parkettboden ist bereits freigelegt, die Wände besitzen noch den uniformen Anstrich.

Wie die an verschiedenen Stellen durchgeföhrten Sondierungen wenig überraschend ergaben, wiesen die Wände ursprünglich eine reiche, differenzierte Farbigkeit auf, die auf einheitlichen Beschluss aller Beteiligten rekonstruiert wurde. Auf dem Holzwerk (Täfer, Türblätter) wurden insgesamt sechs Anstriche festgestellt. Auf den zuerst gefällten Entscheid, die Originalfassung freizulegen und zu restaurieren, musste zurückgekommen werden, da der Zustand der freigelegten Partien teilweise sehr schlecht war und deren Erhaltung einen erheblichen Mehraufwand zur Folge gehabt hätte. Deshalb wurden lediglich die beiden obersten Kunstharzfarbschichten entfernt und das Täfer und die Türen gemäss der Originalfassung in hell- und dunkelgrauen Öllasuren auf roter Grundierung neu gestrichen. So blieben die älteren Farbfassungen unter der Neufassung erhalten. Die stuckierten Oberflächen des Kamins und der Türgewände wurden früher einmal radikal abgeaugt. Dank aufwendigen Freilegungsarbeiten konnten dennoch genügend Fragmente der originalen Fassung festgehalten werden, so dass nach den teilweise notwendigen Flick- und Ergänzungsarbeiten am Stuck eine Rekonstruktion möglich war. Die Neufassung wurde in Kalkfarbe ausgeführt. Wie beim Täfer herrscht ein hellgrauer Grundton vor, der aber zusätzlich durch vergoldete Profilstäbe und rötlich marmorierte Felder bereichert wird (Abb. 26). In den Fensterleibungen konnten ebenfalls Spuren der Originalfassung, die eine täferimitierende Illusionsmalerei darstellte, festgestellt werden. Sie wurde, nachdem die Risse und Fehlstellen im Gipsuntergrund gespachtelt und geschliffen worden waren, in Kalkfarben rekonstruiert (Abb. 31). Ebenso konnten die goldgerahmten und marmorierten Spickel über den gebogenen Fensterstürzen von den Restauratoren

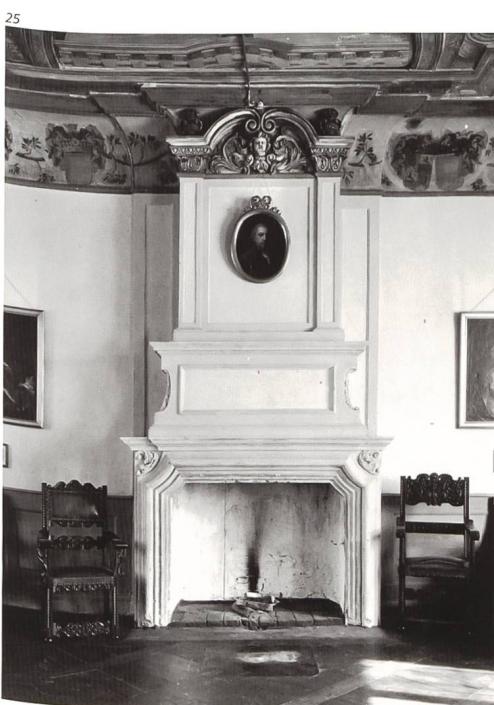
Abb. 25  
Der Kamin im Rittersaal im Zustand um 1925. Die differenzierte originale Farbfassung ist bereits übermalt (Fotosammlung Bürgerhaus der Schweiz, H. König).

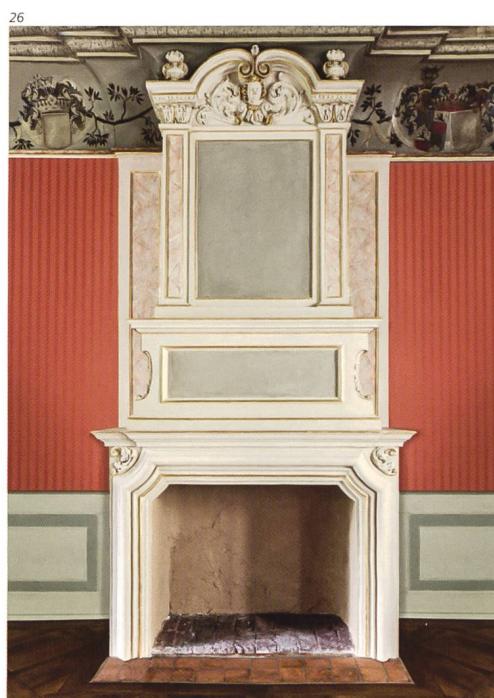
Abb. 26  
Der Kamin im Rittersaal nach der Restaurierung.

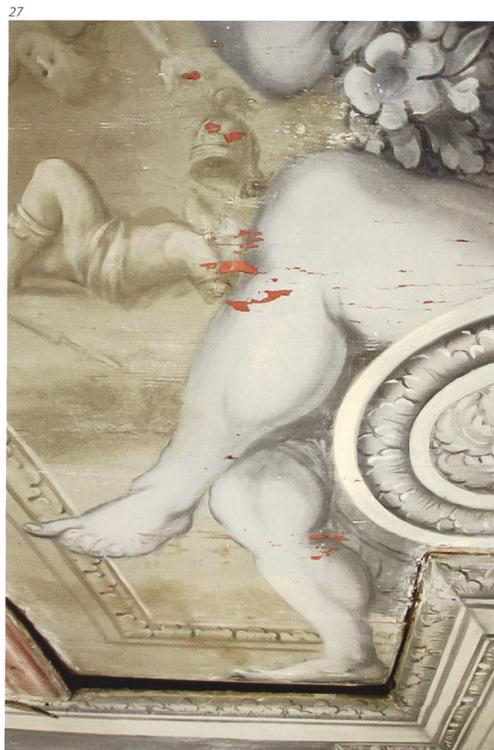
Abb. 27  
Detail der Holzdecke mit blätternden Malschichten. Zustand vor der Restaurierung.

Die prächtige Holzdecke erfuhr eine zurückhaltende Restaurierung. Nach einer Trockenreinigung der gesamten Oberfläche wurden die diversen blätternden Farbschollen auf den Untergrund zurückgeklebt und die Fehlstellen retuschiert (Abb. 27). Dann wurden lose Teile der Decke, die ursprünglich mit Nägeln be- festigt und infolge statischer Bewegungen aus dem Verbund gerissen worden waren, gerichtet und zur

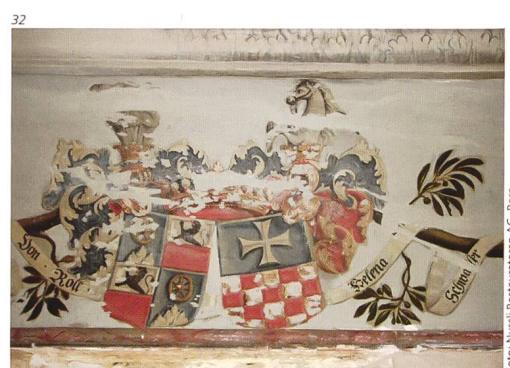
Abb. 30  
Detail der freigelegten originalen Malerei auf dem Profilstab oberhalb der Hohlkehle. Der gemalte Akanthusfries befindet sich an dieser Stelle in einem sehr guten Zustand. An anderen Stellen musste er rekonstruiert werden.

Bei der mit einer Wappenmalerei versehenen Hohl- kehle zwischen Wand und Decke waren ältere Risse und Fehlstellen gekittet und grau übermalt worden (Abb. 32). Diese Übermalungen und die teilweise überstehenden Kittungen wurden entfernt (Abb. 33), anschliessend der graue Hintergrund mit einem Lasuranstrich geschlossen und störende Fehlstellen in der Wappenmalerei retuschiert (Abb. 34). Wie Sondierungen ausserdem ergaben, war der Profil- stab, der den oberen Abschluss der Hohlkehle bildet, ursprünglich nicht wie angetroffen in einem dunklen Grau gestrichen, sondern mit einem Akanthusfries bemalt (Abb. 30). Der Fries wurde so gut als möglich freigelegt und wo er fehlte rekonstruiert.

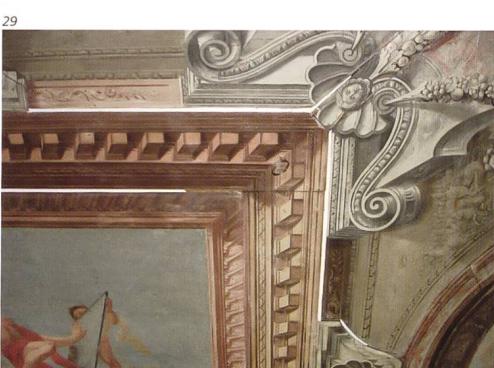
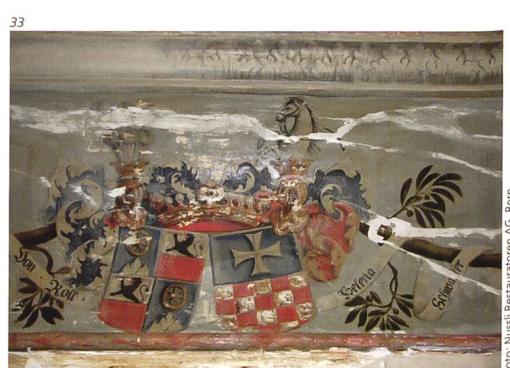
Abb. 32  
Detail der Hohlkehle zwischen Wand und Decke im Zustand vor der Restaurierung, mit älteren Übermalungen.

Abb. 33  
Das gleiche Detail der Wappenmalerei nach der Entfernung der grauen Übermalung und der überstehenden Kittungen.

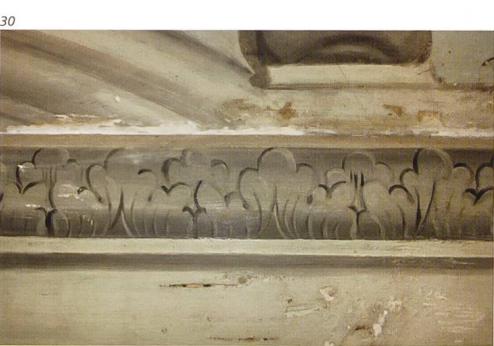
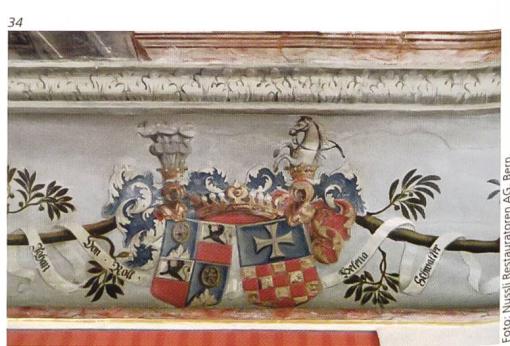
Abb. 34  
Die Wappenmalerei im Zustand nach der Restaurierung. Den oberen Abschluss der Hohlkehle bildet der Profilstab mit der freigelegten und teilweise rekonstruierten Akanthusfriesmalerei.

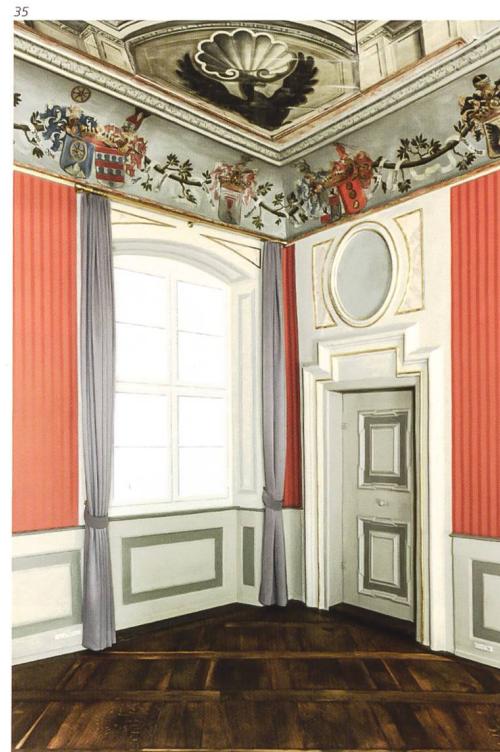
Abb. 35  
Blick in die Nordwestecke des Rittersaals nach der Restaurierung mit dem als *Trompe-l'œil* gemalten Blindfenster.

Die weiteren, denkmalpflegerisch relevanten Arbeiten im Rittersaal umfassten die Restaurierung des freigelegten originalen Parkettbodens, den Einbau neuer Fenster – wobei das später zugemauerte Blindfenster an der Westwand als Trompe-l'œil malerisch ergänzt wurde (Abb. 35) –, die Reaktivierung der beiden zwischenzeitlich geschlossenen Zugänge zur Treppenhalle, den Einbau eines grossen neuen Radleuchters, der an der Decke aufgehängt ist und

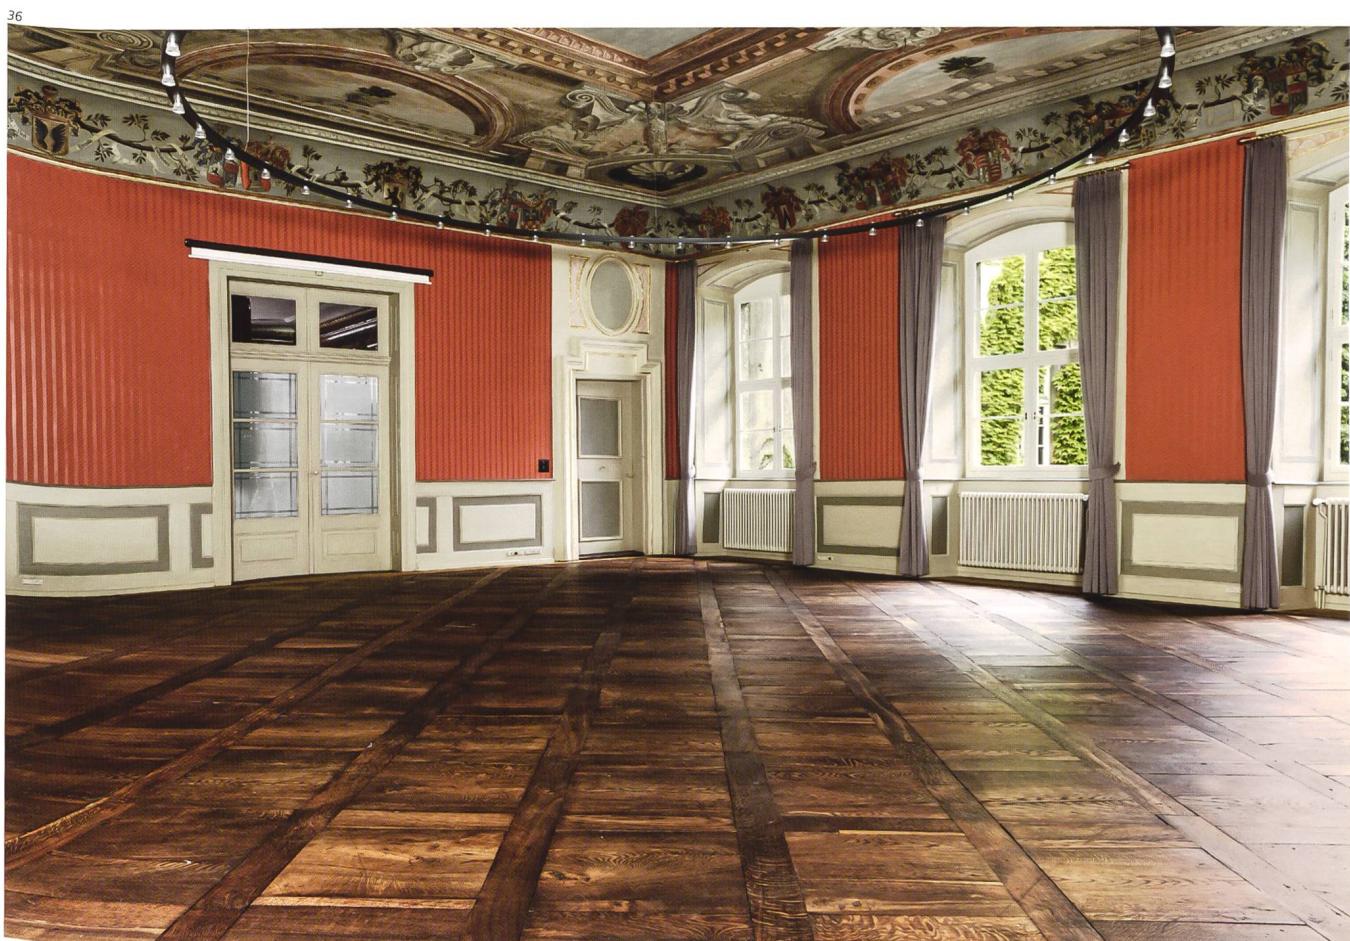
Abb. 36  
Der Rittersaal im Zustand nach der Restaurierung.

Mit den vorgenommenen Massnahmen ist es nicht nur gelungen, die wertvolle historische Substanz fachgerecht zu restaurieren, sondern auch dem Saal seine barocke Farbigkeit und seine ursprüngliche Festlichkeit zurückzugeben (Abb. 36). Er kann fortan wieder seiner eigentlichen Bestimmung gemäss genutzt werden.

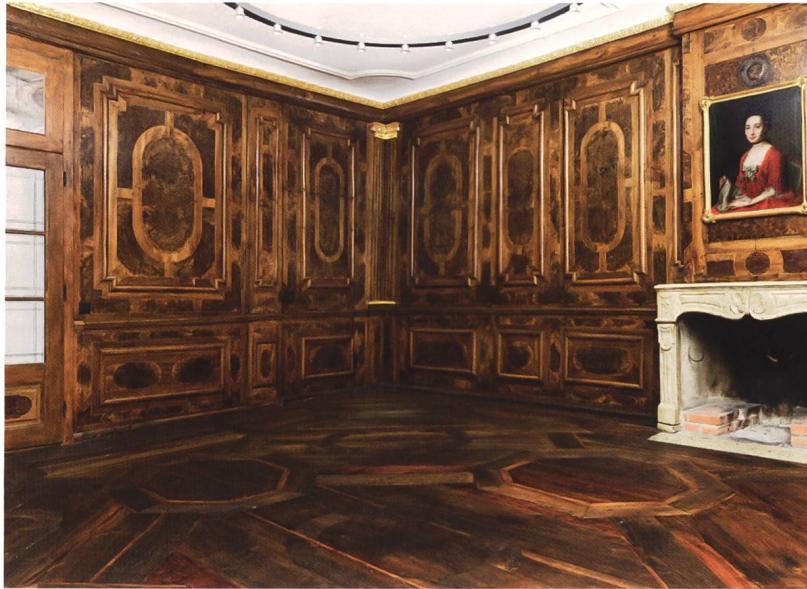
Abb. 37  
Blick in das restaurierte Kontor mit der kostbaren Ausstattung des 17. und 18. Jahrhunderts.

Der von Ludwig von Roll, dem Begründer der gleichnamigen Eisenwerke, ehemals als Kontor genutzte Salon weist kostbare Ausstattungselemente auf. Dazu gehört in erster Linie das prachtvolle, mit Nussbaum-Spiegelfurnier gemusterte Wandtäfer aus dem letzten Jahrzehnt des 17. Jahrhunderts. Der Parkettboden aus Nussbaum- und Eichenholz aus der Mitte des 17. Jahrhunderts, das Cheminée aus der ersten Hälfte des 18. Jahrhunderts und der Kachelofen aus der Zeit um 1810 vervollständigen das bemerkenswerte Interieur (Abb. 37).

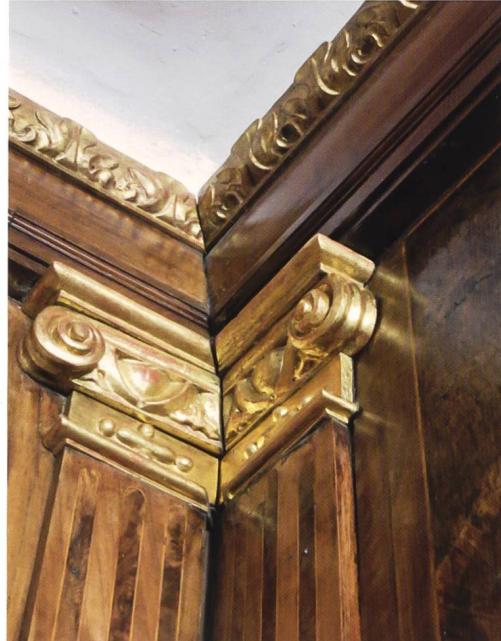
Abb. 38  
Detail des Wandtäfers im Kontor mit den restaurierten blattvergoldeten Zierelementen.

Der Raum und seine Ausstattung konnten weitgehend in ihrem Zustand belassen werden. Notwendig waren zur Hauptsache Reinigungs- und wenige Ausbesserungsarbeiten. Die Hauptarbeit bestand in der Restaurierung der vergoldeten Zierelemente an den Wandpilastern (Kapitelle, Basisplatte) und des Akanthusblattfrieses am oberen Täferrand. Diese Elemente waren nämlich mit einem unschönen Anstrich aus gelbgrüner Bronzefarbe versehen, der die originale Blattvergoldung verdeckte. Es wurde deshalb entschieden, den Anstrich zu entfernen und die originale Vergoldung freizulegen (Abb. 38). Grössere Fehlstellen wurden mit Blattgold, kleinere mit Pudergold retuschiert. Als einzige neue Zutat erhielt das Kontor einen modernen Radleuchter analog demjenigen im Rittersaal.
