# Solothurn, Rathaus, Kantonsratssaal, neue Erkenntnisse zur Bau- und Ausstattungsgeschichte

URS BERTSCHINGER

Die vom Volk beschlossene Verkleinerung des Parlaments wie auch die in die Jahre gekommene Ausstattung und Technik des Kantonsratssaals veranlassten den Kanton, den Saal komplett umzugestalten. Das durch ein Wettbewerbsverfahren ausgewählte Projekt sah ein Erneuern der Infrastruktur, der Technik, der Möblierung, der Oberflächen und der Statik vor. Vor Baubeginn und baubegleitend wurden durch die Denkmalpflege Untersuchungen, Sondierungen und Freilegungen erstellt. Ziel war es, die vorhandenen Ausstattungen auf ihren Erhaltungswert hin zu untersuchen sowie die Bau- und Ausstattungsgeschichte des ehemaligen St.-Ursen-Saals und heutigen Kantonsratssaals mit neuen Erkenntnissen zu ergänzen.

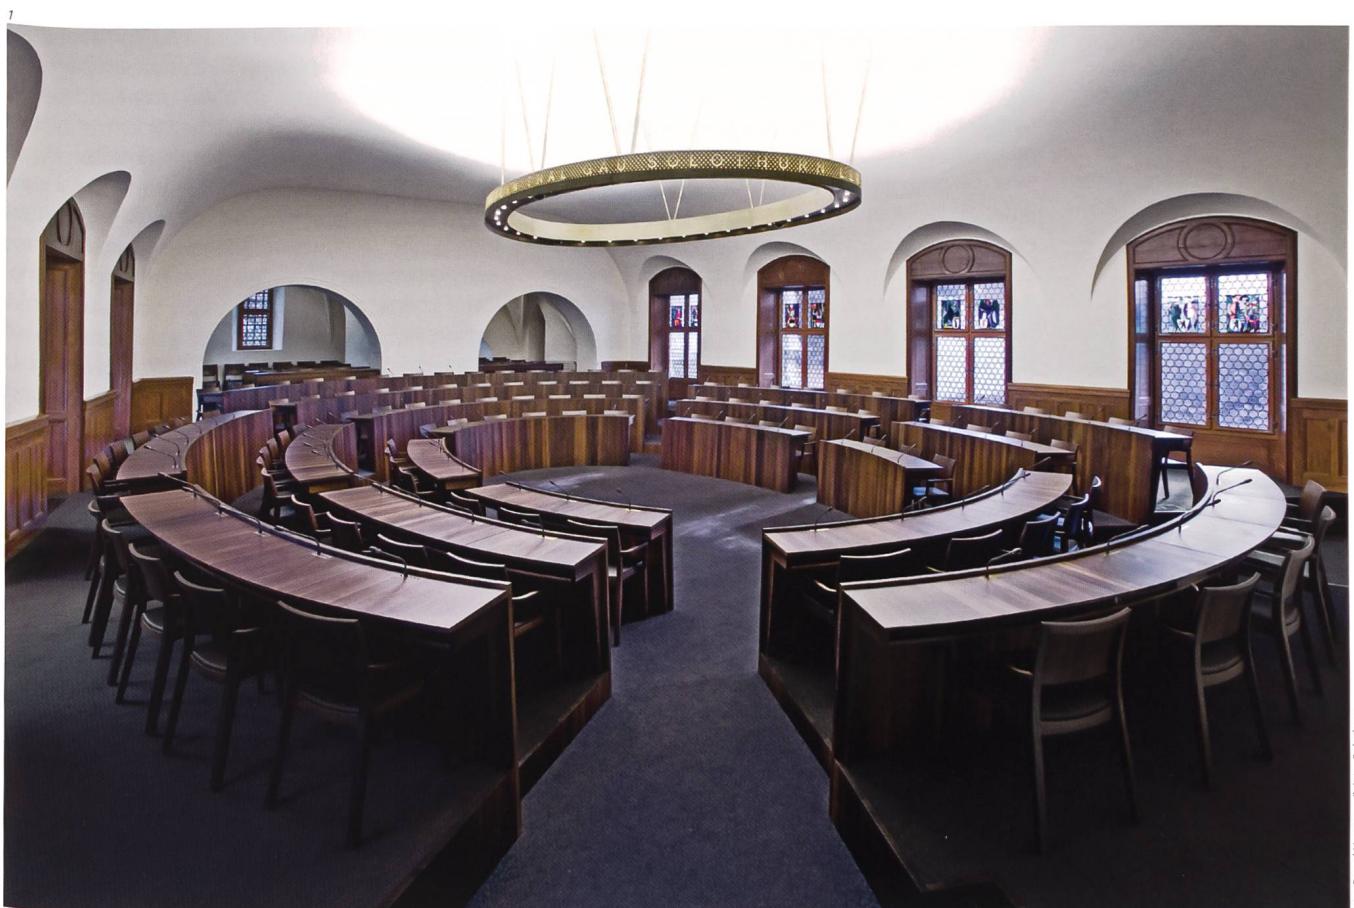
*Abb. 1  
Fertig erstellter neuer Kantonsratssaal, Blick gegen Osten, Zustand Dezember 2012. Die Muldengipsdecke und das Brüstungs- und Leibungstäfer von 1904 sowie die Fenster von 1980 blieben erhalten, die alten Wandmalereien aus den verschiedenen Epochen wurden konserviert und überdeckt.*

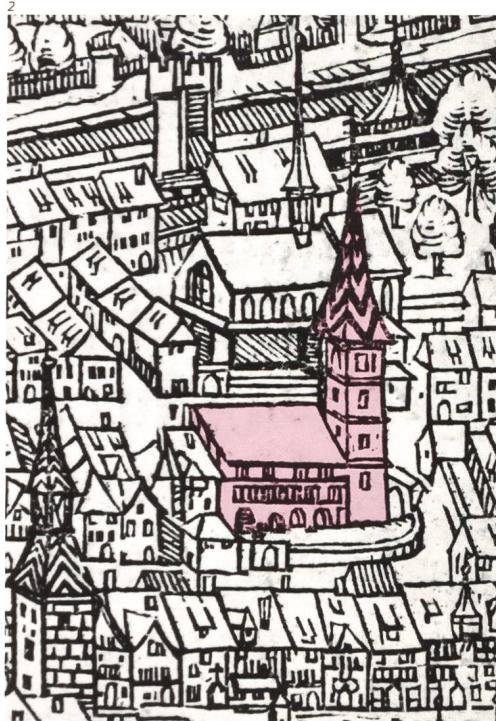
**Abb. 2**  
Der älteste Teil des Rathauses mit hohem Ostturm und neuer Südfront von 1476, in einem Ausschnitt aus dem Stadtprospekt von Hans Asper, in der Chronik von Stumpf, Holzschnitt von 1548. Gut erkennbar sind die Erdgeschosslauben, die Reihenbefensterung im ersten Obergeschoss sowie die vier Einzelfenster im zweiten Obergeschoss des heutigen Kantonsratssaals. Dieses wahrscheinlich in Rieg erstellte Geschoss weist eine niedere Höhe auf und ist noch mit dem alten ungleichseitigen Dach überdeckt. Rechts das erst 1574 in die neue Westerweiterung integrierte alte Wohngebäude.

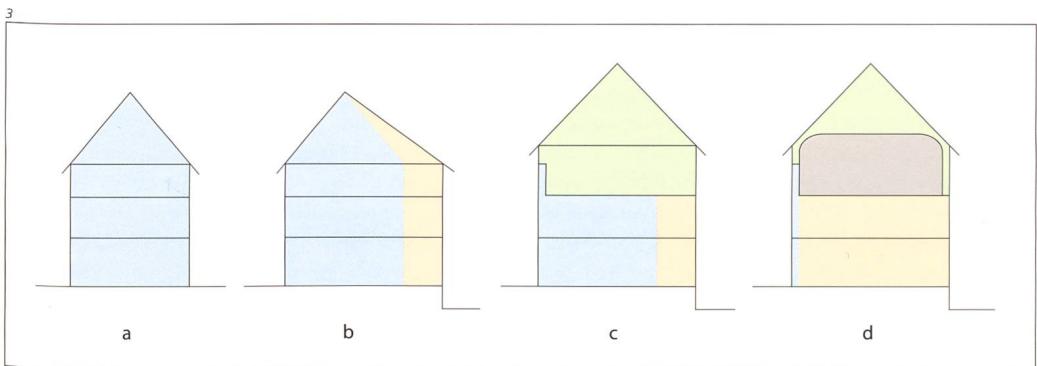
Abb. 3  
Schematischer Querschnitt mit der Entwicklung des Gebäudevolumens.

- a) Das dreigeschossige Armbrusterhaus (Vorgängerbau) im Zustand von 1447/48.
- b) Ausbau zum Rathaus 1483. Das Gebäude wird gegen Süden mit einem Anbau erweitert. Die Firsthöhe und der nördliche Dachschindeln werden vom Vorgängerbau übernommen, gegen Süden wird das Dach auf die neue Südfront verlängert.
- c) 1574 wird das vom Vorgängerbau übernommene niedrige zweite Obergeschoss zusammen mit dem Dach abgerissen. Ein neues Saalgeschoss mit einer grösseren Raumhöhe wird erstellt, eingedeckt mit einem neuen gleichseitigen Satteldach.
- d) 1904/05 wird der Saal im zweiten Obergeschoss erhöht und neu ausgestattet. Die neue Muldengipsdecke reicht in den Dachstuhl hinauf.

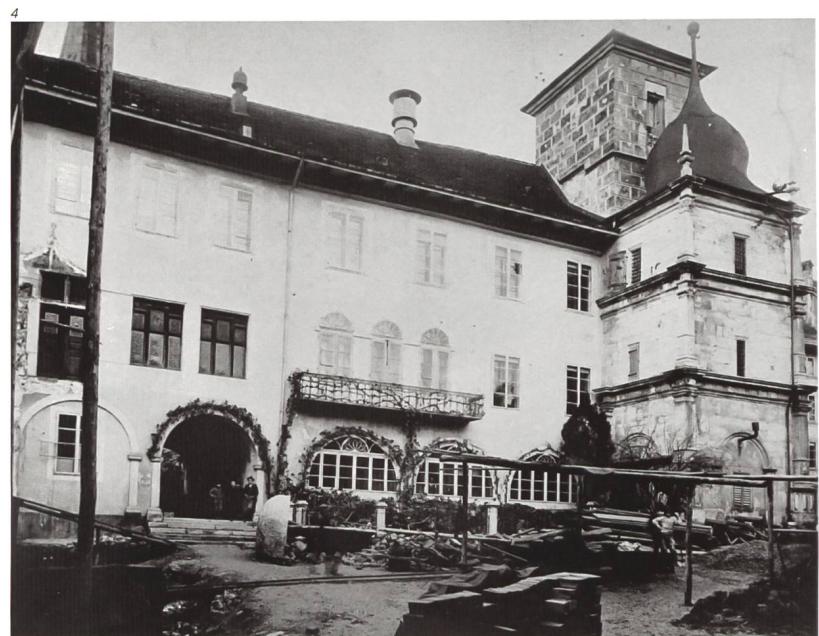
Abb. 4  
Südfassade, Zustand im Frühling 1903. Das Bild entstand während des Neubaus des Südflügels 1903–1905. In der Mitte der älteste Gebäudeteil mit den vier Einzelfenstern des Kantonsratssaals im zweiten Obergeschoss. Rechts der 1622 erstellte Archivturm, links die Rathauserweiterung von 1574 (Staatsarchiv Solothurn, Bildersammlung III/9).

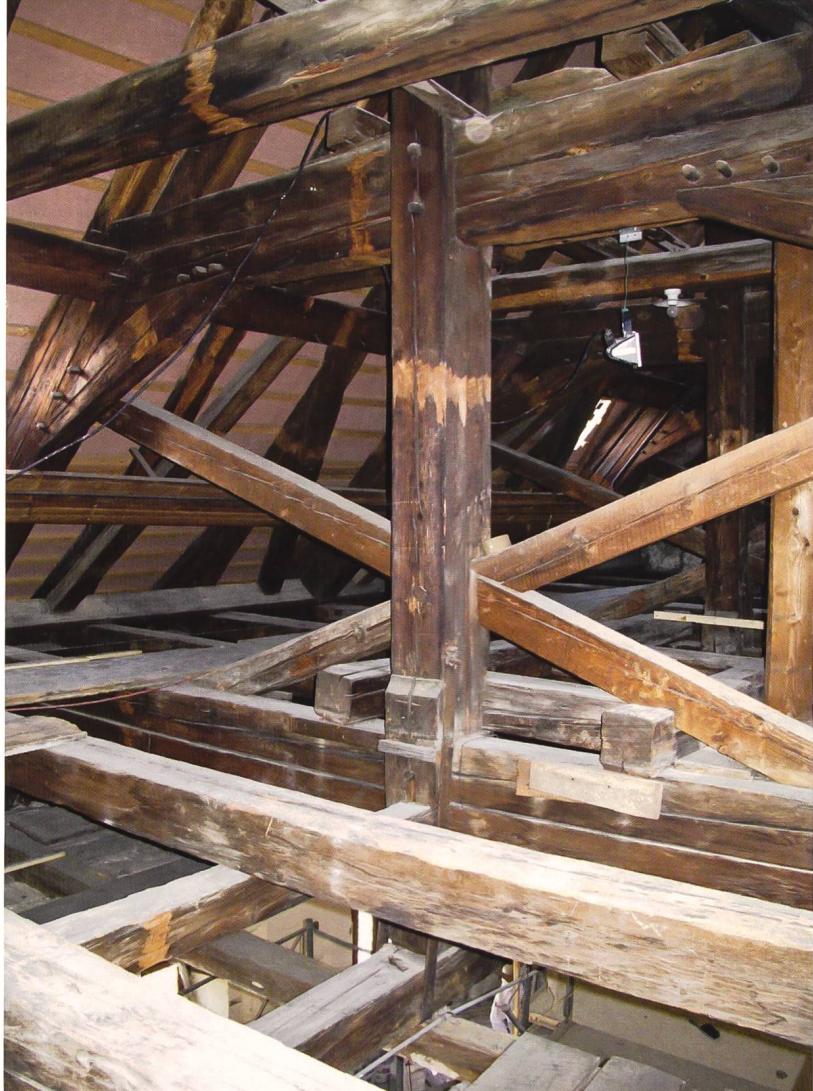
5

**Abb. 5**  
Dachstuhl von 1574 über dem Kantonsratssaal. Liegender Stuhl mit Hängepfosten zum Befestigen der darunterliegenden ehemaligen Balkendecke. Die gekreuzten Streben wurden 1904 zur Befestigung der Muldengipsdecke eingesetzt.

dach entsprachen jedoch nicht mehr den funktionalen und ästhetischen Ansprüchen. Das niedrige zweite Obergeschoss und das Dach wurden daher komplett demontiert. Die Fassadenmauer auf der Nordseite blieb jedoch bestehen und wurde in den Neuaufbau integriert. Die Mauerkrone erhöhte man um etwa 1,60 Meter. Südseitig erstellte man anstelle der ursprünglichen Riegwand eine bis in den Westanbau durchlaufende neue Fassadenmauer aus lagig vermauerten, sauber gehauenen Tuffsteinquadern. Die Höhe der Mauerkrone wurde von der gleichzeitig erhöhten Nordmauer übernommen. Nordseitig blieben die vier Fensterpositionen im alten Teil bestehen, zwei Fensteröffnungen wurden aber vergrössert, sodass alle Fenster nun die gleiche Grösse aufwiesen. Aufgrund der Einheit und der geänderten Raumhöhen wurden neue, aufwendig profilierte, hohe und sandsteinerne Kreuzstockfenster eingesetzt. Diese sind, bis auf die Kreuzstöcke, heute noch erhalten. Die südseitige neue Fassade erhielt ebenfalls vier gleich grosse Fenster, wahrscheinlich in der gleichen Art wie nordseitig. Die Gewände sind aber nicht mehr erhalten. Auch das alte Bodenniveau erhielt eine Änderung. Die darunterliegende Balkenlage wurde komplett demontiert und leicht

tiefer und in geänderter Lage wieder neu verlegt. Das gesamte vergrösserte Rathaus wurde anschliessend mit einem einheitlichen gleichseitigen Satteldach eingedeckt.

Die neue Raumhöhe des zweiten Obergeschosses betrug nun etwa 3,40 Meter. Überdeckt wurde es mit einer quer laufenden Balkendecke. Über die Raumaufteilung ist nichts Konkretes bekannt. Gemäss Archivquellen soll im neu errichteten Stockwerk ein grosser Saal mit einem Wand- und Deckentäfer errichtet worden sein.<sup>4</sup> In welcher Grösse und ob sich der Saal überhaupt in diesem Geschoss befand, konnte nicht abschliessend nachgewiesen werden. Aufschluss geben könnte aber die Konstruktionsart des Dachstuhls und der ehemaligen dazugehörenden Balkendecke: Der liegende Stuhl weist bei jedem Binder einen Hängepfosten auf, an welchem ein Unter- oder Überzugsbalken befestigt war. Daran hätte jeder Deckenbalken mit Schrauben, Verzapfungen oder Metalllaschen aufgehängt werden können. Dank dieser Konstruktionsart wäre es möglich gewesen, darunter einen die ganze Geschossfläche einnehmenden, stützen- und wandfreien Raum einzurichten. Dies lässt effektiv auf einen grossen Saaleinbau schliessen.

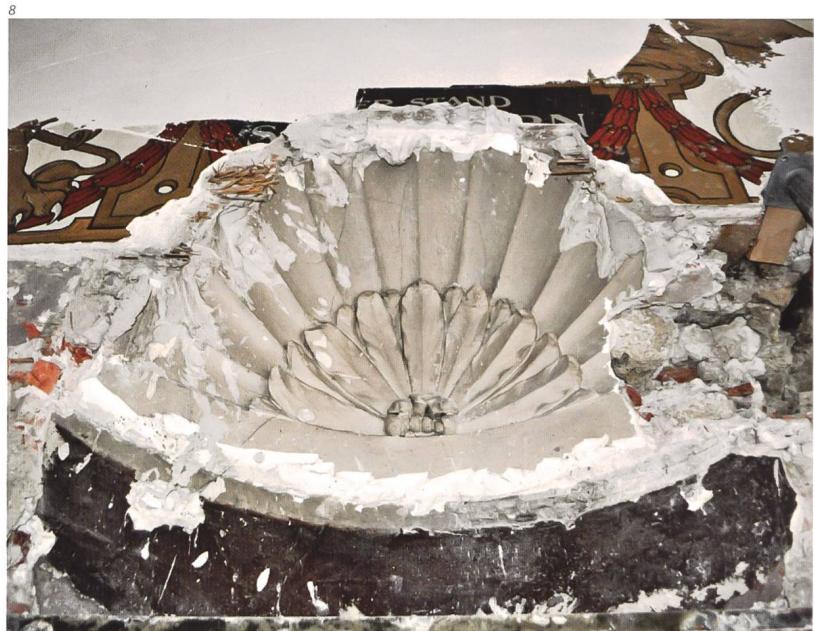
**Abb. 8**  
Kantonsratssaal, Westmauer. In der Wandmitte halbrunde Wandnische mit Fächerrosette aus Gips für einen ehemaligen Turmofen. Fragment der Saalausstattung von 1752/53

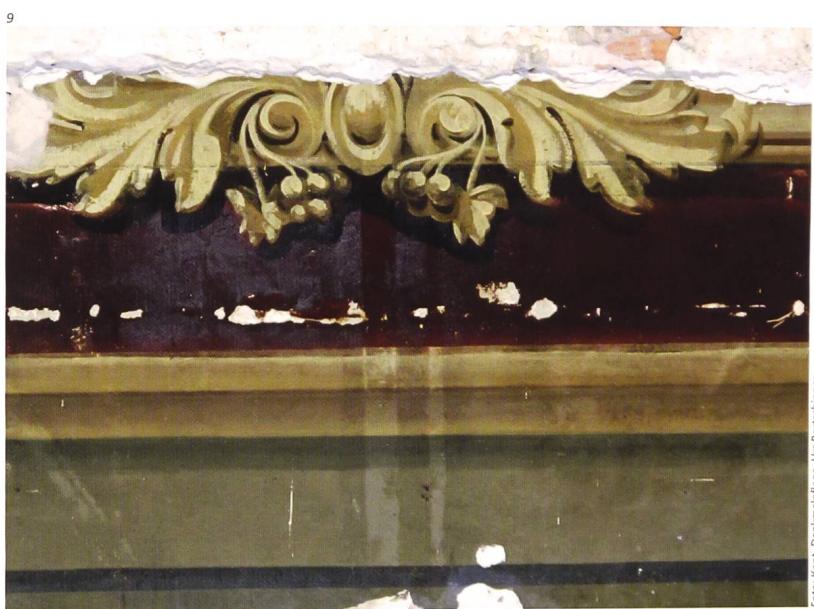
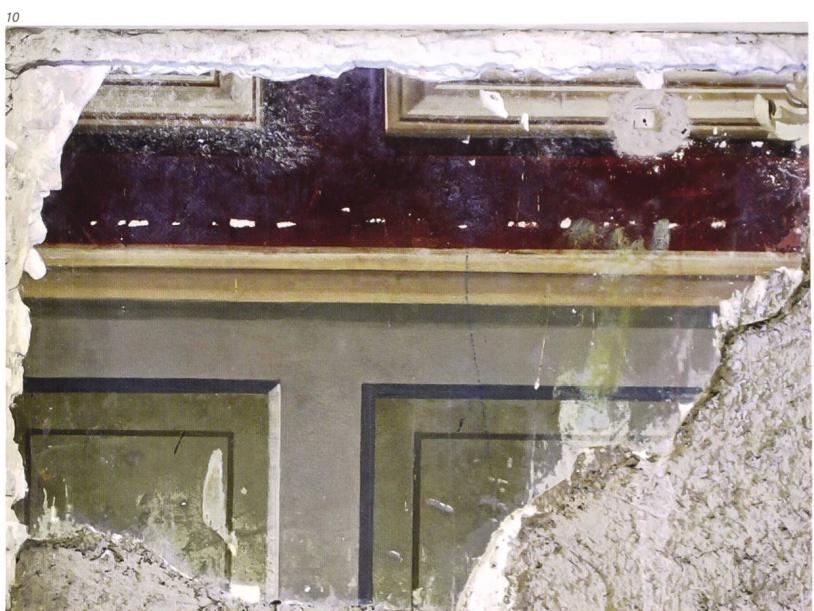
**Abb. 9, 10**  
Kantonsratssaal, Westmauer. Fragmente der gemalten Wanddekoration von 1874, Ölmalerei auf Verputz. Umlaufendes Brüstungstäfer mit Füllungen und Abschlussgesims. 9) Bilderrahmen mit Mitteldekorations.

10) Darunter umlaufendes Brüstungstäfer mit Füllungen und Abschlussgesims.

Eine von den Befunden her klar definierte Ausstattungsänderung fand 1874 statt.<sup>8</sup> Der «Herr Zeichnungslehrer Taverna» wurde beauftragt, zehn Bilder von hervorragenden Solothurner Bürgern zur Ausschmückung des Grossratssaals zu malen. Dies waren: «Niclaus Konrad, Singer von Dornach; Schulteiss Niclaus Wengi; Hans Jacob vom Stall; Cantor Hermann; Robert Glutz, Gesellschaftskritiker; Staatsrath Lüthi; Maler Disteli; Landamman Munzinger; Gressly, Geologe; Roth, Oberlehrer.» Die Gemälde sind leider nicht mehr erhalten. Dafür konnten fragmentarisch erhaltene Wandmalereien gefunden werden, die stilistisch und formal in diese Zeit zu liegen kommen. Die vorhandenen älteren Wandausstattungen, mit Ausnahme der Verputze, die übernommen wurden, entfernte man. Eine neue grössere, rechteckige Ofennische ersetzte die alte halbrunde mit dem Rosettensturz. Durch das Auftragen eines dünnen, zweischichtigen Kalkputzes mit feinem Sandkorn auf den alten Wandverputz erhielt man eine neue, relativ glatt abgeriebene Oberfläche. Darauf trug ein namentlich nicht bekannter Maler mit einer Ölfarbe eine neue, den ganzen Saal umfassende Dekorationsmalerei auf. In Trompe-l'Œil-Manier wurde in neobarocker Formensprache ein etwa 1,20 Meter hohes Brusttäfer mit Füllungen und Abschlussfries in Olivtönen gemalt, plastisch hervorgehoben mit Licht und Schatten. Die Flächen der Schmalwände erhielten plastisch gemalte, grün-ockerfarbene Rahmen mit einem floralen Mittelteil. Die sich darin befindenden, wahrscheinlich figürlichen Motive – es handelte sich wohl um geklebte Leinwandgemälde – sind leider nicht mehr erhalten. Die Längswände zwischen den Fenstern wurden mit elliptischen Rahmen mit umlaufender Volutenrahmendekoration ausgestattet. Innerhalb der Rahmen befanden sich höchstwahrscheinlich die von Taverna gemalten und auf den Verputz geklebten Leinwandbilder mit den Portraits von Solothurner Bürgern.

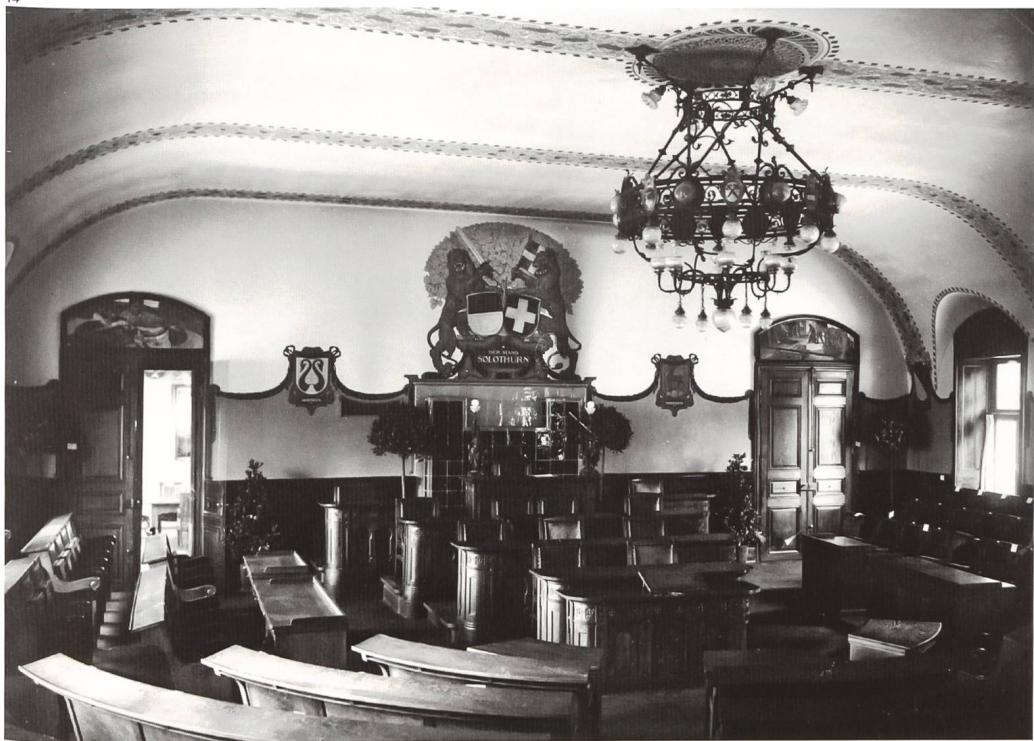
14

*Abb. 14, 15  
Kantonsratssaal um 1920/30.  
Möbelierung und Ausgestaltung  
noch von 1904/05. Fotos  
H. König, Solothurn (Zentral-  
bibliothek Solothurn).*

*14) Blick gegen Westen,  
mit Präsidiumsgestühl.*

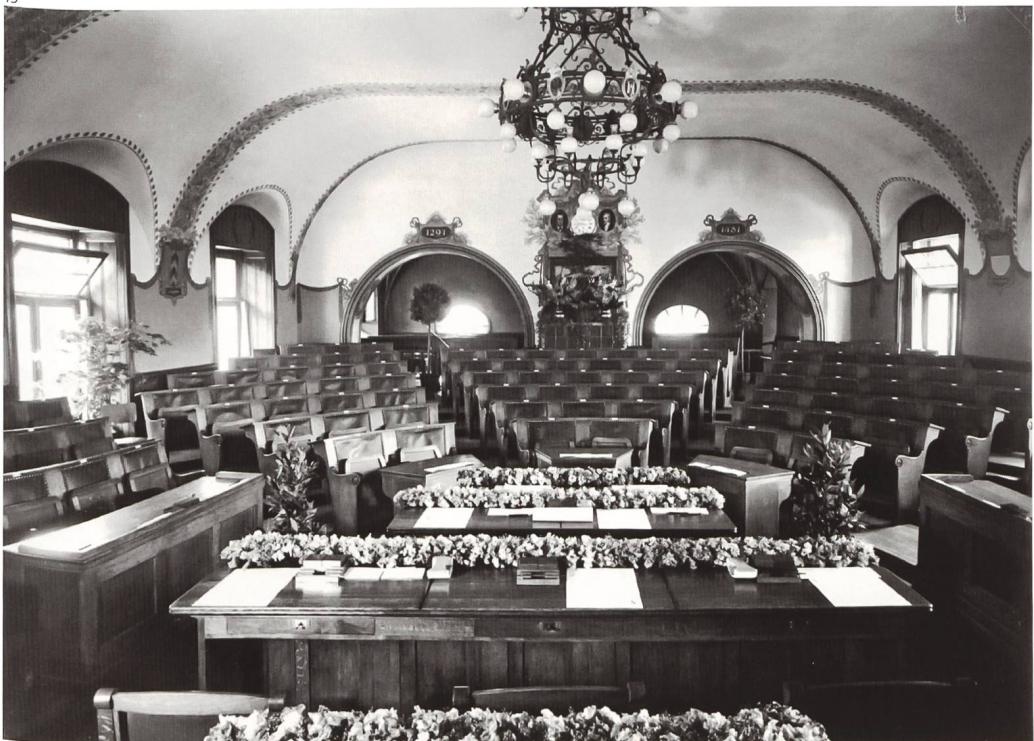
15

*15) Blick gegen Osten,  
mit Arkadenöffnungen  
zum Turm.*

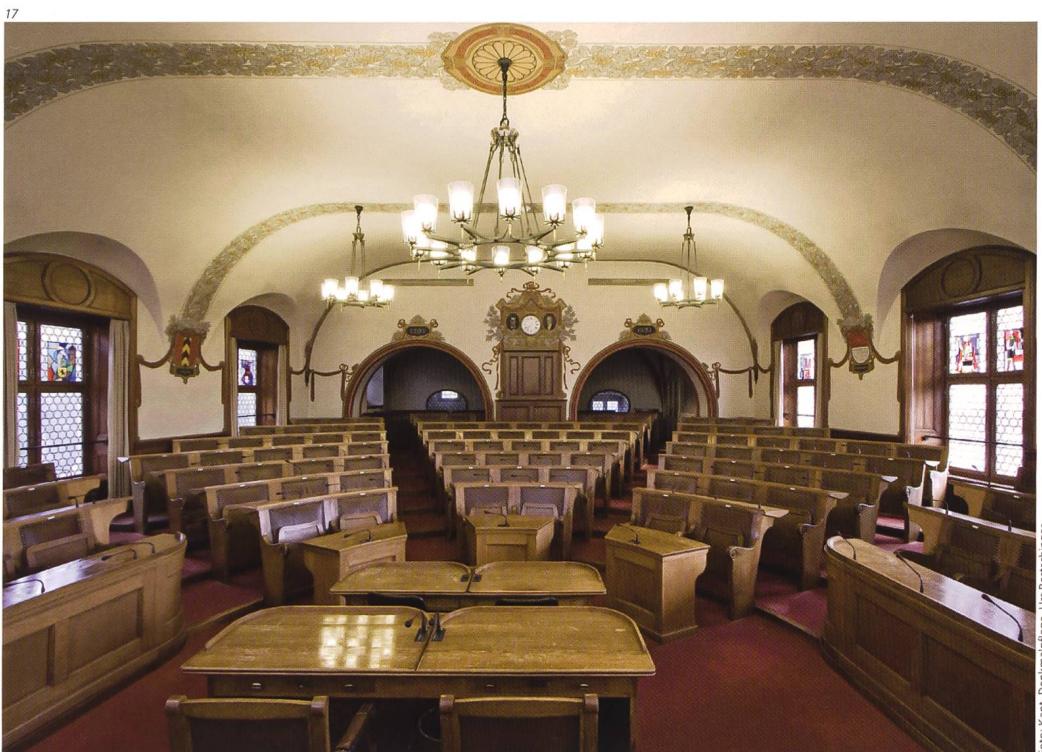
**Abb. 16,17**  
**Kantonsratssaal, Zustand im April 2012, kurz vor dem Umbaubeginn.**  
**Möbelierung und Grundzüge der Malereien sind noch von 1904/05. Die Malereien sind jedoch 1954 und 1980, zum Teil vereinfachend, übermalt worden. Die Deckenleuchter sind von 1954.**  
**16) Blick gegen Westen, mit Präsidiumspulten in der Mitte.**  
**17) Blick gegen Osten.**

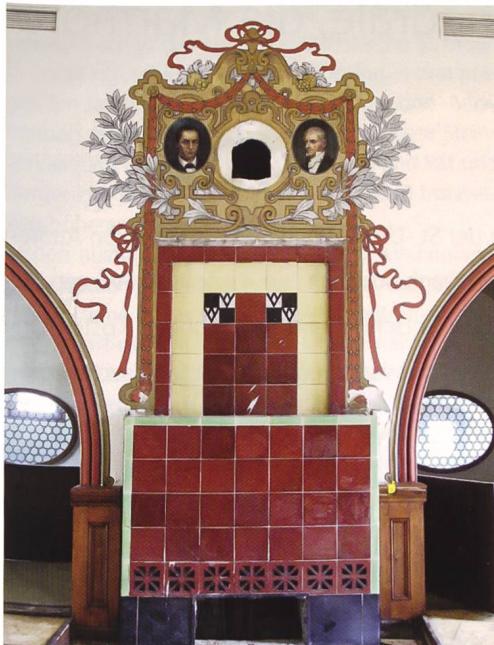
18

**Abb. 18**  
**Kantonsratssaal, Zustand im April 2012, kurz vor dem Umbaubeginn.**  
**Ostmauer, zwischen den beiden Arkadenöffnungen.**  
**Kachelöfen und Malereien von 1904/05, nachträglich jedoch übermalt. Die beiden 1904 in die Malerei integrierten Leinwandgemälde sind von Walter von Vigier, 1882. Die dazugehörige, in der Mitte liegende Uhr ist bereits demontiert.**

Interventionen an den Schmalwänden nach sich zog. Die beiden Kachelöfen wurden demontiert, an ihre Stelle trat ein neues Wandtafel. Die Warmluftheizung bedingte grössere Kanäle mit Wandeingriffen. Dazu musste die Wandmalerei von Colani in gewissen Bereichen neu erstellt werden. Auch wurde die Gelegenheit genutzt, den gesamten Eindruck des Saals zu «verbessern». Die bis anhin in einem dunkleren Grün abgesetzten unteren Wandpartien wie auch die Muldendecke überklebte man mit einem textilen Gewebe. Anschliessend wurden sämtliche verputzten und verklebten Wand- und Deckenbereiche neu in einem hellen, weisslichen Beige gestrichen. Die gemalten Bezirkswappen, Girlan-

den, die Löwen mit dem Standeswappen an der Westwand sowie die Architekturmalerie an der Ostwand wurden neu gemalt. Diese Übermalungen hielten sich grösstenteils an das darunterliegende Original, in einigen Fällen wählte man aber eine vereinfachende Formensprache und liess gewisse Details aus. Auch die gemalten Deckenfriese der Muldendecke wie auch die aufwendig gestaltete Mittelrosette verloren viel von ihrer ursprünglichen Plastizität. Die gesamte malerische Ausschmückung wurde zwar in ihrer Grundaussage beibehalten, die purifizierenden Übermalungen beraubten sie aber ihrer ursprünglichen Feinheit und Farbigkeit. Auch die Wahl des Farbmaterias rief, wie jetzt bei der

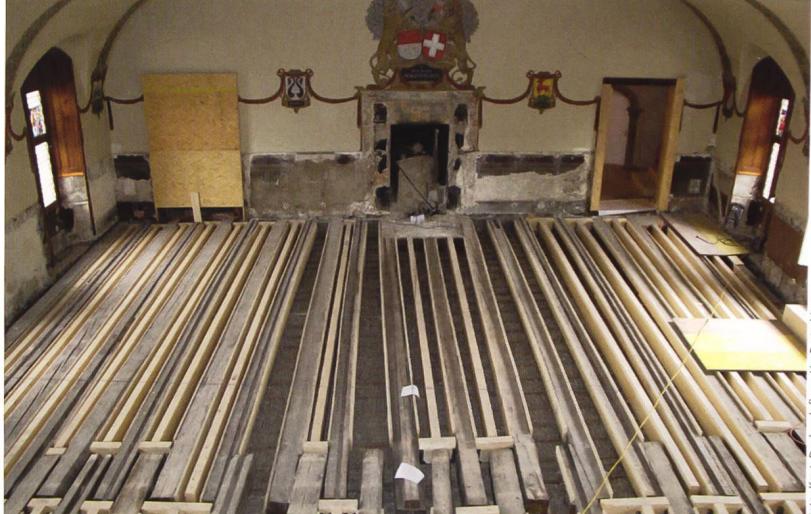
20

<sup>20)</sup> Blick nach Westen, nach dem Entfernen der Bodenbretter. Alte Balkenlage, bei der Einrichtung des ersten grossen Saals 1574 demonstriert und in veränderter Lage wieder neu eingebaut. Die Balken sind zur Verbesserung der Statik seitlich bereits neu verstärkt.
