Zeitschrift: Archäologie und Denkmalpflege im Kanton Solothurn

**Band:** 18 (2013)

# Solothurn, Rathaus, Kantonsratssaal, neue Erkenntnisse zur Bau- und Ausstattungsgeschichte

URS BERTSCHINGER

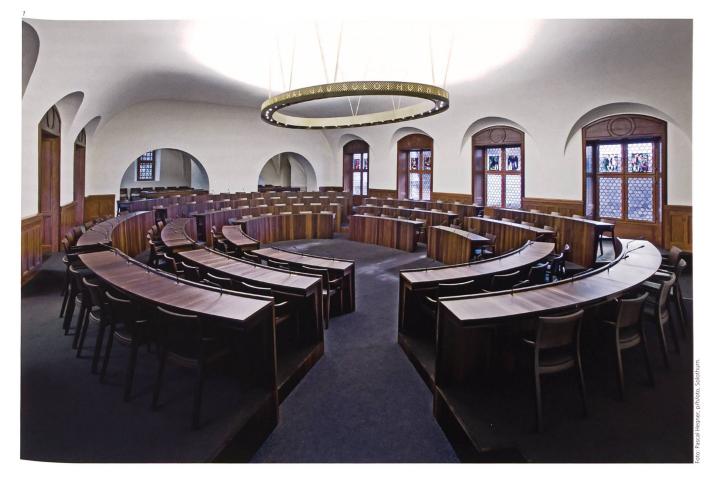
Abb. 1
Fertig erstellter neuer Kantonsratssaal, Blick gegen Osten,
Zustand Dezember 2012. Die
Muldengipsdecke und das
Brüstungs- und Leibungstäfer
von 1904 sowie die Fenster
von 1980 blieben erhalten, die
alten Wandmalereien aus den
verschiedenen Epochen wurden konserviert und überdeckt.

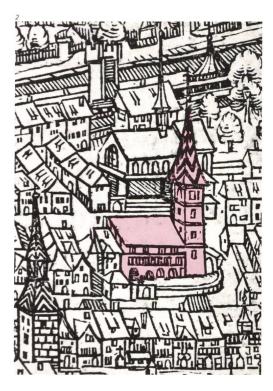
Abb. 2

Der älteste Teil des Rathauses mit hohem Ostturm und neuer Südfassade von 1476, in einem Ausschnitt aus dem Stadtprospekt von Hans Asper, in der Chronik von Stumpf, Holzschnitt von 1548. Gut erkennbar sind die Erdgeschosslauben, die Reihenbefensterung im ersten Obergeschoss sowie die vier Einzelfenster im zweiten Obergeschoss des heutigen Kantonsratssaals. Dieses wahrscheinlich in Rieg erstellte Geschoss weist eine niedere Höhe auf und ist noch mit dem alten ungleichseitigen Dach überdeckt. Rechts das erst 1574 in die neue Westerweiterung integrierte alte Wohngebäude.

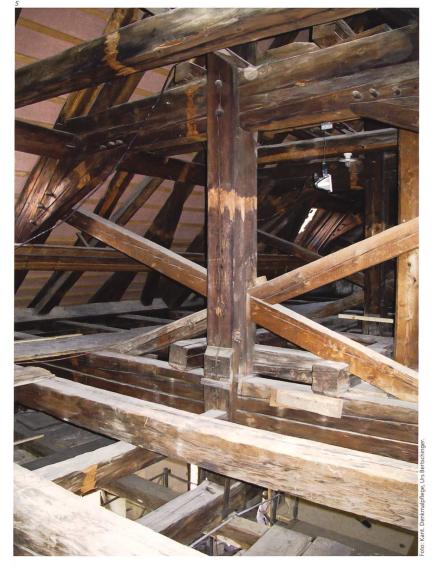
Abb. 5 Dachstuhl von 1574 über dem Kantonsratssaal. Liegender Stuhl mit Hängepfosten zum Befestigen der darunterliegenden ehemaligen Balkendecke. Die gekreuzten Streben wurden 1904 zur Befestigung der Muldengipsdecke eingesetzt.

dach entsprachen jedoch nicht mehr den funktionalen und ästhetischen Ansprüchen. Das niedrige zweite Obergeschoss und das Dach wurden daher komplett demontiert. Die Fassadenmauer auf der Nordseite blieb jedoch bestehen und wurde in den Neuaufbau integriert. Die Mauerkrone erhöhte man um etwa 1,60 Meter. Südseitig erstellte man anstelle der ursprünglichen Riegwand eine bis in den Westanbau durchlaufende neue Fassadenmauer aus lagig vermauerten, sauber gehauenen Tuffsteinquadern. Die Höhe der Mauerkrone wurde von der gleichzeitig erhöhten Nordmauer übernommen. Nordseitig blieben die vier Fensterpositionen im alten Teil bestehen, zwei Fensteröffnungen wurden aber vergrössert, sodass alle Fenster nun die gleiche Grösse aufwiesen. Aufgrund der Einheit und der geänderten Raumhöhen wurden neue, aufwendig profilierte, hohe und sandsteinerne Kreuzstockfenster eingesetzt. Diese sind, bis auf die Kreuzstöcke, heute noch erhalten. Die südseitige neue Fassade erhielt ebenfalls vier gleich grosse Fenster, wahrscheinlich in der gleichen Art wie nordseitig. Die Gewände sind aber nicht mehr erhalten. Auch das alte Bodenniveau erhielt eine Änderung. Die darunterliegende Balkenlage wurde komplett demontiert und leicht

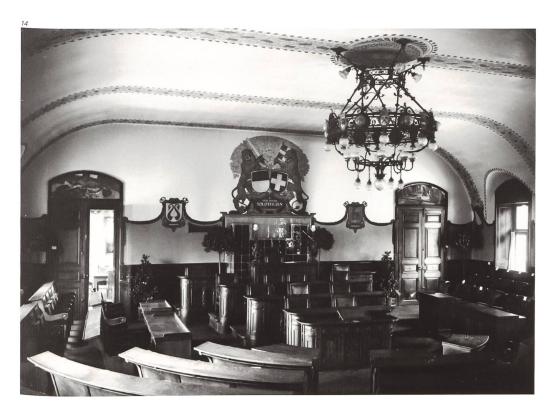
Kantonsratssaal, Westmauer. In der Wandmitte halbrunde Wandnische mit Fächerrosette aus Gips für einen ehemaligen Turmofen. Fragment der Saalausstattung von 1752/53

Abb. 9, 10 Kantonsratssaal, Westmauer. Fragmente der gemalten Wanddekoration von 1874, Ölmalerei auf Verputz. Umlaufendes Brüstungstäfer, die darüberliegende Wandfläche ist mit Bilderrahmen unterteilt. 9) Bilderrahmen mit Mittel-

Darunter umlaufendes Brüstungstäfer mit Füllungen und Abschlussgesims.

dekoration.

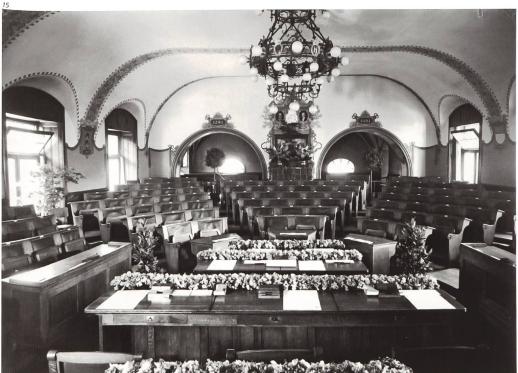
Abb. 14, 15
Kantonsratssaal um 1920/30.
Möblierung und Ausgestaltung
noch von 1904/05. Fotos
H. König, Solothurn (Zentralbibliothek Solothurn).
14) Blick gegen Westen,
mit Präsidiumsgestühl.
15) Blick gegen Osten,
mit Arkadenöffnungen
zum Turm.

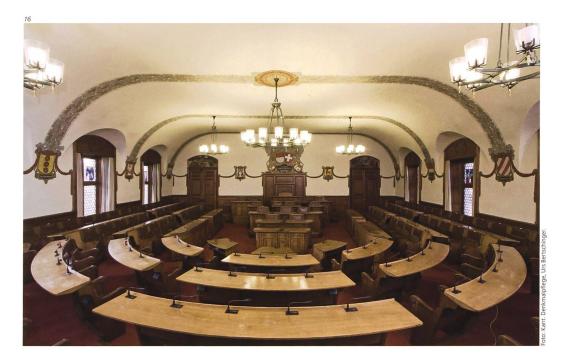
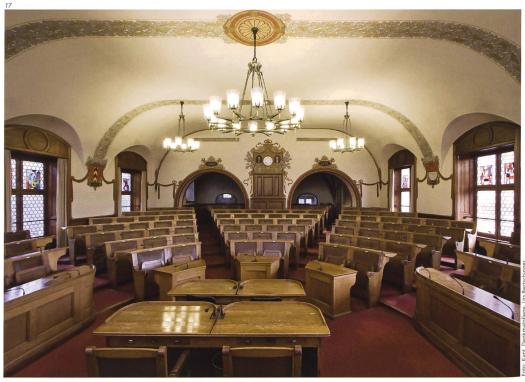
Abb. 16,17 Kantonsratssaal, Zustand im April 2012, kurz vor dem Umbaubeginn.

Möblierung und Grundzüge der Malereien sind noch von 1904/05. Die Malereien sind jedoch 1954 und 1980, zum Teil vereinfachend, übermalt worden. Die Deckenleuchter sind von 1954.

- 16) Blick gegen Westen, mit Präsidiumspulten in der Mitte.
- 17) Blick gegen Osten.

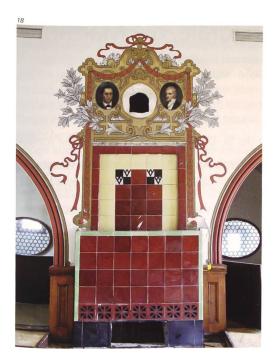
Abb. 18
Kantonsratssaal, Zustand
im April 2012, kurz vor dem
Umbaubeginn.
Ostmauer, zwischen den beiden Arkadenöffnungen.
Kachelofen und Malereien von
1904/05, nachträglich jedoch
übermalt. Die beiden 1904 in
die Malerei integrierten Leinwandgemälde sind von Walter
von Vigier, 1882. Die dazugehörende, in der Mitte liegende Uhr ist bereits demontiert.

Interventionen an den Schmalwänden nach sich zog. Die beiden Kachelöfen wurden demontiert, an ihre Stelle trat ein neues Wandtäfer. Die Warmluftheizung bedingte grössere Kanäle mit Wandeingriffen. Dazu musste die Wandmalerei von Colani in gewissen Bereichen neu erstellt werden. Auch wurde die Gelegenheit genutzt, den gesamten Eindruck des Saals zu «verbessern». Die bis anhin in einem dunkleren Grün abgesetzten unteren Wandpartien wie auch die Muldendecke überklebte man mit einem textilen Gewebe. Anschliessend wurden sämtliche verputzten und verklebten Wand- und Deckenbereiche neu in einem hellen, weisslichen Beige gestrichen. Die gemalten Bezirkswappen, Girlan-

den, die Löwen mit dem Standeswappen an der Westwand sowie die Architekturmalerei an der Ostwand wurden neu gemalt. Diese Übermalungen hielten sich grösstenteils an das darunterliegende Original, in einigen Fällen wählte man aber eine vereinfachende Formensprache und liess gewisse Details aus. Auch die gemalten Deckenfriese der Muldendecke wie auch die aufwendig gestaltete Mittelrosette verloren viel von ihrer ursprünglichen Plastizität. Die gesamte malerische Ausschmückung wurde zwar in ihrer Grundaussage beibehalten, die purifizierenden Übermalungen beraubten sie aber ihrer ursprünglichen Feinheit und Farbigkeit. Auch die Wahl des Farbmaterials rief, wie jetzt bei der

letzten Untersuchung festgestellt wurde, grössere Schäden an der originalen Malerei hervor. Eine weitere Idee zur Verbesserung des Raumeindruckes war auch, die Muldengipsdecke zu entfernen und durch eine noch weiter oben liegende gerade Decke zu ersetzen. Von dieser Massnahme sah man glücklicherweise ab, da sie zu grosse statische und konstruktive Interventionen im alten Dachstuhl von 1574 nach sich gezogen hätte.

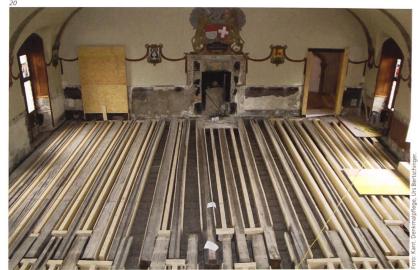
Abb. 19, 20 Kantonsratssaal, während der Demontage- und Umbauarbeiten, Sommer/Herbst 2012.

- 19) Blick nach Osten, Zustand nach der Demontage der Möblierung. 20) Blick nach Westen, nach
- dem Entfernen der Bodenbretter. Alte Balkenlage, bei der Einrichtung des ersten grossen Saals 1574 demontiert und in veränderter Lage wieder neu eingebaut. Die Balken sind zur Verbesserung der Statik seitlich bereits neu ver-

Das Architekturbüro Guido Kummer aus Solothurn baute und gestaltete den Kantonsratssaal gesamthaft um. Die Möblierung und die Anordnung wurde neu konzipiert, die veraltete Technik durch neuste Multimediaverkabelung ersetzt. Auch die Statik des Bodens musste verbessert werden. Die alten, bei den Sondierungs- und Bauarbeiten gefundenen Ver-Putze und gemalten Fassungsfragmente wie auch die Dekorationen von 1904/05 versuchte man soweit wie möglich zu konservieren und mit den neu eingesetzten Materialien und Oberflächen reversibel zu überdecken.
