**Zeitschrift:** Archäologie und Denkmalpflege im Kanton Solothurn  
**Herausgeber:** Amt für Denkmalpflege und Archäologie des Kantons Solothurn  
**Band:** 18 (2013)

# Wolfwil, Kirchstrasse 23, erstes Schulhaus, Aussenrestaurierung

Die Gemeinde Wolfwil errichtete ihr erstes Schulhaus 1828 in damals zeitgemässer, klassizistischer Formensprache. Die Liegenschaft ging Ende des 19. Jahrhunderts in Privatbesitz über, dient seither als Wohnhaus und beherbergte zeitweilig auch eine Tuchhandlung. Das im Zuge der Aussenrestaurierung von 2010–2012 unter Schutz gestellte Haus besitzt als historisch gewachsenes Baudenkmal eine spannende Baugeschichte. Im Sommer 2013 kamen die letzten Umgebungsarbeiten zum Abschluss.

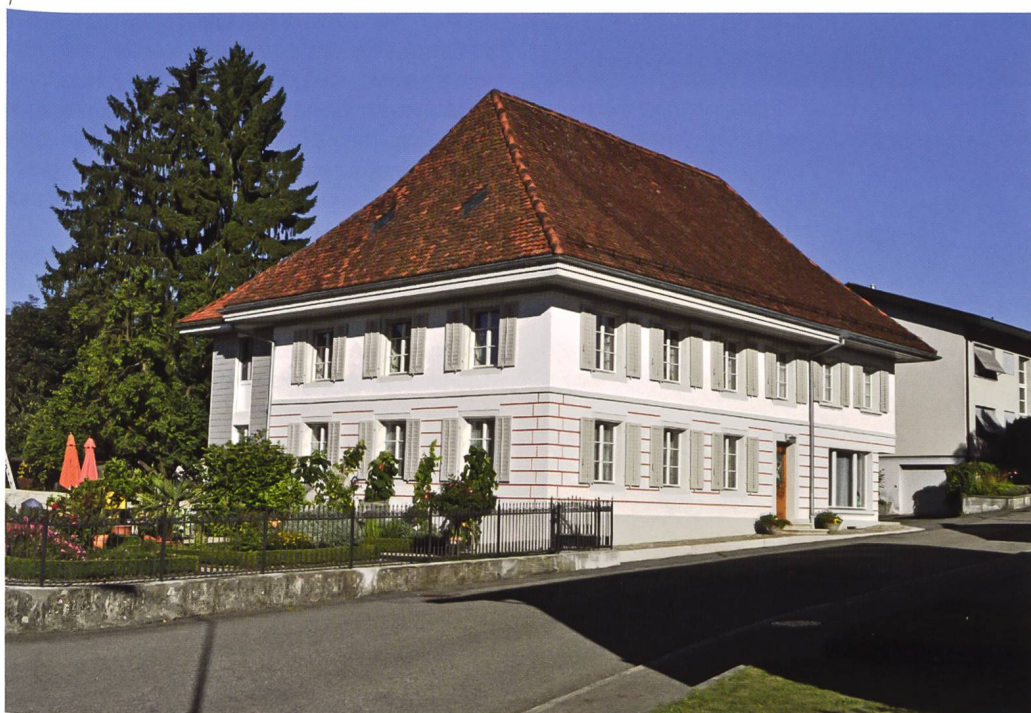
Abb. 1  
Wolfwil, Kirchstrasse 23.  
Das erste gemeindeeigene  
Schulhaus dient seit dem  
späten 19. Jahrhundert als  
Wohnhaus. Aufnahme nach  
der Restaurierung 2013.

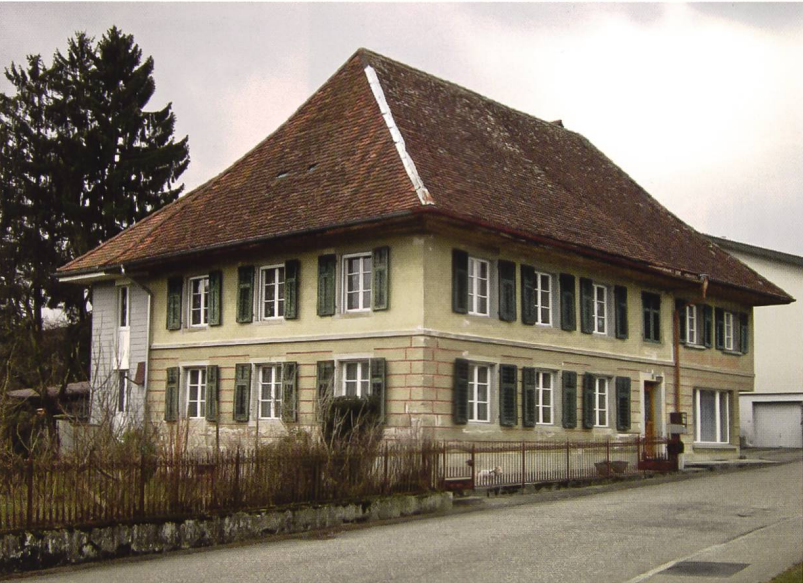
Abb. 4  
Das Wohnhaus in olive-beiger Fassung mit dunkelroten Fugen, wie es sich bis 2011 präsentierte. Links der moderne, grau gestrichene Ersatzbau des ehemaligen Laubenquergebels, rechts der Anbau von 1934, der die Tuchhandlung beherbergte.

In einer zweiten Phase – wohl Ende des 19. Jahrhunderts durch Robert Nützi – erhielt das Gebäude einen einheitlichen Besenwurfputz. Dieser härtere Kalkverputz wies eine etwas gröbere Struktur auf als derjenige von 1828 und überdeckte auch den Balken unter der Dachuntersicht. Im Erdgeschoss blieb das Fugenbild bestehen, die Mauerflächen aber wurden hellgrün gestrichen (Abb. 4).

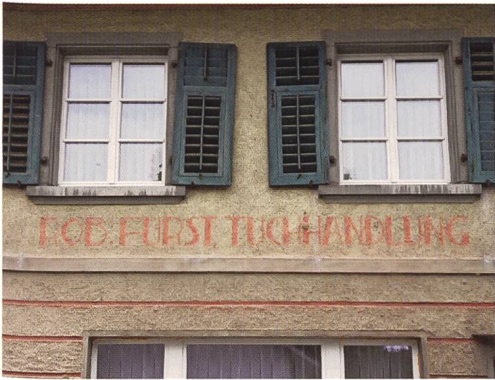
Abb. 5  
Während fünfundsiebzig Jahren warb eine zeittypische Schrift am Anbau von 1934 für die Tuchhandlung Fürst. Foto 2010.

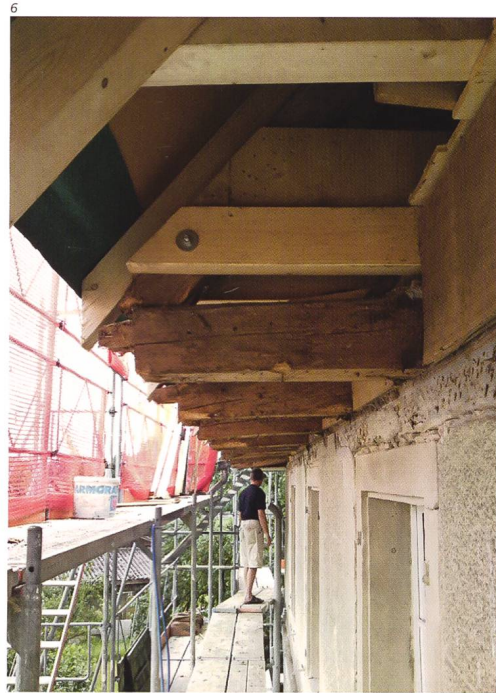
Abb. 6  
Die unverschaltete Dachunter-  
sicht während der Restaura-  
rung 2010. Beträchtliche  
Teile ihrer Trägerkonstruktion  
mussten ersetzt werden.

Zu den denkmalpflegerischen Massnahmen zählte auch die fachgerechte Reparatur des Dachstuhls, bei dem defekte Balken örtlich ergänzt wurden. Beträchtliche Teile der Dachuntersicht und ihrer teils morschen Trägerkonstruktion mussten rekonstruiert

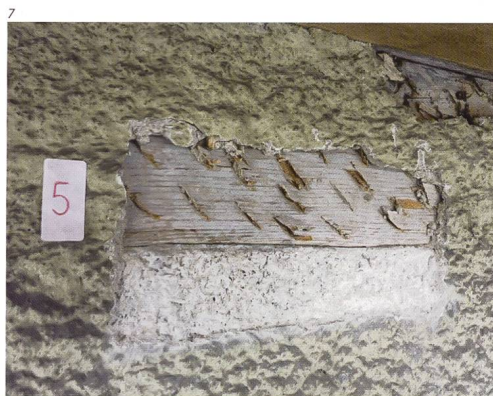
Abb. 7  
Der horizontale Balken, der  
unter der Dachunter-  
sicht durchläuft, war ab dem späten  
19. Jahrhundert überputzt.  
Er wurde freigelegt und wieder  
grau gestrichen. Foto während  
der Voruntersuchung 2010.

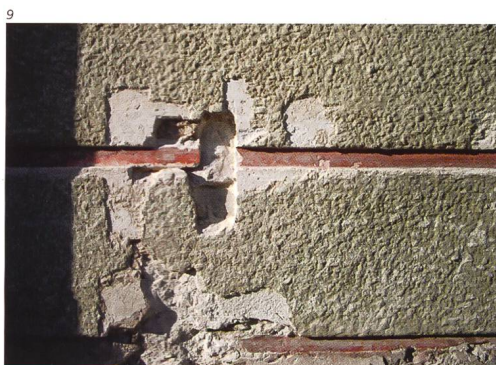
Abb. 9  
Detailaufnahme einer Sondie-  
rung am Altbau: Unter dem  
kräftiger strukturierten Besen-  
wurfputz aus dem späten  
19. Jahrhundert kommt der  
glatte Kalkverputz von 1828  
zum Vorschein. Foto 2010.

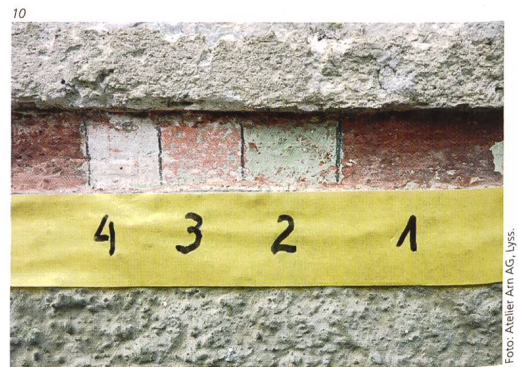
Abb. 10  
Die dokumentierte Schichten-  
abfolge der Fugenfarbe am  
Altbau: Auf den glatten Kalk-  
putz (4) kam 1828 eine rote  
Fassung zu liegen (3), wohl  
Ende des 19. Jahrhunderts folg-  
te der olivgrüne Anstrich (2),  
auf den ein etwas dunkleres  
Fugenrot (1) aufgetragen  
wurde. Foto 2010.

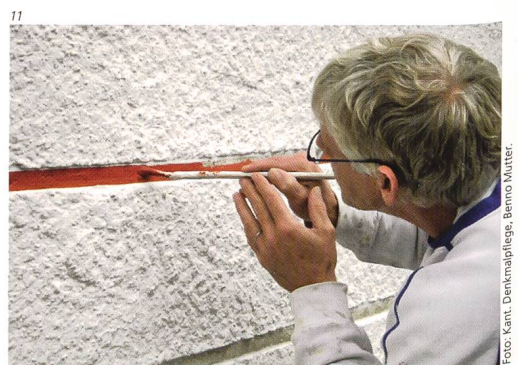
Abb. 11  
Das Auftragen des nach  
Muster von 1828 gewählten  
neuen Fugenrots erforderte  
eine ruhige Hand.

Aus diesen Gründen fiel der Entscheid, am Hausteil von 1828 das ursprüngliche Putzkleid zu rekonstruieren. Das Erdgeschoss erhielt wiederum das charakteristische Fugenbild mit Bänderung und Eckquaderung, das Obergeschoss einen Wormser-Verputz. Es lag nahe, sich auch bezüglich Farbigkeit an den Befund von 1828 zu halten: Im Erdgeschoss hellgrau gekalkte, glatte Wandflächen mit hellroten Fugen, im Obergeschoss der kalkweisse Wormser-Verputz, die Geschosse durch die grau gestrichenen Bänder von Sockel, Gurtgesims und Holzbalken horizontal gefasst. In diese Farbpalette fügt sich das etwas dunklere Grau der Dachuntersicht, der Fensterläden und der Steingewände ein. Das Farbkonzept galt auch für den Anbau von 1934: Dieser gliedert sich farblich nach wie vor in das Bauvolumen ein, hebt sich aber durch die kräftigere Putzstruktur genügend vom Altbau ab. Verwendet wurden traditionelle oder aber verträgliche Materialien: vor Ort mit Zuschlägen aus der Region gemischte Mörtel, Kalkfarben für den Verputz, Ölfarben für die Holzoberflächen, Silikatfarbe für Sockel, Fugen, Gurtgesims, den Balken unter der Dachuntersicht und für die Kalksteingewände, Silikonfarben für die Kunststeingewände des Anbaus. Am Sockel kam eine spezielle offenporige Mörtelmischung zur Anwendung, die aufsteigende Feuchtigkeit aufzunehmen und auch wieder abzugeben vermag.

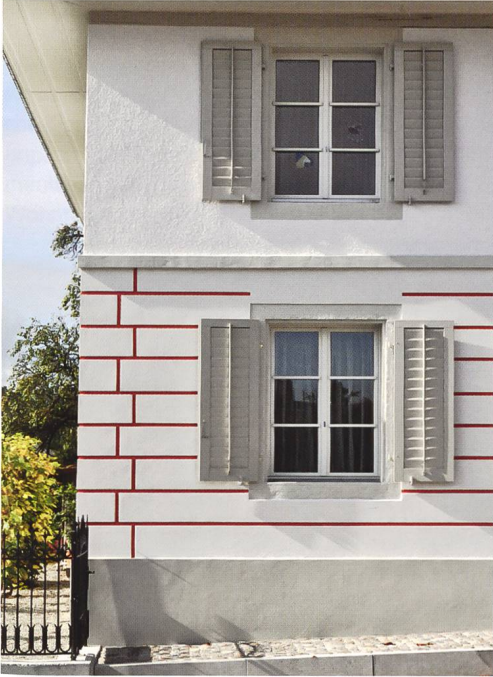
Abb. 12  
 Das nach Befund von 1828 rekonstruierte Erscheinungsbild am alten Hausteil: Der glatte, mit roten Fugen akzentuierte Kalkverputz des Erdgeschosses hebt sich vom körnigeren Wormser-Verputz des Obergeschosses ab.

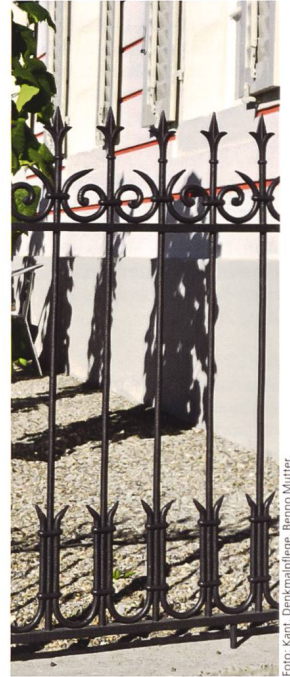
Abb. 14  
 Detail des historistischen Eisenzaunes.

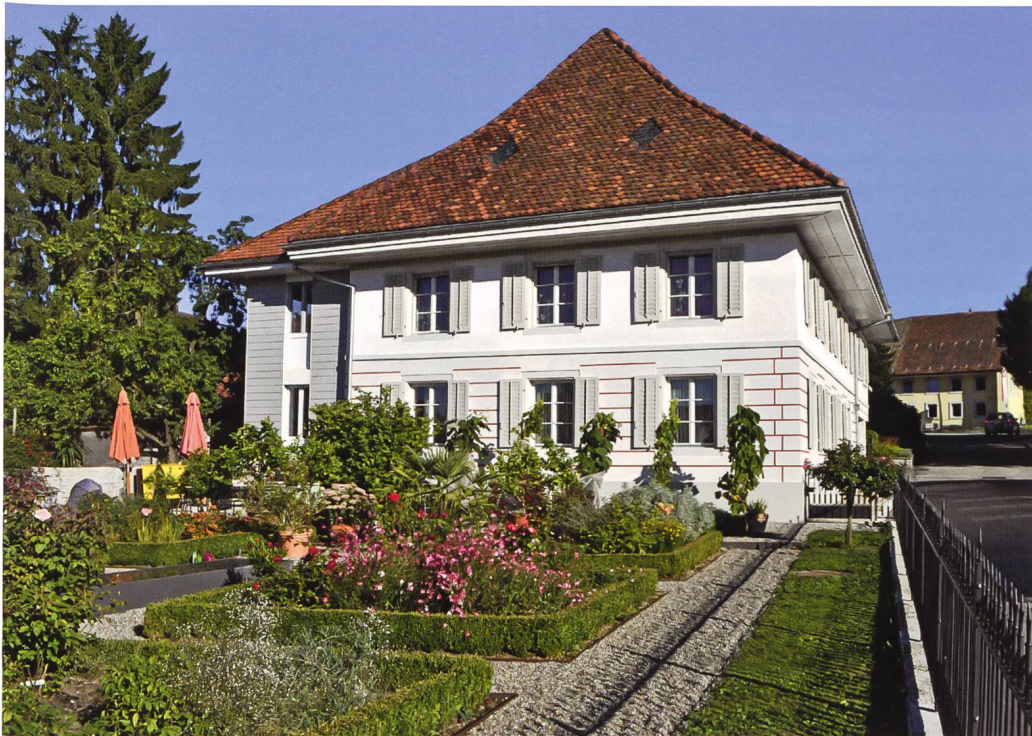
Abb. 15  
 Der neu gestaltete Garten orientiert sich mit seinen seitlichen Buchsrabatten und dem Brunnenbecken in der Mittelachse an der dreieckigen Südfassade. Foto 2013.

Für die Gartengestaltung wünschten die Eigentümer  
eine Anlage mit buchsgefassten Beeten in zeitge-  
mässen Formen, doch sollte kein barock anmutender  
Bauerngarten mit Wegkreuz entstehen. Die neue  
Einteilung folgt einem geometrischen Raster und lei-  
tet sich von der dreiaxigen Südfassade des Hauses  
ab: Die seitlichen Achsen nehmen Gartenkomparti-  
mente mit Buchseinfassungen auf, die gekieste Mit-  
telachse ein längliches, schlichtes Wasserbecken.
