Wolfwil, Kirchstrasse 23, erstes Schulhaus, Aussenrestaurierung

BENNO MUTTER

Die Gemeinde Wolfwil errichtete ihr erstes Schulhaus 1828 in damals zeitgemässer, klassizistischer Formensprache. Die Liegenschaft ging Ende des 19. Jahrhunderts in Privatbesitz über, dient seither als Wohnhaus und beherbergte zeitweilig auch eine Tuchhandlung. Das im Zuge der Aussenrestaurierung von 2010–2012 unter Schutz gestellte Haus besitzt als historisch gewachsenes Baudenkmal eine spannende Baugeschichte. Im Sommer 2013 kamen die letzten Umgebungsarbeiten zum Abschluss.

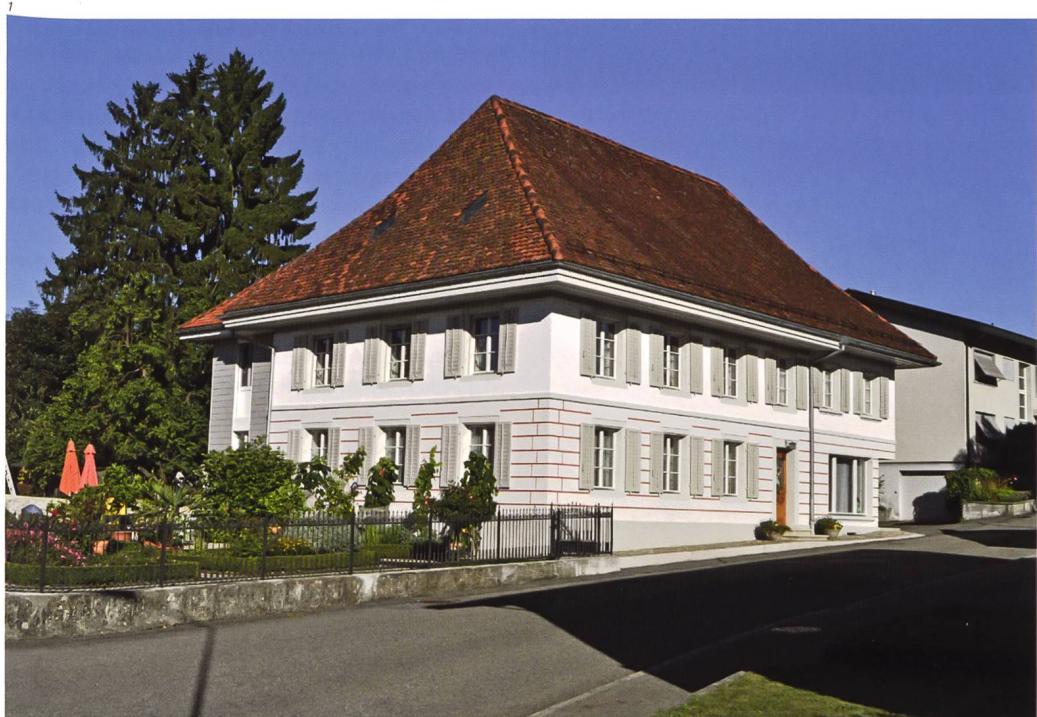
Abb. 1
Wolfwil, Kirchstrasse 23.
Das erste gemeindeeigene
Schulhaus dient seit dem
späten 19. Jahrhundert als
Wohnhaus. Aufnahme nach
der Restaurierung 2013.

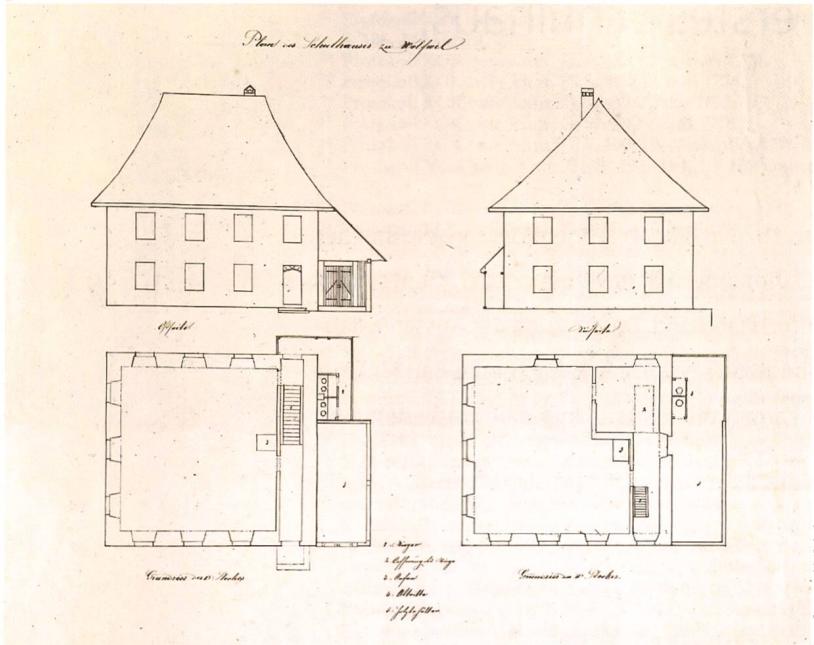
Abb. 2
Die 1851 angefertigten Aufnahmepläne zeigen das Schulhaus in schematischer Darstellung. Oben die Ansichten von Osten und Süden, unten links der Erdgeschoss-Grundriss, rechts jener des Obergeschosses (Staatsarchiv Solothurn, P 18.17).

Um 1851 liess der Kanton – oft durch die örtlichen Lehrer – Planaufnahmen der Schulhäuser anfertigen. Die einfachen, schematischen Risse geben über Dimensionen und Raumaufteilung Auskunft, aber nicht über bauliche Details. Das Blatt zum Schulhaus Wolfwil zeigt das Gebäude in je zwei Auf- und Grundrisse (Abb. 2).³ Jede der beiden Schulstuben im Erd- und im ersten Obergeschoss war mit einem Ofen ausgestattet. Der Haupteingang liegt in der vierten, nordseitigen Achse, ebenso die Innentreppen, von der im Obergeschoss über einen Vorraum das etwas kleinere zweite Schulzimmer zu erreichen war. Ein nordseitiger Anbau unter Schleppdach nahm einerseits einen Holzschoß auf, der sich gegen die Strasse hin mit einer Holzstaketewand öffnete, dahinter gegen Westen anschliessend die einfache, zweigeschossige Toilettenanlage.

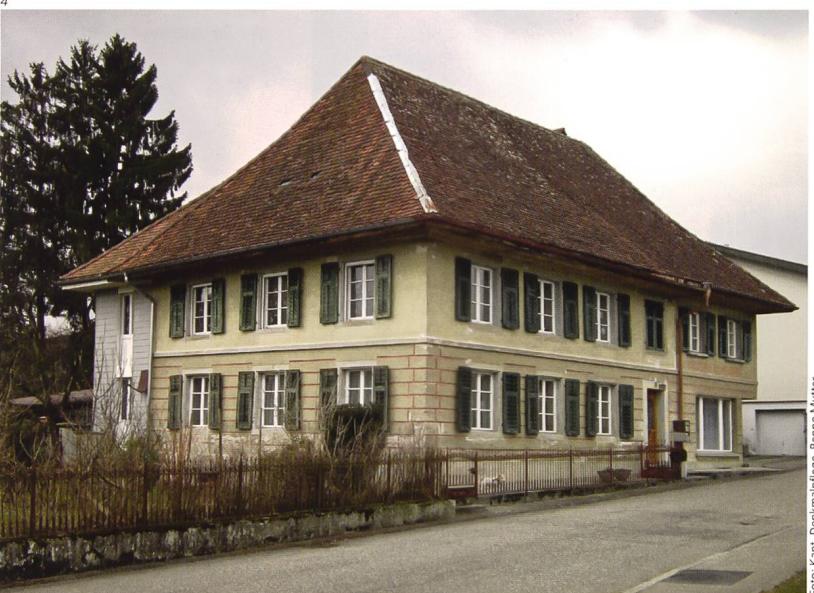
Abb. 4
Das Wohnhaus in olive-beiger Fassung mit dunkelroten Fugen, wie es sich bis 2011 präsentierte. Links der moderne, grau gestrichene Ersatzbau des ehemaligen Laubengiebels, rechts der Anbau von 1934, der die Tuchhandlung beherbergte.

In einer zweiten Phase – wohl Ende des 19. Jahrhunderts durch Robert Nützi – erhielt das Gebäude einen einheitlichen Besenwurputz. Dieser härtere Kalkverputz wies eine etwas gröbere Struktur auf als derjenige von 1828 und überdeckte auch den Balken unter der Dachundersicht. Im Erdgeschoss blieb das Fugenbild bestehen, die Mauerflächen aber wurden hellgrün gestrichen (Abb. 4).

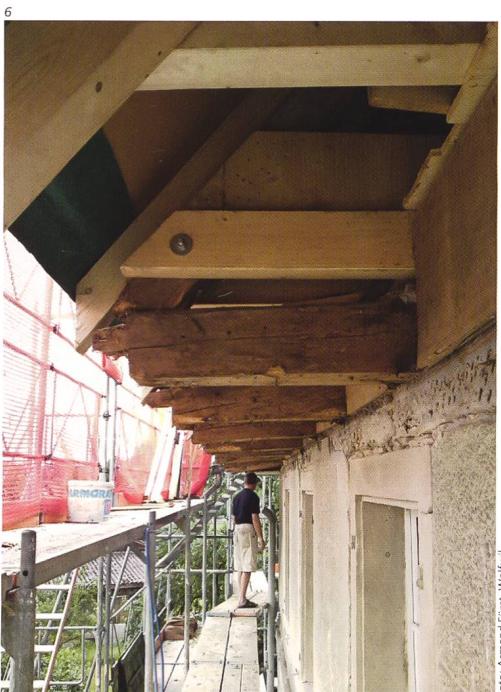
Abb. 8
Die aufsteigende Feuchtigkeit konnte am Altbau erst oberhalb des dichten Zementsockels austreten. In diesem Bereich führte sie zu grossen Schäden am Verputz. Zustand vor der Restaurierung 2010.

Die augenfälligsten Verputzschäden waren an der Südfassade direkt über den Zementflicken und dem Zementsockel entstanden – erst hier konnte die aufsteigende Feuchtigkeit heraustreten und zu Salzausblühungen und Abplatzungen führen. Deshalb wurde an der Süd- und der Ostfassade der undurchlässige Zementsockel entfernt, das Fundament freigelegt und eine Sickerleitung eingezogen. Allgemein stellte sich beim Altbau das Problem, dass über dem weichen Verputz von 1828 die ungeeignete, härtere Schicht des Besenwurputzes lag und die unteren Schichten sich mürbe und sandend zeigten. Obwohl die differenzierte Putzstruktur des Altbaus mit seiner für die Region einzigartigen klassizistischen Bänderung als wesentliches Gestaltungsmerkmal erkannt wurde, bestand keine Aussicht, grössere zusammenhängende Putzpartien zu retten. Hingegen konnte der kompakte Verputz am Anbau von 1934 problemlos gehalten werden.

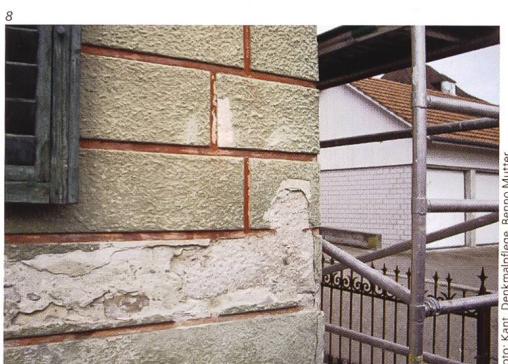
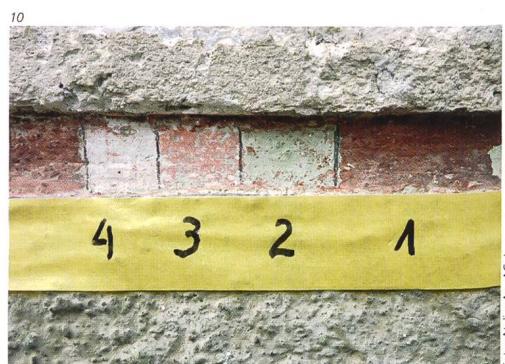
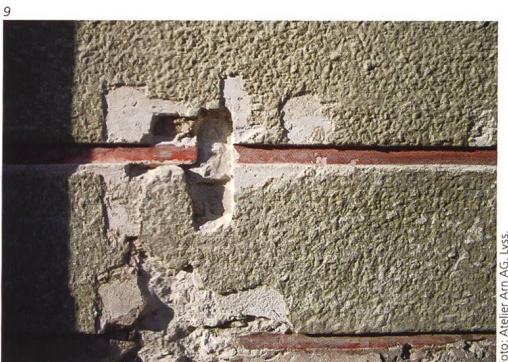
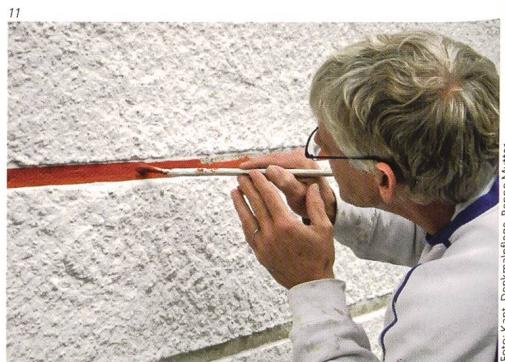
Abb. 7
Der horizontale Balken, der unter der Dachuntersicht durchläuft, war ab dem späten 19. Jahrhundert überputzt. Er wurde freigelegt und wieder grau gestrichen. Foto während der Voruntersuchung 2010.

Abb. 9
Detailaufnahme einer Sondierung am Altbau: Unter dem kräftiger strukturierten Besenwurputz aus dem späten 19. Jahrhundert kommt der glatte Kalkverputz von 1828 zum Vorschein. Foto 2010.

Abb. 10
Die dokumentierte Schichtenabfolge der Fugenfarbe am Altbau: Auf den glatten Kalkputz (4) kam 1828 eine rote Fassung zu liegen (3), wohl Ende des 19. Jahrhunderts folgte der olivgrüne Anstrich (2), auf den ein etwas dunkleres Fugenrot (1) aufgetragen wurde. Foto 2010.

Abb. 11
Das Auftragen des nach Muster von 1828 gewählten neuen Fugenrots erforderte eine ruhige Hand.

Durch die Sondierungen klärte sich nicht nur die Schichtabfolge des Verputzes, sondern auch die Fassungsgeschichte der Fassaden: Bereits 1828 hatte sich das Erdgeschoss mit der vertrauten Bänderung gezeigt. Den fein abgeriebenen, weichen Deckputz hatte man in einem lichten Hellgrau gekalkt, die Fugen rot akzentuiert. Ob bereits damals das markante Gurtgesims über dem Erdgeschoss bestand, konnte nicht geklärt werden. Das Obergeschoss hatte einen Wormser-Verputz – einen feinen Besenwurputz – aufgewiesen, der weiß gekalkt worden war. Ihren oberen Abschluss fand die Fassade in einem grauen Band, das direkt auf einen unverputzten horizontalen Holzbalken gemalt war. Auch die Dachundersicht hatte sich in einer Graufassung präsentiert.

Aus diesen Gründen fiel der Entscheid, am Hausteil von 1828 das ursprüngliche Putzkleid zu rekonstruieren. Das Erdgeschoss erhielt wiederum das charakteristische Fugenbild mit Bänderung und Eckquadratur, das Obergeschoss einen Wormser-Verputz. Es lag nahe, sich auch bezüglich Farbigkeit an den Befund von 1828 zu halten: Im Erdgeschoss hellgrau gekalkte, glatte Wandflächen mit hellroten Fugen, im Obergeschoss der kalkweisse Wormser-Verputz, die Geschosse durch die grau gestrichenen Bänder von Sockel, Gurtgesims und Holzbalken horizontal gefasst. In diese Farbpalette fügt sich das etwas dunklere Grau der Dachundersicht, der Fensterläden und der Steingewände ein. Das Farbkonzept galt auch für den Anbau von 1934: Dieser gliedert sich farblich nach wie vor in das Bauvolumen ein, hebt sich aber durch die kräftigere Putzstruktur genügend vom Altbau ab. Verwendet wurden traditionelle oder aber verträgliche Materialien: vor Ort mit Zuschlägen aus der Region gemischte Mörtel, Kalkfarben für den Verputz, Ölfarben für die Holzoberflächen, Silikatfarbe für Sockel, Fugen, Gurtgesims, den Balken unter der Dachundersicht und für die Kalksteingewände, Silikonfarben für die Kunststeingewände des Anbaus. Am Sockel kam eine spezielle offenporige Mörtelmischung zur Anwendung, die aufsteigende Feuchtigkeit aufzunehmen und auch wieder abzugeben vermag.

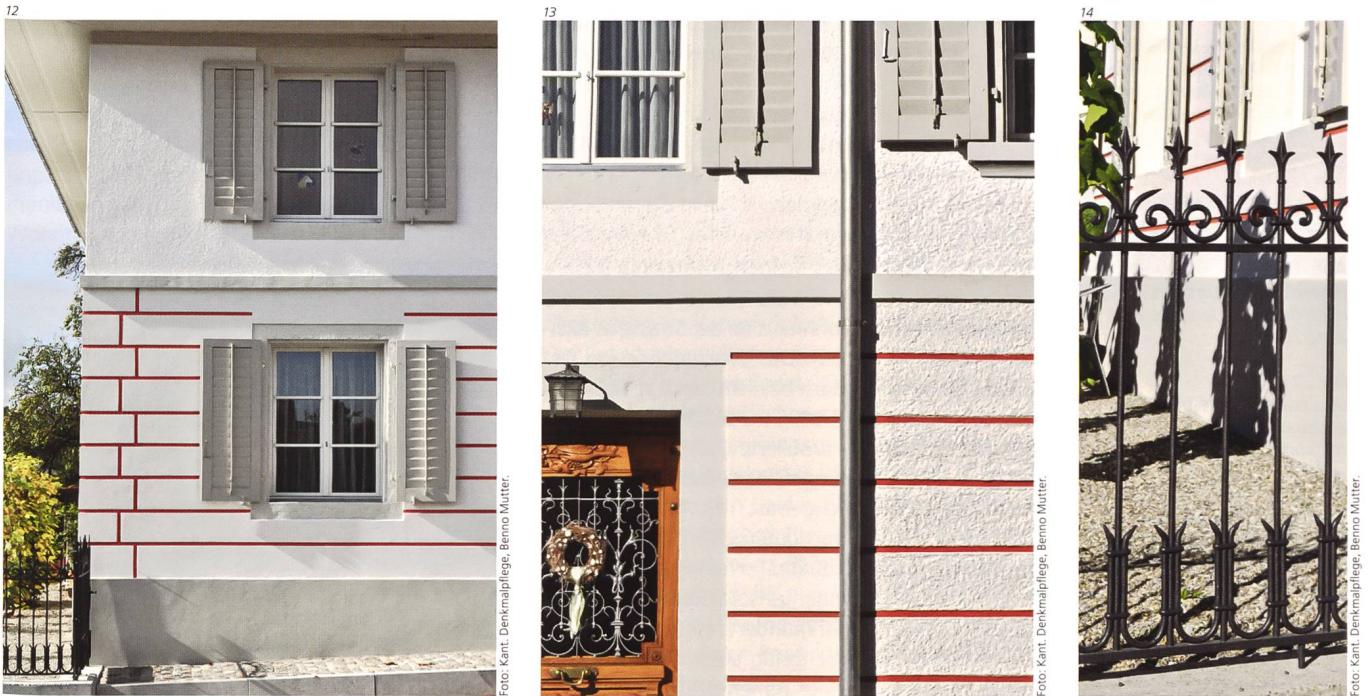
Abb. 12

Das nach Befund von 1828 rekonstruierte Erscheinungsbild am alten Hausteil: Der glatte, mit roten Fugen akzentuierte Kalkverputz des Erdgeschosses hebt sich vom körnigeren Wormser-Verputz des Obergeschosses ab.

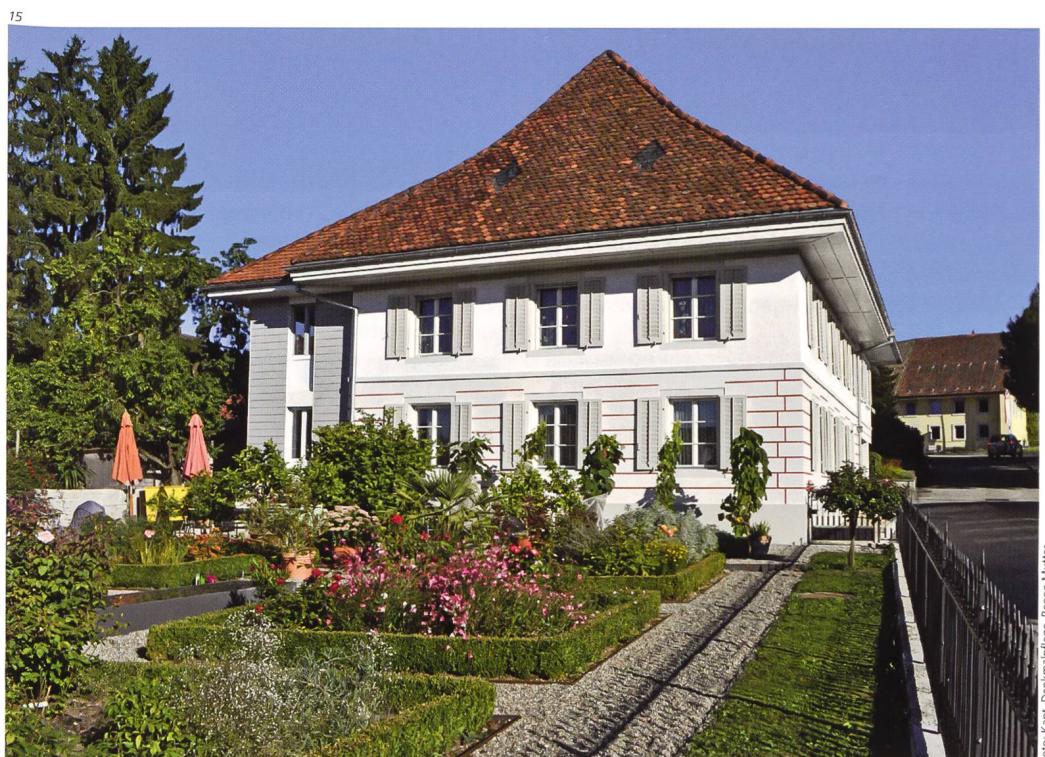
Abb. 15

Der neu gestaltete Garten orientiert sich mit seinen seitlichen Buchsrabatten und dem Brunnenbecken in der Mittelachse an der dreieckigen Südfront. Foto 2013.

Für die Gartengestaltung wünschten die Eigentümer eine Anlage mit buchsgefassten Beeten in zeitgemässen Formen, doch sollte kein barock anmutender Bauerngarten mit Wegkreuz entstehen. Die neue Einteilung folgt einem geometrischen Raster und leitet sich von der dreiachsigem Südfassade des Hauses ab: Die seitlichen Achsen nehmen Gartenkompartimente mit Buchseinfassungen auf, die gekieste Mittelachse ein längliches, schlichtes Wasserbecken.
