**Artikel:** Wolfwil, Kirchstrasse 23, erstes Schulhaus, Aussenrestaurierung

# Wolfwil, Kirchstrasse 23, erstes Schulhaus, Aussenrestaurierung

Die Gemeinde Wolfwil errichtete ihr erstes Schulhaus 1828 in damals zeitgemässer, klassizistischer Formensprache. Die Liegenschaft ging Ende des 19. Jahrhunderts in Privatbesitz über, dient seither als Wohnhaus und beherbergte zeitweilig auch eine Tuchhandlung. Das im Zuge der Aussenrestaurierung von 2010–2012 unter Schutz gestellte Haus besitzt als historisch gewachsenes Baudenkmal eine spannende Baugeschichte. Im Sommer 2013 kamen die letzten Umgebungsarbeiten zum Abschluss.

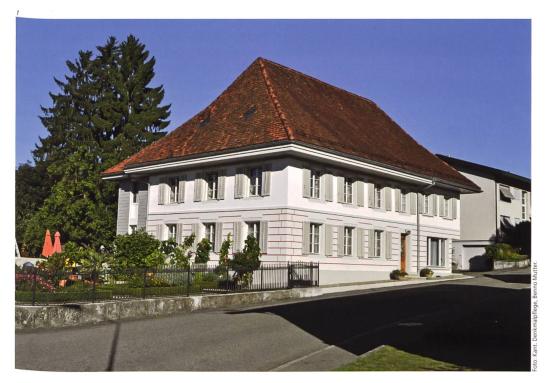
Abb. 1 Wolfwil, Kirchstrasse 23. Das erste gemeindeeigene Schulhaus dient seit dem späten 19. Jahrhundert als Wohnhaus. Aufnahme nach der Restaurierung 2013.

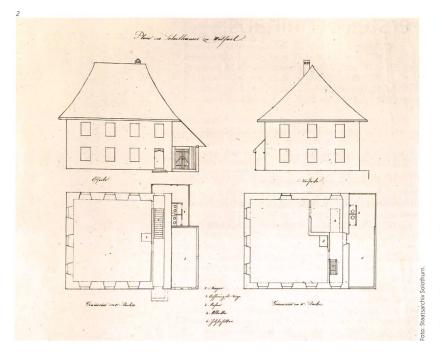
Abb. 2 Die 1851 angefertigten Aufnahmepläne zeigen das Schulhaus in schematischer Darstellung. Oben die Ansichten von Osten und Süden, unten links der Erdgeschoss-Grundriss, rechts jener des Obergeschosses (Staatsarchiv Solothurn, P18.17).

Um 1851 liess der Kanton – oft durch die örtlichen Lehrer – Planaufnahmen der Schulhäuser anfertigen. Die einfachen, schematischen Risse geben über Dimensionen und Raumaufteilung Auskunft, aber nicht über bauliche Details. Das Blatt zum Schulhaus Wolfwil zeigt das Gebäude in je zwei Auf- und Grundrissen (Abb. 2).3 Jede der beiden Schulstuben im Erd- und im ersten Obergeschoss war mit einem Ofen ausgestattet. Der Haupteingang liegt in der vierten, nordseitigen Achse, ebenso die Innentreppe, von der im Obergeschoss über einen Vorraum das etwas kleinere zweite Schulzimmer zu erreichen war. Ein nordseitiger Anbau unter Schleppdach nahm einerseits einen Holzschopf auf, der sich gegen die Strasse hin mit einer Holzstaketenwand öffnete, dahinter gegen Westen anschliessend die einfache, zweigeschossige Toilettenanlage.

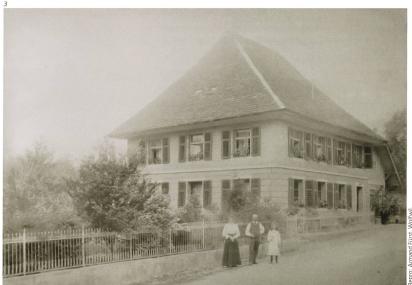
Abb. 3 Die erste erhaltene Fotografie stammt wohl aus dem frühen 20. Jahrhundert. Die Eigentümerfamilie Nützi posiert vor dem Haus (Privatbesitz Armand Fürst).

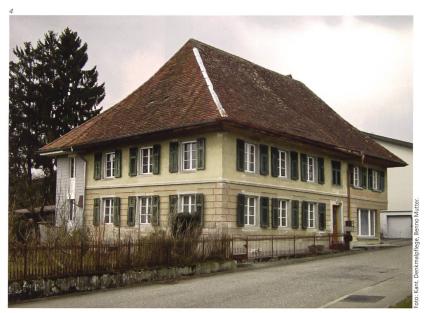
Abb. 4
Das Wohnhaus in olive-beiger Fassung mit dunkelroten Fugen, wie es sich bis 2011 präsentierte. Links der moderne, grau gestrichene Ersatzbau des ehemaligen Laubenquergiebels, rechts der Anbau von 1934, der die Tuchhandlung beherbergte.

In einer zweiten Phase – wohl Ende des 19. Jahrhunderts durch Robert Nützi – erhielt das Gebäude einen einheitlichen Besenwurfputz. Dieser härtere Kalkverputz wies eine etwas gröbere Struktur auf als derjenige von 1828 und überdeckte auch den Balken unter der Dachuntersicht. Im Erdgeschoss blieb das Fugenbild bestehen, die Mauerflächen aber wurden hellgrün gestrichen (Abb. 4).

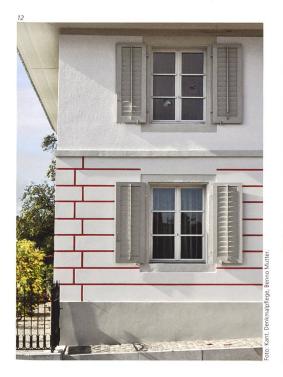
# Abb. 12

Das nach Befund von 1828 rekonstruierte Erscheinungsbild am alten Hausteil: Der glatte, mit roten Fugen akzentuierte Kalkverputz des Erdgeschosses hebt sich vom körnigeren Wormser-Verputz des Obergeschosses ab.

Aus diesen Gründen fiel der Entscheid, am Hausteil von 1828 das ursprüngliche Putzkleid zu rekonstruieren. Das Erdgeschoss erhielt wiederum das charakteristische Fugenbild mit Bänderung und Eckquaderung, das Obergeschoss einen Wormser-Verputz. Es lag nahe, sich auch bezüglich Farbigkeit an den Befund von 1828 zu halten: Im Erdgeschoss hellgrau gekalkte, glatte Wandflächen mit hellroten Fugen, im Obergeschoss der kalkweisse Wormser-Verputz, die Geschosse durch die grau gestrichenen Bänder von Sockel, Gurtgesims und Holzbalken horizontal gefasst. In diese Farbpalette fügt sich das etwas dunklere Grau der Dachuntersicht, der Fensterläden und der Steingewände ein. Das Farbkonzept galt auch für den Anbau von 1934: Dieser gliedert sich farblich nach wie vor in das Bauvolumen ein, hebt sich aber durch die kräftigere Putzstruktur genügend vom Altbau ab. Verwendet wurden traditionelle oder aber verträgliche Materialien: vor Ort mit Zuschlägen aus der Region gemischte Mörtel, Kalkfarben für den Verputz, Ölfarben für die Holzoberflächen, Silikatfarbe für Sockel, Fugen, Gurtgesims, den Balken unter der Dachuntersicht und für die Kalksteingewände, Silikonfarben für die Kunststeingewände des Anbaus. Am Sockel kam eine spezielle offenporige Mörtelmischung zur Anwendung, die aufsteigende Feuchtigkeit aufzunehmen und auch wieder abzugeben vermag.

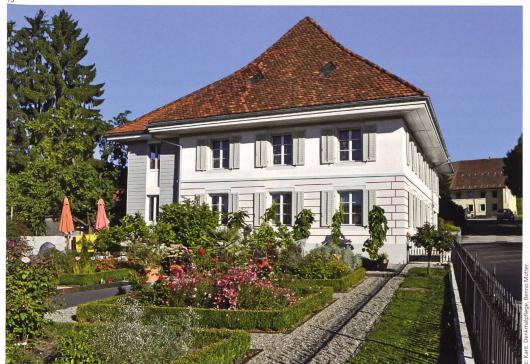
# Abb. 15

Der neu gestaltete Garten orientiert sich mit seinen seitlichen Buchsrabatten und dem Brunnenbecken in der Mittelachse an der dreiachsigen Südfassade. Foto 2013.

Für die Gartengestaltung wünschten die Eigentümer eine Anlage mit buchsgefassten Beeten in zeitgemässen Formen, doch sollte kein barock anmutender Bauerngarten mit Wegkreuz entstehen. Die neue Einteilung folgt einem geometrischen Raster und leitet sich von der dreiachsigen Südfassade des Hauses ab: Die seitlichen Achsen nehmen Gartenkompartimente mit Buchseinfassungen auf, die gekieste Mittelachse ein längliches, schlichtes Wasserbecken.
