Solothurn, St.-Ursen-Kathedrale, Erneuerung der Fassung an den Figuren von Johann Baptist Babel 2010–2013

PIUS FLURY

Der Figuren- und Reliefschmuck an der Westfassade der St.-Ursen-Kathedrale orientiert sich in seiner barock-pathetischen Sprache an der römischen Kunst des 17. Jahrhunderts. Die ursprüngliche, hellgraue Fassung der Skulpturen hatte sich mit den Jahren abgebaut. Nach einer Neufassung 1979 war diese bei den Figuren 2010–2013 zu erneuern. Die Wahl des geeigneten Farbsystems fiel erst nach sorgfältigen Voruntersuchungen.

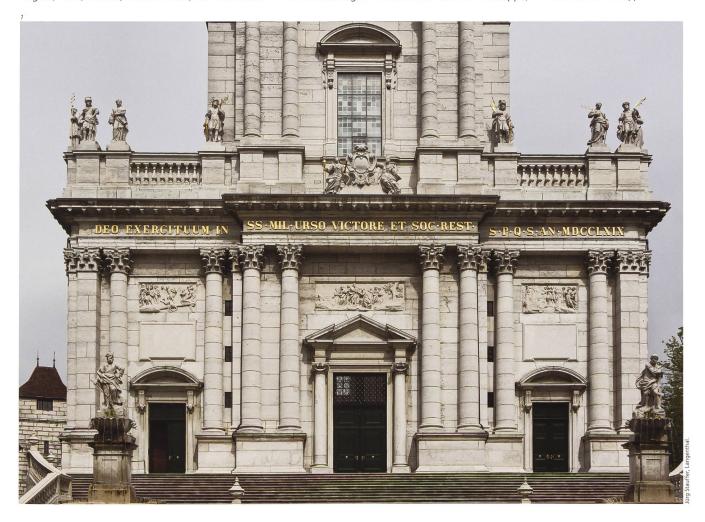
Abb. 1 Solothurn, St.-Ursen-Kathedrale, Ansicht der Westfassade mit den 2010–2013 restaurierten Skulpturen des Bildhauers Johann Baptist Babel: die zehn monumentalen Heiligenfiguren auf der Fassadenbalustrade, das von Allegorien gehaltene Solothurner Wappen in der Mittelachse, die drei Reliefs über den Portalen und die beiden Brunnenfiguren am Fuss der Freitreppe.

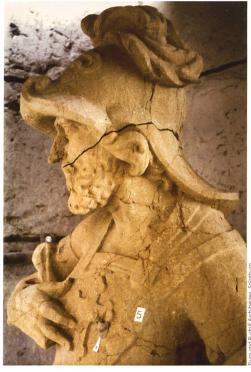
Abb. 3 und 4 Zustand der Viktorfigur im Frühjahr 1979: Unter einer Schmutzschicht tritt die Oberfläche des gelben Neuenburger Kalksteins zutage; rechts die gleiche Partie nach der Reinigung.

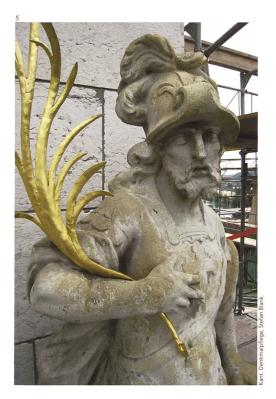
Abb. 5
Die Figur des Viktors in verwittertem Zustand 2010.
Wie erwartet, hatte sich die 1979 aufgebrachte Fassung aus Mineralfarbpigmenten und Wasserglas abgebaut; an stärker exponierten Stellen zeigte sich erneut der gelbliche Kalkstein.

Die Bauherrschaft und die beteiligten Fachleute waren sich bewusst, dass dieses Fassungssystem wohl die originale Steinsubstanz schonend behandelt, aber nicht sehr dauerhaft ist und sich innert 10 bis 15 Jahren abbauen würde. Nach dieser Zeit wäre eine Neufassung notwendig. Dazu müsste wieder ein aufwendiges Gerüst mit Einhausung der Figuren erstellt werden.

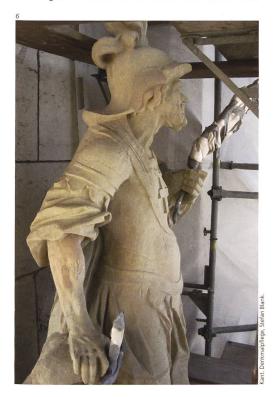
Abb. 6 Die Figur des heiligen Urs nach der Reinigung 2010. Im gelben Kalkstein werden rötliche Flickstellen sichtbar.

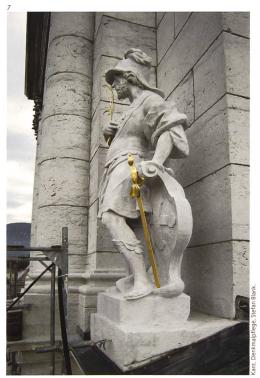
Abb. 7
Die Viktorfigur 2010 nach dem
Neuanstrich mit Kalkfarbe.
Dank des hellgrauen Anstrichs
und einer abschliessenden
Lasur integriert sich die Skulptur wieder in die Kalksteinarchitektur der Kathedrale.

Die Neufassung erfolgte in mehreren Arbeitsschritten. Zuerst wurde eine Reinigung mit einem Niederdruckstrahlverfahren vorgenommen. Es folgte eine Fleckenbehandlung mit Wasserstoffperoxyd. Anschliessend wurden ausgebrochene Stellen am Naturstein durch den Steinbildhauer aufmodelliert. Um die stark abgewitterten Oberflächenpartien aufzu-

füllen, wurde eine mit Hauterivesand, Quarzsand, Trassmehl und Kalkbinder versetzte Schlemme mit dem Pinsel in die Porenstruktur der Steinoberfläche und in die Risse einmassiert. Nach der Antrocknungszeit wurde die Oberfläche mit Schwamm oder Bürste zur Verdichtung und Sinterhautentfernung nachbearbeitet. Es folgten zwei Anstriche mit Kalkfarbe. Um den differenzierten lebendigen Ausdruck des Solothurner Kalksteins zu erreichen, wurde am Schluss eine abgetönte Kalklasur mit einem Naturschwamm aufgetupft. Zwischen den einzelnen Arbeitsgängen und nach der Lasur besprühte man die Anstriche mehrere Male mit Wasser, um eine optimale Abbindung der Kalkfarbe zu ermöglichen.

In der Winterperiode 2010/2011 mussten Frostschäden in Form von grossflächigen Farbablösungen auf allen behandelten Objekten festgestellt werden. Die in der Folge eingeleiteten Untersuchungen zeigten in zwei unabhängigen Expertisen, dass die Steinoberflächen durch die verschiedenen früheren Interventionen (Aufmodellierungsmörtel, Fassungsreste aus verschiedenen Zeitepochen) ein zu dichtes Porengefüge für eine optimale Anwendung von Kalkfarbe aufwiesen. Daraufhin wurden im September und Oktober 2011 vier weitere Farbsysteme an vier Deckelurnen ausgetestet und an zwei Figuren auf der nördlichen Fassadenbalustrade Ausbesserungen mit Kalkfarbe vorgenommen.

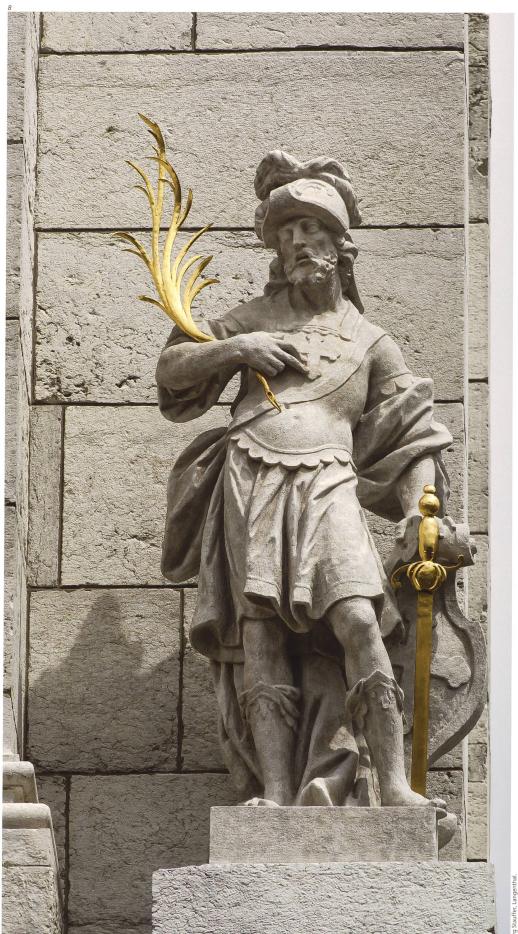
Abb. 8 Die nach einem Frostschaden neu mit Silikatfarbe gefasste Viktorfigur 2013.

Aufgrund einer eingehenden Beurteilung der vier Fassungsversuche durch die involvierten Fachleute am 9. Mai 2012 beschloss man, die Kalkfarbe der Phase I auf allen Objekten zu entfernen und diese mit Silikatfarbe neu zu fassen. Dies wurde in folgenden Arbeitsschritten durchgeführt: Grundierung mit einem Quarzfüller, gefolgt von zwei Anstrichen mit Silikatfarbe, am Schluss ein abgetönter Lasuranstrich zur Farbanpassung. ⁹ Zur weiteren Beobachtung wurden seither jährliche Kontrollen vorgenommen.

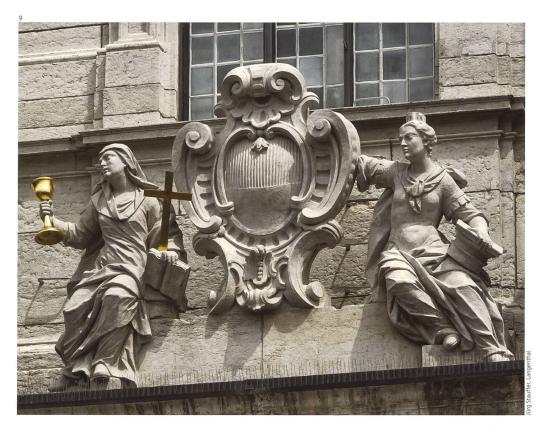
Abb. 9
Die zentrale Wappenkartusche mit den allegorischen Figuren des Glaubens (Religio, links) und der Stärke (Fortitudo, rechts) nach der Neufassung mit Silikatfarbe 2013.
Zu restaurieren waren auch die vergoldeten Attribute.

Alle Figuren besitzen die ursprünglichen Attribute aus geschmiedetem Eisen mit einer Zweikomponenten-Grundierung und einer Blattvergoldung auf Ölanlegegrund. An einigen Attributen hatte es Fehlstellen durch Abwitterung, besonders beim Kelch der Figurengruppe in der Mitte der Fassade. Bei den Fehlstellen wurde Blattgold-Rosenobeldoppelgold (23 ¾ Karat) auf die intakte Grundierung neu angelegt. Da der Kelch deformiert war und das Gold fehlte, musste dieser demontiert, neu gerichtet und vollständig neu vergoldet werden.

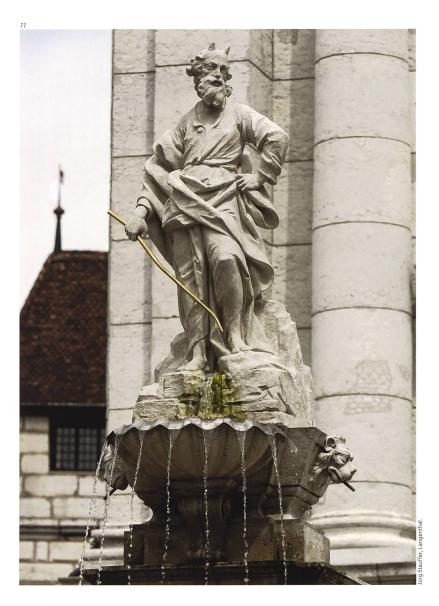
Abb. 11 Die Brunnenfigur des Moses am nördlichen Fuss der Freitreppe nach der Neufassung 2013.
