Solothurn, St.-Ursen-Kathedrale, Erneuerung der Fassung an den Figuren von Johann Baptist Babel 2010–2013

PIUS FLURY

Der Figuren- und Reliefschmuck an der Westfassade der St.-Ursen-Kathedrale orientiert sich in seiner barock-pathetischen Sprache an der römischen Kunst des 17. Jahrhunderts. Die ursprüngliche, hellgraue Fassung der Skulpturen hatte sich mit den Jahren abgebaut. Nach einer Neufassung 1979 war diese bei den Figuren 2010–2013 zu erneuern. Die Wahl des geeigneten Farbsystems fiel erst nach sorgfältigen Voruntersuchungen.

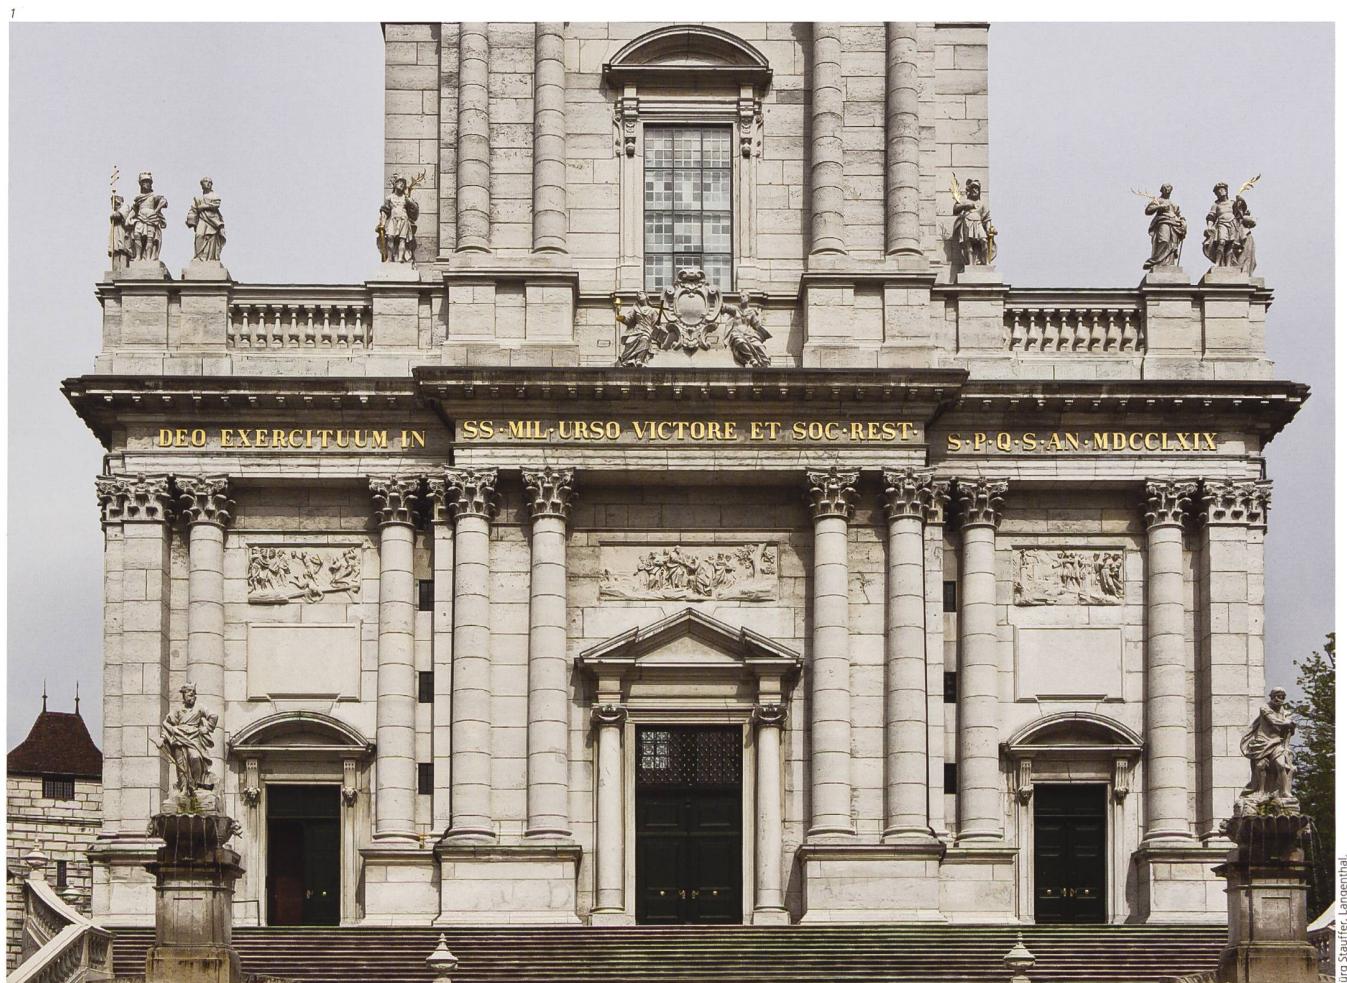
Abb. 1
Solothurn, St.-Ursen-Kathedrale, Ansicht der Westfassade mit den 2010–2013 restaurierten Skulpturen des Bildhauers Johann Baptist Babel: die zehn monumentalen Heiligenfiguren auf der Fassadenbalustrade, das von Allegorien gehaltene Solothurner Wappen in der Mittelachse, die drei Reliefs über den Portalen und die beiden Brunnenfiguren am Fuss der Freitreppe.

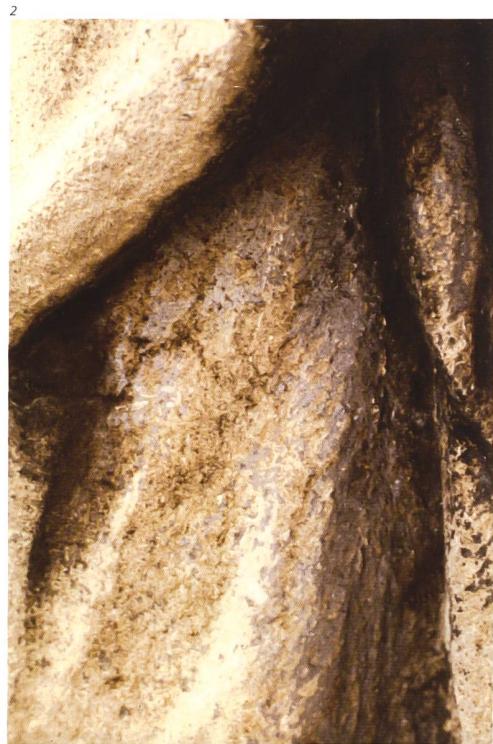
Abb. 2

Detail einer Gewandfalte: Reste der alten hellgrauen Ölfarbe mit Bleiweissanteilen waren 1979 nur mehr an geschützten Stellen der Skulpturen feststellbar.

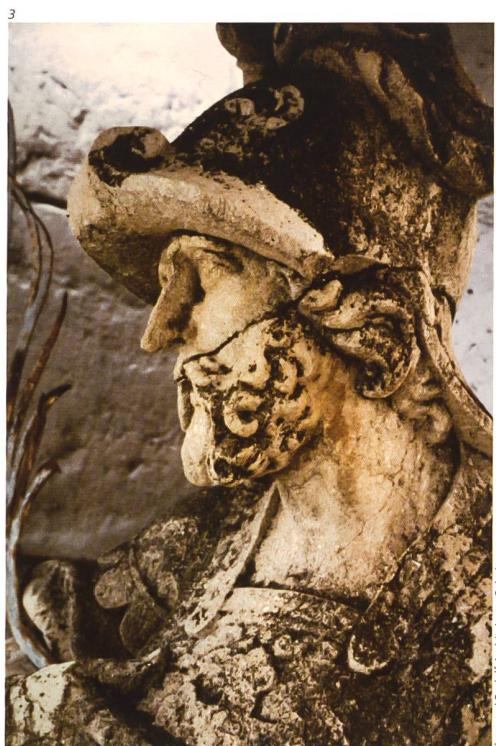
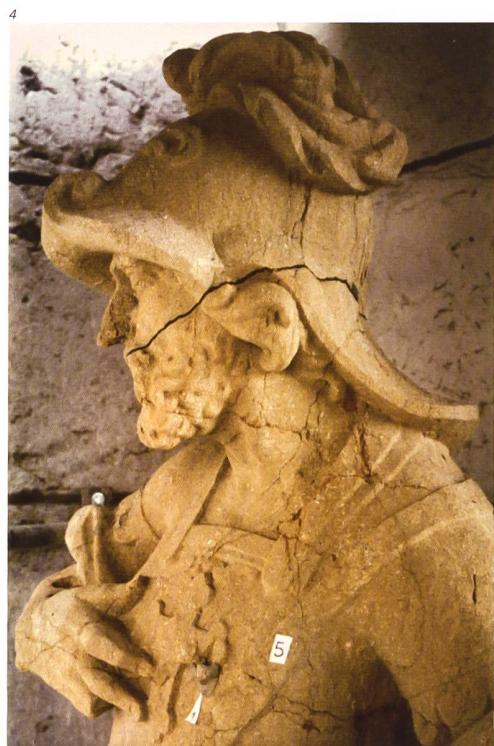
Abb. 3 und 4

Zustand der Viktorfigur im Frühjahr 1979: Unter einer Schmutzschicht tritt die Oberfläche des gelben Neuenburger Kalksteins zutage; rechts die gleiche Partie nach der Reinigung.

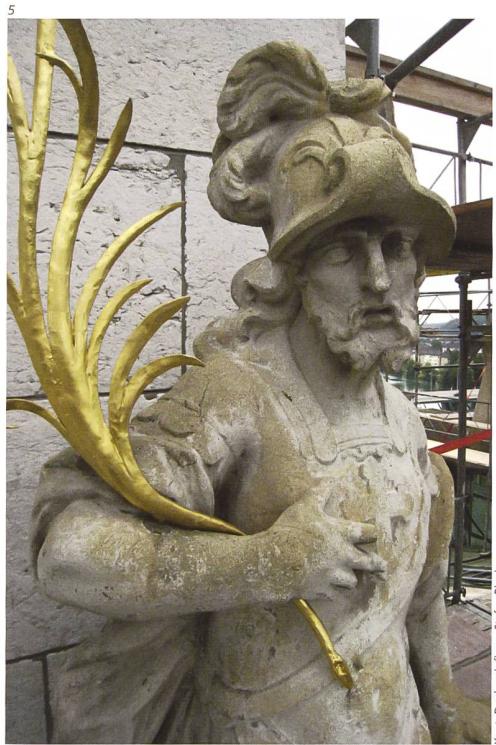
Abb. 5

Die Figur des Viktors in verwittertem Zustand 2010. Wie erwartet, hatte sich die 1979 aufgebrachte Fassung aus Mineralfarbpigmenten und Wasserglas abgebaut; an stärker exponierten Stellen zeigte sich erneut der gelbliche Kalkstein.

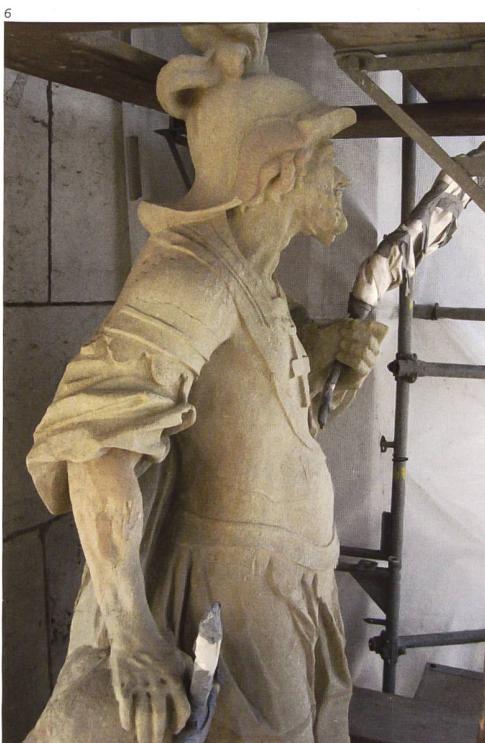
Abb. 6

Die Figur des heiligen Urs nach der Reinigung 2010. Im gelben Kalkstein werden rötliche Flickstellen sichtbar.

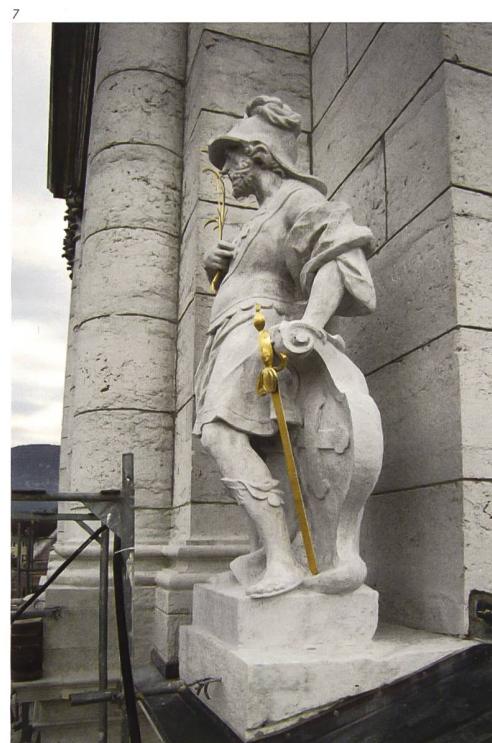
Abb. 7

Die Viktorfigur 2010 nach dem Neuanstrich mit Kalkfarbe. Dank des hellgrauen Anstrichs und einer abschliessenden Lasur integriert sich die Skulptur wieder in die Kalksteinarchitektur der Kathedrale.

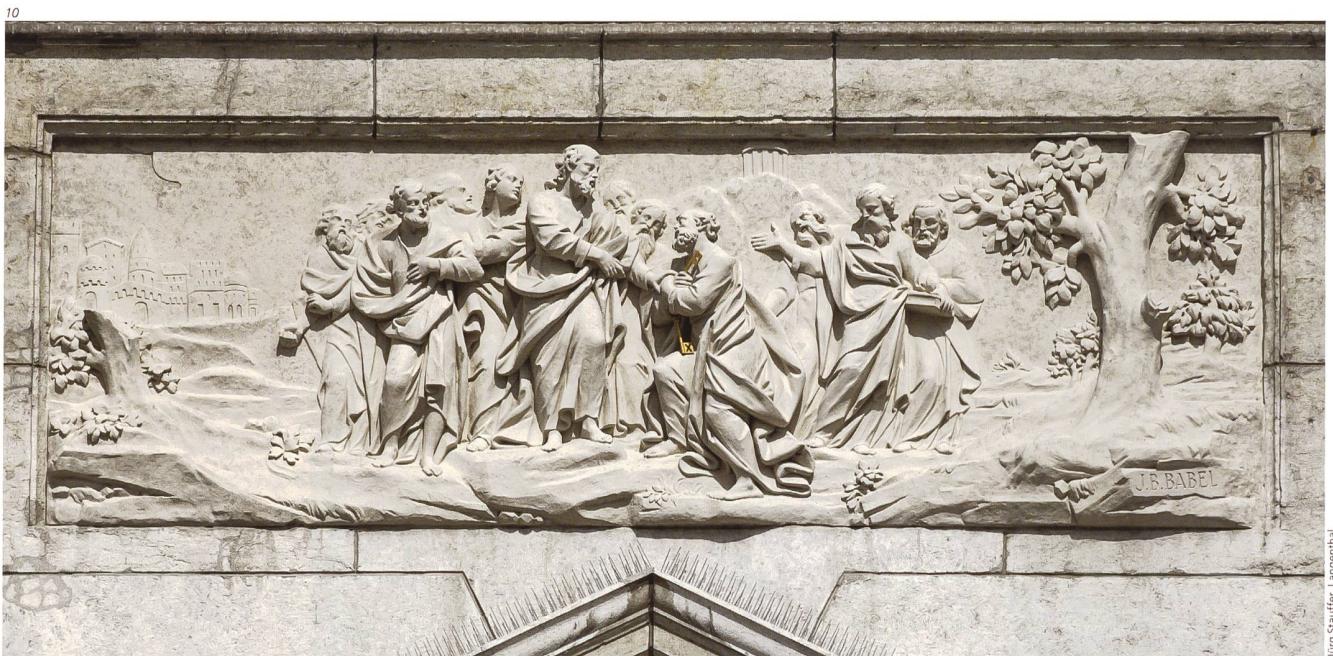
Abb. 10
Das Relief über dem Mittelportal zeigt die Schlüsselübergabe des Erlösers an Petrus. An den Reliefs hatte sich die Fassung von 1979 gut erhalten, weshalb man sich 2012 auf eine Reinigung und auf Retuschearbeiten beschränken konnte.

Auch die drei Reliefs waren aus Neuenburger Kalkstein angefertigt und anschliessend im Ton des Solothurner Steins gefasst worden. Ihre letzte Neufassung stammt ebenfalls von 1979. Da sie durch ihre Lage in der Architektur der Fassade weitgehend wettergeschützt sind, hat sich diese Fassung in einem guten Zustand erhalten. An einigen wenigen Stellen war die Farbschicht reduziert. Auch die Vergoldungen befanden sich in einem guten Zustand. Verschmutzungen durch Russ- und Staubablagerungen sowie durch Vogel- und Insektenkot wurden durch eine Oberflächenreinigung mit Wasser und Schwamm entfernt. Bei den Stellen mit reduzierter Farbschicht sind Retuschen und Lasuren mit Silikatfarbe angebracht worden.

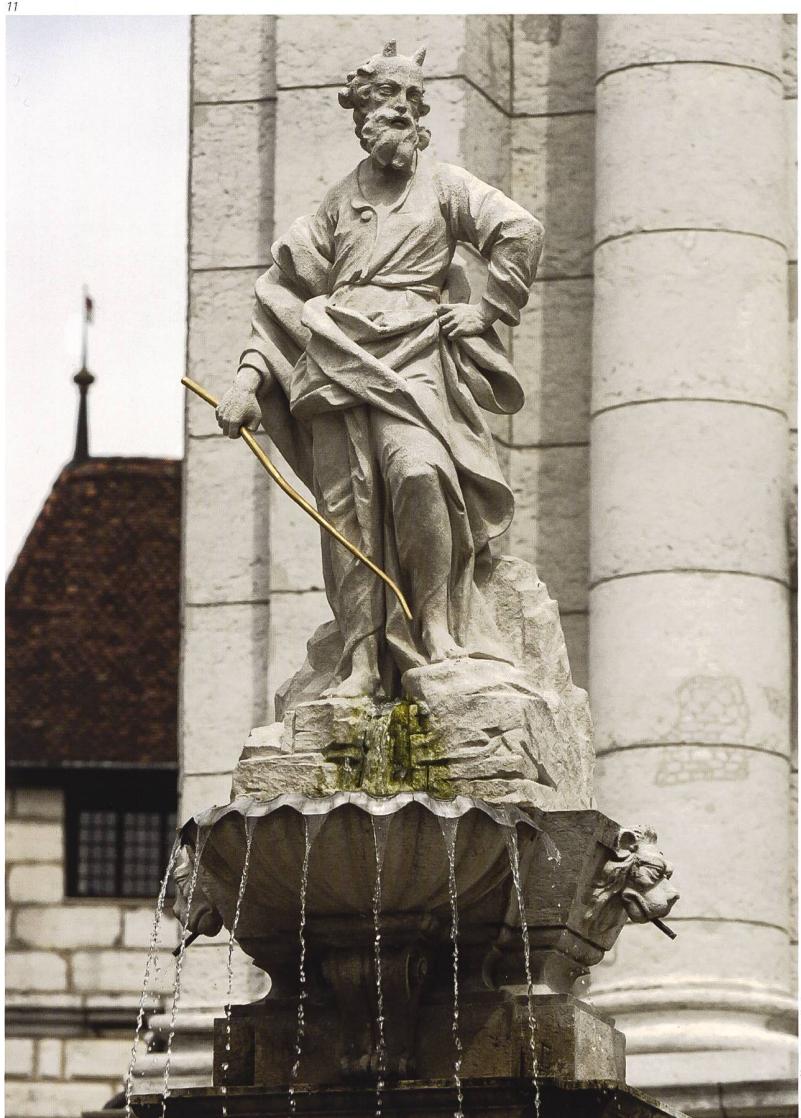
Abb. 11
Die Brunnenfigur des Moses
am nördlichen Fuss der Freitreppe nach der Neufassung
2013.
