Zeitschrift: Archäologie und Denkmalpflege im Kanton Solothurn
Herausgeber: Amt für Denkmalpflege und Archäologie des Kantons Solothurn
Band: 19 (2014)

Rubrik: Denkmalpflege : Kurzberichte

Kurzberichte

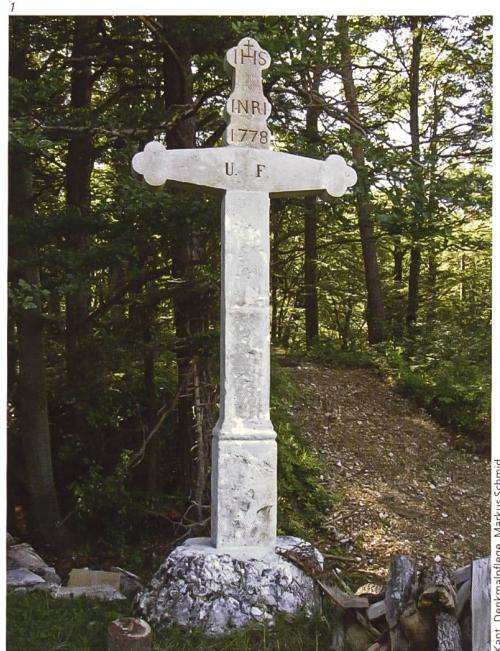
Abb. 1
Bärschwil. Das Natursteinkreuz auf dem «Fringeli» nach der Restaurierung.

Auf dem Gemeindegebiet von Bärschwil steht eine stattliche Zahl von Wegkreuzen. Dank der Initiative der Einwohnergemeinde konnten fünf dieser Kreuze aus Naturstein in den Jahren 2012 und 2013 restauriert werden: Das Friedhofkreuz von 1935, das Kreuz an der Grindelstrasse von 1722, das Kreuz auf dem «Fringeli» von 1778, das Kreuz «Breitenerlen» von 1888 und das Kreuz «Hinter Churzäggerli» von 1759. Alle Kreuze wurden gereinigt. Risse wurden injiziert und zugeschlämmt. Bei einzelnen Kreuzen mussten grössere Fehlstellen aufmodelliert und Inschriften aufgefrischt, beim Kreuz auf dem «Fringeli» gar ein neues Stück eingesetzt werden. Im Zusammenhang mit den Restaurierungsarbeiten hat die Gemeinde eine illustrierte Broschüre zu ihren Wegkreuzen herausgegeben: *Unsere Wegkreuze, die Kulturdenkmäler*, Bärschwil 2012.

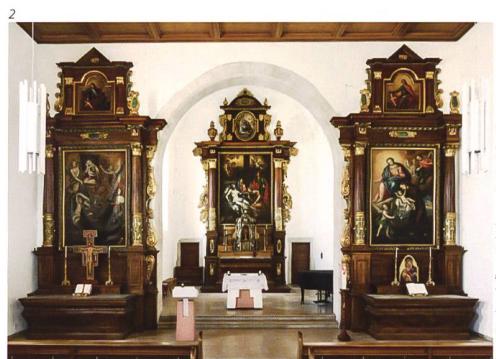
Abb. 2
Dornach, ehemaliges Kapuzinerkloster. Blick auf die drei Spätrenaissancealtäre der Klosterkirche nach der Restaurierung 2012.

ren 1965/66 statt. Damals kam es in der Kirche zum Einbau von neuen Holzbänken und von vier Beichtstühlen im Schiff, zum Einzug der heute noch bestehenden Holzdecke anstelle einer Gipsdecke und zu einer baulichen Veränderung des Hochaltares, welche 1992 glücklicherweise wieder rückgängig gemacht werden konnte. Nach diesen Umbauten und Veränderungen sind von der Kirchenausstattung des Gründungsbaus noch die drei Altäre in Spätrenaissanceformen sowie die lebensgroße Kreuzigungsgruppe an der südlichen Schiffswand erhalten. 2012 erfolgte eine Innenrestaurierung der Klosterkirche. Die Massnahmen an der Gebäudehülle umfassten die Entfernung von drei der vier Beichtstühle aus den 1960er Jahren, die Erneuerung der Elektroinstallationen mit Einbau einer neuen Beleuchtung, die Auffrischung der Wandoberflächen und die Reinigung des Holzwerks von Decke und Emporenbrüstung. Im inneren Chor führte die Entfernung einer jüngeren Bodenerhöhung zu Anpassungen am Wandtafel. Die wertvolle aus den drei Altären, der Kreuzigungsgruppe und diversen Gemälden bestehende Ausstattung wurde restauratorisch behandelt: Zur Ausführung gelangten die Reinigung der Oberflächen, das Sichern der Farb- und Goldoberflächen, das Kitten, Nachvergilden, Retuschieren und Patinieren von Fehlstellen sowie das Aufbringen eines Schlussfirnis.

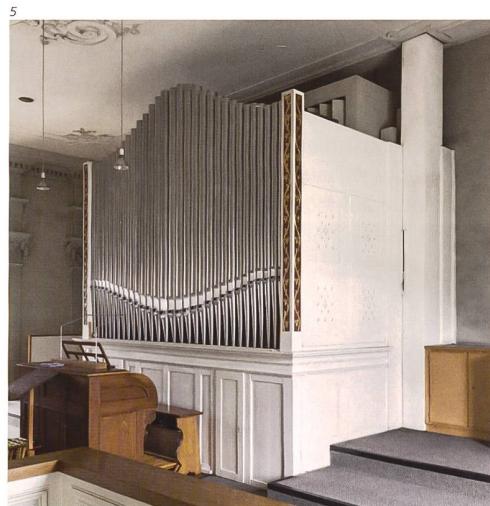
Abb. 5
Metzerlen, Pfarrkirche St. Remigius. Die Orgel nach der Restaurierung von 2013.

Zu den Revisionsarbeiten gehörte einerseits die gründliche Reinigung des gesamten Instrumentes inklusive Pfeifenwerk, Spieltisch, Spiel- und Registertraktur, Schwellwerk, Gehäuse und Balganlage. Weitere Arbeiten umfassten die Überprüfung der Dichtigkeit von Windladen und Balganlage und deren allfällige Reparatur, das Auswechseln von Verschleissteilen sowie den Ersatz von defekten beweglichen Lederteilen wie Membranen und Taschen.

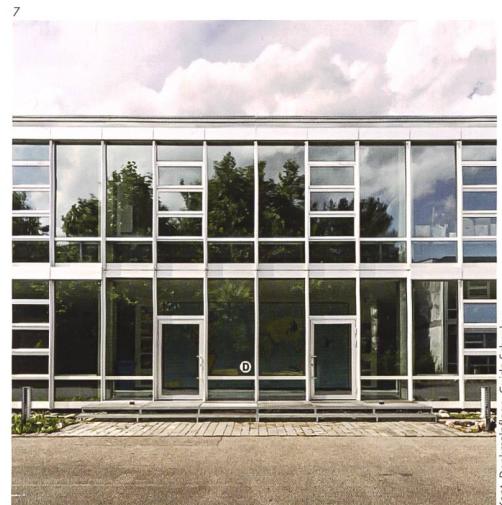
Abb. 7
Olten, Engelbergstrasse 60–64,
Sälischulhaus. Fassadendetail
nach der Sanierung.

Die Denkmalpflege wurde erst spät auf das Sanierungsvorhaben aufmerksam. Der Projektwettbewerb war bereits durchgeführt und der Sieger – und somit auch die Sanierungsmethode – von der Jury bestimmt. Diese entschied sich für die Erneuerung der Vorhangsfassaden unter grösstmöglicher Beibehaltung des Erscheinungsbildes und nicht – wie es andere Wettbewerbseingaben vorgeschlagen hatten – für einen Ersatz der Fassaden im Sinne einer Neuinterpretation. Dieser Entscheid warf grundsätzliche Fragen zum Umgang mit der architektonischen Vergangenheit auf. Aus denkmalpflegerischer Sicht ist das gewählte Verfahren ein möglicher, nicht aber

Die Ausführung erfolgte ab 2010 in drei Etappen. Den Anfang machte der Klassentrakt 2, 2012 gefolgt vom Klassentrakt 1. Den Abschluss bildete der Gemeinschaftstrakt, auf dessen Dach zudem eine Solaranlage montiert wurde. Aus denkmalpflegerischer Sicht konnte dieser Solaranlage trotz dem Schutzstatus des Schulhauses zugestimmt werden, da sie keine Beeinträchtigung des Kulturdenkmals darstellt.

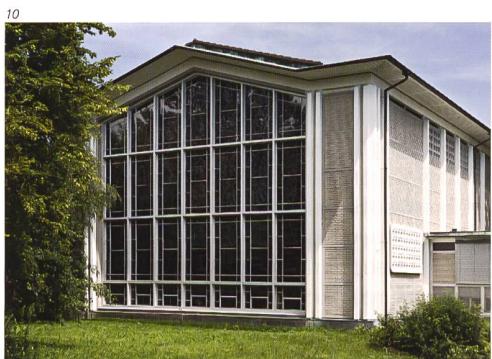
Abb. 10
Solothurn, Marienkirche West-
stadt. Das Westfenster nach
der Restaurierung 2013.

2013 musste die äussere Schutzverglasung des grossen Westfensters von Hans Stocker saniert werden, da sich Schäden an der Stahlkonstruktion, an den dauerelastischen Kittfugen und am Fensterkitt zeigten. Dazu wurden die gesamte Schutzverglasung ausgebaut, der asbesthaltige Fensterkitt entfernt und fachgerecht entsorgt, die Bleiverglasung von Stocker aussenseitig gereinigt und an den wenigen notwendigen Stellen geflickt, die tragende Stahlkonstruktion und die T-förmigen Stahlrahmen der Schutzverglasung entrostet und neu gestrichen, die Kittfugen mit Acrylkitt erneuert und die kupfernen Abdeckbleche der Fensterbänke durch solche aus Aluminium ersetzt, was künftig eine erneute Korrosion verhindern soll. Beim Wiedereinbau der Schutzverglasung wurde ein Leinölkitt verwendet. Abschliessend erhielten sämtliche Metallelemente einen grauen Anstrich nach Befund. STEFAN BLANK

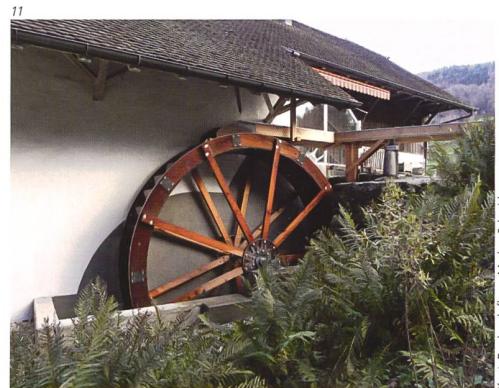
Abb. 11
Welschenrohr, Mühle 69, Lochmühle. Das 2013 neu errichtete Wasserrad.
Kant. Denkmalspflege, Marcus Schmid

Wasserräder sind stark der Feuchtigkeit ausgesetzt, weshalb diese Konstruktionen aus Holz erfahrungs-gemäss nach rund zwanzig Jahren erneuert werden müssen. Nachdem das Mühlerad der Lochmühle 1992/93 im Rahmen der Gesamtsanierung neu errichtet worden war (vgl. *Jahrbuch für Solothurnische Geschichte* 67, 1994, S. 227–230), war es 2013 so weit, dass es wieder ersetzt werden musste. So kann das Wasser auch in den kommenden Jahren wieder fleissig die Schaufeln des oberschlächtigen Wasserrades füllen und die Mechanik der früheren Mühle in Betrieb setzen.
