**Zeitschrift:** Archäologie und Denkmalpflege im Kanton Solothurn  
**Herausgeber:** Amt für Denkmalpflege und Archäologie des Kantons Solothurn  
**Band:** 20 (2015)

**Artikel:** Die Sanierung der Burgruine Buchegg im Jahr 2012  
**Autor:** Obrecht, Jakob  
**DOI:** <https://doi.org/10.5169/seals-844108>

# Die Sanierung der Burgruine Buchegg im Jahr 2012

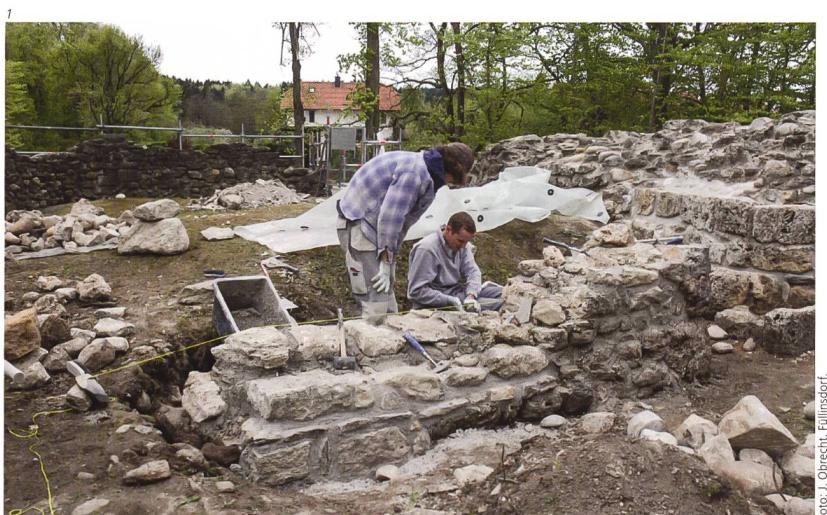
*Abb. 1  
Sanierungsarbeiten 2012:  
Zwei Maurerlehrlinge bei der  
Reparatur der Mauer M20.  
Von Osten.*

führen wollte (Abb. 1). Vorbild dafür war die Sanierung der Ruine Gilgenberg in Zullwil von 1980. Auch sie wurde damals unter Beizug von Lehrlingen und unterstützt durch einen namhaften finanziellen Beitrag des Baumeisterverbandes saniert (Bitterli 1981). Die Planung der Sanierungsarbeiten basierte auf einem von der Stiftung 2010 in Auftrag gegebenen Bericht zum baulichen Zustand der Burgruine (Obrecht 2010).

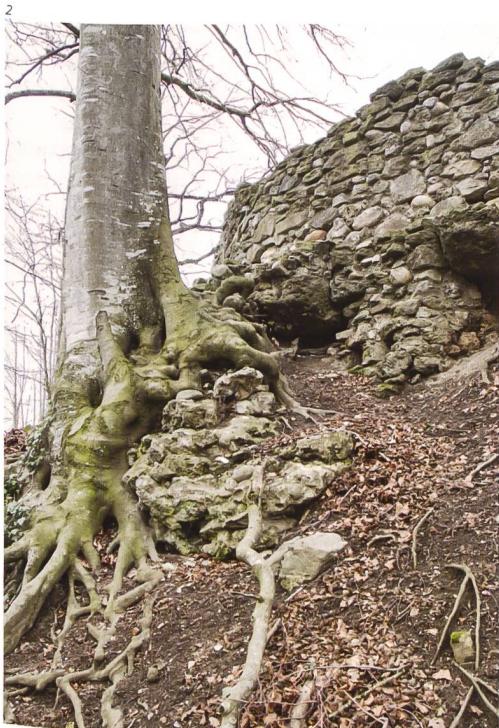
**Abb. 2**  
Der Erosion ausgesetzte Flanke des südwestlichen Burggräbens. Als Folge der Beschattung durch hohe Bäume fehlt die schützende Grasnarbe. Die Unterkanten der Fundamente der Ringmauer M13/M14 liegen bereits teilweise frei. Aufnahme aus dem Jahr 2010; von Süden.

Im Herbst 2011 wurden westlich des Turmes am Rande des Plateaus mehrere grosse Bäume gefällt. Zuvor lag der Hof jeweils von Frühling bis Herbst tief im Schatten des dichten Blätterdachs. Als Folge davon hatte das Moos dort die bodenbedeckenden Gräser längst verdrängt und auch die Mauerzüge der Ruine fast überall mit einer dicken, Feuchtigkeit speichernden Schicht überzogen. Am steilen Abhang zum westlichen Graben war der Molassesandstein zudem wegen der fehlenden Bodenbedeckung schutzlos der Erosion ausgesetzt. Dabei wurden die Mauerfundamente je länger desto mehr freigelegt (Abb. 2).

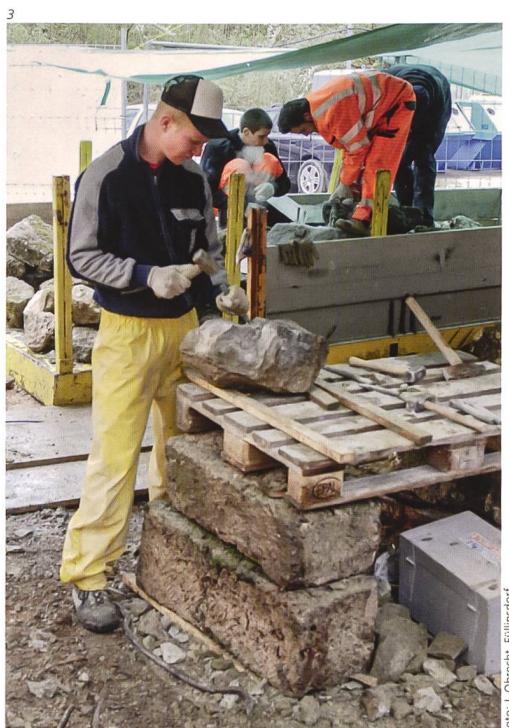
**Abb. 3**  
Maurerlehrlinge bei der Steinbearbeitung.

der Schweiz und in den umliegenden Ländern sind keine Tuffsteinbrüche mehr in Betrieb, und das auf dem Markt vorhandene, im Balkan abgebaute Material ist dementsprechend teuer. Zum Glück fanden sich in einem während Jahren aus Abbruchmaterialien angelegten Steinlager der Firma Jetzer AG die benötigten Steine in der erforderlichen Qualität und gerade noch ausreichender Menge. Ein Teil der Steinblöcke war für die Sanierung der Mauern viel zu gross. Dieser Umstand wurde dafür genutzt, die erste Gruppe von Lehrlingen, angeleitet von den Steinmetzen Titus Heinzelmann, Häfelfingen, und Felix Forrer, Basel, in die Bearbeitung von Naturstein einzuführen (Abb. 3).

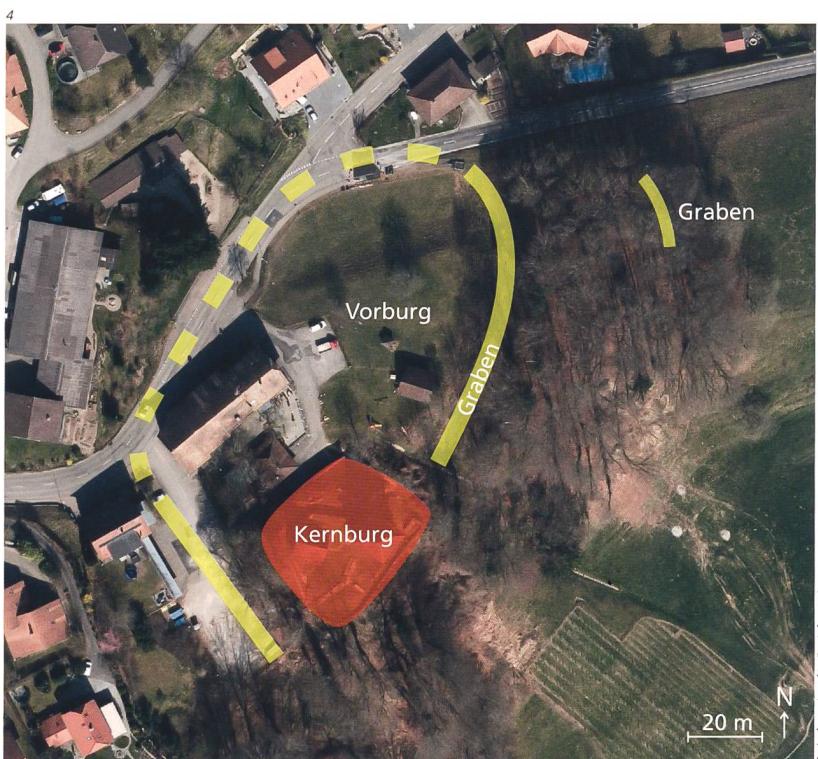
**Abb. 4**  
Lage und Ausdehnung der  
Burgenanlage Buchegg.  
M 1:2000.

Die Burgenanlage umfasste ursprünglich ein rund 100 auf 70 Meter grosses Areal und bestand aus einer Kernburg und einer grossen Vorburg (Abb. 4). Sämtliche heute noch sichtbaren Mauerreste liegen auf der Fläche der ehemaligen Kernburg (siehe Abb. 7). In der nordöstlich davon gelegenen Vorburg befanden sich Ökonomiebauten. Die Burg war auf drei Seiten durch einen Graben geschützt. Auf der Südwestseite der Kernburg wurde ein tiefer Halsgraben in den Bergrücken geschlagen. Im Laufe der Zeit wurde er wieder rund 4 Meter aufgefüllt. Heute ist er im Gelände immer noch deutlich sichtbar und dient als Parkplatz. Im Nordosten ist der Graben ebenfalls noch gut zu sehen. Er verläuft dort in nord-südlicher Richtung und liegt, im Gegensatz zur Burgenzeit, mehrheitlich im Wald. Es ist denkbar, dass die heutige Dorfstrasse vor dem Restaurant

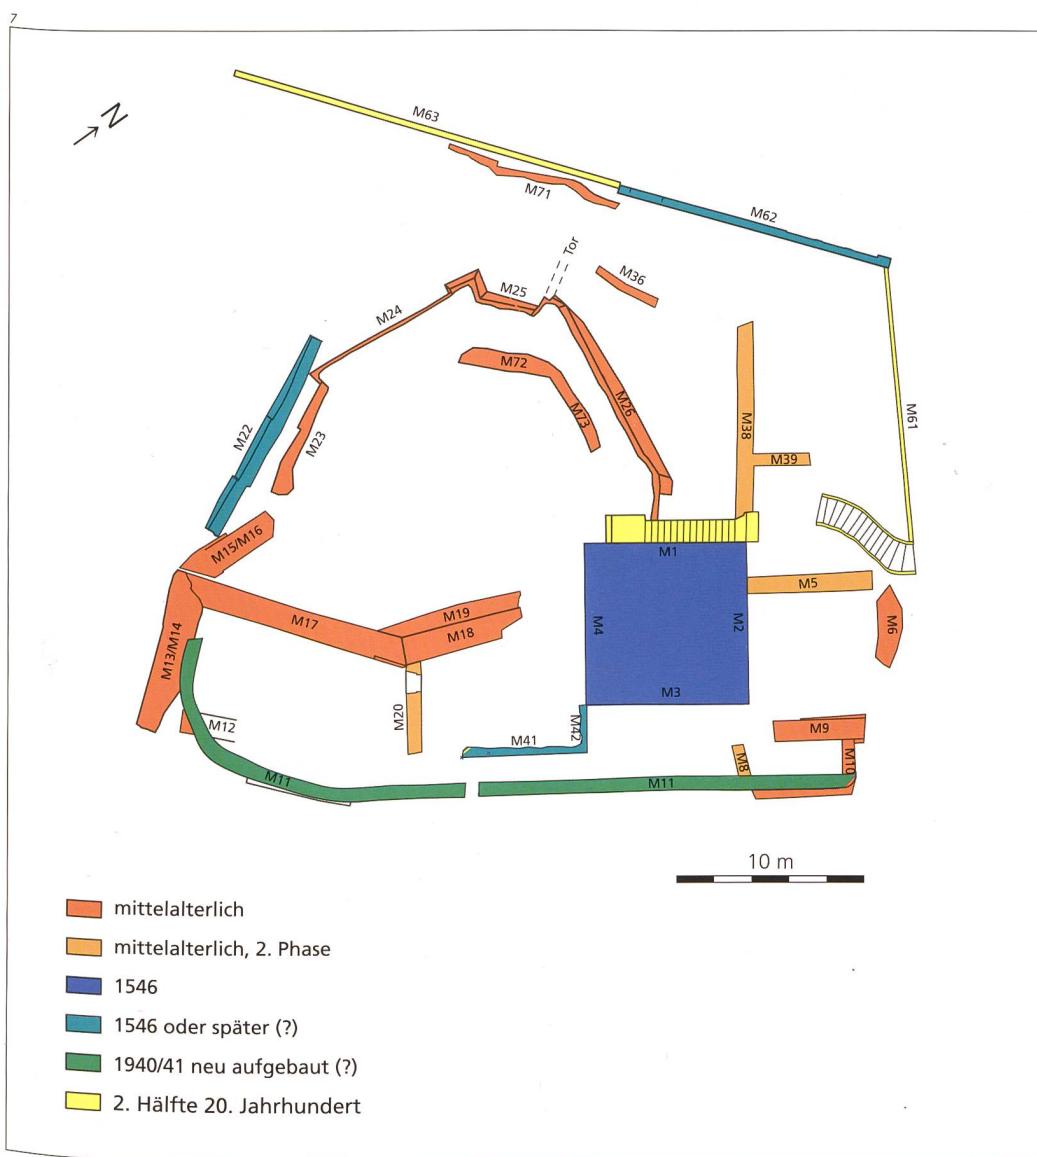
**Abb. 7**  
«Buechischlössli» mit Burg-  
ruine. Grundrissplan von 2012  
mit allen oberflächlich sicht-  
baren Mauern und möglichen  
Bauphasen.  
M 1:400.

Als Ergänzung und gleichzeitig auch als Grundlage für zukünftige Untersuchungen wurden die Umrisse sämtlicher im Gelände sichtbaren Mauerzüge eingesessen und in einem digitalen Grundrissplan festgehalten (Abb. 7).

Der Bauphasenplan (Abb. 7) stellt einen Versuch dar, die Mauerzüge zeitlich zu ordnen. Gleichzeitig diente er als Grundlage für das von Joe Rohrer, Luzern, gezeichnete Lebensbild (siehe Abb. 18). Beide beruhen auf der Annahme, dass sämtliche grossflächig mit Bruchsteinquadern verblendeten Mauern aus dem Mittelalter stammen.

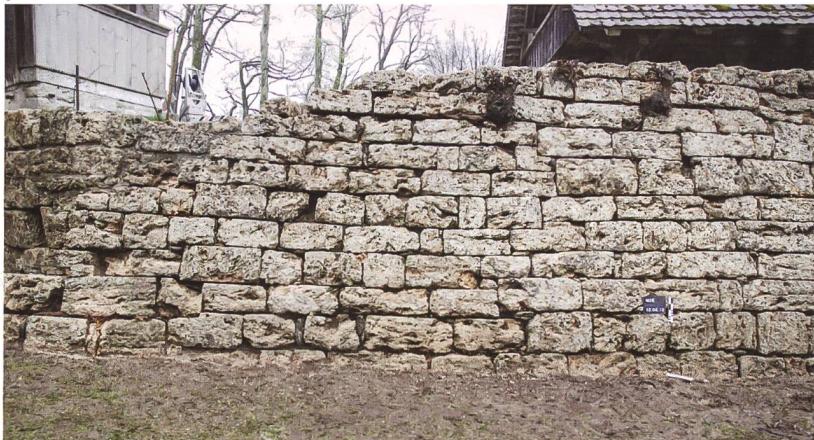
**Abb. 8**  
Mauer M26 aus Tuffsteinquadern nach der Entfernung des Pflanzenbewuchses und der Moospolster. Aufnahme 2012; von Norden.

Auffallend sind die grossen, aus Tuffstein aufgeführten, durchgehend erhaltenen Mauerflächen (Abb. 8). Einfache Tuffsteinquadern scheinen hier ein wichtiges Stilelement gewesen zu sein. Sie besitzen weder Bossen noch Randschlag, und auf ihren Oberflächen sind keine Steinmetzzeichen zu beobachten. Grösstenteils sind nur die gegen aussen gerichteten Mauermäntel aus Tuffsteinquadern aufgebaut. Besonders trifft dies für die polygonal verlaufenden Mauerzüge M23 bis M26 zu.

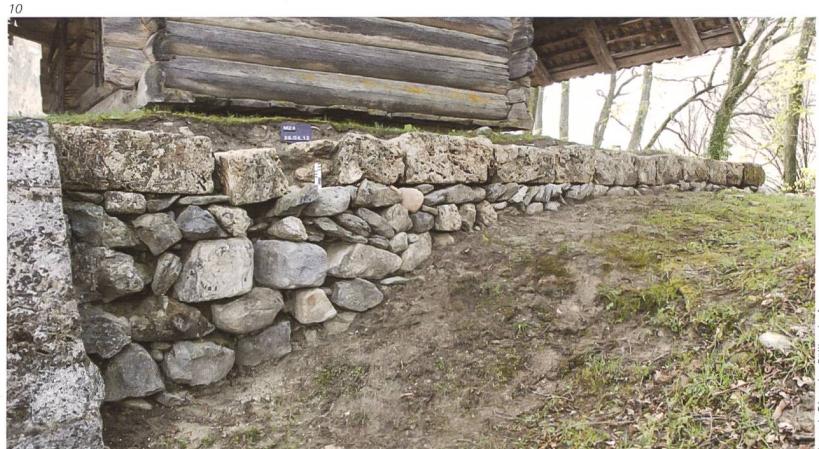
**Abb. 10**  
Freiliegendes Fundament der Mauer M24. Es besteht mehrheitlich aus kristallinem Steinmaterial. Aufnahme 2012; von Nordwesten.

Andere Partien, wie beispielsweise die Fundamente der Mauern M23 und M24, besitzen einen hohen Anteil an kristallinem Moränenmaterial (Abb. 10).

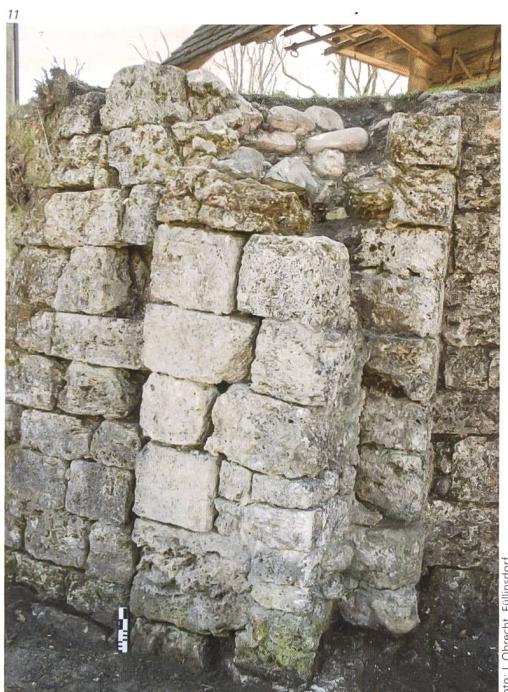
**Abb. 11**  
Die Torwange nach oberflächlicher Reinigung. Aufnahme 2012; von Westen.

Ein Tor schloss im rechten Winkel an die Ecke der Mauern M25 und M26 an. Erhalten ist einzig die in die Mauerecke eingebundene Torwange (Abb. 11 und 12), die restlichen Teile des Tores sind längst verschwunden. Vielleicht steckt die Unterlage der Schwelle noch im Boden.

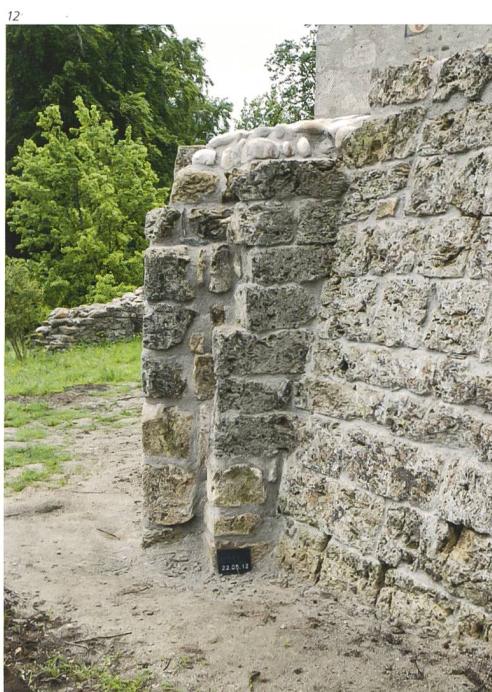
**Abb. 12**  
Die Torwange frisch konserviert. Aufnahme 2012; von Südwesten.

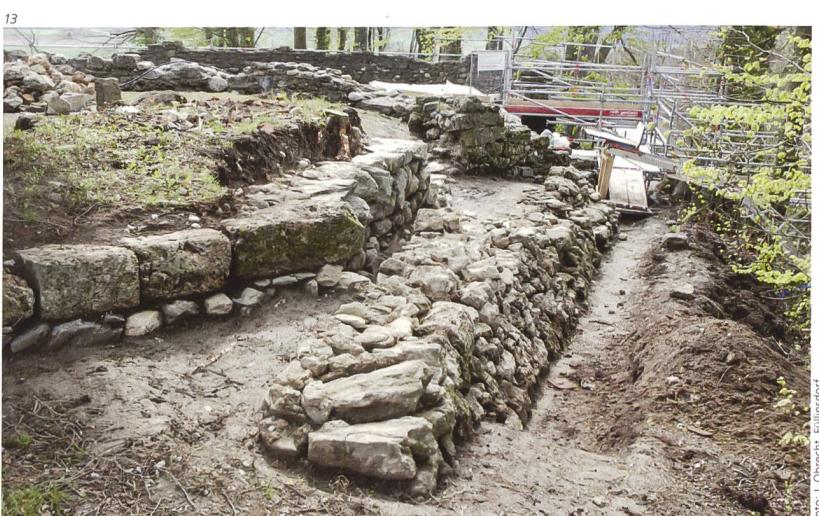
**Abb. 13**  
Mauer M22 nach ihrer Freilegung und Reinigung. Aufnahme 2012; von Nordwesten.

Die entlang der Kante des südwestlichen Grabens verlaufende Mauer M22 besteht aus kleinteiligem und sicher mehrheitlich wiederverwendetem Steinmaterial (Abb. 13). An der Basis ist sie 1,1 Meter breit und kaum fundamentiert. Auf der Aussenseite zum Graben hin besitzt sie einen so starken Anzug, dass sie auf einem Meter Höhe bereits auf fast 80 Zentimeter verjüngt ist. Von ihrer Konstruktion und ihrem

Aussehen her scheint die Mauer nicht zum mittelalterlichen Bestand zu gehören. Vielmehr könnte es sich um eine später errichtete Stützmauer handeln, die der Erosion der nordöstlichen Grabenkante vorbeugen sollte.

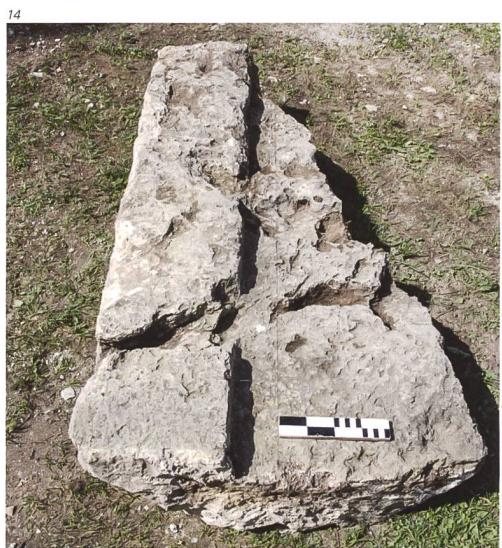
**Abb. 14**  
Türgewände aus Tuff.  
Er diente während Jahrzehnten  
als unterster Tritt der Treppe  
zum Turmeingang. Aufnahme  
2012.

Im Rahmen der Sanierungsarbeiten wurde auch der Antritt der Treppe zum Eingang des Turmes erneuert. Dafür musste vorgängig die ausgetretene erste Treppenstufe ausgebaut werden. Überraschender-

weise zeigte sich, dass die Treppenstufe aus einem einzigen grossen, bearbeiteten Tuffsteinblock bestand, der ursprünglich Teil eines Türgewändes war (Abb. 14). Die Masse des Blockes lassen den Schluss zu, dass er in einer dicken Mauer eingelassen war und ehemals wohl zum Gewände eines Hocheingangs gehörte.

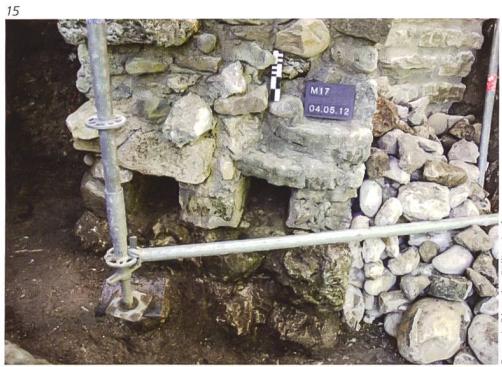
**Abb. 15**  
Mauer M12. Die zwei Öffnungen in der Bruchfläche der  
Mauer sind durch das Verfaulen  
der ursprünglich darin  
eingelegten hölzernen Mauer-  
anker entstanden. Aufnahme  
2012; von Südwesten.

Im grabenseitigen Abbruch der Mauer M12 sind knapp über der Fundamentunterkante zwei horizontale Kanäle mit rechteckigen Querschnitten vorhanden (Abb. 15). Jeder davon reicht heute noch mehr als 2 Meter tief ins Mauerwerk. Bereits Gruber hat die Situation mit den beiden «Längskanälen» im Bild festgehalten (Gruber 1941).

Höchstwahrscheinlich sind die beiden Kanäle die Negative längst verfaulter Maueranker. Das heisst von Balken, die vergleichbar einer heutigen Betonarmierung ins Mauerwerk eingelegt waren. Im Fundamentbereich hatten sie wohl die Aufgabe, die Mauerlasten bei instabilem Baugrund – wie er am Grabenrand vorhanden gewesen sein könnte – gleichmässig auf den Boden zu übertragen.

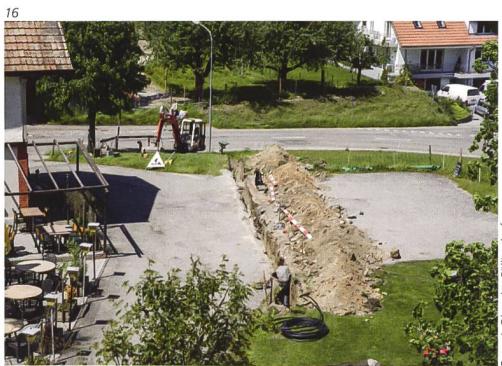
**Abb. 16**  
Offener Leitungsgraben durch  
das Areal der Vorburg. Auf-  
nahme 2012; von Süden.

Dafür musste im Gelände der Vorburg ein Leitungsgraben ausgehoben werden (Abb. 16). Im schmalen, zirka 1 Meter tiefen Graben waren keine Mauerzüge zu beobachten. Dieser Befund war nicht unerwartet, wurden doch die Innenflächen der Vorburgen üblicherweise mehrheitlich landwirtschaftlich genutzt und höchstens partiell mit kellerlosen Holzhäusern überbaut. In der östlichen Wand des Leitungsgrabens wurde hingegen eine längst verfüllte Grube angeschnitten, die wohl ehemals zu einem Grubenhaus gehörte oder aber als Vorratsgrube gedient haben könnte. Kleinfunde kamen keine zum Vorschein.

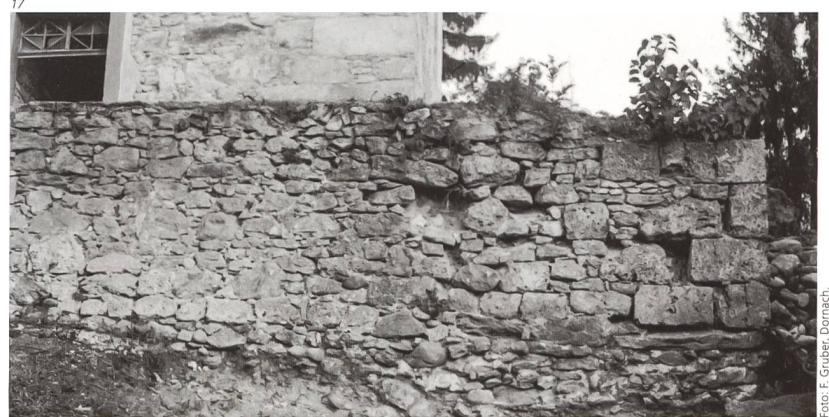
Abb. 17

Mauer M11 von Südosten. Der deutlich erkennbare Wechsel im Mauercharakter in der Mitte des Bildausschnittes deutet darauf hin, dass hier zwei Bau etappen vorliegen. Aufnahme vom August 1941.

Eine umfassende bauhistorische Aufarbeitung der vorhandenen Dokumente würde zudem mit Bestimmtheit neue Erkenntnisse zur Bau- und Besiedlungsgeschichte der Burg Buchegg erbringen. So deutet etwa bei der Mauer M11 der deutlich erkennbare Unterschied im Mauerwerk darauf hin, dass hier zwei Bauetappen vorliegen (Abb. 17). Architekt Friedrich Gruber hat neben seinem Bericht zu den Arbeiten von 1940/1941 auch eine Serie von Plänen (Grundrisse und Schnitte) der Kernburg und der darunter eingehauenen Kellerräume hinterlassen. Zudem existiert eine Serie aussagekräftiger Fotos, mit denen er die Arbeiten dokumentiert hatte. Das vom Illustrator Joe Rohrer, Luzern, in Zusammenarbeit mit dem Verfasser entworfene Lebensbild (Abb. 18) stellt den Versuch dar, das Aussehen der Burg Buchegg im 13. Jahrhundert nachzuzeichnen. Die Grundlage dafür bilden die Topografie des Burghügels, die Lage der vorhandenen Mauergrundrisse und verschiedene Vergleichsbeispiele. Die Darstellung ist grösstenteils Fiktion. Sie zeigt aber alle Elemente – Gräben, Vorburg, Kernburg, Wohnturm –, die heute noch ansatzweise als Strukturen im Gelände und als Mauerreste vorhanden sind.

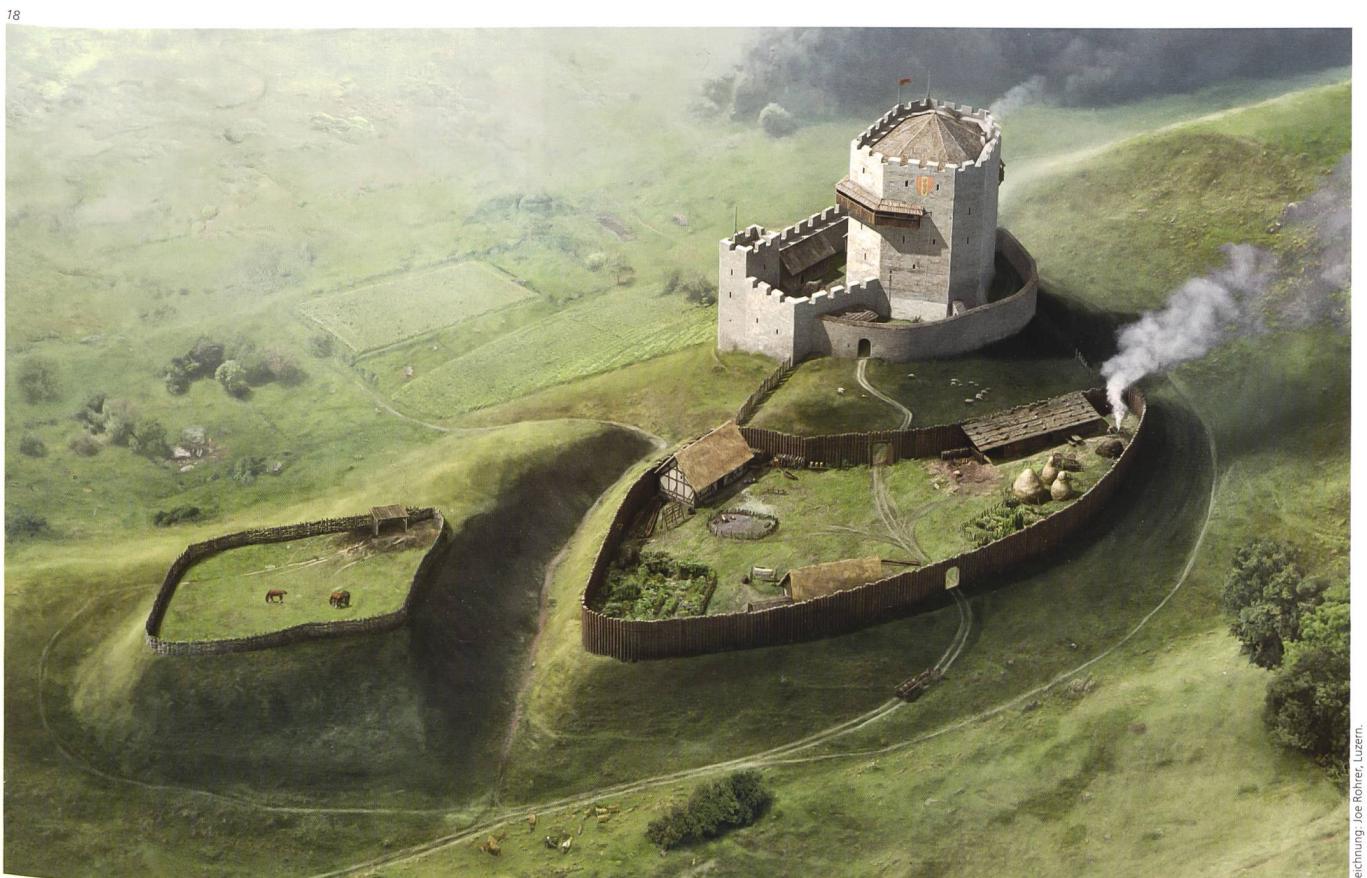
Abb. 18

Lebensbild. Rekonstruktions versuch, basierend auf allen heute noch sichtbaren Elementen der Burgruine – Gräben, Vorburg, Kernburg und Wohn turm.
