**Zeitschrift:** Archäologie und Denkmalpflege im Kanton Solothurn  
**Herausgeber:** Amt für Denkmalpflege und Archäologie des Kantons Solothurn  
**Band:** 20 (2015)

**Artikel:** Das Schlösschen Vorder-Schöngrün in Biberist und seine Restaurierung 2012-2014  
**Autor:** Mutter, Benno  
**DOI:** <https://doi.org/10.5169/seals-844114>

## Das Schlösschen Vorder-Schöngrün in Biberist und seine Restaurierung 2012–2014

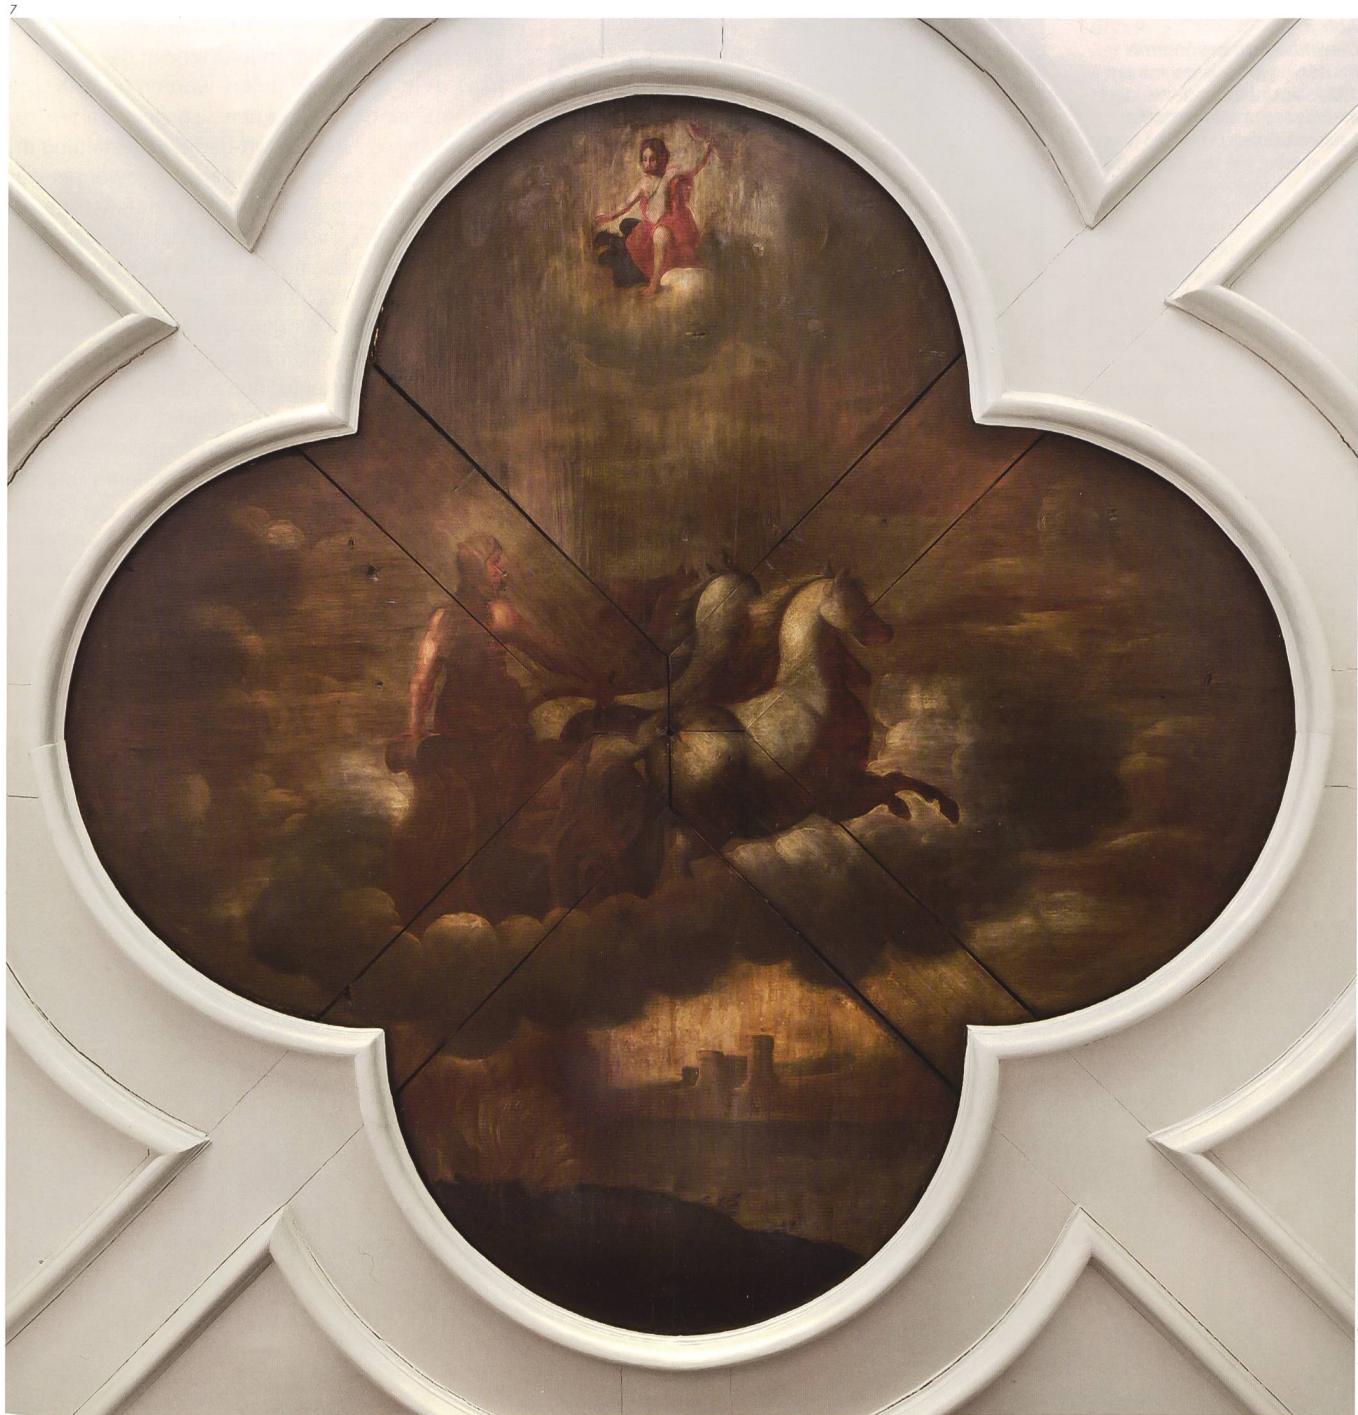
Abb. 7  
Die Deckenmalerei von 1670/71 im Salon des Erdgeschosses. Herakles wird auf einer Wolke in den Olymp aufgenommen.

Die Deckenmalerei im Mittelzimmer des Erdgeschosses zeigt eine Szene aus der griechischen Mythologie: Herakles wird auf einem vierspännigen Wagen in den Olymp aufgenommen, nachdem er sich durch ein Feuer vor dem drohenden Tod gerettet hatte (Abb. 7). Unten im Bild ist auf der Erde der Scheiterhaufen als loderndes Feuer erkennbar. Aus diesem hat sich soeben der vierspännige Wagen des Herakles erhoben. Der zum Olymp auffahrende Held trägt das ihm zustehende Löwenfell, die Keule in seiner Rechten hat er auf dem Boden des Streitwagens abgestützt. Der auf einer Wolke thronende Zeus – wie üblich mit Blitzbündel und Adler dargestellt – empfängt ihn im Olymp. Das Bildschema nach Peter Paul Rubens wurde wohl durch eine Stichvorlage vermittelt.

hobelten Brettern liegt eine dünne, dunkle Grundierung. Auf diese malte der Künstler das Bild mit ebenfalls dünn aufgetragener Tempera- und magerer Ölfarbe. Zu einem unbekannten Zeitpunkt kam es zum unglücklichen Versuch, das Bild aufzufrischen. Dabei drang die verwendete Politur in die dünne Malschicht ein, die deswegen vollständig verharzte und stark abdunkelte. Dieser Prozess war durch die Restaurierung leider nicht mehr umzukehren. Die Restauratorin konnte aber die oberflächliche Verschmutzung mit Kompressen, die mit Lösungsmittel

befeuchtet worden waren, entfernen. Außerdem kittete und retouchierte sie die Fehlstellen. Tiefe Eingriffe in die Bausubstanz beschränkten sich auf die bereits durch Um- oder Anbauten betroffenen Hausteile. Im Erdgeschoss bot sich beispielsweise die Westwand des Mittelsalons zum Einbau eines neuen, zeitgemäß schlichten Cheminées an, da sich hier bereits die Kaminzüge der angrenzenden ehemaligen Küche befunden hatten. Im Terrassenvorbau entstand durch die Entfernung von jüngeren Trennwänden eine grosszügige Wohnkü-

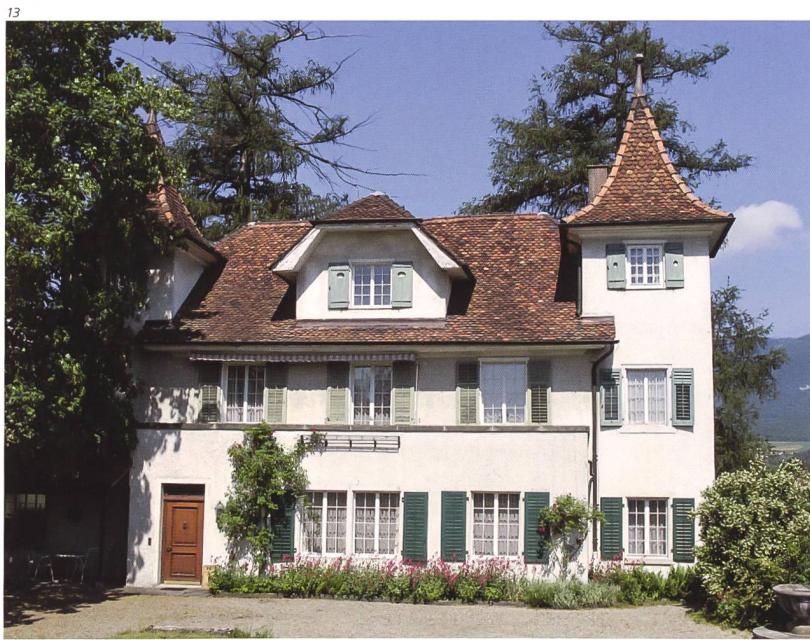
Abb. 13  
Südansicht des Schlosschens  
vor der Restaurierung, mit dem  
Terrassenvorbau der 1930er  
Jahre. Foto 2013.

Ein Umbau, der die Struktur und das Erscheinungsbild des Schlösschens prägte, erfolgte um 1930: Man ersetzte im Erdgeschoss die bis anhin offene, südseitige Holzloggia zwischen den Türmen durch einen gemauerten Terrassenvorbau. Aufgrund dieser Gundrisserweiterung kragt der neue Bauteil um zwei Meter über die ehemalige Laubenlinie aus. Die ursprüngliche südseitige Außenfassade wurde zur Binnenwand, und es entstand eine neue Eingangssituation mit Windfang, Entree und zwei neuen Wohnräumen. Die sich darüber befindende Terrasse

kann über eine neue Fenstertür im Obergeschossgang betreten werden. Eine massive Terrassenbrüstung liess den ohnehin dominanten Anbau noch mächtiger erscheinen. Wohl aus der gleichen Bauphase stammt das neue Verputzkleid des Hauses, ein zementgebundener Kalkverputz mit grober Oberflächenstruktur.

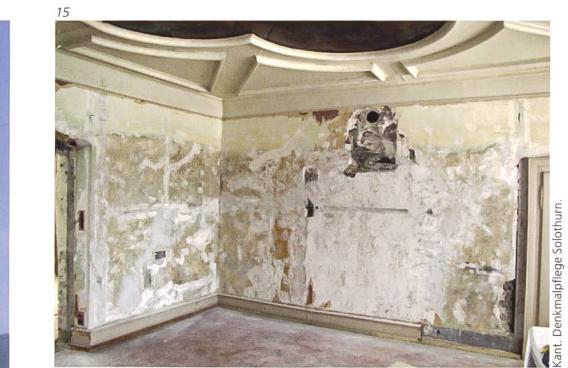
Abb. 16  
Sondierungen belegen als  
älteste Fassung der Täfer einen  
grauen Anstrich. Foto 2013.

Die Wohnzimmer im Erd- und im Obergeschoss zeigen sich heute wieder mit glatten Gipswänden und hellgrau gestrichenen historischen Täfern und Türblättern. Ebenso fachgerecht restauriert wurden die Gipsdecken und die historischen Parkette im Obergeschoss, die man nach der Instandsetzung ölte. Der grosse Mittelraum des Erdgeschosses präsentiert sich mit neu gefasster Kassettendecke und der restaurierten Deckenmalerei von 1670/71. Die Voruntersuchung der Restauratorin gab Aufschluss über den Aufbau der Malschicht.<sup>9</sup> Auf den grob ge-

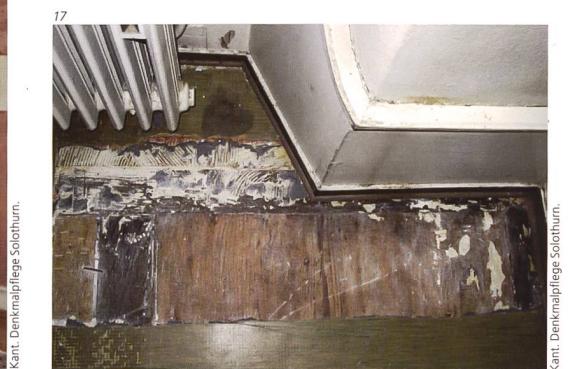
Abb. 17  
Unter jüngeren Bodenbelägen  
kamen im Obergeschoss historische  
Parkette zum Vorschein.  
Foto 2013.

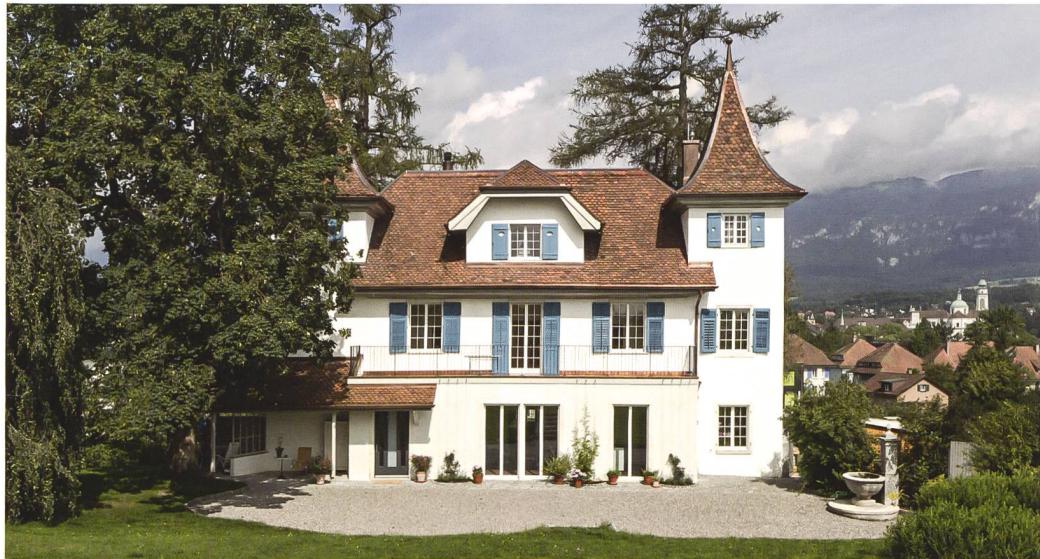
Abb. 18

Die Südsicht des ehemaligen Sommerhauses Vorder-Schöngrün. Foto nach der Restaurierung 2014.

Nach einem Eigentümerwechsel stand 2012 eine Gesamtrestaurierung an. Die Arbeiten umfassen am Äusseren die Neueindeckung mit Biberschwanzziegeln und passenden Gratblechen, die Sanierung des Verputzkleides aus den 1930er Jahren und den Neuanstrich gemäss einem Farbkonzept, das aufgrund von eingehenden Werkstoffanalysen erstellt worden war.<sup>8</sup> Die Fassaden strich man mit Silikatfarbe; das Hauptgebäude präsentiert sich nun in gebrochenem Weiss, der Terrassenvorbau davon leicht abgesetzt in hellem Grau. Das Holzwerk erhielt wieder einen geeigneten Anstrich auf Ölbasis: Für die Dachuntersicht und ihre profilierten Gesimse wählte man ein dunkleres, neutral wirkendes Grau; bei den Jalousieläden wechselte die Farbe vom ländlich wirkenden Grün zu abgetöntem Blau, eine Reaktion auf das mittlerweile eher städtische Umfeld des ehemaligen Sommerhauses. Die nach wie vor intakten Holzfenster aus den 1970er Jahren blieben erhalten und wurden aufgefrischt.

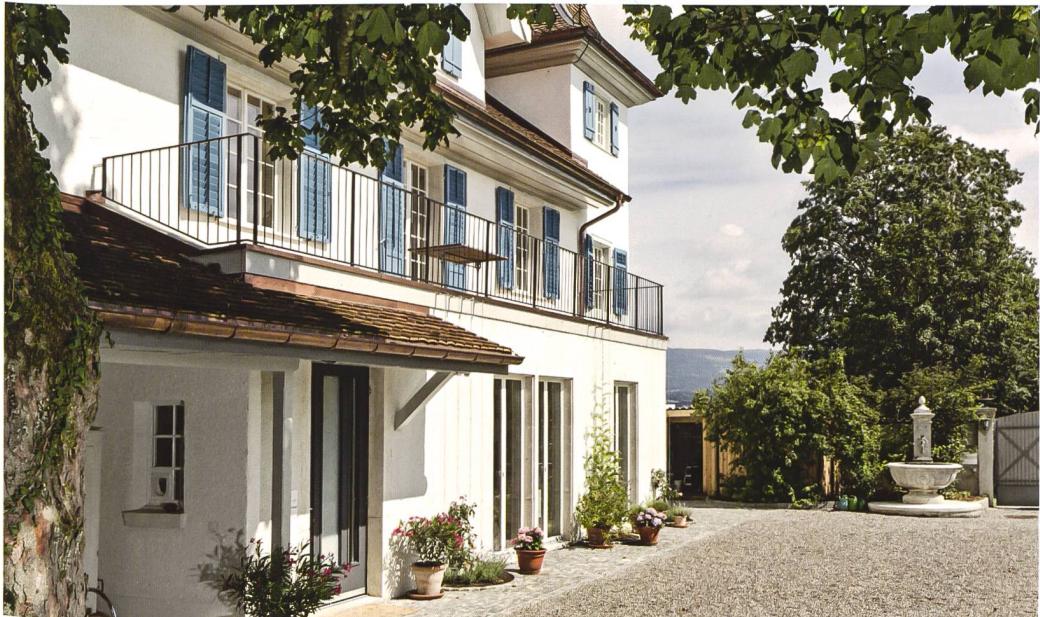
Abb. 19

Moderne Fenstertüren öffnen den Terrassenvorbau gegen den Garten, und ein filigranes Eisengeländer trat an die Stelle der massiven Terrassenbrüstung. Foto nach der Restaurierung 2014.

Der Terrassenvorbau wurde mittels moderner Fensertüren gegen den südseitigen Garten geöffnet. Ein feingliedriges, modernes Eisengeländer ersetzt nun die ehemals massiv lastende Terrassenbrüstung. Im zurückhaltend isolierten Dachraum erneuerte man bestehende Fenster und baute nordseitig drei kleine Dachflächenfenster ein. Der Verzicht auf die bescheidenen Trennwände der alten Speicherkammer ermöglichte den Einbau einer von allen Seiten gut belichteten Dachwohnung.

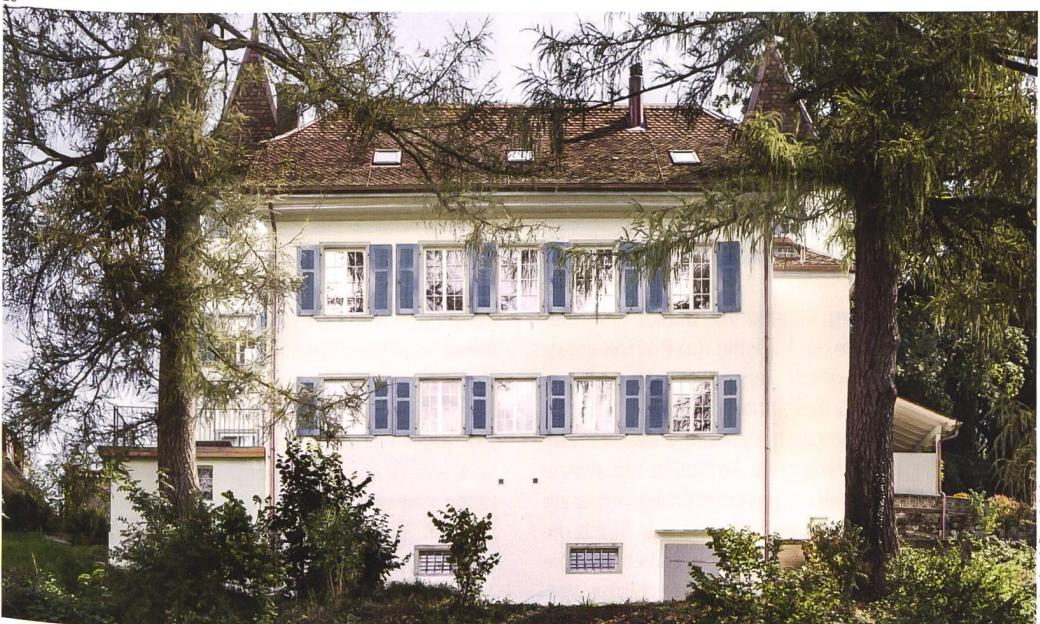
Abb. 20

Die Nordfassade des Schlösschens erscheint dank der Hanglage dreigeschossig. Foto nach der Restaurierung 2014.

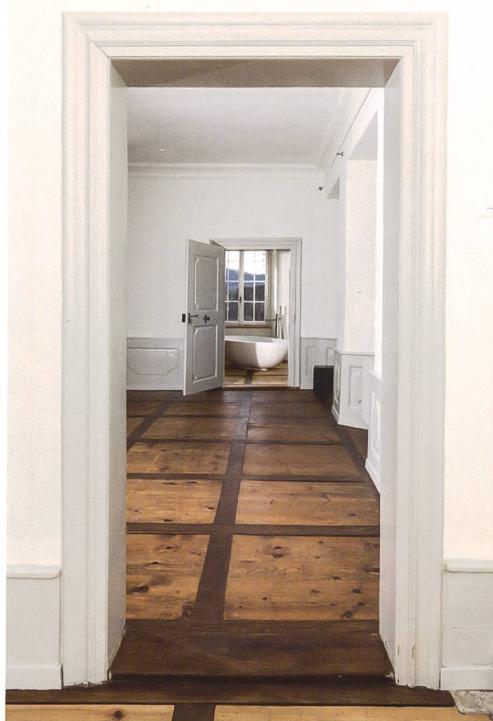
Abb. 21  
Blick in die Zimmerflucht des Obergeschosses, dessen Parkette, Täfer, Türen und Gipsdecken zum historischen Bestand gehören. Foto 2014.

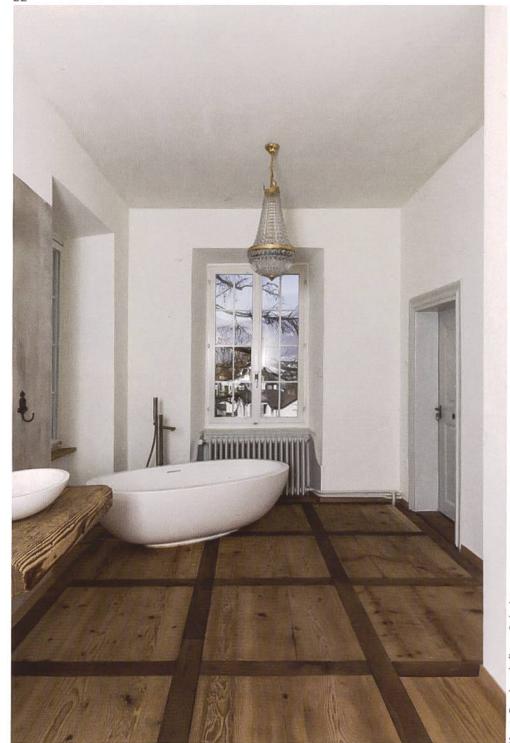
Abb. 22  
Das Westzimmer des Obergeschosses nach der Restaurierung. Historischer Bestand, kombiniert mit zeitgemässen Elementen. Foto 2014.

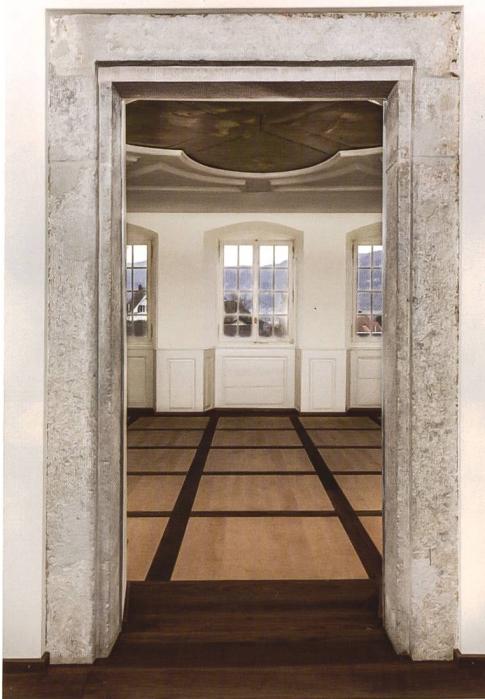
Abb. 23  
Das restaurierte Kalkstein-gewände des ehemaligen Ausenportals führt heute von der Wohnküche in den Hauptsalon. Foto nach der Restaurierung 2014.

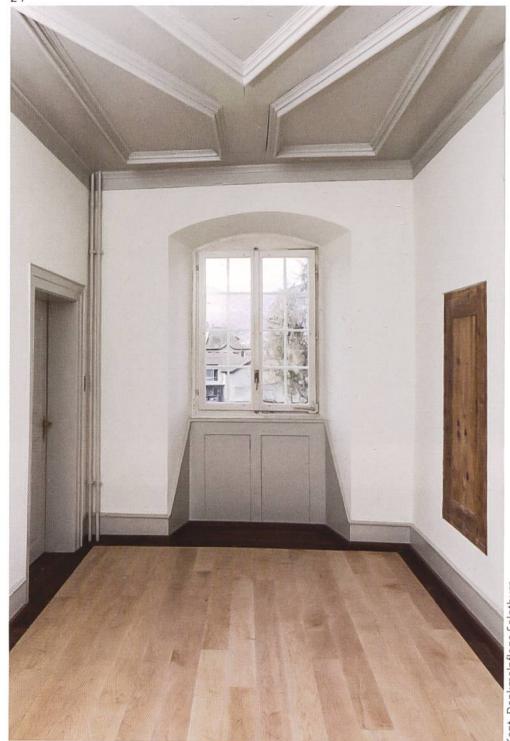
Abb. 24  
Im Ostzimmer des Erdgeschosses harmonieren die Decke von 1670/71, die Täfer des frühen 20. Jahrhunderts und der neue Riemensboden. Foto nach der Restaurierung 2014.

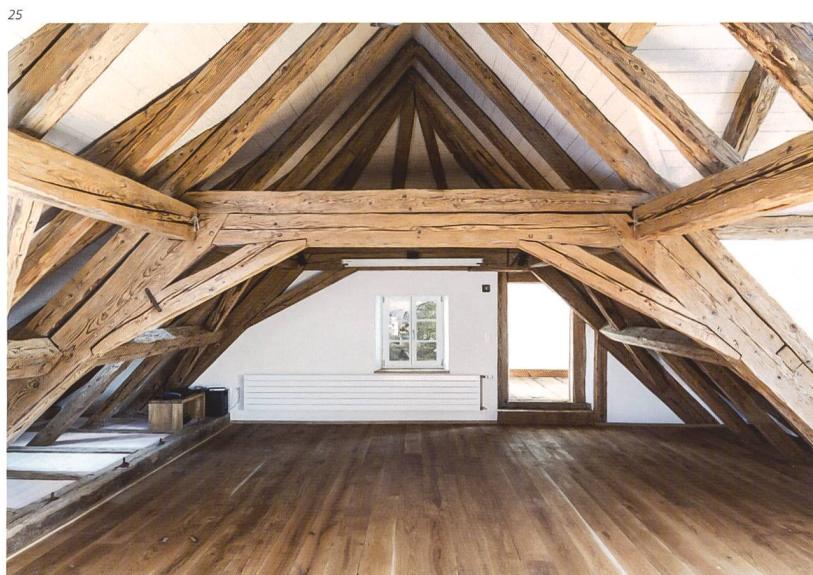
**Abb. 25**  
Der Dachraum mit dem integral erhaltenen, liegenden Dachstuhl. Foto 2014 nach der Restaurierung.

Der westliche Raum im Erdgeschoss diente als Küche. Im Obergeschoss des östlichen Türmchens befand sich möglicherweise eine kleine Hauskapelle. Beim Dachstuhl handelt es sich um eine gut erhaltene, liegende Konstruktion. Ebenfalls aus der Bauzeit stammt die südorientierte, breite Mittellukarne, die eine in Böhlenständer- und Riegbauweise konstruierte Speicherkammer belichtet.
