Zeitschrift: Archäologie und Denkmalpflege im Kanton Solothurn
Herausgeber: Amt für Denkmalpflege und Archäologie des Kantons Solothurn
Band: 20 (2015)

Artikel: Die Brüstungsdekorationen des Stadttheaters Solothurn und ihre Restaurierung
Autor: Bertschinger, Urs
DOI: <https://doi.org/10.5169/seals-844117>

Die Brüstungsdekorationen des Stadttheaters Solothurn und ihre Restaurierung

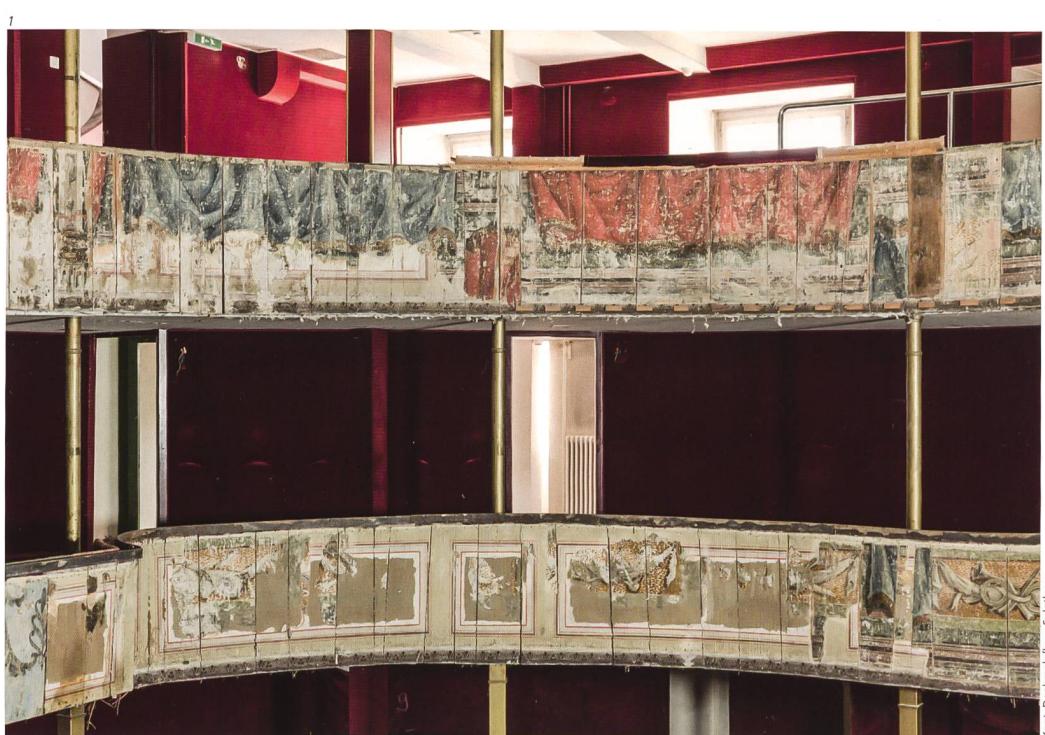
Abb. 1
Solothurn, Stadttheater.
Zustand der Emporenbrüstungen nach der Abnahme der
Damaststoffbespannung von
1936 und der Teilstreckung
des oberen Rangs.

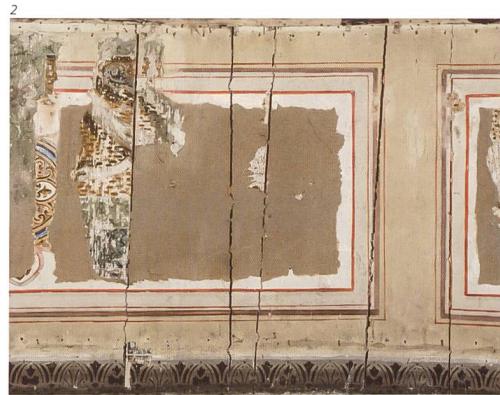
Abb. 2
Brüstungssegment des unteren Rangs vor der Entfernung der fragmentarisch erhaltenen, geklebten Dekorationen von 1856.

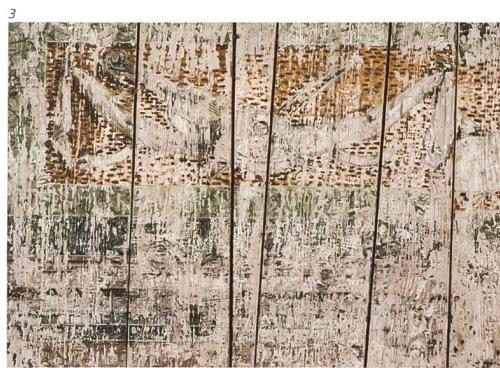
Abb. 3
Gleiches Brüstungssegment wie auf Abb. 2, Zustand der Malerei von 1779 nach der Abnahme der Papierbeklebung von 1856.

Aufgrund der Ergebnisse der Sondierungen und Untersuchungen wurde entschieden, die Malereien von 1779 freizulegen und zu restaurieren. Als Erstes musste das über die Malerei geklebte Kraftpapier und die daraufliegenden, fragmentarisch erhaltenen Reste der Papiertapete von 1856 dokumentiert und entfernt werden. Beide waren mit einem Proteinleim geklebt worden. Die Trennung der Schichten stellte

eine Herausforderung dar, die unterschiedliche Versuche bedingte. Da der Leim wie auch die darunterliegende Temperamalerei wasserlöslich waren, musste das Papier vorsichtig aufgeweicht werden. Benutzt wurde dazu Quark, der die nötige Feuchtigkeit brachte, jedoch nicht zu nass war, um in die untere Malschicht eindringen zu können. Das Papier konnte nun sorgfältig mechanisch abgelöst werden. Übrig gebliebene Leimspuren wurden mittels eines Enzyms (Bromelain) zersetzt und leicht feucht abgewischt. Die zahlreich im Holz vorhandenen handgeschmiedeten und korrodierten Nägel mussten, sofern sie nicht entfernt werden konnten, mit Tannin in Alkohol bepinselt werden, um eine weitere Korrosion zu verhindern.

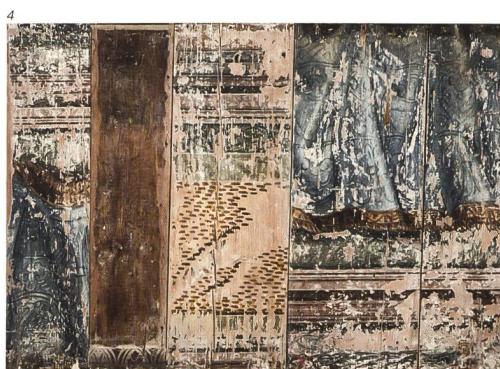
Abb. 4
Brüstungssegment des oberen Rangs nach der Freilegung. In einigen Bereichen wurden die Bretter bei nachträglichen Interventionen demontiert, verschoben oder ausgetauscht. Zum grössten Teil konnten sie aber wieder an ihren originalen Platz zurückversetzt werden.

Die Bretter wurden nun einzeln nummeriert, fotografiert und wie ein Puzzle auf dem Pult in ihrer richtigen Abfolge zusammengesetzt. Es zeigte sich, dass praktisch alle Bretter noch vorhanden waren. Einzig die Bretter der Ehrenloge und der Säulenbereiche fehlten, wobei von den Säulenpostamenten vier einzelne Bretter mit fragmentarisch erhaltener Malerei gefunden werden konnten und somit eine Rekonstruktion möglich war.

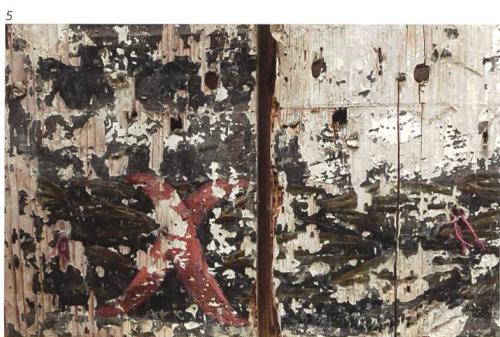
Abb. 5
Detail der Malerei des oberen Rangs, Zustand nach der Freilegung. Gut zu erkennen sind die vielen Farbausbrüche in der Malerei und die zahlreichen, von verschiedenen nachträglichen Stoffbespannungen stammenden Nägel.

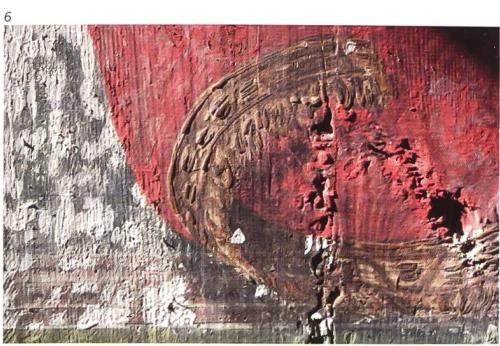
Abb. 6
Detail der Malerei des oberen Rangs, Zustand nach der Freilegung. Sichtbar sind die originalen, mit einer Messingauflage beklebten Wachsverhöhlungen der Vorhangsbordüre. Durch Oxidierung und Patina ging der ursprüngliche Glanzeffekt verloren. Auch zahlreiche Astlöcher wurden nie ausgekittet und schon von Anfang an übermalt.

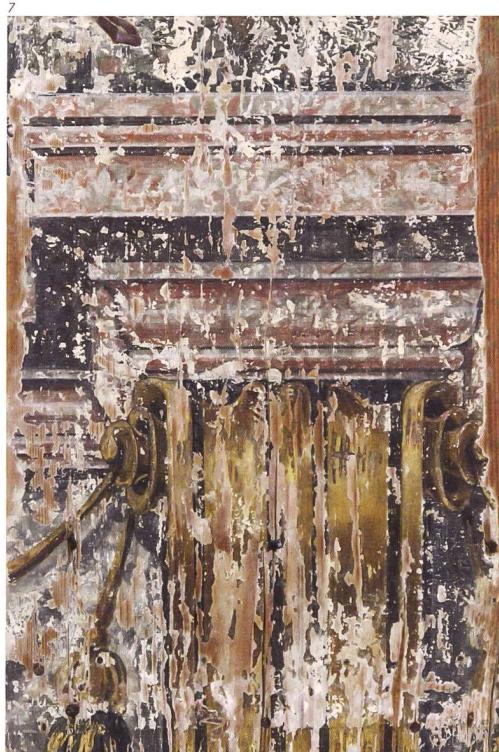
Abb. 7
Dank einiger sich nicht mehr an originaler Position befindenden Brettern konnten die fehlenden Postamentbereiche bei den Säulen rekonstruiert werden.

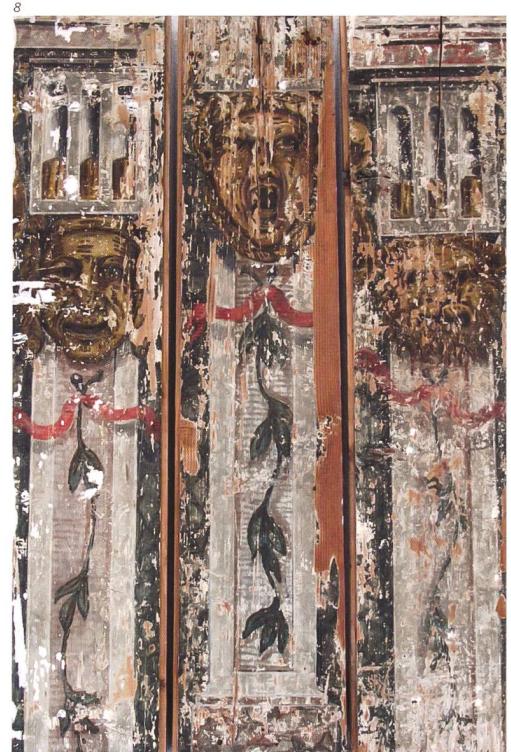
Abb. 8
Die drei nachträglich in die Brüstung eingesetzten Bretter mit Groteskengesichtern stammen von den ursprünglichen Verkleidungen der 1856 demontierten Holzpfosten der beiden Ränge.

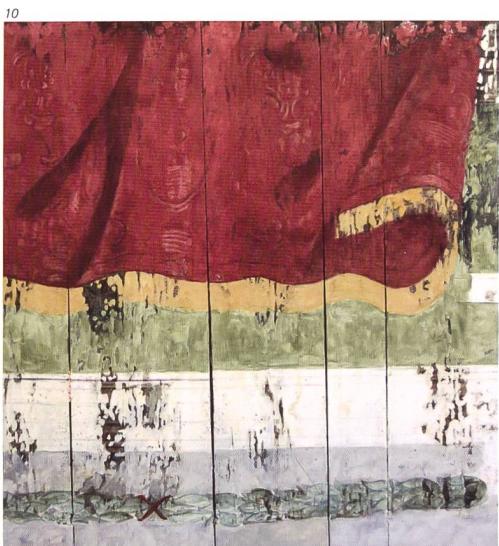
Abb. 10
Brüstungssegment des oberen Rangs, während der Retouchierarbeiten. Auf die zum Teil grossflächigen Kreidekittungen und kleineren Fehlstellen wurden die fehlenden Formen nachgezeichnet, im Grundton gefasst, mit einer Vollretouche ergänzt und in die bestehende Malerei integriert.

mit Holzmehl und Bindemittel und kleinere Löcher mit Kreidekitt geschlossen wurden. Astlöcher und Schadstellen im Holz, die Malerei aufwiesen, wurden jedoch belassen. Nun mussten alle Fehlstellen in der Malerei mit Champagner-Kreide in Zelluloseleim grundiert und geschliffen werden, um diese dann mit Retouchierfarben aus Pigmenten und Zelluloseleim wieder zu ergänzen oder zu rekonstruieren. Auf sämtlichen ursprünglichen Glanzstellen wurde wiederum eine goldfarbene Messingauflage appliziert. Auf Wunsch der Bauherrschaft erhielt die gesamte Malerei abschliessend als Schutz vor Berührungen einen Schlussfiris aus mattiertem Dammarharz. Dass dies schon 1779 ein Thema war, beweist ein Auszug aus einem Bauamtsprotokoll aus dieser Zeit: «...Zugleich wurden Wohlgedacht MHg Herren auch ersucht die im neuen Theater von dem Mahler Würz fertigten Loges zu besichtigen, und damit die Borden derselben mit den Händen nicht so leicht berühret, und die farb verwischet werden möge, ein solches so gut möglich verhindern zu trachten...»²

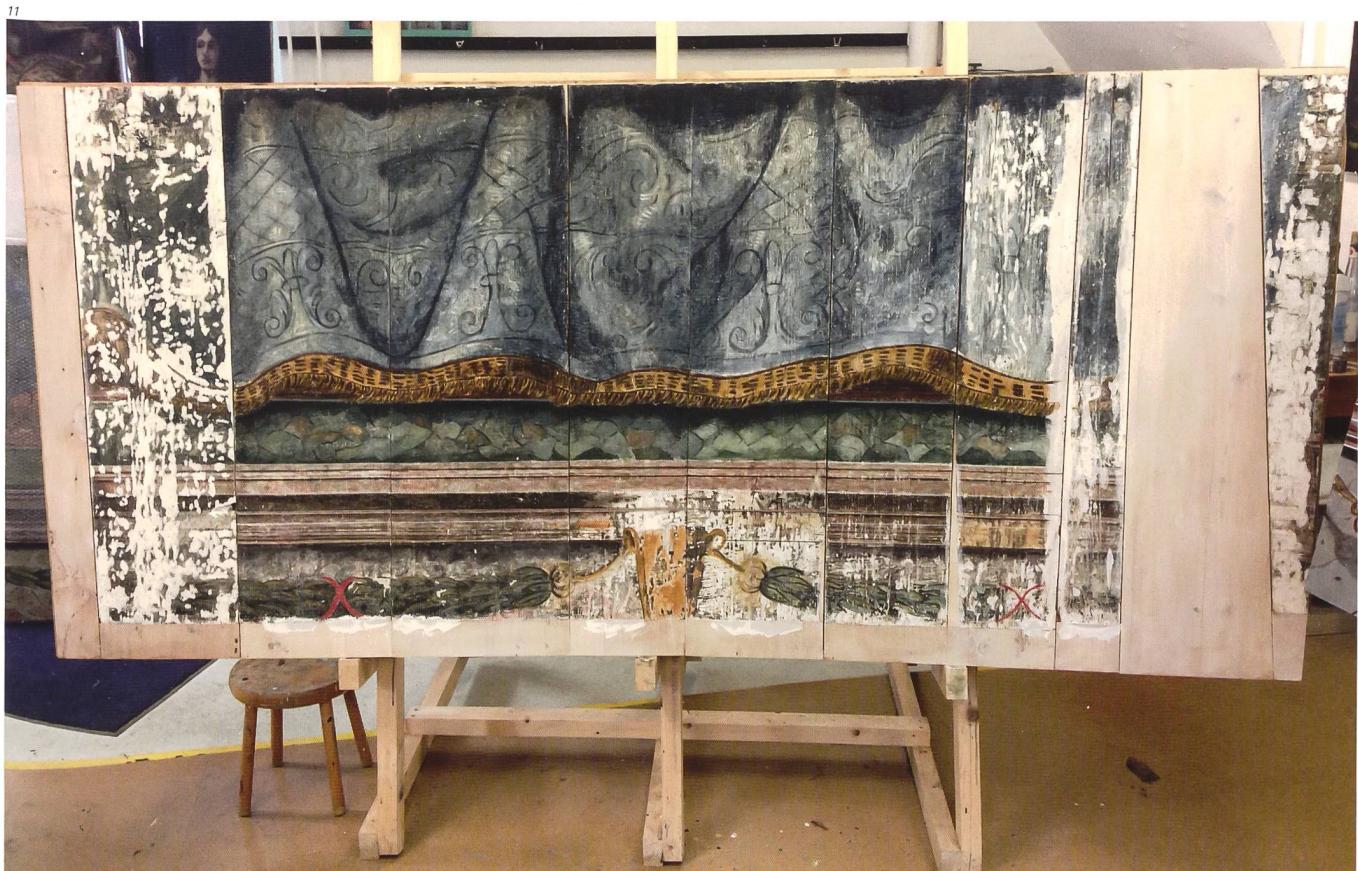
Abb. 11
Brüstungssegment des oberen Rangs, während der Retouchierarbeiten. Fehlbereiche in den Brüstungen mussten mit neuen Brettern ergänzt und rekonstruktiv in die Malerei integriert werden. Zusätzlich erhielten die Bretter durch Holzanstückungen wieder ihre ursprüngliche Höhe.

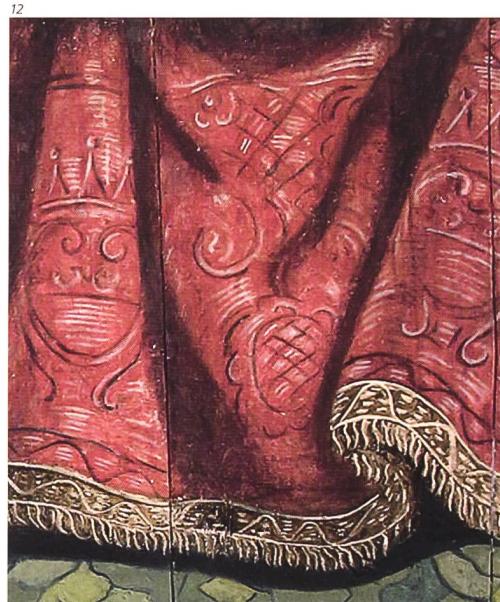
Abb. 12
Detail der restaurierten roten Vorhangdraperien im oberen Rang. Gut zu erkennen sind die bekrönten Solothurner Wappen.

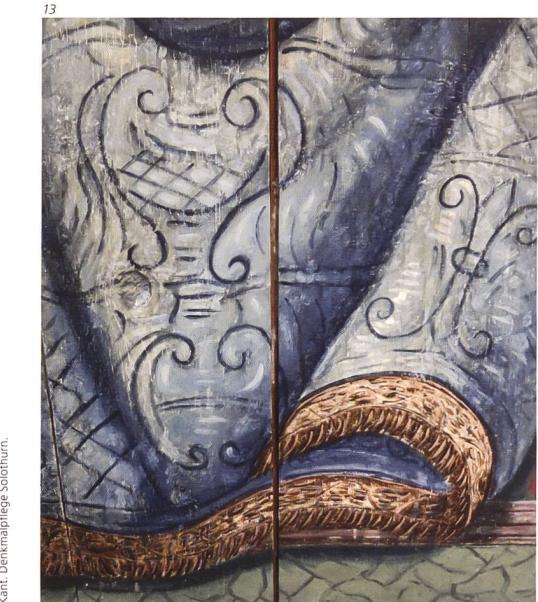
Abb. 13
Detail der restaurierten blauen Vorhangdraperien im oberen Rang.

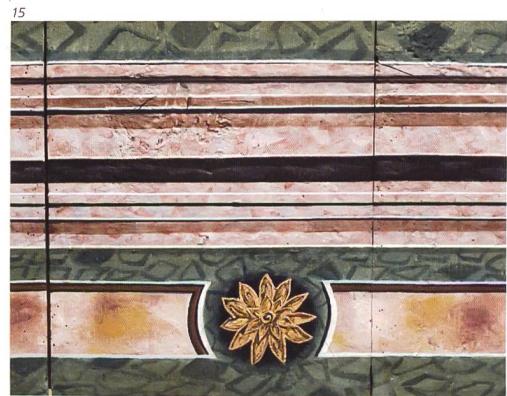
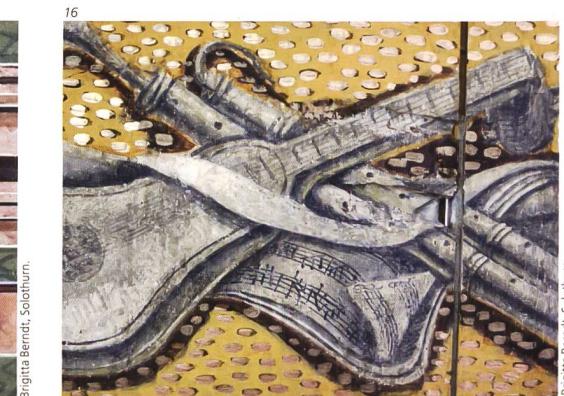
Erst jetzt, nach erfolgter Freilegung, konnte das genaue Ausmass und der Zustand der originalen Maleireien definitiv begutachtet und analysiert werden. Es stellte sich dabei heraus, dass der Erhaltungszustand – wie die Vorsondierungen bereits gezeigt hatten – im Allgemeinen gut war, die Malerei jedoch auch grössere Lücken und Fehlstellen aufwies. Einige Musikembleme im unteren Rang waren nur noch schwer lesbar. Auch fehlten durchwegs die gemalten Postamentbereiche bei den Emporensäulen. Durch den nachträglichen Einbau der Ehrenloge fehlten auch dort grösstenteils die originalen Bretter. Auch wurde erst jetzt sichtbar, dass zahlreiche Bretter beim Umbau von 1856 untereinander vertauscht worden waren und somit die Reihenfolge nicht

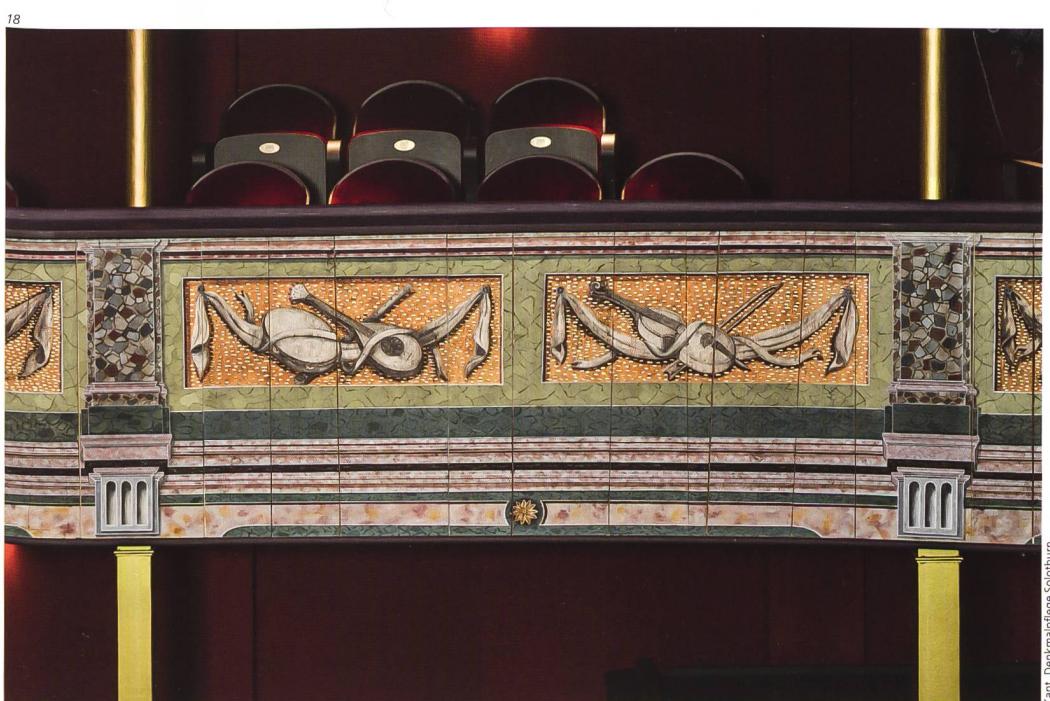
*Abb. 17 und 18
Fertig restaurierte und in originärer Lage wieder montierte Brüstungssegmente des oberen (Abb. 17) und des unteren (Abb. 18) Ranges. Die fehlenden Brüstungspostamente in beiden Rängen konnten aufgrund von Befunden rekonstruiert werden. Die ursprünglich dazugehörigen Holzstützen wurden 1856 durch die bestehenden schlanken Eisensäulen ersetzt.*

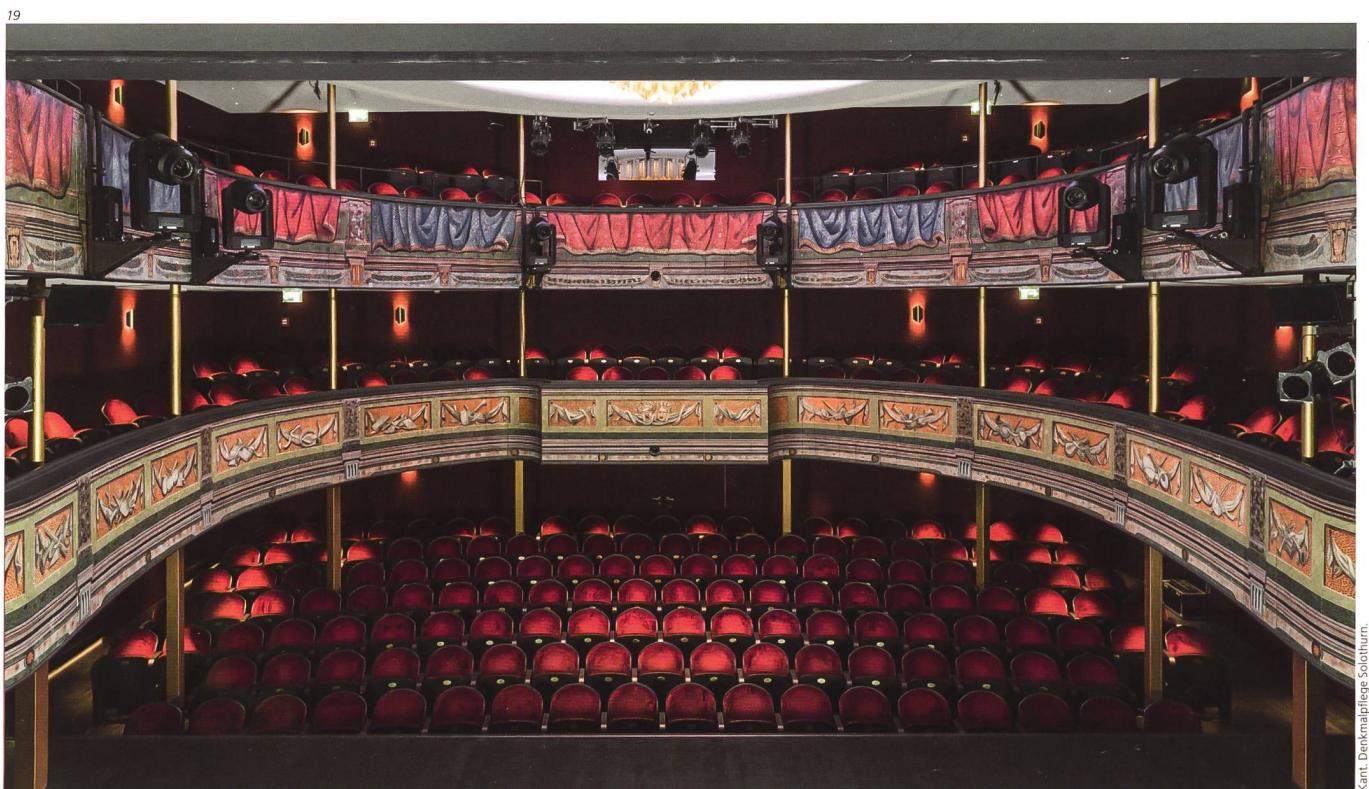
Abb. 19
Der Zuschaueraal mit seinen beiden Emporenrägen. Die restaurierten barocken Brüstungsmalereien von Felix Josef Wirz aus dem Jahre 1779 geben dem Theater seine Festlichkeit wieder zurück.
