Zeitschrift: Archäologie und Denkmalpflege im Kanton Solothurn

Artikel: Die Brüstungsdekorationen des Stadttheaters Solothurn und ihre

# Die Brüstungsdekorationen des Stadttheaters Solothurn und ihre Restaurierung

**URS BERTSCHINGER**

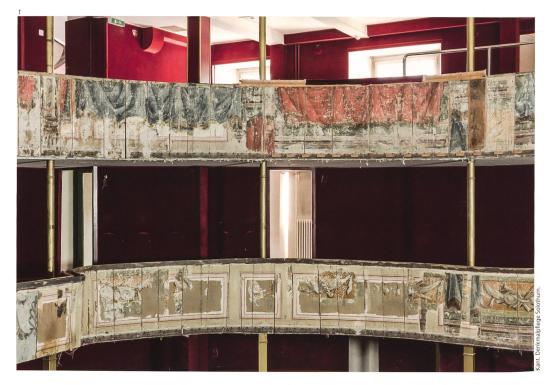
Abb. 1 Solothurn, Stadttheater. Zustand der Emporenbrüstungen nach der Abnahme der Damaststoffbespannung von 1936 und der Teilfreilegung des oberen Rangs.

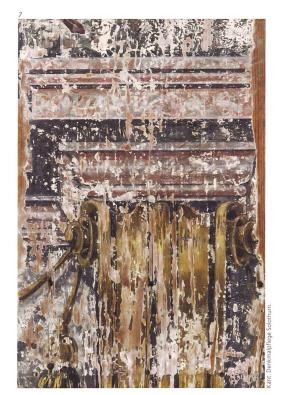
Abb. 4
Brüstungssegment des oberen
Rangs nach der Freilegung. In
einigen Bereichen wurden die
Bretter bei nachträglichen Interventionen demontiert, verschoben oder ausgewechselt.
Zum grössten Teil konnten sie
aber wieder an ihren originalen
Platz zurückversetzt werden.

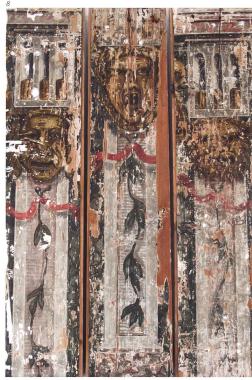
Abb. 5
Detail der Malerei des oberen
Rangs, Zustand nach der Freilegung. Gut zu erkennen sind
die vielen Farbausbrüche in der
Malerei und die zahlreichen,
von verschiedenen nachträglichen Stoffbespannungen
stammenden Nägel.

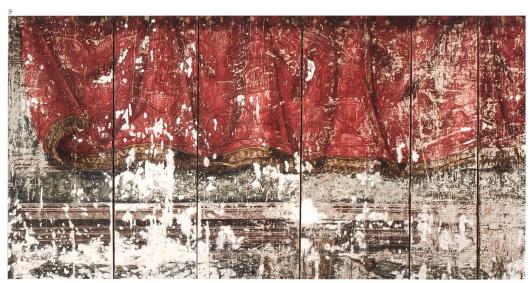
Abb. 6
Detail der Malerei des oberen
Rangs, Zustand nach der Freilegung. Sichtbar sind die
originalen, mit einer Messingauflage beklebten Wachserhöhungen der Vorhangbordüre. Durch Oxidierung und
Patina ging der ursprüngliche
Glanzeffekt verloren. Auch
zahlreiche Astlöcher wurden
nie ausgekittet und schon von
Anfang an übermalt.

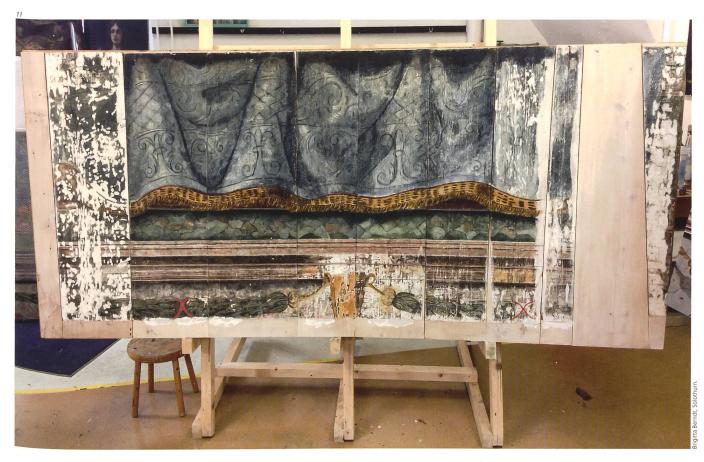
Abb. 11
Brüstungssegment des oberen
Rangs, während der Retouchierarbeiten. Fehlbereiche in
den Brüstungen mussten mit
neuen Brettern ergänzt und
rekonstruktiv in die Malerei
integriert werden. Zusätzlich
erhielten die Bretter durch
Holzanstückungen wieder ihre
ursprüngliche Höhe.

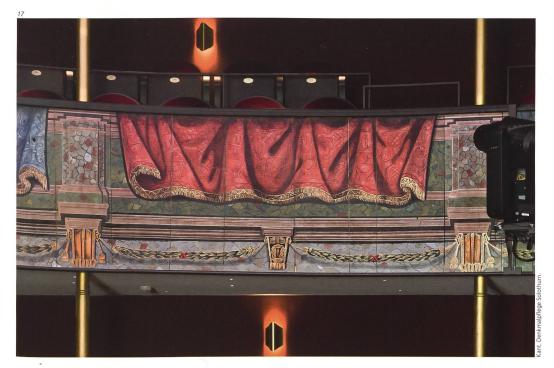
Abb. 17 und 18
Fertig restaurierte und in originaler Lage wieder montierte
Brüstungssegmente des oberen
(Abb. 17) und des unteren
(Abb. 18) Ranges. Die fehlenden Brüstungspostamente in
beiden Rängen konnten aufgrund von Befunden rekonstruiert werden. Die ursprünglich dazugehörenden Holzstützen wurden 1856 durch die bestehenden schlanken Eisensäulen ersetzt.

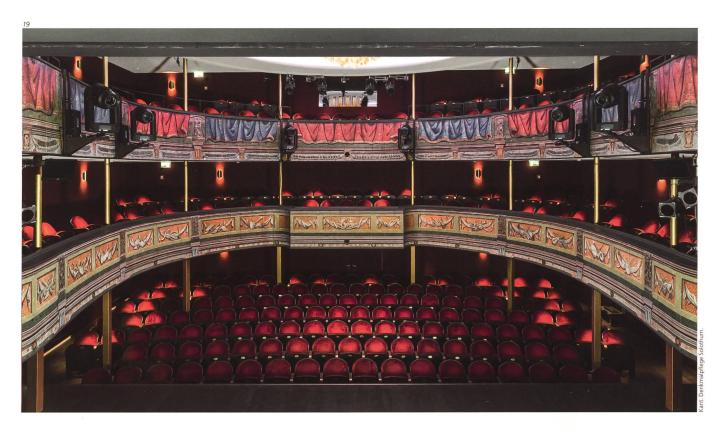
Abb. 19
Der Zuschauersaal mit seinen beiden Emporenrängen.
Die restaurierten barocken Brüstungsmalereien von Felix Josef Wirz aus dem Jahre 1779 geben dem Theater seine Festlichkeit wieder zurück.
