Zeitschrift: Archäologie und Denkmalpflege im Kanton Solothurn

Rubrik: Denkmalpflege: Kurzberichte

Kurzberichte

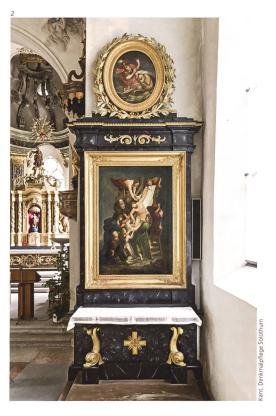
Abb. 2 Balsthal. Der südliche Seitenaltar der Friedhofkirche nach der Restaurierung 2013/14.

Die alte Pfarrkirche unserer Lieben Frau in Balsthal dient heute als Friedhofkirche aller Konfessionen. Die malerische Lage im stimmungsvollen Kirchhof, die Bausubstanz aus dem 12. bis 18. Jahrhundert und die reiche Ausstattung machen sie zu einem eindrücklichen und wertvollen Kulturerbe. Während die Kirche selber Eigentum der Einwohnergemeinde ist, gehört die Ausstattung der katholischen Kirchgemeinde. Seit der Gesamtrestaurierung von 1956 traten, insbesondere in den letzten Jahren, vermehrt Schäden auf. Galt der Erhaltungszustand in einem Bericht von 2005 noch als recht stabil – nicht zuletzt dank dem Umstand, dass nicht geheizt wird -, sah eine weitere Voruntersuchung 2011 dringlichen Handlungsbedarf. Aufgrund dieser Empfehlungen liess die Einwohnergemeinde 2012/13 die Spenglerarbeiten sanieren und die Kirchgemeinde gab die Restaurierung des südlichen Seitenaltars in Auftrag. Die Seitenaltäre sind klassizistische Werke von 1835 aus der Hand des aus Oensingen stammenden Urs Josef Sesseli. Der südliche Altar zeigt als Hauptbild eine Kreuzabnahme von I.U. Breny (?) nach Peter Paul Rubens, im elliptischen Obstück eine Georgsdarstellung Karl Georg Kaisers von 1891. Eine Restaurierung drängte sich auf, weil vor allem das Hauptbild durch einfallendes Sonnenlicht stark beeinträchtigt war. An der Altararchitektur stellten die Restauratoren einen blinden Firnis fest, der keinen Schutz mehr bot und die eigentlich schwarz marmorierte Oberfläche grünlich-gelb erscheinen liess. Bei der Kreuzabnahme war nicht nur der Firnis schadhaft, auch die Malschicht zeigte ein Craquelé (Netzrisse) und löste sich von der Leinwand. Das Bild war teilweise unlesbar und akut bedroht.

Als erste Massnahme erhielt das südliche Schiffsfenster eine zusätzliche Innenverglasung mit einer UV-Schutzfolie, die den Altar vor der direkten Mittagssonne schützt. Bei der Altararchitektur trugen die Restauratoren die Firnisschicht ab. Sie reinigten die nahezu intakte Fassung und die Vergoldungen, retouchierten sie sparsam und ergänzten abgebrochene Holzteile. Den neuen Firnis passten sie im Glanzgrad an den nördlichen Seitenaltar – das Pendant – an. Beim sehr fragilen Hauptbild sicherten und festigten sie die Malschicht behutsam und legten aufstehende Fassungsschollen zurück. Der schadhafte Firnis konnte lediglich reduziert werden. Weniger heikel war die Restaurierung des Obstücks; auch hier kam es in erster Linie zu konservierenden Massnahmen. Zurückhaltend restauriert wurden auch die zugehörenden Kerzenstöcke, das Altarkruzifix, der hölzerne Empiredeckel des Taufsteins und die über diesem angebrachten beiden Bruderschafts-Kerzenstöcke. BENNO MUTTER

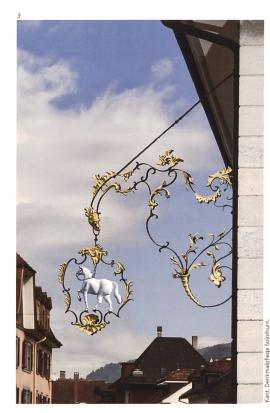
Abb. 3 Balsthal, Herrengasse 8. Das elegante Rokoko-Wirtshauszeichen des Gasthofs Rössli nach der Restaurierung 2013/14.

Die Massnahmen von 2013/14 umfassten die Restaurierung der Natursteingewände, der Fassaden, der Treppen und Treppengeländer, der Jalousieläden, der Dachuntersicht und des Wirtshauszeichens. An der von Umbauten geprägten Südfassade musste der schadhafte Verputz bis auf das Mauerwerk entfernt, ein Kalkverputz aufgebaut und mit Kalkfarbe gestrichen werden; die Gewände strich man, um ein ruhiges Fassadenbild zu erhalten. Bei den jüngeren Verputzflächen am Kornhausplatz und an der Herrengasse genügten eine Reinigung und ein Neuanstrich; Gewände und Lisenen blieben hier steinsichtig. Für das Holzwerk wählte man eine ölbasierte, silikonvergütete Kunstharzfarbe, für die Verputzflächen eine geeignete Silikonharzfarbe. Die Farbpalette reicht von Kalkweiss der Putzflächen und der Dachuntersicht über das Grau der Gewände und Traufprofile bis zum Dunkelgrün der Jalousien. Die ursprüngliche einläufige Treppe an der Herrengasse war im Zuge der Strassenverbreiterung 1923 durch eine neubarocke zweiläufige Treppe mit Podest ersetzt worden. Diese repräsentative Form wählte man, da die geschichtsträchtige «Rösslistiege daran erinnert, dass der nachmalige Bundesrat Josef Munzinger hier am Balsthaler Volkstag von 1830 die Souveränität des Volkes ausrief. Andauernde Feuchtigkeit hatte nun dazu geführt, dass der Steinhauer die Kunststeintreppe aufwendig sanieren und den Verputz sowie die Feldergliederung ihrer Front neu erstellen musste. Sorgfältig restauriert wurde auch das in eleganten Rokokoformen geschmiedete Wirtshauszeichen. Nach der Entrostung und Grundierung baute die Restauratorin die Fassung neu auf und vergoldete die filigranen Rocaillen. Die weisse, aus Blech getriebene Pferdefigur war so fragil, dass man für sie im Gemeindearchiv einen neuen Platz fand. An ihrer Stelle hängt nun ein originalgetreuer Aluminium-Nachguss im geschmiedeten Wirtshauszeichen. **RENNO MUTTER**

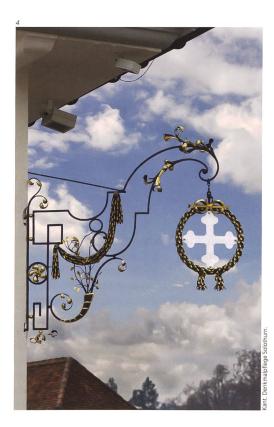
Abb. 4 Balsthal, Falkensteinerstrasse 1. Das im Stil Louis-seize geschmiedete Wirtshauszeichen des Gasthofs Kreuz nach der Restaurierung 2014.

Das Wirtshauszeichen ist eine feingliedrige Schmiedearbeit im Louis-seize-Stil. Nach Reinigung, Grundierung und Neuaufbau der Fassung wurden die kunstgeschmiedeten Blattranken und Festons neu

Abb. 6 Beinwil. Die sanierte Pflästerung beim Restaurant Reh. vergoldet. Der Lorbeerkranz, in dem das weisse Kleeblattkreuz hängt, war so stark verrostet, dass er teilweise rekonstruiert werden musste. BENNO MUTTER

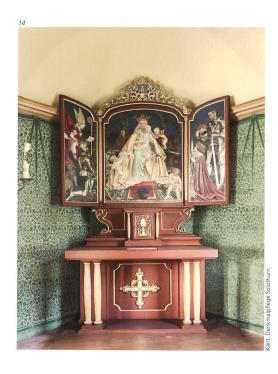
Die Kapelle zeigte sich in einem vernachlässigten Zustand und wurde als Abstellraum benutzt. Sämtliche Oberflächen waren teilweise stark verschmutzt und wiesen zahlreiche Risse auf. Der Bodenbelag aus rot eingefärbtem Holzzement hatte sich im Eingangsbereich durch Feuchtigkeitseinwirkung gewölbt, sodass die Türen unten mehrmals leicht beschnitten worden waren.

Abb. 14 Solothurn, Pfarrhaus St. Ursen. Blick in die Hauskapelle nach der Restaurierung.

Die ausgeführten Massnahmen beinhalteten als Erstes die sorgfältige Reinigung aller Oberflächen. An der Decke wurde die Leimfarbe abgewaschen, das

Holzwerk wurde mit einer Seifenlösung und die Vorhangmalerei trocken gereinigt. Anschliessend wurden die Risse sowohl im Holzwerk als auch an den Gipsputzflächen materialgerecht geschlossen, konsolidiert, grundiert und farblich einretuschiert. Die Decke erhielt wieder einen gelben Leimfarbanstrich nach Befund. Im Übrigen belegte die Untersuchung der Farbschichten auf dem Täfer und der Chorrückwand unter der sichtbaren Fassung zwei ältere Graufassungen. Der defekte Holzzementboden im Eingangsbereich wurde durch Eichenbretter ersetzt, wodurch die Eingangstüren unten wieder mit Holz auf ihre originale Länge ergänzt werden konnten. Ebenfalls eine Reinigung und konservatorische Massnahmen erhielten der Flügelaltar und die bereits genannten Ausstattungsgegenstände, von welchen jedoch lediglich eine Auswahl weiterhin in der Kapelle verblieb.
