**Zeitschrift:** Archäologie und Denkmalpflege im Kanton Solothurn  
**Herausgeber:** Amt für Denkmalpflege und Archäologie des Kantons Solothurn  
**Band:** 20 (2015)

**Rubrik:** Denkmalpflege : Kurzberichte

# Kurzberichte

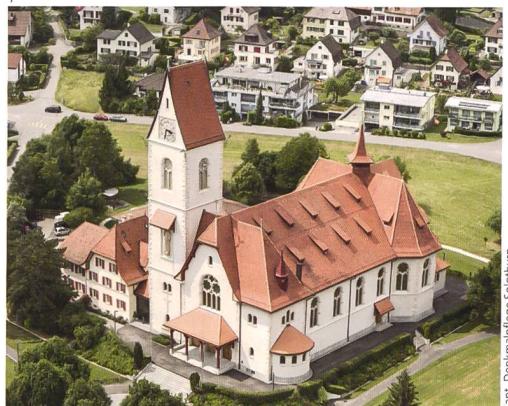
Abb. 1  
Balsthal. Flugsicht der 2013/14 restaurierten Marienkirche.

Die verputzten Mauerflächen präsentierten sich – trotz einiger Hohlstellen – mehrheitlich in einem guten und stabilen Zustand. Es waren Versalzungen über dem Granitsockel feststellbar, aber der Verputz musste an diesen Stellen nicht ersetzt werden. Einzig am Turm, der am stärksten der Witterung ausgesetzt ist, waren Flickarbeiten durch den Restaurator notwendig. Hier wurden die losen Stellen bis auf den Putzträger entfernt, die Fehlstellen mit einem aus Sand, Weisszement und Kalk bestehenden Grundputz geschlossen und mit einem Deckputz aus gebrochenen Sanden und Kies an die Textur und Härte des bestehenden Verputzes angepasst. Um störende Unregelmässigkeiten zu beseitigen, erhielten die bisher ungestrichenen Putzflächen einen Anstrich im Farbton des rohen Originalverputzes. Verwendet wurde eine Zweikomponenten-Wasser-glasfarbe (KEIM-Purkristalat). Wegen der groben Struktur des Besenwurfverputzes wurde die Farbe zuerst maschinell aufgespritzt und anschliessend von Hand mittels Bürste und Pinsel gleichmässig eingearbeitet.

Die teilweise stark verschmutzten Natur- und Kunstelemente reinigte man sanft mittels Niederdruckstrahlverfahren; nur wenige Aufmodellierungen von Fehlstellen waren notwendig. Hingegen wurden sämtliche alte Fugen mit mineralischem Mörtel neu verfugt. Auf einen Anstrich der ungefassten Steinelemente konnte verzichtet werden, da im Gesamtbild keine störenden Unregelmässigkeiten festzustellen waren.

Die Sanierung der Dächer von Schiff, Dachreitern und Turm umfasste folgende Arbeiten: Ausdecken; Montage einer Unterdachfolie; Ersatz von Dachlatten, Traubrettern und Kännelleisten; Ersatz der Spenglerarbeiten an den Dachrändern und bei den Lukarnen; Wiedereindeckung mit den alten und – wo nötig – mit neuen Ziegeln. Die Ziegel zeigten einen starken Flechtenbefall, was zu einer grünlichen Verfärbung der Dachflächen geführt hatte. Um ein einheitliches Gesamtbild zurückzugewinnen, wurden zur Flechten- und Moosentfernung alle Dachflächen biologisch behandelt. Der aus Kreuzen, Wetterfahne, Kugeln und Blechornamenten (Drachenkopfspeier) bestehende Dachschmuck wurde demontiert und sorgfältig restauriert. Partielle Neugoldungen führte der Restaurator aus. An den Dachaufbauten mussten diverse schadhafte Holzteile ausgetauscht werden. Anschliessend wurde sämtliches Holzwerk der Dachuntersichten und des Vierungsturms mit Ölfarbe nach Befund ochsenblutrot neu gestrichen.

Die Hauptfassade zeigt über dem Vordach des Haupteingangs ein grosses Masswerkfenster und darüber einen Giebelabschluss, dessen vorspringende Dachkonstruktion auf zwei Steinkonsolen ruht. Die Konsolen tragen die Wappenreliefs der Gemeinde Balsthal (links) und des Bischofs Jakob Stammle. Ihre nur noch fragmentarisch erhaltene Farbigkeit konnte vom Restaurator nach Befund wiederhergestellt werden.

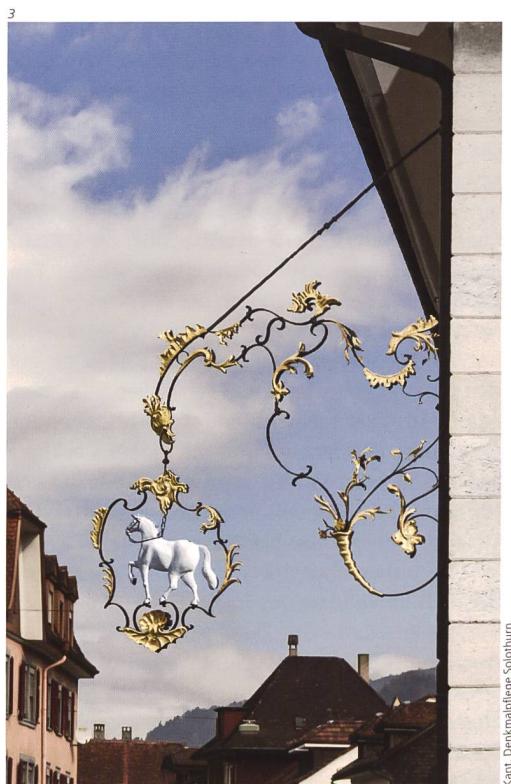
Abb. 3  
Balsthal, Herrengasse 8. Das elegante Rokoko-Wirtshauszeichen des Gasthofs Rössli nach der Restaurierung 2013/14.

Die Massnahmen von 2013/14 umfassten die Restaurierung der Natursteingewände, der Fassaden, der Treppen und Treppengeländer, der Jalousieläden, der Dachuntersicht und des Wirtshauszeichens. An der von Umbauten geprägten Südfassade musste der schadhafte Verputz bis auf das Mauerwerk entfernt, ein Kalkverputz aufgebaut und mit Kalkfarbe gestrichen werden; die Gewände strich man, um ein ruhiges Fassadenbild zu erhalten. Bei den jüngeren Verputzflächen am Kornhausplatz und an der Herrengasse genügten eine Reinigung und ein Neuanstrich; Gewände und Lisenen blieben hier steinsichtig. Für das Holzwerk wählte man eine ölbasierte, silikonvergütete Kunstharzfarbe, für die Verputzflächen eine geeignete Silikonharzfarbe. Die Farbpalette reicht von Kalkweiss der Putzflächen und der Dachuntersicht über das Grau der Gewände und Trauprofile bis zum Dunkelgrün der Jalousien. Die ursprüngliche einläufige Treppe an der Herrengasse war im Zuge der Straßenverbreiterung 1923 durch eine neobarocke zweiläufige Treppe mit Podest ersetzt worden. Diese repräsentative Form wählte man, da die geschichtsträchtige «Rösslistiege» daran erinnert, dass der nachmalige Bundesrat Josef Munzinger hier am Balsthaler Volkstag von 1830 die Souveränität des Volkes ausrief. Andauern-de Feuchtigkeit hatte nun dazu geführt, dass der Steinhauer die Kunststeintreppe aufwendig sanieren und den Verputz sowie die Feldergliederung ihrer Front neu erstellen musste. Sorgfältig restauriert wurde auch das in eleganten Rokokoformen geschmiedete Wirtshauszeichen. Nach der Entrostung und Grundierung baute die Restauratorin die Fassung neu auf und vergoldete die filigranen Rocaille. Die weisse, aus Blech getriebene Pferdefigur war so fragil, dass man für sie im Gemeindearchiv einen neuen Platz fand. An ihrer Stelle hängt nun ein originalgetreuer Aluminium-Nachguss im geschmiedeten Wirtshauszeichen.

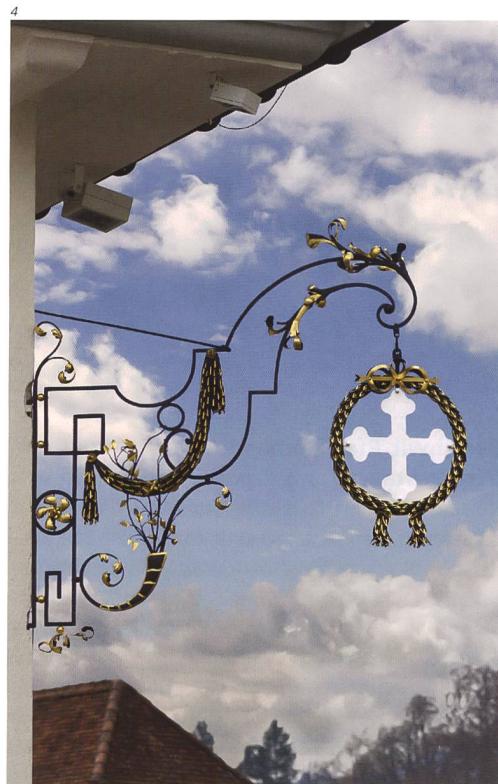
Abb. 4

Balsthal, Falkensteinerstrasse 1. Das im Stil Louis-seize geschmiedete Wirtshauszeichen des Gastrofs Kreuz nach der Restaurierung 2014.

Das Wirtshauszeichen ist eine feingliedrige Schmiedearbeit im Louis-seize-Stil. Nach Reinigung, Grundierung und Neuaufbau der Fassung wurden die kunstgeschmiedeten Blattranken und Festons neu

vergoldet. Der Lorbeerkrantz, in dem das weisse Kleeblattkreuz hängt, war so stark verrostet, dass er teilweise rekonstruiert werden musste. BENNO MUTTER

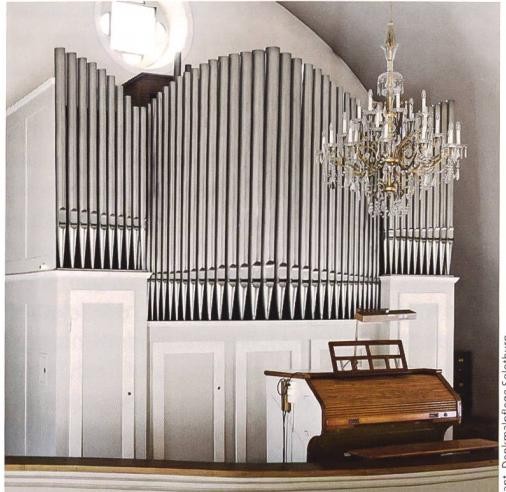
**Abb. 5**  
Bärschwil, Pfarrkirche St. Lukas.  
Ansicht der Orgel von Franz  
Gattringer nach der Restaurie-  
rung.

Auf der Westempore befindet sich eine von Franz Gattringer (1887–1944) aus Horn TG gebaute Orgel. Das 1935/36 erbaute, noch weitgehend im originalen Zustand erhaltene Instrument besitzt einen offenen Prospekt und einen freistehenden Spieltisch. Vierzehn klingende Register verteilen sich auf Hauptwerk, Schwellwerk und Pedal. Die Spiel- und Registertraktur sind röhrenpneumatisch konzipiert.

Im Rahmen der Orgelrestaurierung von 2013 wurde das stark verschmutzte Instrument komplett zerlegt. Die Orgelbauer reinigten alle Einzelteile samt Gehäuse und Spieltisch sorgfältig und frischten sie auf. Sie ersetzten defekte Teile wie Ledermembrane oder Verschleissmaterialien, überholten die technischen und pneumatischen Anlagen und behandelten die von Schimmelpilz befallenen Holzteile. Nach den sorgfältig und fachmännisch ausgeführten Arbeiten wurde das Pfeifenwerk nachintoniert; die Orgel er tönt nun wieder frisch und klangschön.

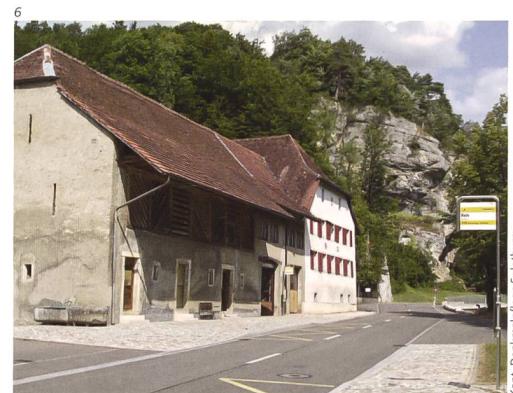
**Abb. 6**  
Beinwil. Die sanierte Pfläste-  
rung beim Restaurant Reh.

Im Zusammenhang mit der Sanierung der Kantonsstrasse konnte der gepflasterte Vorplatz vor dem Gasthof Reh erneuert werden, und auch die Bushaltestelle auf der anderen Strassenseite wurde in gleicher Art mit einer Natursteinpflasterung (sog. «Waggen») ausgeführt, sodass sich die neuen Wartebereiche für den Bus in adäquater Gestaltung ins Ortsbild integrieren.

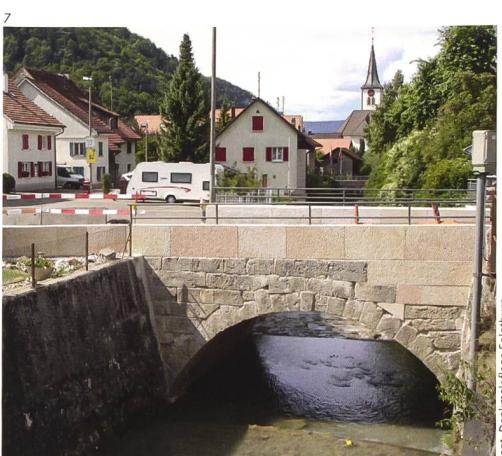
Die Natursteinbrücke war seit einigen Jahren saniertebedürftig. Bereits 2001 gab es ein entsprechendes Sanierungsprojekt, das aber zurückgestellt wurde, da der Hochwasserschutz nicht geklärt war. Ab einem Hochwasser, wie es alle dreissig Jahre zu erwarten ist, bestand die Gefahr einer sogenannten Teilverklauselung, und für ein Hundert-Jahr-Hochwasser war der Querschnitt zu klein.

Abb. 7  
Erschwil, Kreuzbrücke, Ansicht nach der Restaurierung.

Im Vorfeld der 2015 durchgeführten Sanierung der Kantonstrassenbrücke über die Lüssel konnte die alte Kreuzbrücke nun 2014 instand gestellt werden. Der mittlere Teil des Brückengewölbes, welcher in einem schlechten Zustand war, wurde als Kern neu in Beton erstellt, während die beidseitigen Verbreiterungen von 1880 (jeweils ein Drittel des Gewölbes sowie die beidseitigen Ansichten samt Brüstung) restauriert werden konnten. Über das sanierte Gewölbe wurde eine Betonplatte gezogen, um die Belastungen zu verteilen. Zwischen dem Gewölbescheitel und der Fahrbahn war dafür genügend Platz vorhanden, sodass sich die äussere Erscheinung nicht veränderte.

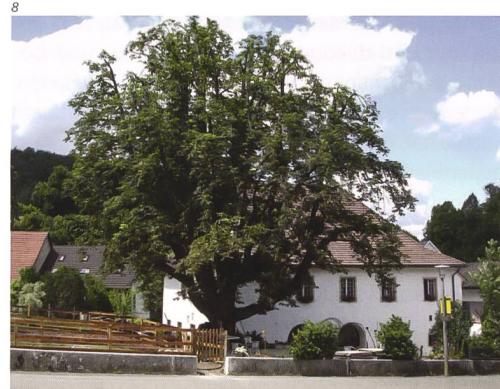
Abb. 8  
Bad Meltingen, Kastanienbaum nach den Baumpflegemassnahmen.

Der 150 bis 200 Jahre alte geschützte Kastanienbaum verleiht dem Bad-Ensemble einen besonderen Akzent. Wegen eines vor Jahrzehnten unfachmännisch ausgeführten Kapp-Schnitts mit dadurch verursachten Fäulnisschäden sowie fehlendem Unterhalt war die Statik des Baumes stark geschwächt, was 2014 zu einem Astbruch führte. Mit einem starken Rückschnitt im Kronenbereich und Pflegemassnahmen sowie einer regelmässigen Baumpflege in den kommenden Jahren kann der langfristige Erhalt des eindrücklichen Baumes gewährleistet werden.

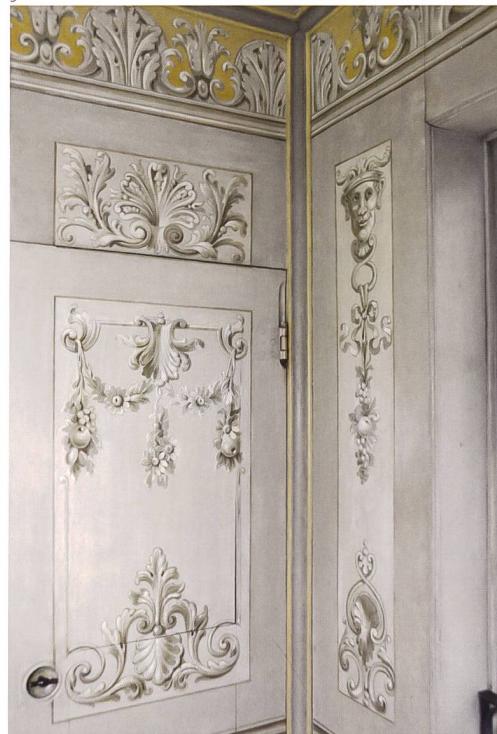
Abb. 9  
Oensingen, Schloss Neu-Bechburg. Detail der Dekorationsmalerei im Kabinett nach der Restaurierung 2014.

Feuchtigkeit im Mauerwerk verursacht an den verputzten und dekorativ bemalten Wand- und Deckenoberflächen im Innern immer wieder Schäden. Stellenweise musste deshalb der Verputz und damit auch die in Öltechnik ausgeführte Dekorationsmalerei aus dem 19. Jahrhundert entfernt werden. Die neuen Verputzflächen wurden auf Kalkbasis ausgeführt und mit einer diffusionsfähigen Mineralfarbe in die Umgebung eingepasst. Da weiterhin mit Feuchtigkeitsschäden zu rechnen ist, wurde auf die Rekonstruktion der Dekorationsmalerei auf den neu verputzten Flächen verzichtet. Diese dienen so als eine Art Verschleisschicht, die nach Bedarf wieder ersetzt werden kann. Die originalen Malereien wurden restauriert, der Holzboden gereinigt und geölt. Das Kabinett ist ein kleiner, ungefähr quadratischer Raum, der über den ehemaligen Wehrgang oder vom Schlossinnern über einen Korridor zugänglich ist und einen herrlichen Blick sowohl nach Norden auf die Juralandschaft als auch auf das flache Tal des Gäus bietet. Prunkstück des Kabinetts ist die auf Holz gemalte Dekorationsmalerei aus dem 19. Jahrhundert, die die Wände und die flache Decke schmückt. Diese mehrheitlich in Grisailletechnik ausgeführte Malerei war grundsätzlich in einem guten Zustand. Nach einer Trockenreinigung wurden aufstehende Farbschollen zurückgeklebt und grössere Farbabplatzungen gekittet und zurückhaltend restauriert. In weniger gutem Zustand war das direkt auf das Wandtäfer montierte Tafelbild (116×84 cm) mit der Darstellung eines mythologischen Themas (Vermählung von Poseidon/Neptun mit Amphitrite?). Die Malerei war stellenweise stark ausgebleicht, der Hintergrund stark überarbeitet, und es waren auch etliche teilweise störende Übermalungen vorhanden. Dank der restauratorischen Behandlung – dazu gehörten Oberflächenreinigung, Ent-

fern der störenden Retuschen, Konsolidierung der Malerei, Regeneration der ausgemagerten Malereischicht, zurückhaltende Retuschen der Fehlstellen – ist der Bestand gesichert und das Bildmotiv wieder besser lesbar.

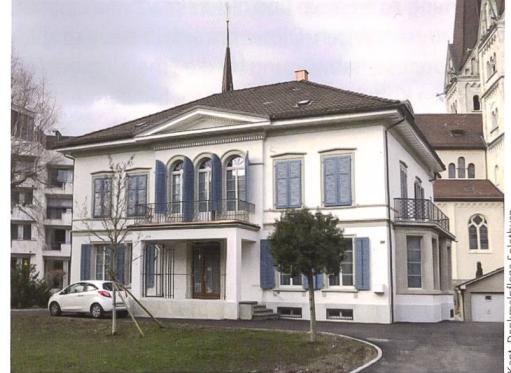
Abb. 10  
Olten, das römisch-katholische Pfarrhaus St. Martin nach der Aussenrestaurierung 2013.

Die Aussenrestaurierung von 2013 sah in erster Linie Massnahmen an der Fassade und den Fenstern vor. Die Fassadenflächen wurden gereinigt, fachgerecht repariert und weiß gestrichen. Die Natursteinoberflächen des Sockels und der Gewände des Kerngebäudes waren in einem prekären Zustand, da sie ungeeignete Anstriche aufwiesen, welche die Zersetzung des Natursteines beschleunigten. Nach der Reinigung und Ausbesserung erhielten die Natursteinelemente einen diffusionsoffenen, sandfarbenen Anstrich. Die Fenstergewände des Anbaus von 1916 wie auch die beiden Altane wurden kunststeinsichtig belassen. Sämtliche Fenster ersetzte man durch Holzfenster mit Dreifachverglasung, die

störenden Rollläden durch hölzerne, blau gestrichene Fensterläden. Im Bereich des Dreieckgiebels und der Dachuntersicht wurden die Pavatexverschalungen entfernt und die sich darunter befindende kaschierte Untersicht erneuert. Ebenfalls wurden die Arkaden der Loggia in Anlehnung an die ursprüngliche Gliederung mittels feiner Metallprofile wiederhergestellt.

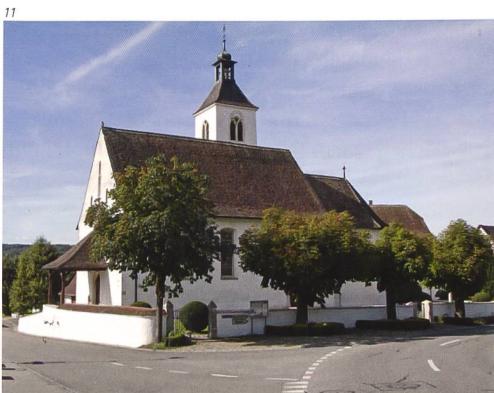
Sondierungen zeigten, dass die Natursteinplatten unter der sanierungsbedürftigen Ziegelabdeckung noch weitgehend intakt und in einem erstaunlich guten Zustand vorhanden waren. So konnten die vor fünfundvierzig Jahren auf der Mauerpartie an der Leimenstrasse aufgemauerten Ziegel wieder entfernt und die Natursteinplatten restauriert werden, während entlang der Kirchgasse, wo die Mauer immer mit Biberschwanzziegeln abgedeckt war, die-

Abb. 11  
Rodersdorf, Pfarrkirche St. Laurentius, Kirchhofmauer nach der Restaurierung.

ser Zustand instand gesetzt wurde. Alle Mauern wurden neu verputzt. Das Konzept, den Zustand vor 1967 wiederherzustellen, liess sich nicht nur denkmalpflegerisch gut begründen, es hat sich auch als kostengünstiger als eine Restaurierung der damals aufgebrachten Ziegelabdeckung erwiesen. Mit dem Herunternehmen der Mauer auf die ursprüngliche Höhe ist der Kirchhof zum Dorf hin räumlich wieder etwas offener geworden.

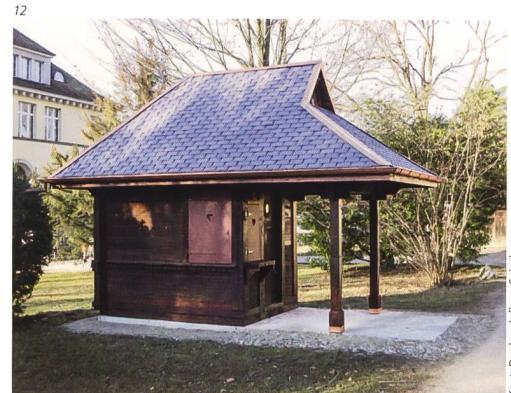
Abb. 12  
Schönenwerd, Bally-Park. Ansicht des Portierhäuschens am neuen Standort nach der Restaurierung 2014/15.

Am neuen Standort wurde zuerst eine als Fundament dienende Betonplatte erstellt. Das Versetzen erfolgte – ohne Demontage – mittels Kran und Lastwagen. Nach der Neuplatzierung sanierten die Zimmerleute die Holzkonstruktion sorgfältig und ersetzten schadhafte Hölzer wo nötig. Die Dachhaut war komplett zu erneuern. Dabei wurde das Augenmerk insbesondere darauf gerichtet, den originalen Zustand mit Naturschieferplatten und Gratblechen wiederherzustellen. Die hölzernen Jalousien, die am alten Standort noch den ursprünglich offenen Portikus verschlossen hatten, wurden weggelassen, so dass das originale, durch Fotografien überlieferte Erscheinungsbild weitgehend wiederhergestellt ist. Im Innern fand der alte, wieder aufgefundene Ofen wieder Aufstellung; allerdings ist er nicht mehr in Betrieb.

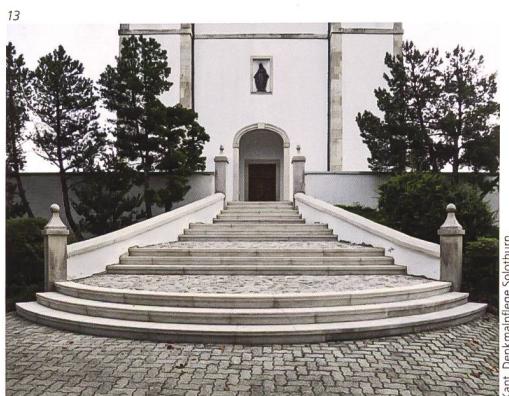
Abb. 13  
Seewen, kath. Pfarrkirche St. German. Ansicht der Treppenanlage nach der Restaurierung.

Die Treppenanlage hat in den letzten Jahren durch Witterungseinflüsse stark gelitten, sodass es an den Natursteinstufen immer wieder zu Abplatzungen kam. Ursache dafür war eine ungenügende Entwässerung der Anlage sowie der verwendete Stein, der sich wegen der teilweise mangelhaften Qualität nur bedingt bewährte.

Die Restaurierung der Natursteintritte erfolgte durch das Sichern und Hinterfüllen der Lagerrisse mit Acrylharzen und mineralischer Schlemme. Fehlstellen wurden ausgehauen, stellenweise mit Armierungen aus Chromstahl versehen und mit mineralischem Mörtel aufmodelliert. Die ergänzten Stellen wurden durch Überarbeitung in ihrer Oberflächenstruktur dem Umfeld angepasst. Offene oder gerissene Fugen zwischen den Natursteinblöcken wurden aufgefräst, gründlich gereinigt und mit mineralischem Fugenmörtel neu verfügt. Die Restaurierung der Pflastersteinfelder umfasste den kompletten Ausbau der Pflasterung, das Einbringen einer Sickerkiespackung, das Abdichten der Treppenstufen mittels einer Dachpappe, der Einbau einer seitlich über die Treppenmauern führenden Entwässerung und dem abschliessenden Neuaufbau der Pflasterung.

Das Restaurierungskonzept sah vor, möglichst viele der Stufen zu erhalten, fehlerhafte Stellen wenn möglich zu flicken und nur wo nötig einzelne Tritte auszuwechseln. Für die neuen Natursteinelemente wurde der Liesberger Kalkstein gewählt, der farblich nahe am vorhandenen französischen Kalkstein liegt, aber eine grösere Widerstandsfähigkeit aufweisen sollte. Farbliche Unterschiede zwischen den beiden Steinsorten werden sich mit der Zeit beruhigen.

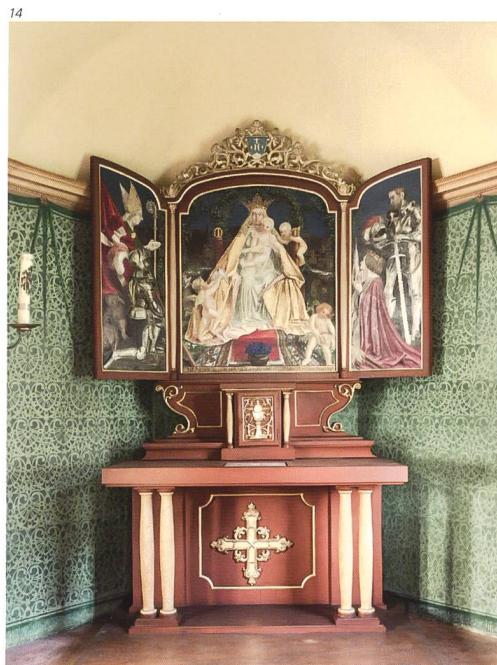
Die Kapelle zeigte sich in einem vernachlässigten Zustand und wurde als Abstellraum benutzt. Sämtliche Oberflächen waren teilweise stark verschmutzt und wiesen zahlreiche Risse auf. Der Bodenbelag aus rot eingefärbtem Holzzement hatte sich im Eingangsreich durch Feuchtigkeitseinwirkung gewölbt, so dass die Türen unten mehrmals leicht beschnitten worden waren.

Abb. 14  
Solothurn, Pfarrhaus St. Ursen.  
Blick in die Hauskapelle nach  
der Restaurierung.

Die ausgeführten Massnahmen beinhalteten als Erstes die sorgfältige Reinigung aller Oberflächen. An der Decke wurde die Leimfarbe abgewaschen, das

Holzwerk wurde mit einer Seifenlösung und die Vorhangsmalerei trocken gereinigt. Anschliessend wurden die Risse sowohl im Holzwerk als auch an den Gipsputzflächen materialgerecht geschlossen, konsolidiert, grundiert und farblich einretuschiert. Die Decke erhielt wieder einen gelben Leimfarbanstrich nach Befund. Im Übrigen belegte die Untersuchung der Farbschichten auf dem Täfer und der Chorrückwand unter der sichtbaren Fassung zwei ältere Graufassungen. Der defekte Holzzementboden im Eingangsbereich wurde durch Eichenbretter ersetzt, wodurch die Eingangstüren unten wieder mit Holz auf ihre originale Länge ergänzt werden konnten. Ebenfalls eine Reinigung und konservatorische Massnahmen erhielten der Flügelaltar und die bereits genannten Ausstattungsgegenstände, von welchen jedoch lediglich eine Auswahl weiterhin in der Kapelle verblieb.
