Artikel: Ausgrabungen in der römischen Villa an der Sälistrasse in Olten

Ausgrabungen in der römischen Villa an der Sälistrasse in Olten

MIRJAM WULLSCHLEGER

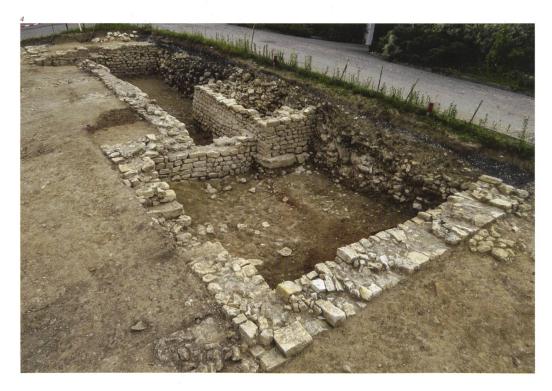
Abb. 4 Die Villa war terrassenartig in den Hang hinein gebaut. Blick in das Untergeschoss mit den Räumen 1 und 2. Gegen Osten

Am Bauplatz fiel das Terrain von Südosten nach Nordwesten mit einem Gefälle von rund 9 Prozent ab. Die Bauleute nutzten diese Topografie aus, um einen Terrassenbau mit mehreren Etagen zu erstellen (Abb. 4). Sie steckten den Grundriss leicht schräg zur Hangneigung ab, so dass das Gelände beim Ostrisalit rund einen Meter höher lag als beim Westrisalit. Vom tiefsten Punkt im Nordwesten her bauten sie nun den 4,2×4,8 Meter grossen Raum 1 sowie den 3,8×10 Meter grossen Raum 2 in den Hang hinein (Abb. 3). So entstand ein halb aus der Erde ragendes Untergeschoss, das von der Talseite her ebenerdig zugänglich war. Seine Mauern bildeten den Unterbau für nicht erhaltene Räumlichkeiten im Hochparterre, namentlich einen Saal im Westrisalit und eine Portikus im Mittelteil. Genau in der Mitte der Gebäudefront führte eine Freitreppe, deren Fundamente M14 und M15 noch im Boden steckten, in das Hochparterre hinauf. Der 4,4 Meter breite Raum 3 im Ostrisalit war nicht unterkellert.

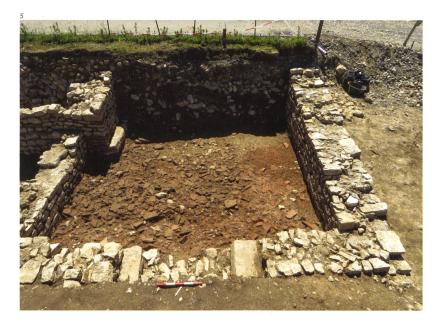
Abb. 5 Blick in Raum 1: Im Vordergrund Überreste der Türschwelle in Mauer M8. Die Ziegelplanie diente wohl der Unterlüftung des hölzernen Fussbodens.

Die Baugrube von Raum 1 reichte im Südosten, gegen den Hang hin, rund 1,4 Meter und im Nordwesten, auf der Talseite, rund 60 Zentimeter tief (Abb. 5). Dies erklärt, weshalb Mauer M6 im Süden des Raums noch bis zu neun Lagen hoch erhalten war (Abb. 6). In der untersten Lage ihres zirka 35 Zentimeter tiefen Fundaments waren ausnahmslos Bollensteine ohne Mörtelschüttung verbaut. Als Teil eines Drainagesystems leiteten sie das Bodenwasser mit einem leichten Gefälle zur West-Ecke hin ab. Das Bollensteinfundament setzte sich in der Mauer M8 auf eine Länge von 3,3 Metern fort bis zur Fassung eines Sickerkanals (siehe unten). Die Mauer M9 verfügte dagegen nur über ein zweilagiges Fundament aus Kalkquadern.

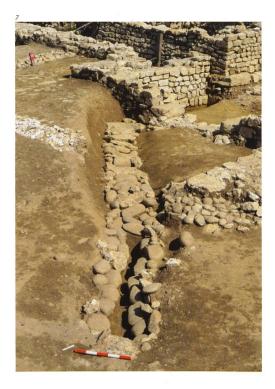
Abb. 8 Der lange, schmale Raum 2 bildete das Untergeschoss des Laubengangs, der Portikus. Gegen Westen.

Als Untergeschoss einer Portikus wird Raum 2 auch als Kryptoportikus bezeichnet, was soviel wie «unterirdischer Gang» bedeutet (Abb. 8). Im Unterschied zu Raum 1 war in den Mauern M10 und M12 keine spezielle Drainage eingebaut: Die Fundamente bestanden aus einer Lage Kalksteinquader, die die Erbauer ohne Zugabe von Mörtel in die Grube gelegt hatten. Das aufgehende, gegen die Erde gesetzte Mauerwerk reichte bei Mauer M12 noch elf Lagen oder 1,40 Meter hoch; bei M10 waren es noch neun Lagen oder 90 Zentimeter. Der Boden in Raum 2 bestand aus Kies.

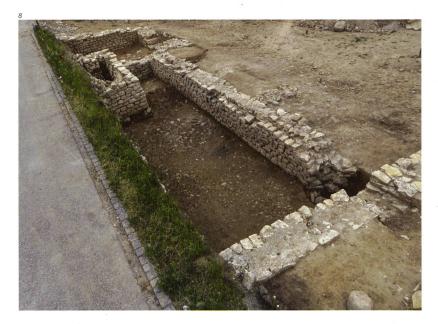
Abb. 7 Der Sickerkanal ausserhalb der Villa. Im Vordergrund sind die Deckplatten entfernt. Gegen Südosten.

serhalb des Gebäudes war der mindestens 7 Meter lange Sickerkanal in einen Graben gesetzt (Abb. 7), der im Anschluss an Mauer M8 etwa 70 Zentimeter, bei der Grabungsgrenze im Nordwesten noch 40 Zentimeter tief war. Die Wangen des Kanals waren mit zwei bis drei Gesteinslagen ausgelegt, so dass er eine lichte Breite von 10-25 Zentimetern und eine lichte Höhe von 10-25 Zentimetern hatte. Seine Sohle war aus Lehm und fiel auf einer Länge von 7 Metern um 40 Zentimeter ab, was einem Gefälle von 6 Prozent entspricht. Mächtige Platten aus Kalkstein und Schiefer deckten den Kanal zu. Nachdem der Sickerkanal gebaut war, wurde der Graben wieder zugeschüttet. Hangabwärts, ausserhalb der Grabungsfläche, muss der Kanal an die Oberfläche getreten sein, denn sein Gefälle war weniger steil als die Hangneigung.

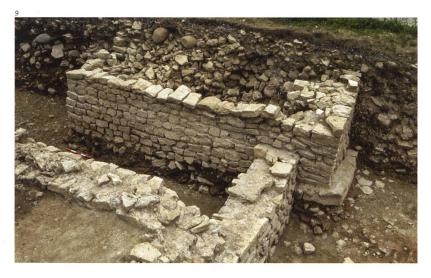
Abb. 9
Das über die Abbruchkrone
der Mauer M11 gesetzte
Mauergeviert M16/M17/M18
war mit losen Kalkbruchsteinen hinterfüllt.

Das Mauergeviert M16/M17/M18 wurde während des Umbaus erbaut, als die Trennmauer M11 bis auf maximal sechs Lagen abgerissen und der Boden der Räume 1 und 2 von einer 30 Zentimeter mächtigen Bauschuttschicht bedeckt war. Die rechtwinklig zueinanderstehenden Mauern M16/M17/M18 setzten wohl an die hangseitige Mauer M5 an und bildeten so ein 4 Meter langes und 2,5 Meter breites Rechteck. Unvermörtelte Kalksteine verfüllten das Mauergeviert (Abb. 9). Das einschalige Mauerwerk von M16/M17/M18 war auf Sicht gemauert und aus regelmässigen Kalksteinquadern gesetzt, die mit einem grauen, harten Mörtel verbunden waren. Die noch bis neun Lagen oder 90 Zentimeter hohe M17 war über die Abbruchkrone von M11 gesetzt. Dabei stiessen die untersten vier Lagen von M17 an die alte Mauer M11, während die fünfte Lage über deren Abbruchkrone verlief. Mauer M18 ist an die westseitige Schale des Mauerrests M11 gesetzt. Die Bauleute hatten die Mauer M18 mit einem mächtigen, $80 \times 55 \times 20$ Zentimeter grossen Steinblock fundamentiert. Indem sich M18 im Aufgehenden von 55 auf 90 Zentimeter verbreitete, setzte sie auf die Abbruchkrone der Mauer M11 auf. Dabei ummantelte sie mit kleinen Kalksteinquadern und Leistenziegeln die Süd- und die Westseite des oben erwähnten Pfostens, der im Gegensatz zu Mauer M11 auch nach dem Umbau bestehen blieb (Abb. 10).

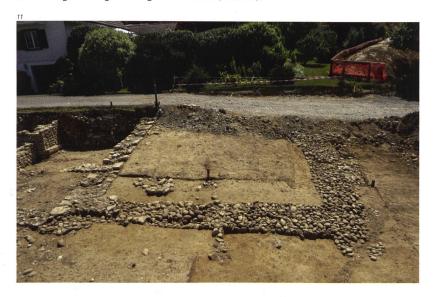
Abb. 11
Raum 5, der jüngere Anbau im
Nordwesten. Die vorspringenden, halbkreisförmigen Fundamente zeugen von talseitigen
Stützpfeilern. Gegen Südosten.

Die Mauerecke M19/M20 war in diese Planie aus Lehm und Bauschutt eingetieft und bildete zusammen mit M6/M7 den 3,2 Meter breiten und mindestens 5,4 Meter langen Raum 4. Die 70–80 Zentimeter breiten Fundamente bestanden aus kleineren Kalkbruchsteinen. Das Fundament von M19 war mit einem starken Gefälle angelegt und entwässerte die Mauer nach der Hangneigung gegen Nordwesten. Raum 5 fällt durch seine rund 1 Meter breiten Fundamente M21 bis M24 auf, die aus Bollensteinen und wenigen Kalkgeröllen gebaut waren (Abb. 11).

Den Mauerecken M22/M23 sowie M23/M24 war talseitig je ein Pfeilerfundament vorgesetzt. Die Mauerfundamente von Raum 5 waren dem Gelände angepasst und fielen bei M23 von Nordosten nach Südwesten beziehungsweise bei M22 von Südosten nach Nordwesten ab. Bei der Mauer M22 verlor der Fundamentgraben auf einer Länge von 6,8 Metern 75 Zentimeter Höhe. Aufgrund dieses starken Gefälles von 11 Prozent war das Fundament im Südosten nur 20 Zentimeter tief, während es im Nordwesten 50 Zentimeter tief war. Bei der Mauer M24 waren noch Reste des einlagigen Vorfundaments erhalten, das aus einem Zweischalenmauerwerk mit Mörtelschüttung im Kern bestand. Die Bauleute schlossen die Entwässerung der Mauer M24 und des vorgelagerten Pfeilerfundamentes an den alten Sickerkanal an: Eine mit Bollensteinen eingefasste und zugedeckte, 6-12 Zentimeter breite Rinne leitete das Wasser vom Fundament in den Sickergraben.
