# Licht und Luft für das Hochstudhaus an der Burggasse in Messen

MARKUS SCHMID

#### Hochstudhaus Burggasse 10, Messen

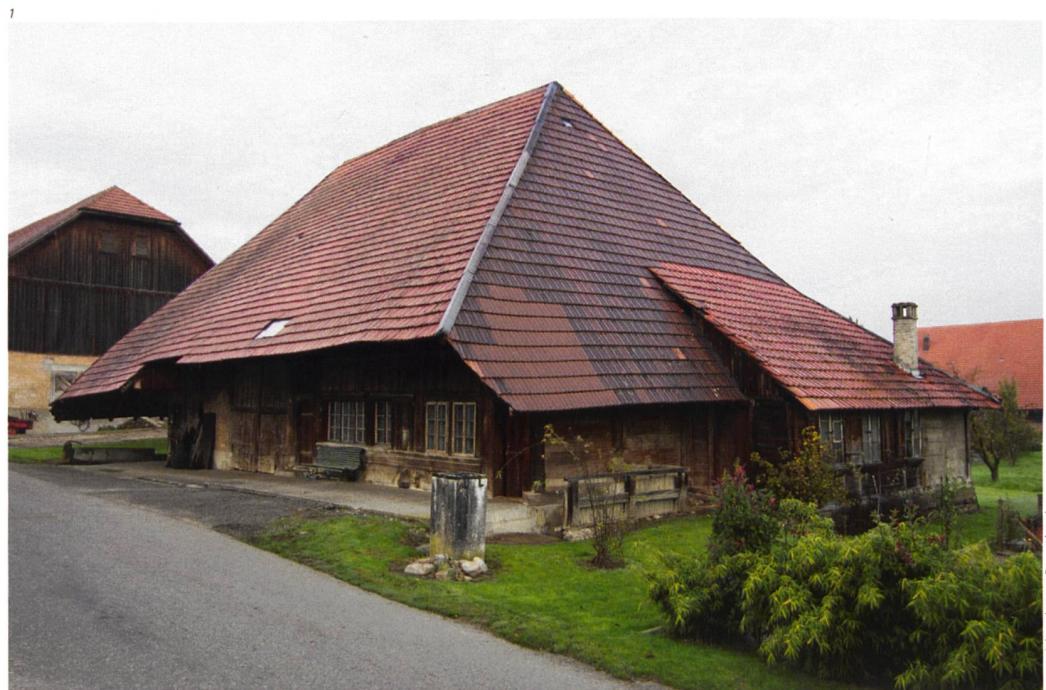
Abb. 1  
Messen, Hochstudhaus Burggasse 10. Ansicht von Süden, in einer Aufnahme von 2006, vor der Restaurierung.

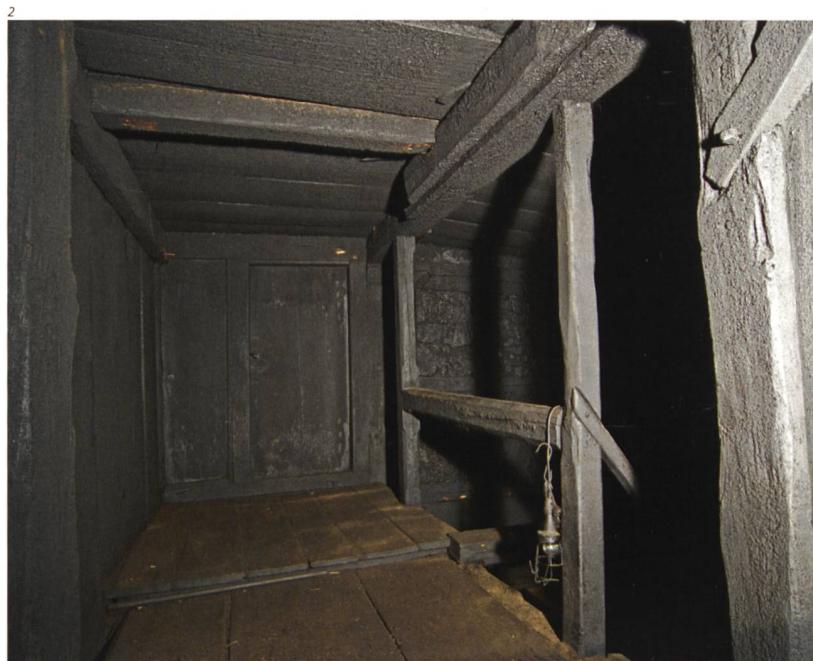
*Abb. 2  
Die verrostete Holzkonstruktion im Obergeschoss, Foto 2013.*

mehrheitlich aber mit sorgfältigem Ablaugen. Verschiedene Bauteile wie die Küchendecke oder Ausmauerungen mussten aber ersetzt werden.

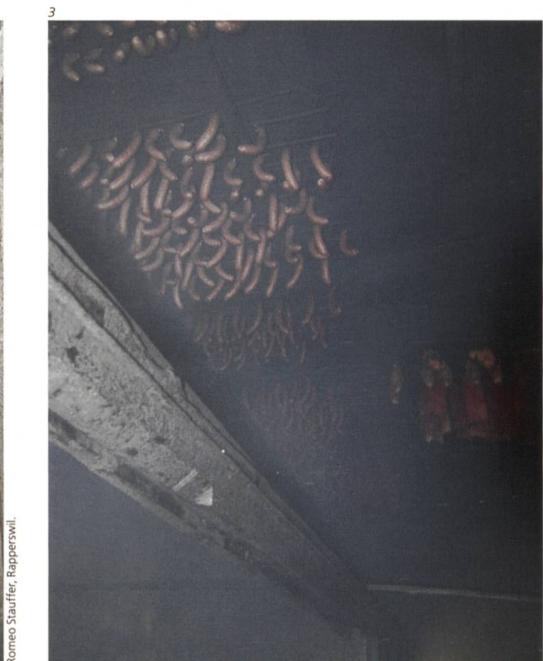
*Abb. 3  
Bis 2013 wurden in der Rauchküche noch Würste geräuchert.*

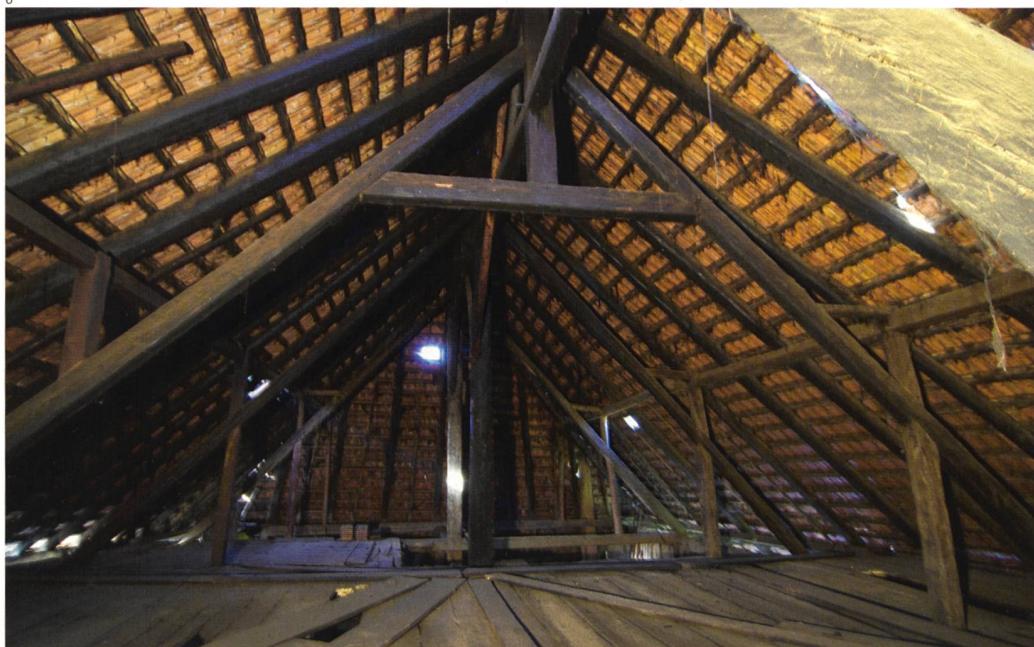
*Abb. 6  
Blick in den Dachboden mit Hochstudkonstruktion, Aufnahme 2013, vor der Restaurierung.*

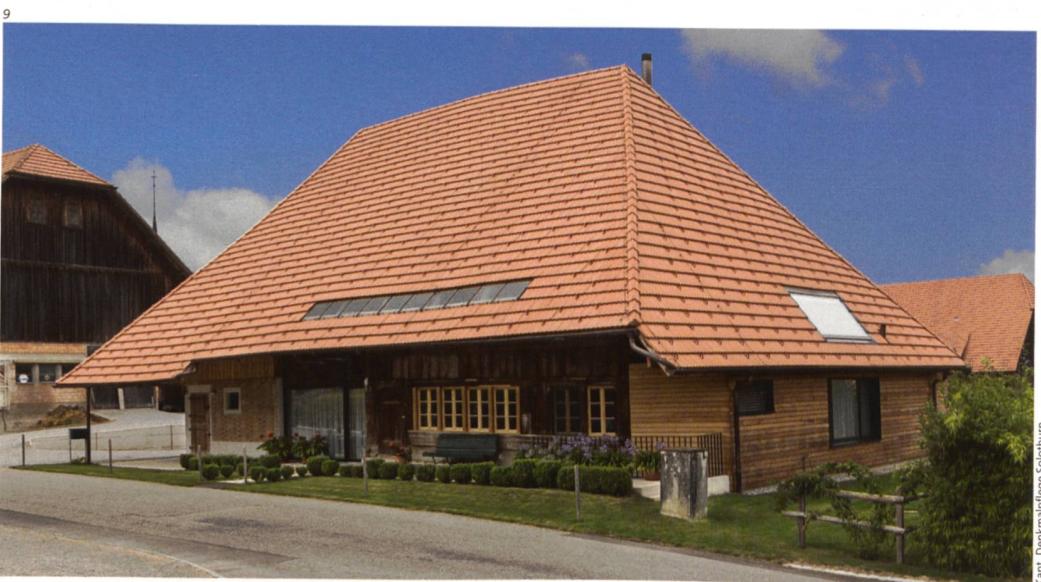
Abb. 10  
Die Gartenseite des restaurierten Bauernhauses.

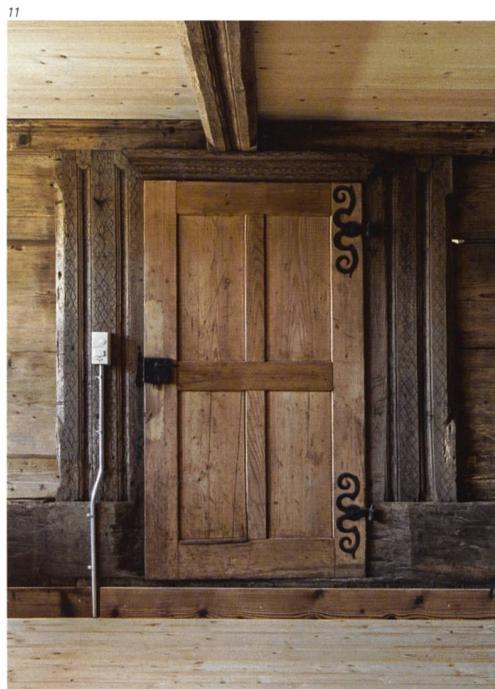
Abb. 11  
Die restaurierte Stubentür.

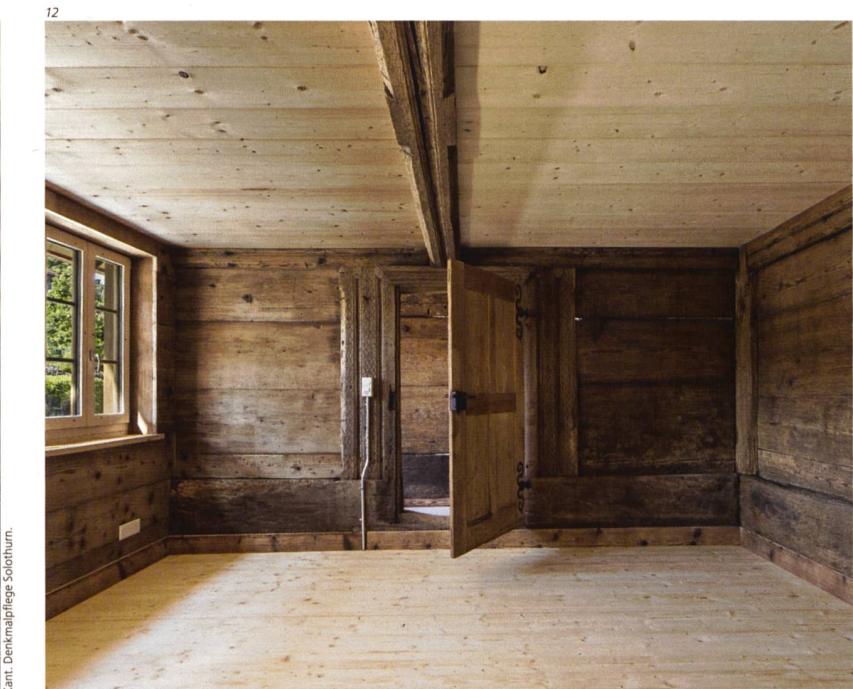
Abb. 12  
Blick in die Stube nach der Restaurierung.

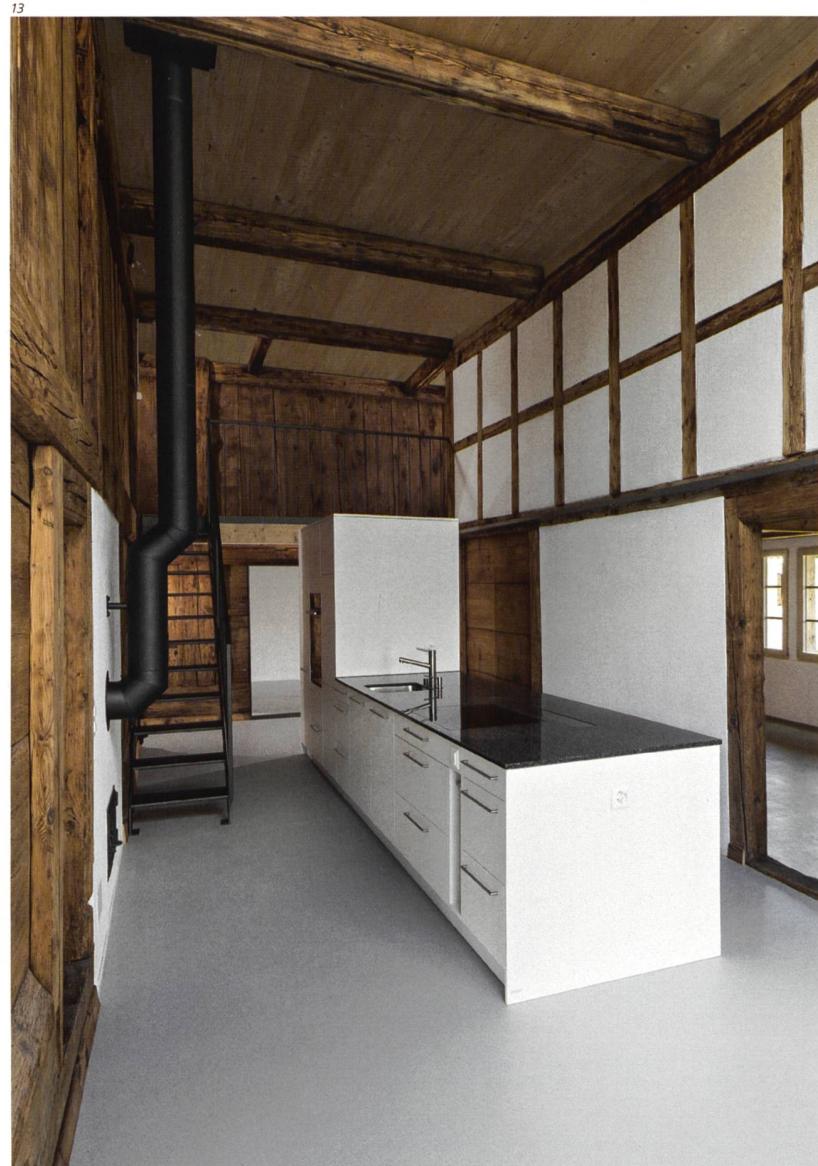
Abb. 13  
Die frühere Rauchküche mit neuem Küchenmöbel.
