Zeitschrift: Archäologie und Denkmalpflege im Kanton Solothurn

Artikel: Licht und Luft für das Hochstudhaus an der Burggasse in Messen

Licht und Luft für das Hochstudhaus an der Burggasse in Messen

Das Hochstudhaus Bucher an der Burggasse 10 stammt aus dem späten 17. Jahrhundert und gehört zu den ältesten Bauernhäusern im Bezirk. Es weist eine verhältnismässig gut erhaltene Bausubstanz mit selten viel originalen Elementen auf. Als charakteristischer und bedeutender Vertreter bäuerlicher Baukultur ist es 2013/2014 fachgerecht restauriert worden. Aus den dunklen und sanierungsbedürftigen Räumen ist eine Wohnung mit zeitgemässem Ausbau und besonderer Atmosphäre geworden. Diesem guten Ende ist eine längere Zeit der Ungewissheit über die Zukunft der Liegenschaft vorausgegangen.

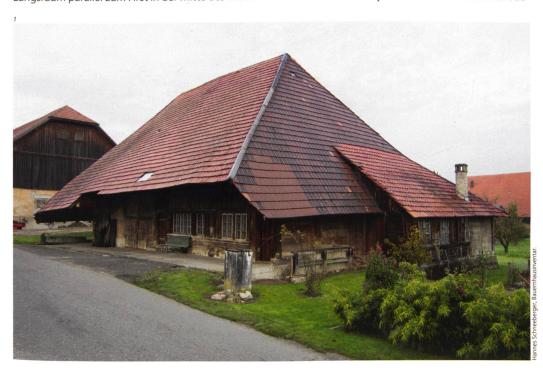
Messen, Hochstudhaus Burggasse 10. Ansicht von Süden, in einer Aufnahme von 2006, vor der Restaurierung.
