Artikel: Dachsanierung am Treppenturm des Rathauses in Solothurn

Dachsanierung am Treppenturm des Rathauses in Solothurn

Treppenturm des Rathauses, Barfüssergasse 24, Solothurn

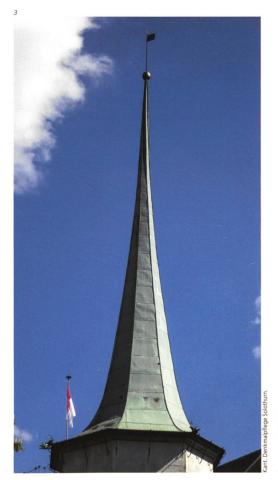
Abb. 3 Turmhelm im Zustand vor der neusten Renovierung, 2015. Beim bestehenden Kupferblechdach handelt es sich um die 1925 ersetzte Dachhaut.

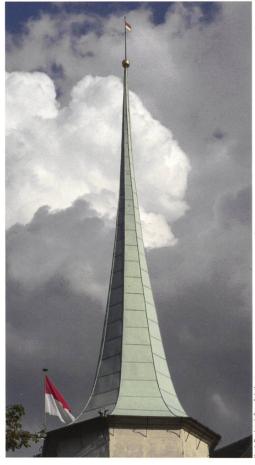
Abb. 4
Das neue Dach des Spitzhelms
mit vorpatiniertem Kupferblech. Die Einteilung der
Kupferbahnen wurde vom
Vorgängerdach übernommen
(vergleiche Abb. 3).

Auch die Einteilungen der Blechbahnen und die horizontale Anordnung der Falze erstellen die Dachdecker in der gleichen Art wie im Vorgängerdach. Die alte Brettschalung des Unterdachs konnten sie grösstenteils übernehmen, sie wurde zusätzlich aber noch mit einer Folie abgedichtet. Von dem neuen Kupferblech wurden insgesamt 1450 Kilogramm zur Eindeckung verarbeitet. Aus dem Dokument von 1925 erfährt man, dass vom damaligen alten Kupferdach noch 1056 Kilogramm an Blech zum Wiederverkauf verwendet werden konnten. In einem Ratsmanual aus der Bauzeit des Turms wird erwähnt, dass für das erste Dach sogar 2500 Kilogramm Blech verwendet wurden.

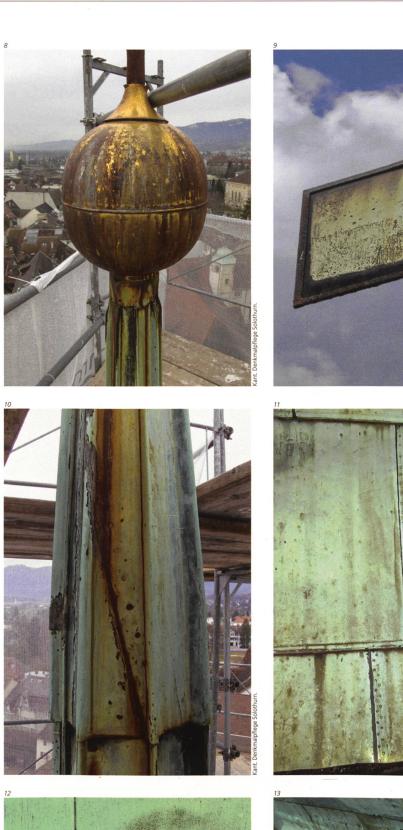
Abb. 8–13 Zustand des Kupferblechs von 1925 mit korrodierten Stellen, Ausbesserungen aus verschie-denen Zeiten, Rissen im Blech, Schäden an der Kugelvergol-dung und verrosteter Wetter-fahne. Foto 2015.

Während des Umbaus des Kantonsratssaals im Jahr 2012 bemerkte man leichte Wasserschäden in den westseitigen Gewölbebereichen des Treppenturms. Der Blick durch die Gewölbeöffnung bestätigte diesen Befund. Die Dachhaut wirkte, obwohl gewisse ältere Flickstellen sichtbar waren, von unten her gesehen relativ einheitlich und intakt. Bei ersten Begutachtungen von einer Hebebühne aus im Januar 2015 zeigte sich aber, dass das Blechdach mehrere Schadensbilder aufwies. Vor allem im unteren geschweiften Bereich waren zahlreiche aufgesetzte Kupferausbesserungen zu sehen, die zum Teil nachträglich mit einem zweiten Flick abgedichtet worden waren. Sie wirkten optisch unschön, auch waren sie

nicht alle fachgerecht ausgeführt worden. Schwerwiegender waren die zahlreichen horizontalen und kreuzförmigen und teilweise bis zu fünf Zentimeter langen Risse im Blech, wahrscheinlich erfolgt durch Materialdehnungen und -bewegungen. Zudem wiesen die Oberflächen korrosive Stellen auf. Die Schäden waren an allen Seiten zu beobachten, durch die starke Bewitterung war aber vor allem auf der Westseite Wasser eingedrungen.

Die Turmspitze, bestehend aus einer grossen vergoldeten Kugel, einem daraus aufragenden eisernen Schaft mit vergoldeter Spitze und einer blechernen Wetterfahne, schien auch nicht mehr in bestem Zustand zu sein. Rostläufe beeinträchtigten die Kugel, die Vergoldung und den oberen Bereich des Blechdachs. Auch die Wetterfahne war durchgerostet und hing nur noch an einer Öse am Eisenschaft. Die Bemalung in den Solothurner Standesfarben war nur noch in kleinsten Spuren zu erkennen. Aufgrund all dieser Befunde drängte sich eine Gesamtsanierung des Dachs auf.

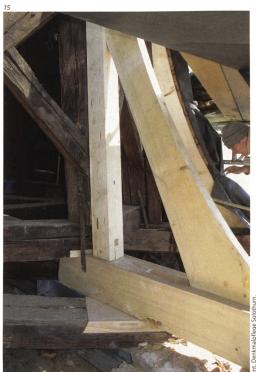
Abb. 14 Schäden an der Holzschwelle des Dachstuhls, entstanden durch eindringendes Wasser. Das Turmdach drohte gegen Westen abzuknicken.

Dass der aus der Bauzeit des Turms stammende hölzerne Dachstuhl auch saniert werden müsste, war im Vorfeld der Planung nicht vorgesehen. Nach der Demontage der Blechhaut war ein Einstieg von aussen her über das Gerüst in den Dachstuhl möglich. Obwohl sich der Dachstuhl von 1634 grösstenteils in einem sehr guten Zustand zeigte, war der Befund nicht erfreulich. Durch das über längere Zeit auf der Westseite des Dachfusses eindringende Regenwasser war die auf der Mauerkrone liegende Holzschwellenkonstruktion stark geschädigt und der westliche der vier Fusspunkte zerstört. Die Stabilität des gesamten Dachs schien nicht mehr gewährleistet zu sein, und der Dachstuhl drohte gegen Westen einzuknicken. Eine rasche statische Ertüchtigung war unumgänglich.

Ersichtlich war auch, dass bereits bei der Renovation von 1925 Teile des Schwellenkranzes und der Knaggen ersetzt oder seitlich verstärkt worden waren. Zusammen mit dem Statiker und dem Zimmermann musste eine denkmalpflegerisch und konstruktiv einvernehmliche Lösung gefunden werden. Von der originalen Konstruktion sollte dabei so viel wie möglich erhalten bleiben und nur punktuell ersetzt werden. Aus diesem Grund entschied man sich für eine sichtbare, sehr reduziert dimensionierte und mit dem gesunden Holz verschraubte Stahlkonstruktion

aus liegenden Doppel-T-Trägern, die den Schwellenkranz unterseitig stützt. Somit musste nur ein kleiner Bereich der Schwellen, der Balkenköpfe und der Aufschieblinge mit neuem, gut getrocknetem Fichtenholz ersetzt werden.

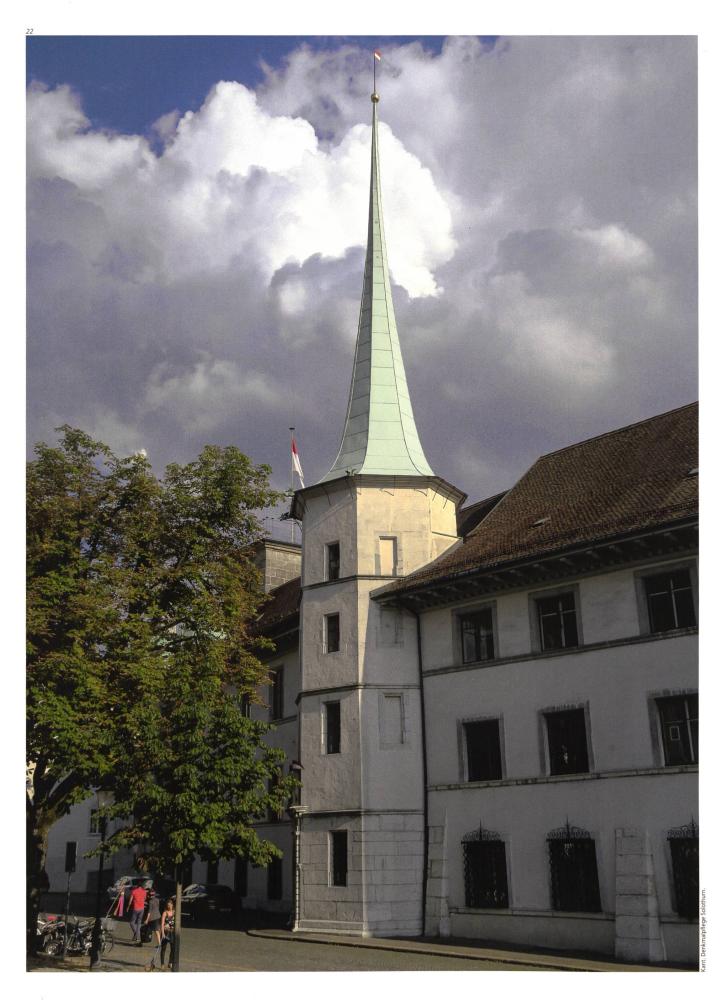
Abb. 23 Die geöffnete Bleihülse aus der Turmkugel mit den Dokumenten der Renovation von 1925. Zusammen mit einer neuen Hülse und Dokumenten vom neusten Umbau wurde sie wieder in die Kugel gelegt.

Die Spannung beim Öffnen der Kugel war bei allen Anwesenden gross. Zum Vorschein kam ein runder, zirka 35×12 Zentimeter grosser Bleizylinder mit verlötetem Deckel. Aussen hatten sich die Handwerker mit ihren eingeritzten Namen verewigt. Im Zylinder befanden sich in Pergaminpapier eingewickelte Dokumente. Wie sich herausstellte, stammten diese wie auch der Zylinder aus dem Jahr 1925, ältere Unterlagen waren (leider) keine vorhanden. Die Dokumente bestätigten somit die bereits bei der ersten Untersuchung des Dachs geäusserte Vermutung, dass es sich beim vorhandenen Kupferblechdach inklusive der Turmspitze nicht um das alte aus dem 17.—19. Jahrhundert handelte, sondern um eine im Jahr 1925 komplett ersetzte neue Dachhaut.

Die in der Turmkugel vorgefundenen Dokumente über die Renovation von 1925 wurden wieder in ihrem Bleizylinder deponiert und in die Kugel zurückgelegt. Ein Aufrechterhalten dieser schönen Tradition war aber auch dieses Mal allen Beteiligten wichtig. In einem neu gefertigten zweiten Bleizylinder wurden wiederum die aktuellen Unterlagen, Dokumente, Fotos und Zeitungen zur Renovierung von 2015 beigelegt.
