Zeitschrift: Archäologie und Denkmalpflege im Kanton Solothurn
Herausgeber: Amt für Denkmalpflege und Archäologie des Kantons Solothurn
Band: 21 (2016)

Artikel: Dachsanierung am Treppenturm des Rathauses in Solothurn
Autor: Bertschinger, Urs
DOI: <https://doi.org/10.5169/seals-844178>

Dachsanierung am Treppenturm des Rathauses in Solothurn

Treppenturm des Rathauses, Barfüssergasse 24, Solothurn

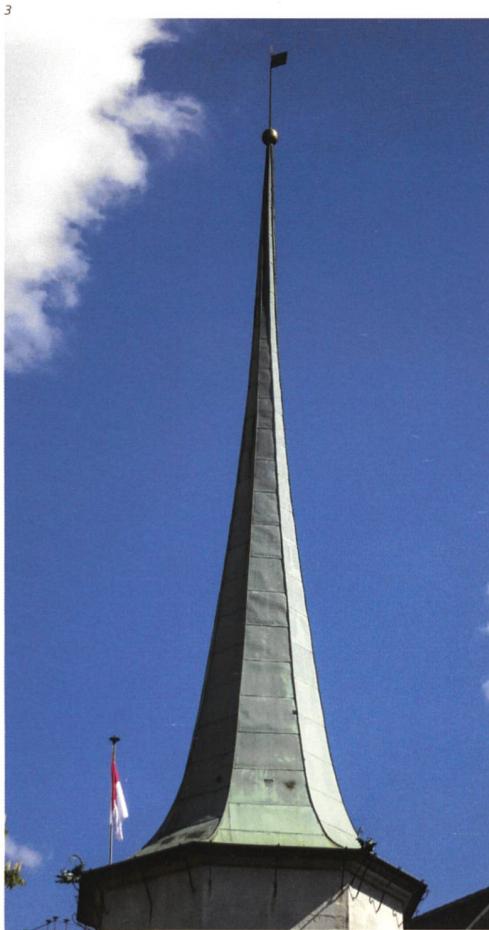
Abb. 3
Turmhelm im Zustand vor der neusten Renovierung, 2015.
Beim bestehenden Kupferblechdach handelt es sich um die 1925 ersetzte Dachhaut.

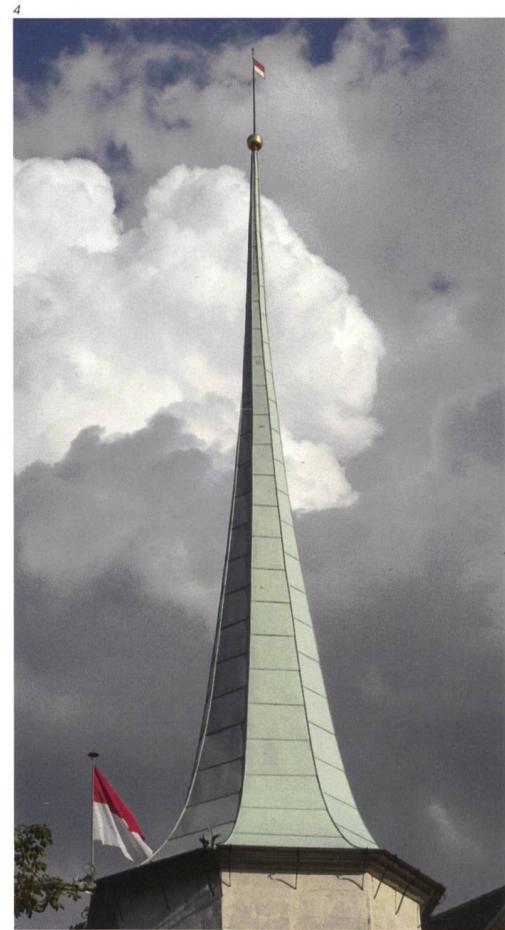
Abb. 4
Das neue Dach des Spitzhelms mit vorpatiniertem Kupferblech. Die Einteilung der Kupferbahnen wurde vom Vorgängerdach übernommen (vergleiche Abb. 3).

Auch die Einteilungen der Blechbahnen und die horizontale Anordnung der Falze erstellen die Dachdecker in der gleichen Art wie im Vorgängerdach. Die alte Brettschalung des Unterdachs konnten sie grösstenteils übernehmen, sie wurde zusätzlich aber noch mit einer Folie abgedichtet. Von dem neuen Kupferblech wurden insgesamt 1450 Kilogramm zur Eindeckung verarbeitet. Aus dem Dokument von 1925 erfährt man, dass vom damaligen alten Kupferdach noch 1056 Kilogramm an Blech zum Wiederverkauf verwendet werden konnten. In einem Ratsmanual aus der Bauzeit des Turms wird erwähnt, dass für das erste Dach sogar 2500 Kilogramm Blech verwendet wurden.

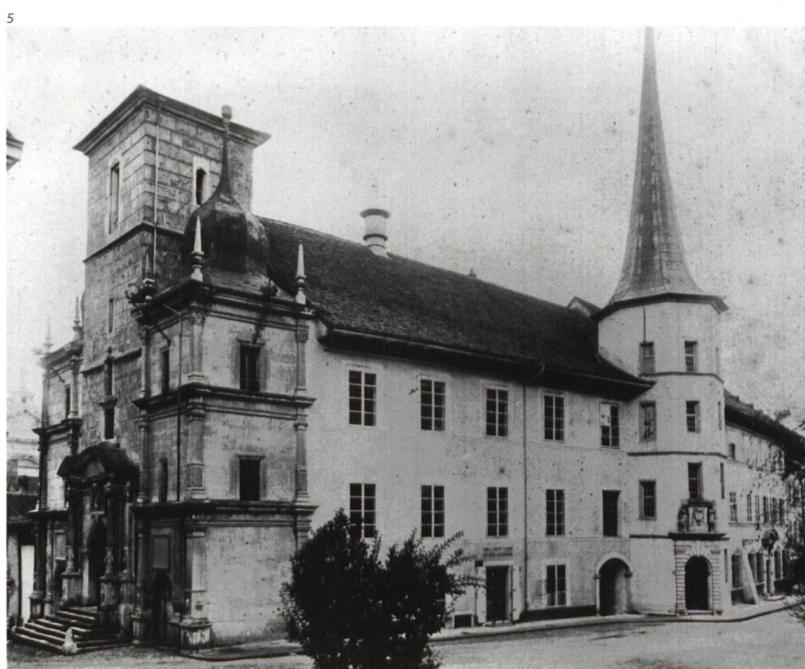
Abb. 5
Die Nordseite des Rathauses auf einem Foto um 1900.
Beim Kupferblechdach des Treppenturms könnte es sich durchaus noch um das Dach aus der Bauzeit des Turms von 1634 handeln.

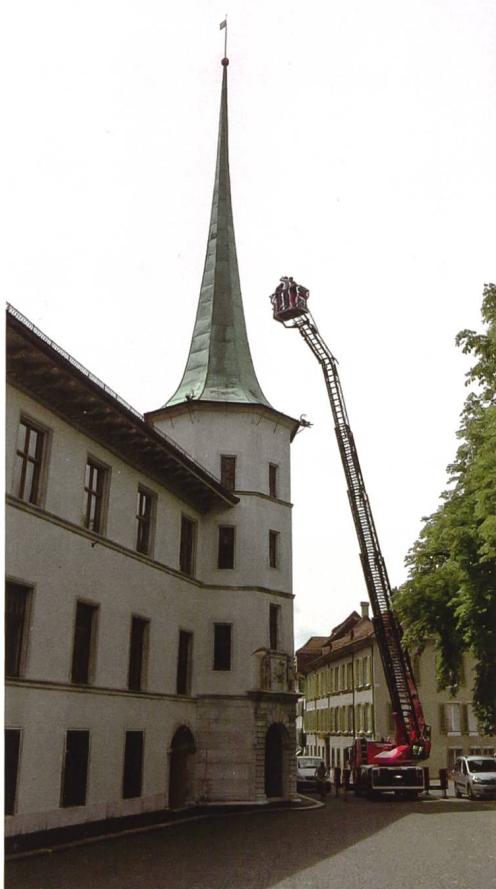
Abb. 6
Von einer Hebebühne aus wurden im August 2014 erste Voruntersuchungen zum Zustand des Dachs gemacht.

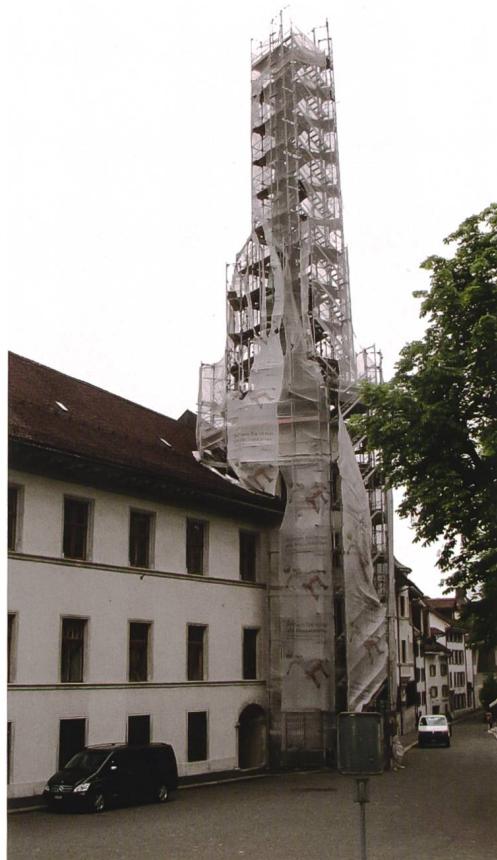
Abb. 7
Eingerüstung des Turms im Juni 2015.

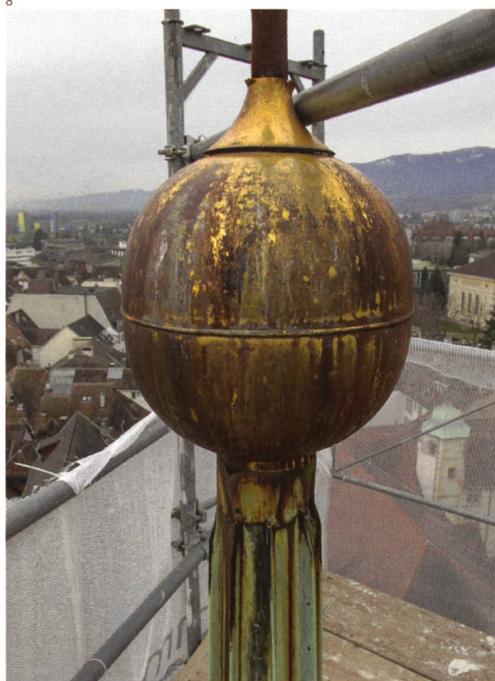
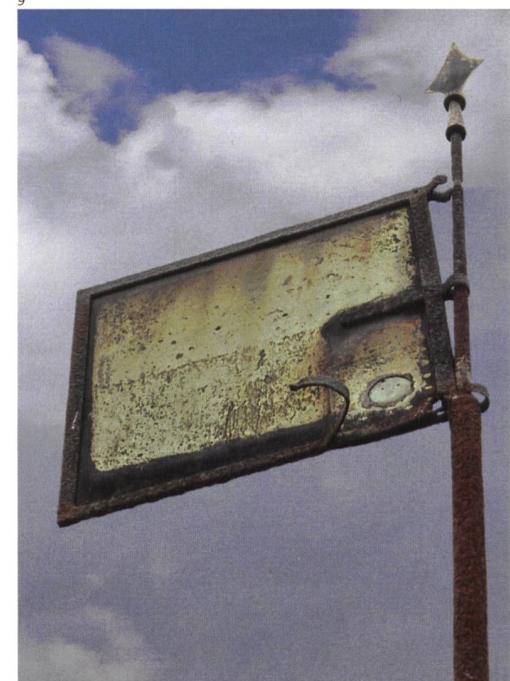
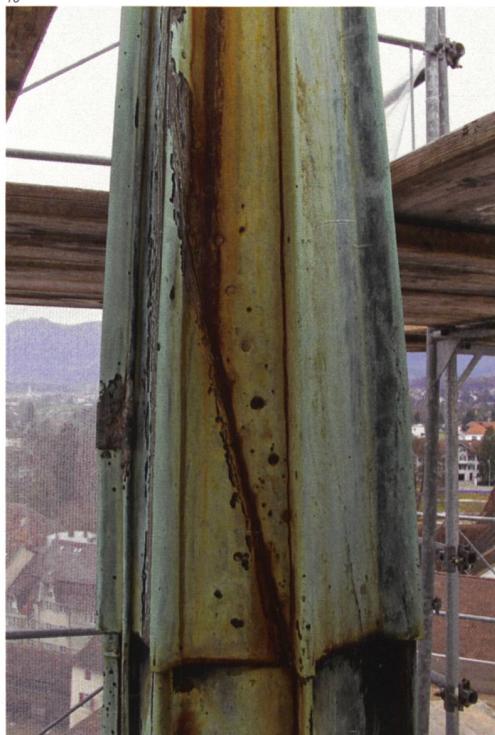
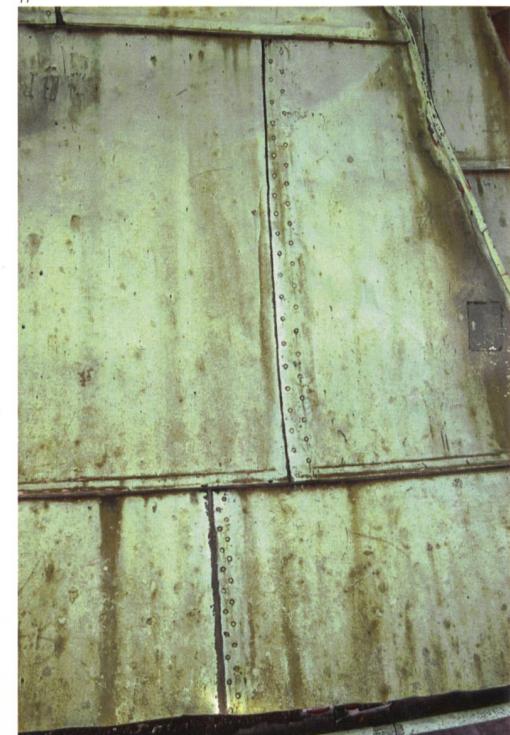
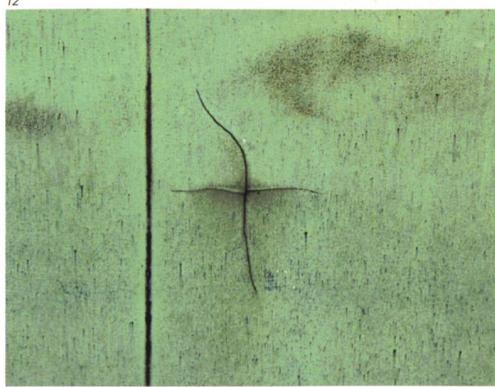
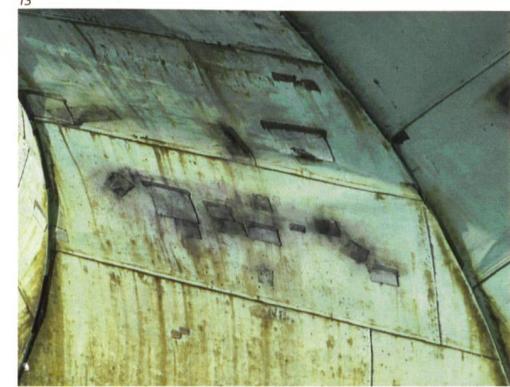
nicht alle fachgerecht ausgeführt worden. Schwerwiegender waren die zahlreichen horizontalen und kreuzförmigen und teilweise bis zu fünf Zentimeter langen Risse im Blech, wahrscheinlich erfolgt durch Materialdehnungen und -bewegungen. Zudem wiesen die Oberflächen korrosive Stellen auf. Die Schäden waren an allen Seiten zu beobachten, durch die starke Bewitterung war aber vor allem auf der Westseite Wasser eingedrungen.

Die Turmspitze, bestehend aus einer grossen vergoldeten Kugel, einem daraus aufragenden eisernen Schaft mit vergoldeter Spitze und einer blechernen Wetterfahne, schien auch nicht mehr in bestem Zustand zu sein. Rostläufe beeinträchtigten die Kugel, die Vergoldung und den oberen Bereich des Blechdachs. Auch die Wetterfahne war durchgerostet und hing nur noch an einer Öse am Eisenschaft. Die Bemalung in den Solothurner Standesfarben war nur noch in kleinsten Spuren zu erkennen. Aufgrund all dieser Befunde drängte sich eine Gesamtsanierung des Dachs auf.

Abb. 8–13
Zustand des Kupferblechs von 1925 mit korrodierten Stellen, Ausbesserungen aus verschiedenen Zeiten, Rissen im Blech, Schäden an der Kugelvergöldung und verrosteter Wetterfahne. Foto 2015.

Nach der Eingerüstung des Turms konnte das Dach nun eingehender untersucht werden. Dabei stellte sich heraus, dass der Zustand des Blechs erheblich schlechter war als angenommen. Ein partieller Ersatz der schadhaften Stellen würde sich dabei sehr aufwendig gestalten, zudem wäre die optische Beeinträchtigung der unterschiedlichen Oberflächen relativ gross gewesen. Bei der Untersuchung der Blecheindeckung fand man auch heraus, dass das bestehende Blechdach weitaus jünger war als angenommen, was später auch in den vorgefundenen Dokumenten in der Turmkugel bestätigt wurde (siehe unten). Daraus folgte der Entscheid, die gesamte Blechhaut zu ersetzen. Durch eine Eindeckung mit neuem Kupferblech wäre jedoch die gewohnte Optik des Turms mit seinem alten, natürlich oxidierten und patinierten grünen Kupferblech stark beeinträchtigt worden. Im ersten Jahr als kupfergoldene leuchtendes Dach würde es sich in ein dunkelbraun oxidiertes und stumpf wirkendes Blechdach verwandeln, um erst nach vielen Jahren vielleicht wieder langsam zu einem grün oxidierten Dach zu werden. Für die neue Eindeckung entschied man sich daher für ein bereits grün voroxidiertes Kupferblech der Sorte «Kupfer vorbewittert Nordic Green 0.7 mm». Durch die zusätzliche natürliche Patinierung im Lauf

Die Turmspitze bestand aus einer grossen feuervergoldeten Blechkugel, einem Eisenschaft mit vergolderter Spitze und einer eisernen Wetterfahne. Mit Ausnahme der Wetterfahne, welche nicht mehr zu retten war, konnten alle übrigen Elemente restauriert und wieder eingesetzt werden. Die Feuervergoldung der Kugel und der Spitze war noch in einem guten Zustand. Die Oberfläche wurde mit Spezialschwämmen und mechanischen Reinigungspads gereinigt und poliert, schadhafte Stellen erhielten eine neue Vergoldung mit 23 ¾ Karat Blattgold. Die alte verrostete Wetterfahne wurde durch eine in rostfreiem Stahl erstellte Kopie ersetzt und wieder mit dem rot-weissen Solothurner Standeswappen gefasst.

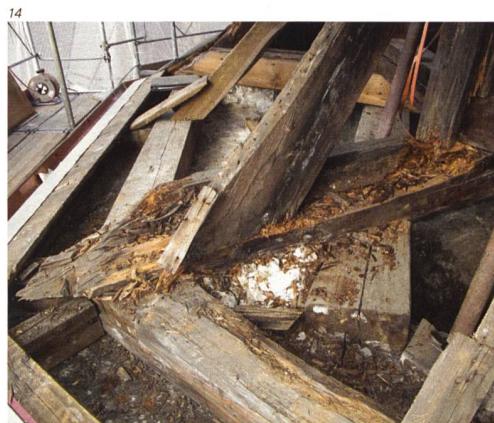
Dass der aus der Bauzeit des Turms stammende hölzerne Dachstuhl auch saniert werden müsste, war im Vorfeld der Planung nicht vorgesehen. Nach der Demontage der Blechhaut war ein Einstieg von aussen her über das Gerüst in den Dachstuhl möglich. Obwohl sich der Dachstuhl von 1634 grösstenteils in einem sehr guten Zustand zeigte, war der Befund nicht erfreulich. Durch das über längere Zeit auf der Westseite des Dachfusses eindringende Regenwasser war die auf der Mauerkrone liegende Holzschwellenkonstruktion stark geschädigt und der westliche der vier Fusspunkte zerstört. Die Stabilität des gesamten Dachs schien nicht mehr gewährleistet zu sein, und der Dachstuhl drohte gegen Westen einzuknicken. Eine rasche statische Ertüchtigung war unumgänglich.

Abb. 14
Schäden an der Holzschwelle des Dachstuhls, entstanden durch eindringendes Wasser. Das Turmdach drohte gegen Westen abzuknicken.

Ersichtlich war auch, dass bereits bei der Renovation von 1925 Teile des Schwellenkranzes und der Knaggen ersetzt oder seitlich verstärkt worden waren. Zusammen mit dem Statiker und dem Zimmermann musste eine denkmalpflegerisch und konstruktiv einvernehmliche Lösung gefunden werden. Von der originalen Konstruktion sollte dabei so viel wie möglich erhalten bleiben und nur punktuell ersetzt werden. Aus diesem Grund entschied man sich für eine sichtbare, sehr reduziert dimensionierte und mit dem gesunden Holz verschraubte Stahlkonstruktion

aus liegenden Doppel-T-Trägern, die den Schwellenkranz unterseitig stützen. Somit musste nur ein kleiner Bereich der Schwellen, der Balkenköpfe und der Aufschieblinge mit neuem, gut getrocknetem Fichtenholz ersetzt werden.

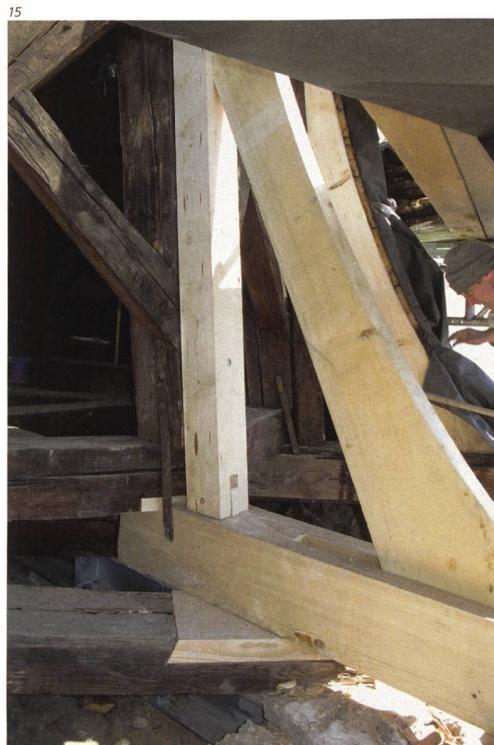
Abb. 15
Der Zimmermann ersetzte gewisse schadhafte und nicht mehr zu rettende Holzteile.

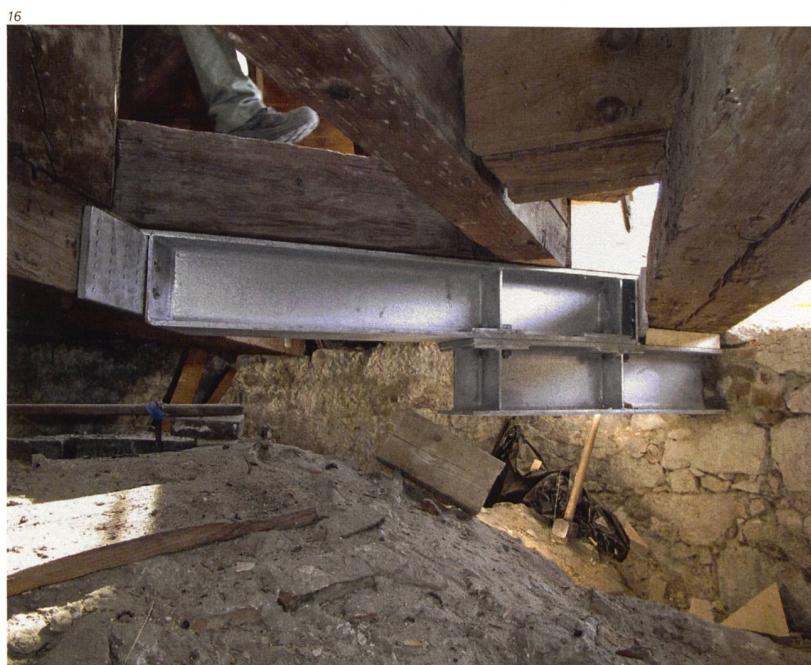
Abb. 16
Um möglichst viel von der originalen Holzsubstanz erhalten zu können, wurde das schadhafte Kranzgebälk nur punktuell ergänzt und zusätzlich mit verschraubten Eisenträgern unterstützt.

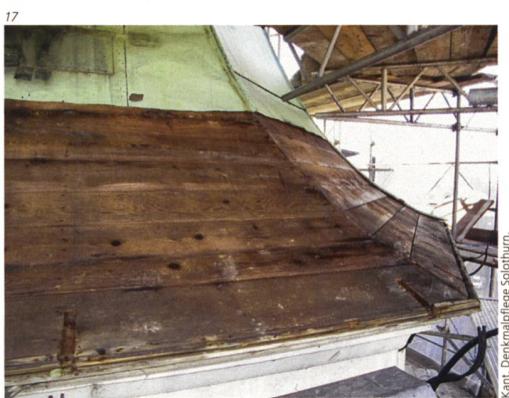
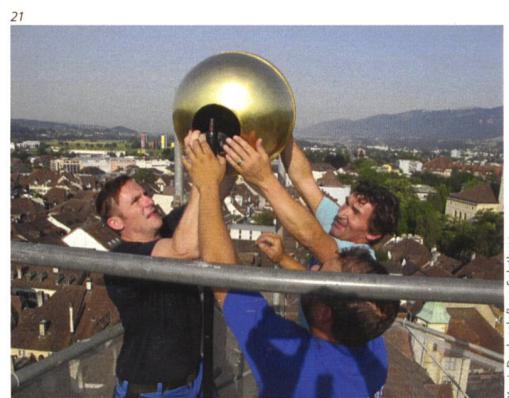
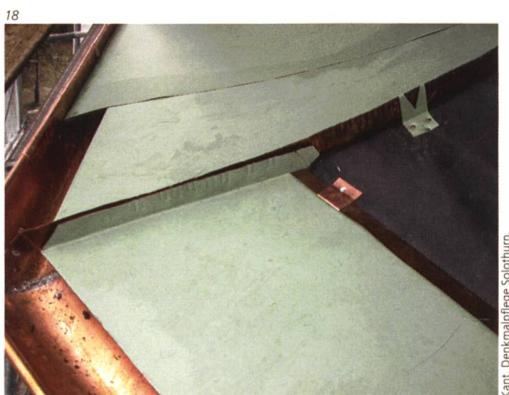
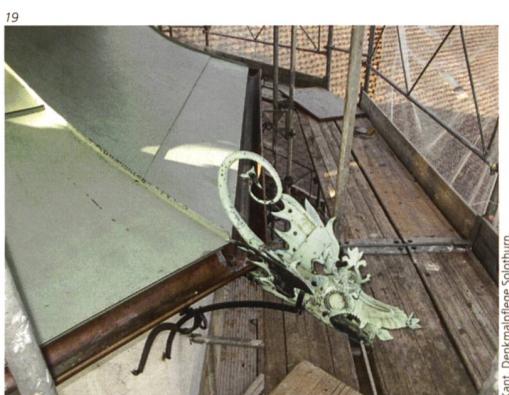
Abb. 17–20
Das alte Blechdach von 1925 wird durch ein neues vorpatiniertes Kupferblech ersetzt.
Foto 2015.

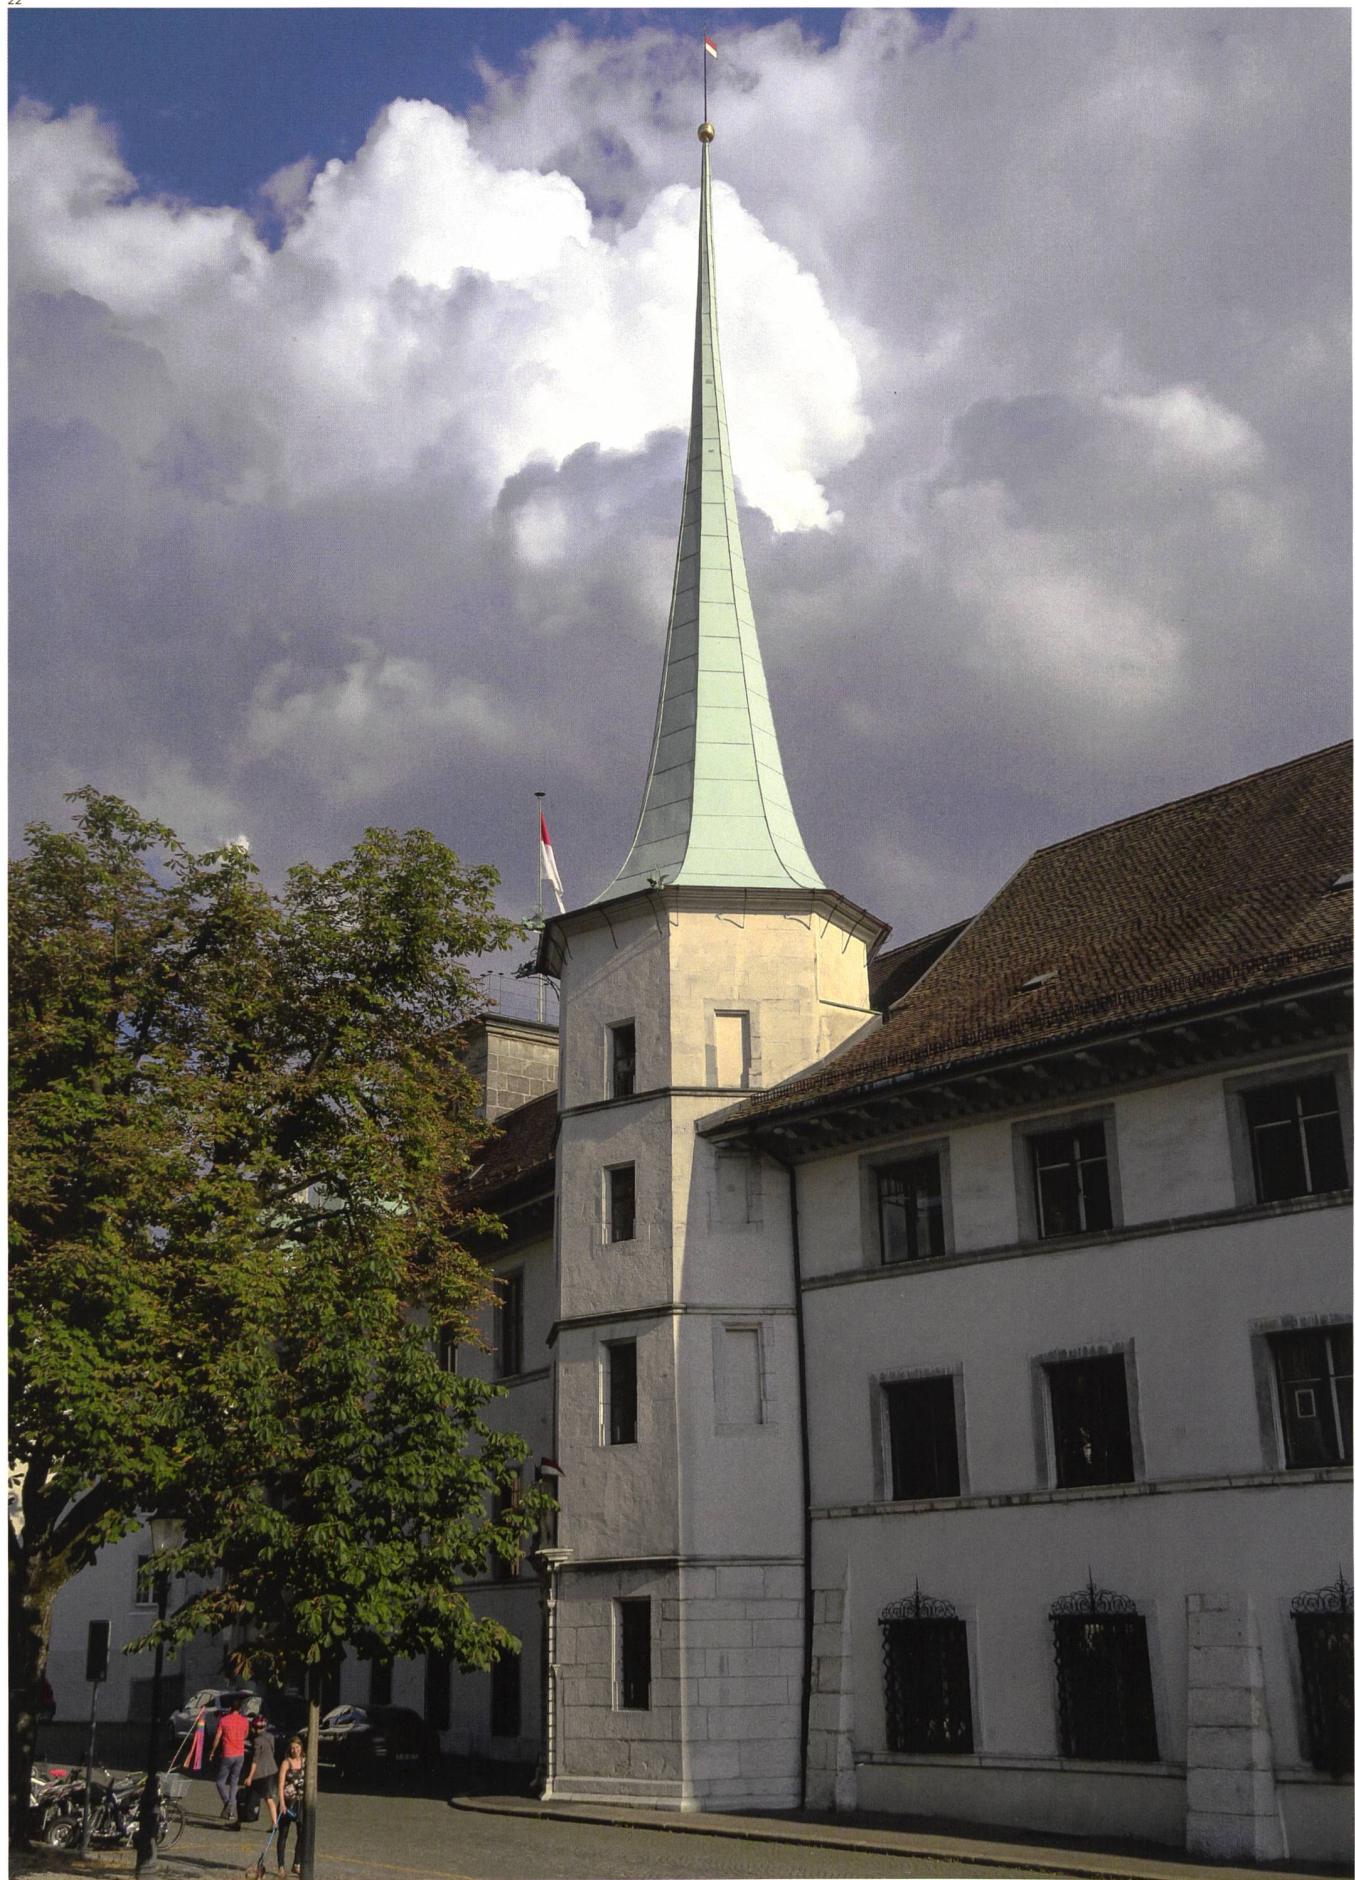
Abb. 22
Die Nordfassade des Rathauses mit dem neu eingedeckten Turmhelm, Blick gegen Osten.

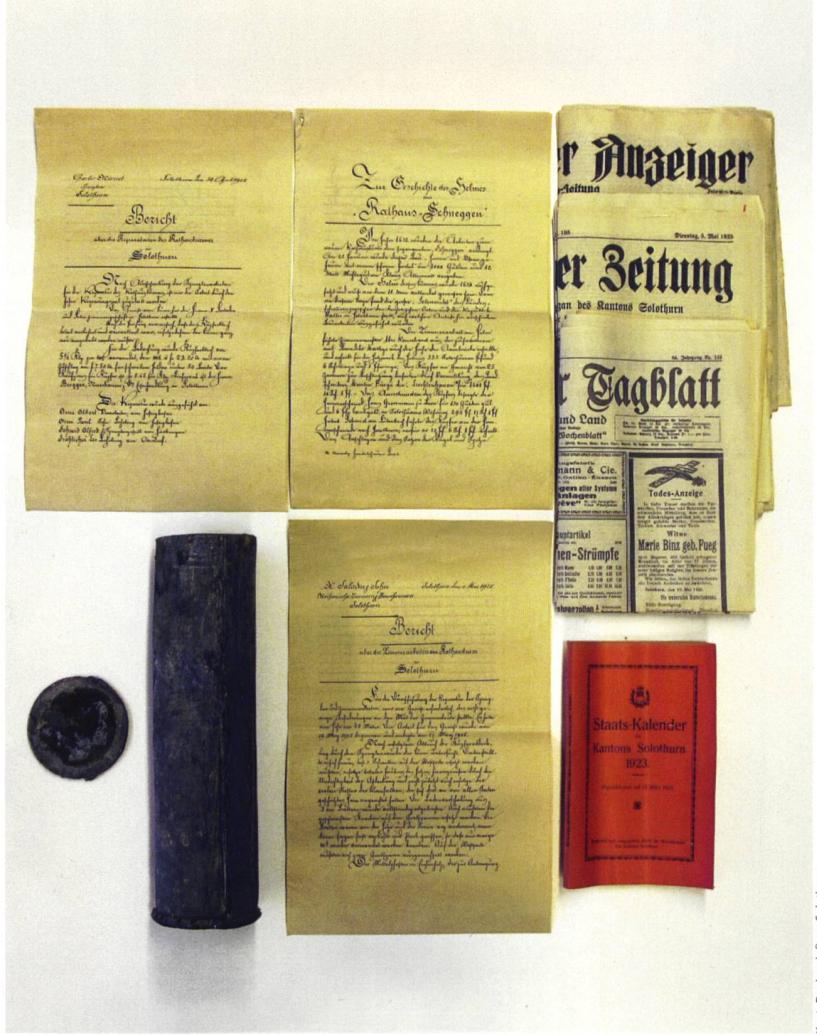
Abb. 23
Die geöffnete Bleihülse aus der Turmkugel mit den Dokumenten der Renovation von 1925. Zusammen mit einer neuen Hülse und Dokumenten vom neusten Umbau wurde sie wieder in die Kugel gelegt.

Inhalt des Bleizylinders von 1925
