Zeitschrift: Archäologie und Denkmalpflege im Kanton Solothurn
Herausgeber: Amt für Denkmalpflege und Archäologie des Kantons Solothurn
Band: 22 (2017)

Ein römisches Wohn- und Wirtschaftsgebäude in Erschwil

FABIO TORTOLI

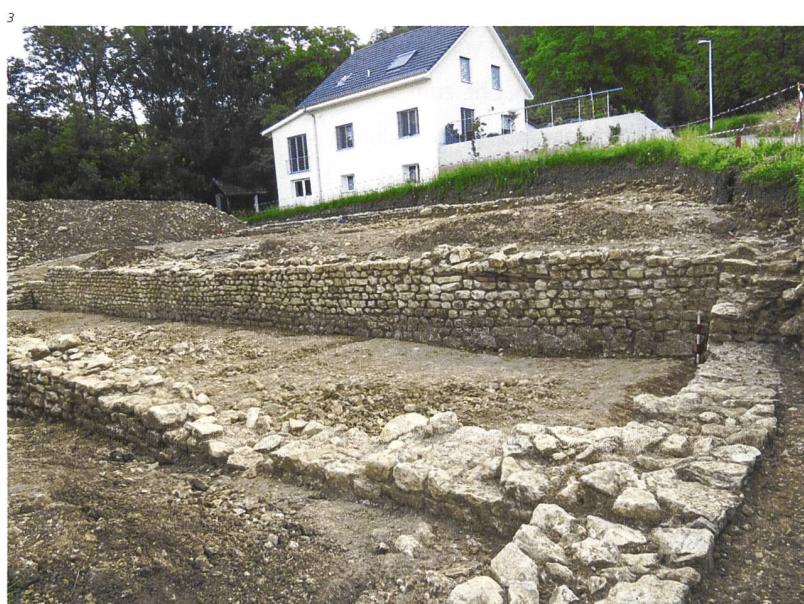
Abb. 3
Die Hangstützmauer M6 war dank der terrassenartigen Bauweise an einem Hang über 1 Meter hoch erhalten.

Dank einer terrassenartigen Bauweise am Hang (Abb. 3) war das römische Gebäude trotz Erosion, Steinraub und einer modernen Kanalisation durch seine Nordwest-Ecke stellenweise noch sehr gut erhalten: Vom Erdreich geschützt, waren Mauern und Schichten in den eingetieften Räumen 1 und 2 noch bis zu 1,2 Meter hoch erhalten. Im hangaufwärts gelegenen Gebäudeteil dagegen waren die Mauern und Schichten stärker der Erosion ausgesetzt. Hier waren nur deren unterste Überreste vorhanden.

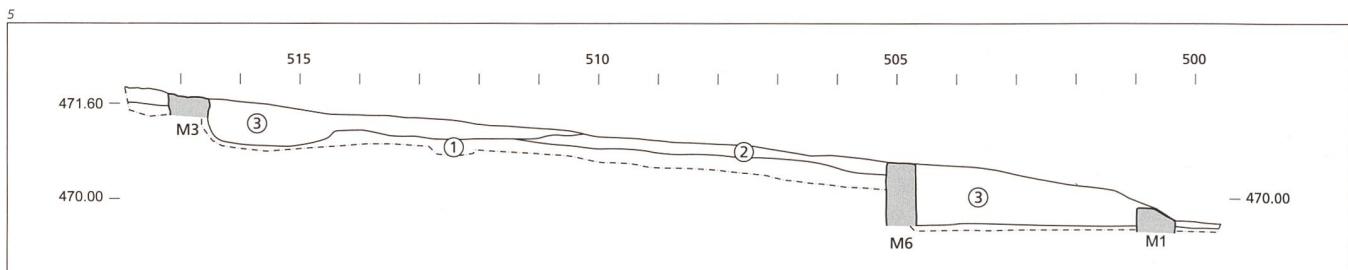
Abb. 5
Schematischer Querschnitt P1
durch das Gebäude.
1 anstehender Boden;
2 Planie für Terrassierung;
3 Zerfallsschichten.
M 1:125.

Das Gebäude hatte einen rechteckigen Grundriss von 17×24,5 Metern, wobei seine Südost-Ecke ausserhalb der Grabungsfläche lag (Abb. 4). Der Bau war treppenartig in den von Osten nach Westen abfallenden Hang hineingebaut (Abb. 5). Zuerst hoben die Bauleute die Baugrube für den talseitigen Gebäudetrakt mit den Räumen 1 und 2 aus. Die Baugrube reichte hangseitig rund 1 Meter tief, während sie talseitig kaum eingetieft war. Mit dem Aushub terrassierten sie den Bauplatz für den rückwärtigen Gebäudeteil, wo der Gehhorizont zwischen 1,5 und 2 Meter höher lag als in den Räumen 1 und 2. Alle Mauern gehörten zum ursprünglichen Bauzustand. Bei den Aussenmauern standen die Mauern M5, M1, M2 und M3 untereinander in Verband. Mauer M3 baute den nördlichen Teil der Ostmauer

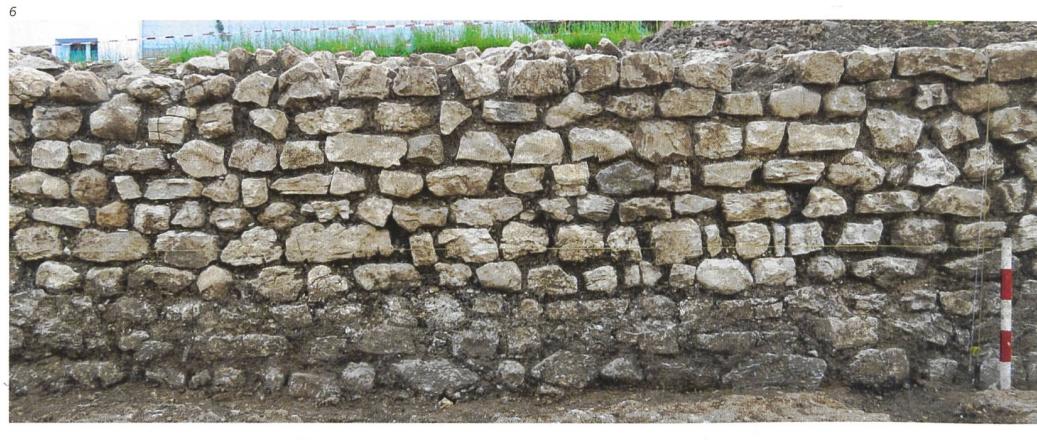
Abb. 6
Westansicht der Hangstützmauer M6.

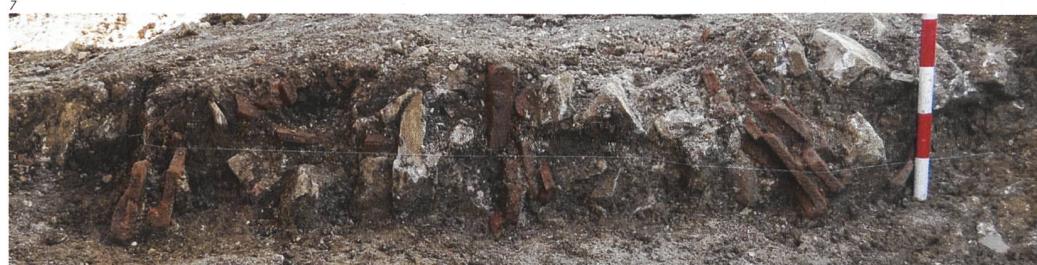
Abb. 7
Umgestürztes Mauerstück M3
mit drei Ziegelausgleichslagen.

Mauern M2 und M3 könnten als Balkenlager gedient haben. Die bis zu 40 Zentimeter tiefen Fundamente bestanden im untersten Teil aus teilweise hochkant gesetzten Kalksteinen ohne Mörtel und im oberen Teil aus zwei gemörtelten Steinlagen. Im Unterschied dazu waren die einschaligen Mauern M4 und M6 direkt gegen den Hang gebaut. Die Mauer M6 wies im südlichen Teil einen 1,6 m breiten Abschnitt mit einer Ziegelausgleichslage auf, vielleicht eine Massnahme gegen Bodenfeuchtigkeit.

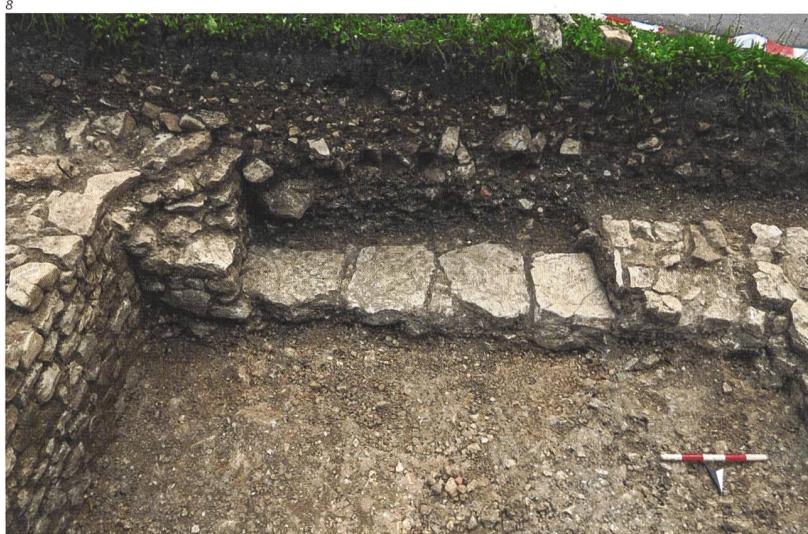
Abb. 8
Türschwelle beim Eingang zu
Raum 1. Gegen Süden.

Ein 2 Meter breiter Eingang führte auf der Südseite ebenerdig in den 17,5 Meter langen und 3,3 bis 3,6 Meter breiten Raum 1 (Abb. 8). Davon zeugten noch die vier grossen Schwellensteinen sowie Aussparungen in der Mauer M5, die zur hölzernen Türkonstruktion gehört haben. Auf den beiden äusseren Schwellensteinen war je eine Vertiefung vorhanden, in die wohl die Bodenriegel der Türe eingeschlissen wurden. Zudem hinterliess das Öffnen und Schliessen der Türe Rillen auf den Schwellensteinen. Zu einem späteren Zeitpunkt ersetzte eine Rampe aus Mörtel und Kalkbruchsteinen die Steinschwelle. Während der Benutzung des Raums hatte sich am Boden eine bis zu 20 Zentimeter mächtige

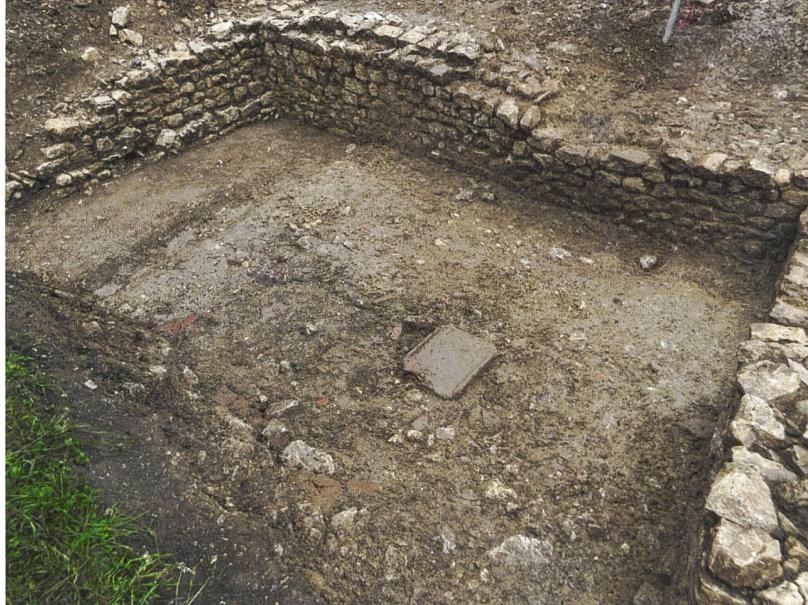
Abb. 9
Blick in Raum 2. Der Leistenziegel in der Mitte diente
vermutlich als ebenerdige
Herdstelle.

Der Stampflehmkörper im 4,1 Meter langen und 3,6 Meter breiten Raum 2 lag auf demselben Niveau wie der Boden in Raum 1 (Abb. 9). Woher der Raum betreten wurde, ist nicht bekannt. Die Mauer M6 wies, 80 Zentimeter über dem Boden, eine 2,2 Meter breite und 25 Zentimeter tiefe Nische auf, die als Ablage gedient haben könnte. Auf dem Lehmboden lag ein ganzer Leistenziegel. Brandstuttreste auf und rund um den Leistenziegel deuten darauf hin, dass sich hier eine kleine Feuerstelle befand. War es vielleicht eine Kochstelle, an der Speisen zubereitet wurden?

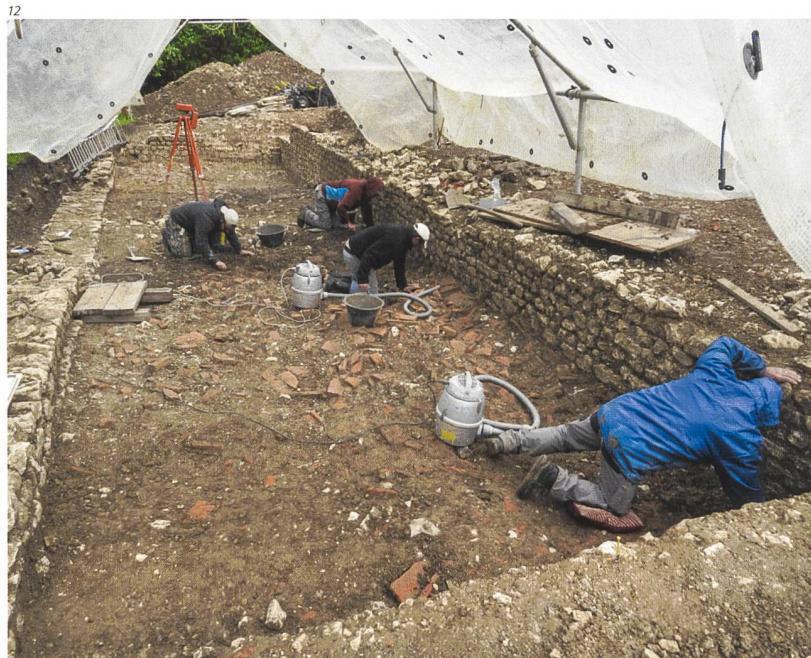
Abb. 12
Dachversturz in Raum 1 während der Freilegung.

Vom Ziegeldach, mit dem das Gebäude ursprünglich gedeckt war, zeugte ein Dachversturz im mittleren Teil von Raum 1 (Abb. 12). Hier lag über der Nutzungsschicht auf einer rund 3×8 Meter grossen Fläche eine 20 Zentimeter dicke Schicht aus grossformatigen Leisten- und Rundziegeln. Der Dachversturz weist auf einen Zerfall hin, der einsetzte, als die Bewohner das Gebäude aufgegeben hatten. Das von Wind und Wetter beschädigte Dach wurde nicht mehr repariert und brach schliesslich teilweise ein. Der nachfolgende Zerfall des Gebäudes manifestierte sich in Form einer 80 Zentimeter mächtigen Schuttschicht aus Kalkbruchsteinen.

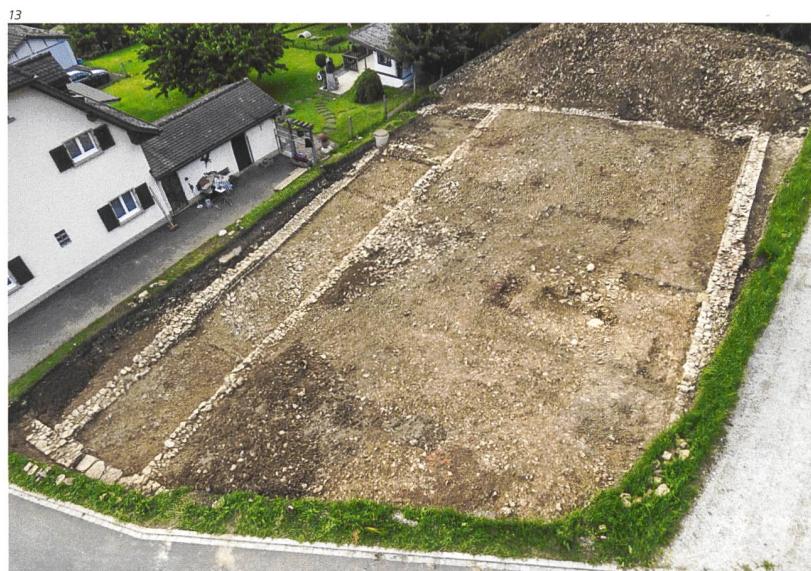
Abb. 13
Das Gebäude aus der Vogelperspektive. Von der Innen einteilung des grossen, rückwärtigen Teils waren fast keine Spuren mehr vorhanden. Gegen Nordwesten.

Der rückwärtige Teil des Gebäudes war 23,5 Meter lang und 11,5 Meter breit (Abb. 13). Es handelte sich dabei nicht um einen einzigen, ungegliederten Raum; so deuten die wenigen erhaltenen Spuren der Inneneinteilung auf unterschiedlich genutzte Areale oder Räume hin. Wie die Überreste einer Schmiedewerkstatt zeigen, befinden wir uns im Wirtschaftsteil des Gebäudes.

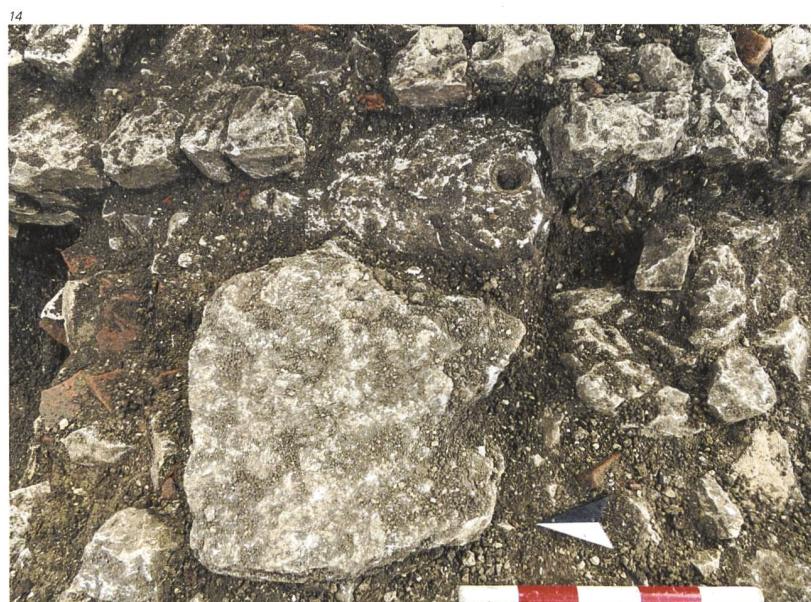
Abb. 14
Kalkstein bei M3/M4 mit Vertiefung für die Drehangel der Türe. Gegen Osten.

Beim Zusammentreffen der Mauern M3 und M4 gab es mit Sicherheit eine rechtwinklig dazu abgehende Wand M9 (Abb. 4). Ein grosser Kalkstein, der raumseitig aus der Mauerflucht hervortrat, zeigte einen Durchlass in M9 an: In der runden, 8 Zentimeter durchmessenden Vertiefung am Rand des Steins war einst die Türangel verankert (Abb. 14). Weitere flache Kalksteine setzten M9 westlich des Durchlasses fort; sie bildeten wohl die Unterlage einer Holz- und Fachwerkwand.

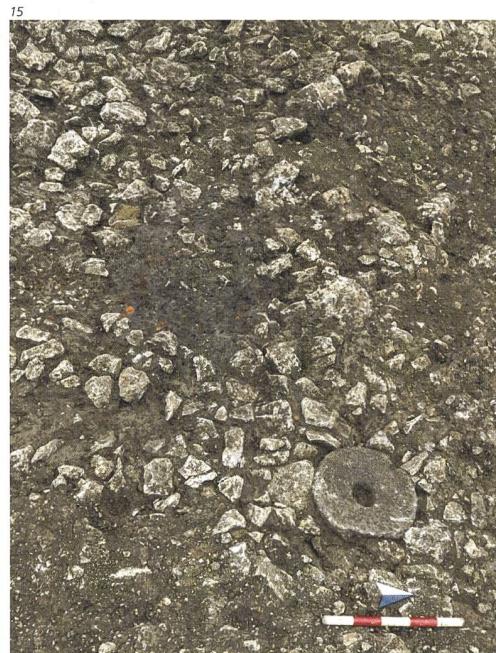
Abb. 15
Überreste der Schmiedewerkstatt mit Schmiedeesse in der Bildmitte und dem Mühlstein, der in Zweitverwendung als Ambosshalter diente. Gegen Westen.

Im mittleren Teil des rückwärtigen Bereichs, bei der Mauer M6, fanden sich die Überreste einer Schmiedewerkstatt. Schmiedeesen befanden sich in der Regel in einem dunklen Raum, damit der Schmied die Farbe und damit die Temperatur des glühenden Eisens abschätzen konnte. Doch leider lässt sich zum Bau und der Einrichtung der Schmiede nicht mehr viel sagen, weil nur vereinzelte Befunde erhalten waren. Die Ausdehnung der Werkstatt zeichnete sich anhand einer 4×5 Meter grossen Fläche aus Kalkbruchsteinen ab, die wohl den Boden der Werkstatt bildeten. Darin eingetieft war die Schmiedeesse (Abb. 15): Die ovale, zirka 65×80 Zentimeter grosse Grube war rund 20 Zentimeter tief und mit Schlauchen, Hammerschlag und Abfallstücken verfüllt. Das Rohmaterial war als Rest eines rechteckigen Stabbarrens vorhanden (Abb. 16). Ein Mühlstein, der zirka 60 Zentimeter nordöstlich der Esse lag, diente wohl als Fundament für den Amboss. Eine derartige Verwendung von Mühlsteinen ist auch aus anderen römerzeitlichen Schmieden bekannt, beispielsweise im römischen Gutshof von Biberist/Spitalhof (Schucany 2006, 132–136). Wie die wenigen, kleinen Schmiedeschlacken zeigen, wurde in Erschwil nur für den Eigenbedarf geschmiedet. Mehr oder weniger in der Mitte des rückwärtigen Bereichs fand sich der unterste Rest einer runden, ebenerdigen Feuerstelle mit einem Durchmesser von 1 Meter. Sie gehörte entweder zur Schmiedewerkstatt oder diente als zentrale Feuerstelle des rückwärtigen Gebäudeteils.
