Zeitschrift: Archäologie und Denkmalpflege im Kanton Solothurn

Artikel: Ein römisches Wohn- und Wirtschaftsgebäude in Erschwil

Autor: Tortoli, Fabio

Ein römisches Wohn- und Wirtschaftsgebäude in Erschwil

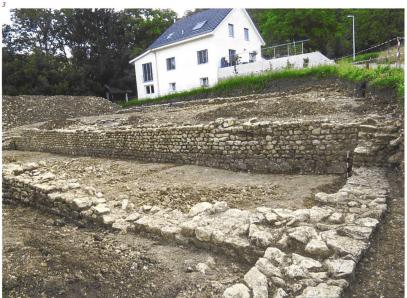
Abb. 3 Die Hangstützmauer M6 war dank der terrassenartigen Bauweise an einem Hang über 1 Meter hoch erhalten.

Dank einer terrassenartigen Bauweise am Hang (Abb. 3) war das römische Gebäude trotz Erosion, Steinraub und einer modernen Kanalisation durch seine Nordwest-Ecke stellenweise noch sehr gut erhalten: Vom Erdreich geschützt, waren Mauern und Schichten in den eingetieften Räumen 1 und 2 noch bis zu 1,2 Meter hoch erhalten. Im hangaufwärts gelegenen Gebäudeteil dagegen waren die Mauern und Schichten stärker der Erosion ausgesetzt. Hier waren nur deren unterste Überreste vorhanden.

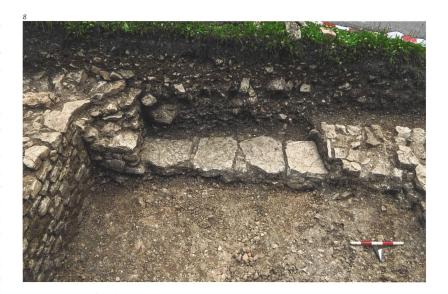
Abb. 9 Blick in Raum 2. Der Leistenziegel in der Mitte diente vermutlich als ebenerdige Herdstelle.

Der Stampflehmboden im 4,1 Meter langen und 3,6 Meter breiten Raum 2 lag auf demselben Niveau wie der Boden in Raum 1 (Abb. 9). Woher der Raum betreten wurde, ist nicht bekannt. Die Mauer M6 wies, 80 Zentimeter über dem Boden, eine 2,2 Meter breite und 25 Zentimeter tiefe Nische auf, die als Ablage gedient haben könnte. Auf dem Lehmboden lag ein ganzer Leistenziegel. Brandschuttreste auf und rund um den Leistenziegel deuten darauf hin, dass sich hier eine kleine Feuerstelle befand. War es vielleicht eine Kochstelle, an der Speisen zubereitet wurden?

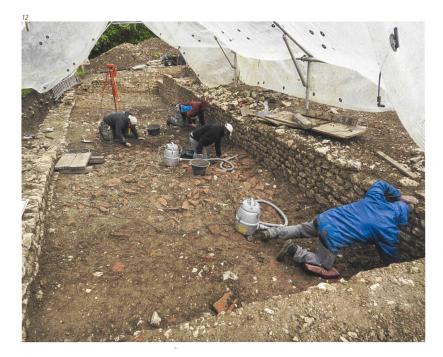
Abb. 12 Dachversturz in Raum 1 während der Freilegung.

Vom Ziegeldach, mit dem das Gebäude ursprünglich gedeckt war, zeugte ein Dachversturz im mittleren Teil von Raum 1 (Abb. 12). Hier lag über der Nutzungsschicht auf einer rund 3×8 Meter grossen Fläche eine 20 Zentimeter dicke Schicht aus grossformatigen Leisten- und Rundziegeln. Der Dachversturz weist auf einen Zerfall hin, der einsetzte, als die Bewohner das Gebäude aufgegeben hatten. Das von Wind und Wetter beschädigte Dach wurde nicht mehr repariert und brach schliesslich teilweise ein. Der nachfolgende Zerfall des Gebäudes manifestierte sich in Form einer 80 Zentimeter mächtigen Schuttschicht aus Kalkbruchsteinen.

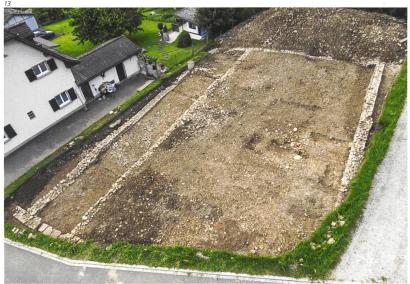
Abb. 13
Das Gebäude aus der Vogelperspektive. Von der Inneneinteilung des grossen, rückwärtigen Teils waren fast
keine Spuren mehr vorhanden.
Gegen Nordwesten.

Der rückwärtige Teil des Gebäudes war 23,5 Meter lang und 11,5 Meter breit (Abb. 13). Es handelte sich dabei nicht um einen einzigen, ungegliederten Raum; so deuten die wenigen erhaltenen Spuren der Inneneinteilung auf unterschiedlich genutzte Areale oder Räume hin. Wie die Überreste einer Schmiedewerkstatt zeigen, befinden wir uns im Wirtschaftsteil des Gebäudes.

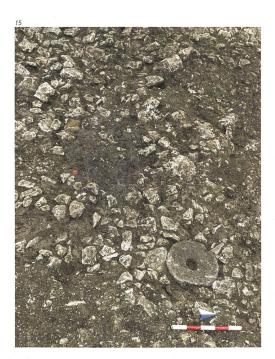
Abb. 15 Überreste der Schmiedewerkstatt mit Schmiedeesse in der Bildmitte und dem Mühlstein, der in Zweitverwendung als Ambosshalter diente. Gegen Westen.

Im mittleren Teil des rückwärtigen Bereichs, bei der Mauer M6, fanden sich die Überreste einer Schmiedewerkstatt. Schmiedeessen befanden sich in der Regel in einem dunklen Raum, damit der Schmied die Farbe und damit die Temperatur des glühenden Eisens abschätzen konnte. Doch leider lässt sich zum Bau und der Einrichtung der Schmiede nicht mehr viel sagen, weil nur vereinzelte Befunde erhalten waren. Die Ausdehnung der Werkstatt zeichnete sich anhand einer 4×5 Meter grossen Fläche aus Kalkbruchsteinen ab, die wohl den Boden der Werkstatt bildeten. Darin eingetieft war die Schmiedeesse (Abb. 15): Die ovale, zirka 65×80 Zentimeter grosse Grube war rund 20 Zentimeter tief und mit Schlacken, Hammerschlag und Abfallstücken verfüllt. Das Rohmaterial war als Rest eines rechteckigen Stabbarrens vorhanden (Abb. 16). Ein Mühlstein, der zirka 60 Zentimeter nordöstlich der Esse lag, diente wohl als Fundament für den Amboss. Eine derartige Verwendung von Mühlsteinen ist auch aus anderen römerzeitlichen Schmieden bekannt, beispielsweise im römischen Gutshof von Biberist/Spitalhof (Schucany 2006, 132–136). Wie die wenigen, kleinen Schmiedeschlacken zeigen, wurde in Erschwil nur für den Eigenbedarf geschmiedet. Mehr oder weniger in der Mitte des rückwärtigen Bereichs fand sich der unterste Rest einer runden, ebenerdigen Feuerstelle mit einem Durchmesser von 1 Meter. Sie gehörte entweder zur Schmiedewerkstatt oder diente als zentrale Feuerstelle des rückwärtigen Gebäudeteils.
