Zeitschrift:	Archäologie und Denkmalpflege im Kanton Solothurn
Herausgeber:	Amt für Denkmalpflege und Archäologie des Kantons Solothurn
Band:	22 (2017)
Artikel:	Umsichtig in Wert gesetzt : die ehemalige Arztvilla Baslerstrasse 5 in Balsthal
Autor:	Mutter, Benno
DOI:	https://doi.org/10.5169/seals-844153

Umsichtig in Wert gesetzt: die ehemalige Arztvilla Baslerstrasse 5 in Balsthal

Das Biedermeierlandhaus am Ostrand von Balsthal, ursprünglich eine Arztvilla von 1838, gehörte seit 1895 der Familie des Oberamtmanns Josef Bloch. Errichtet in regionaltypischem Klassizismus und im frühen 20. Jahrhundert massvoll ausgebaut, zeigt es noch heute sein ursprüngliches, biedermeierliches Gesicht. Mit den neuen Eigentümern kehrten nicht nur an den Fassaden, sondern auch im Inneren die Farbe und damit das Leben ins Haus zurück.

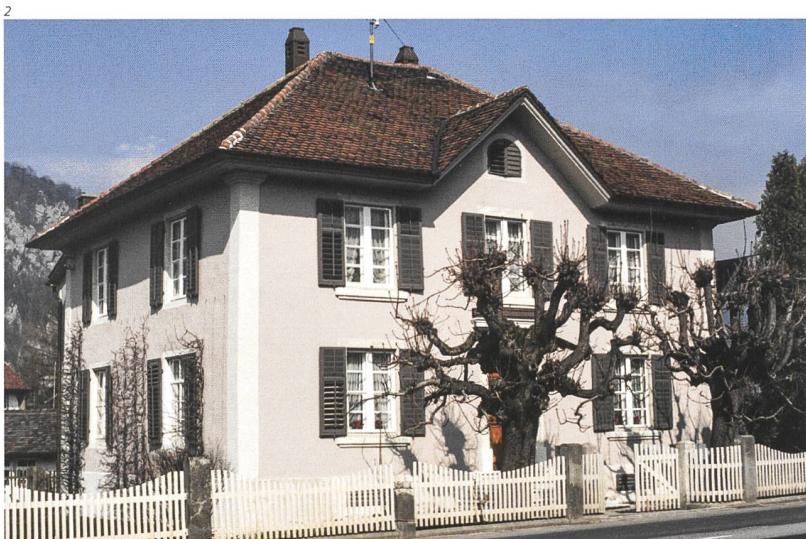
Abb. 2
Um 1980 liess die Eigentümerin die Fassaden blassrot und die Jalousieläden braun streichen; 2013 waren die Farben völlig ausgebleicht. Foto um 1980.

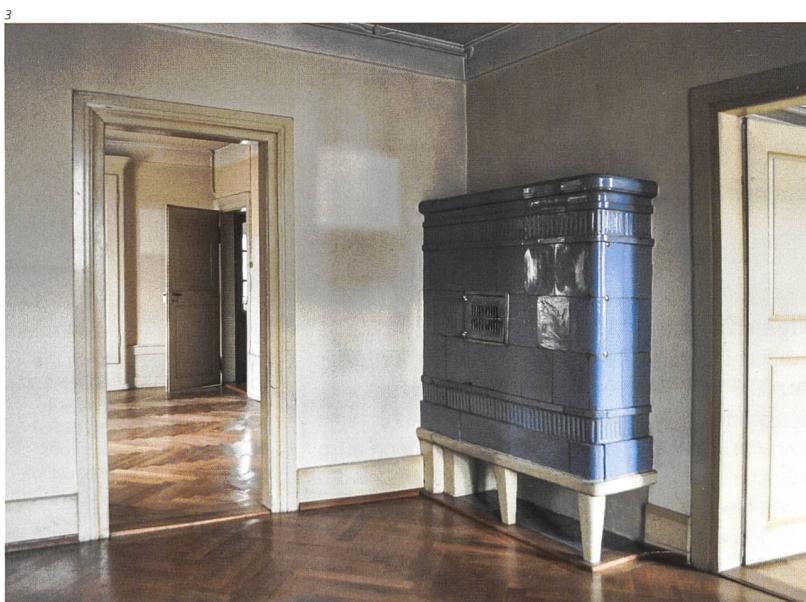
Abb. 3
Vor der Restaurierung zeigten sich die Wandoberflächen der Zimmer kahl und farblos.

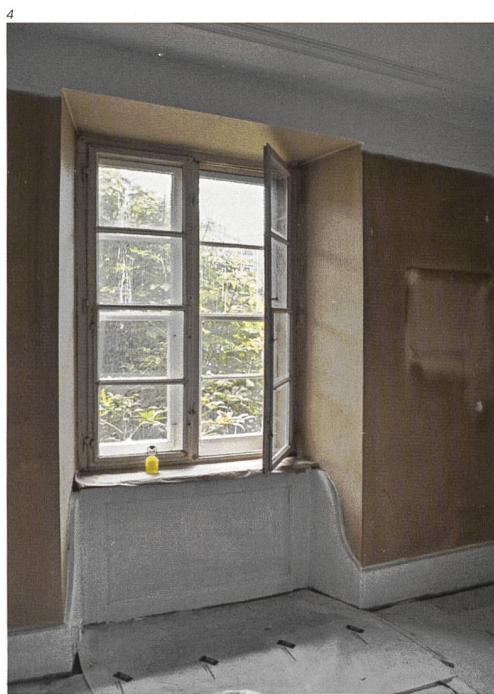
Abb. 4
Eine Fensternische im Obergeschoss während der Restaurierung. Ein zeittypisches Detail von 1838 ist der schlichte Sockelladen, der sich über ein geschweiftes Brett mit dem Brüstungstäfer verbindet.

typischen Eckrosetten in zwei strassenseitigen Eckzimmern sowie je ein blauer Kachelofen in den Wohngeschossen (Abb. 8, 13–16). In den meisten Räumen zeugen noch die einfachen Sockelbretter, die sich in den Fensternischen als Leibungstäfer schräg oder geschwungen bis zum Fensterbrett hinaufziehen, von biedermeierlichem Sinn für schlichte Qualität; einzig das Westzimmer des Obergeschosses besitzt ein gestemmtes Kniestäfer. Aussergewöhnlich ist der beträchtliche Bestand an originalen Fenstern mit dazugehörenden Vorfenstern und Beschlägen (Abb. 7). Zu der bestens erhaltenen Bausubstanz aus der Bauzeit um 1838 zählen auch der nahezu unveränderte liegende Dachstuhl und die beiden geräumigen Gewölbekeller.

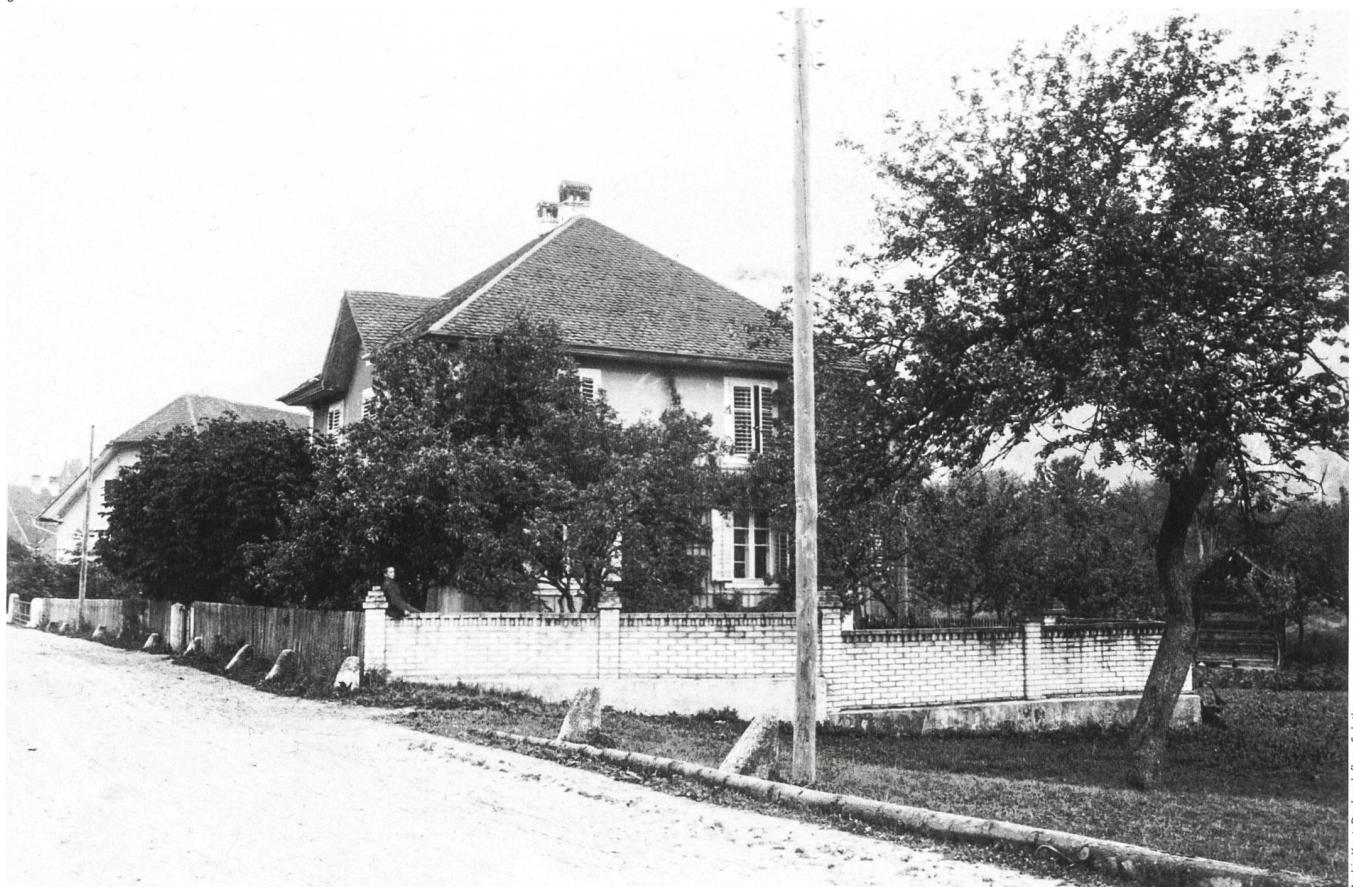
Abb. 6
Bereits um 1895 prägte das Biedermeierlandhaus mit seinem Garten den Osteingang von Balsthal. Rechts im Bild ist einer der Vorgängerbauten des Waschhauses sichtbar, möglicherweise ein Bienenhaus.

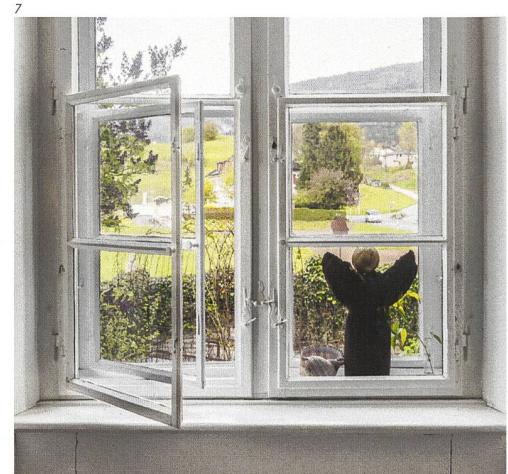
Abb. 7
Sowohl die bauzeitlichen Fenster als auch die Vorfenster besitzen feingliedrige Lüftungsflügel und schmiedeeiserne Beschläge. Foto 2017.

Bei den historischen Fenstern, von denen ein beträchtlicher Teil noch die geschmiedeten Beschläge von 1838 besitzt, sah der Bauherr nach reiflicher Überlegung von einer teuren modernen Aufdopplung ab; stattdessen beauftragte er den Schreiner mit der punktuellen Reparatur der Doppelfenster und liess es danach bei einer eigenhändig vorgenommenen Pinselrenovation bewenden. Nach einiger Zeit im Haus konnte das zunächst gefürchtete Problem des Strassenlärms entschärft werden, indem man die Schlafzimmer in die strassenabgewandten Räume verlegte.

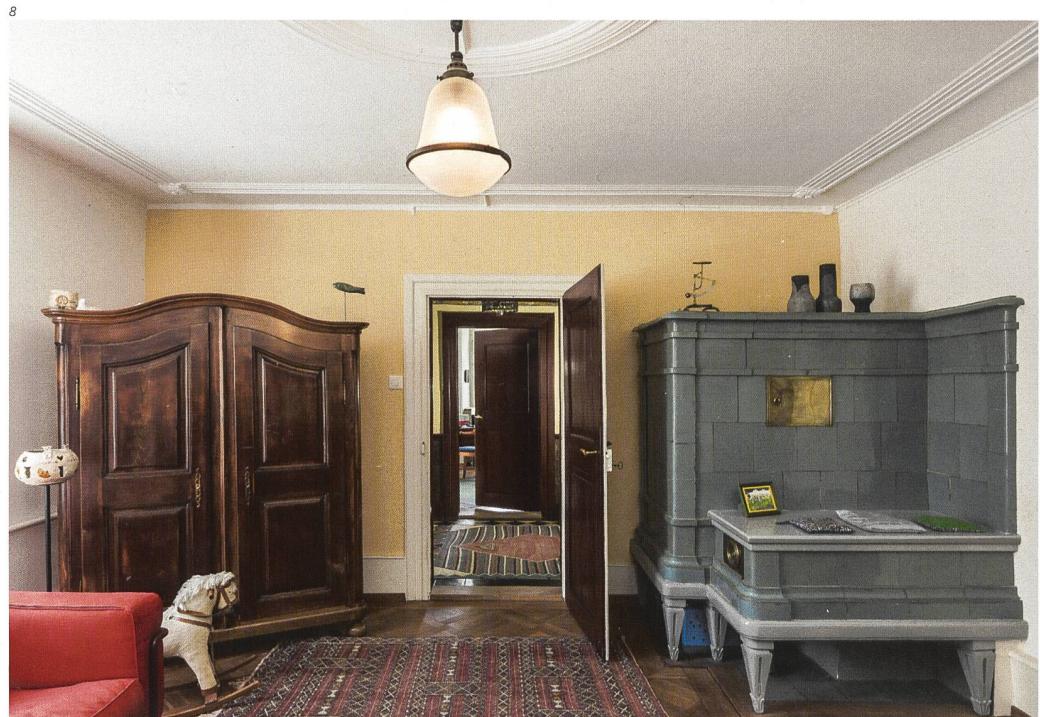
Abb. 8
Blick vom Wohnzimmer im Erdgeschoss gegen das Vestibül. Die Deckenstuckaturen und der blaue Kachelofen mit seinen klassizistischen Füßen stammen aus der Bauzeit des Hauses. Foto 2017.

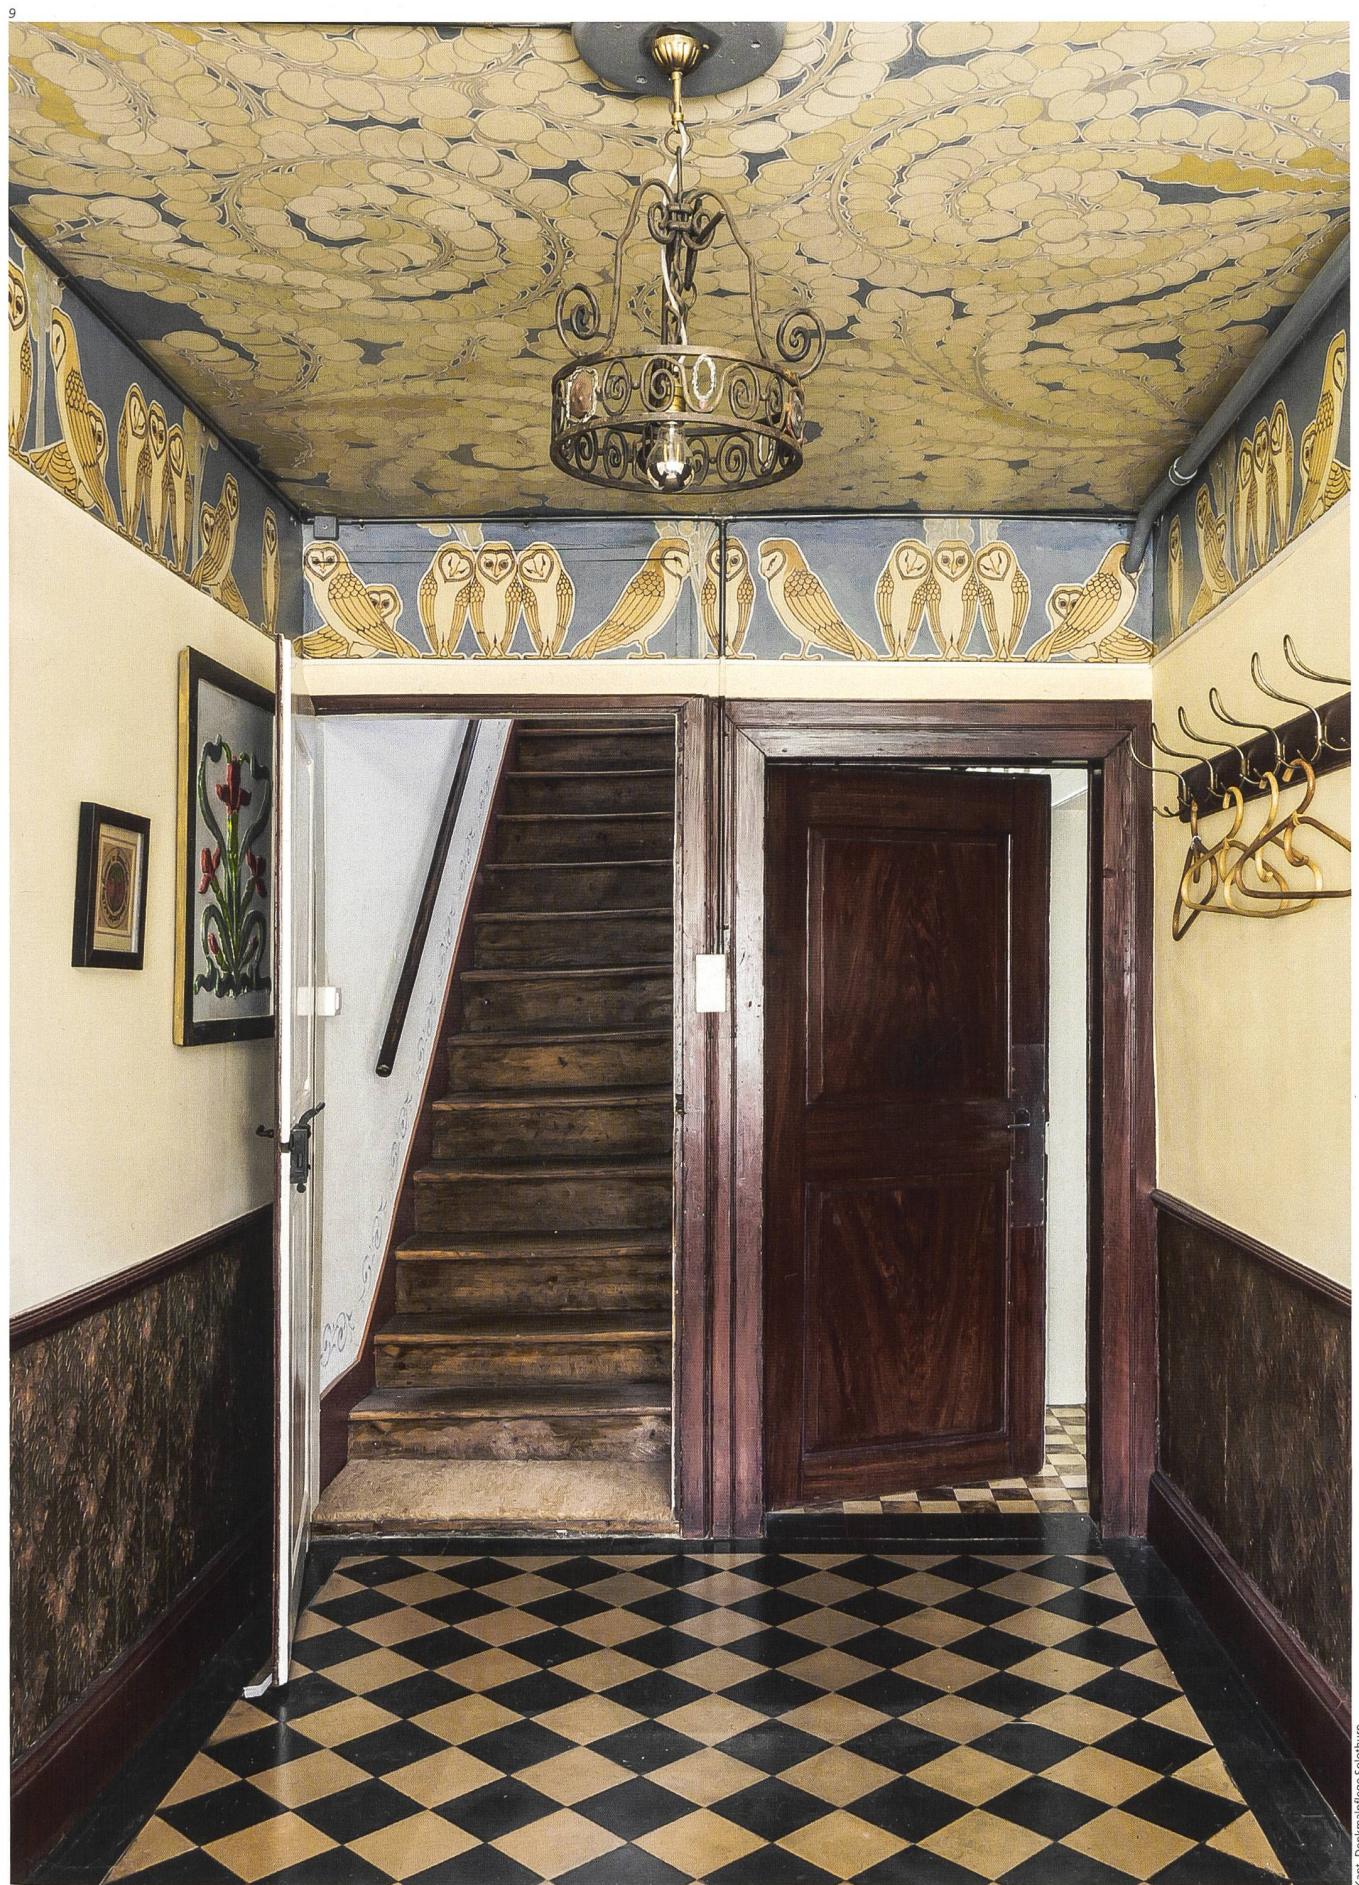
Abb. 9
Im Vestibül bilden die Lincrusta-Wandverkleidung, das gemalte Eulenfries und die Deckenmalerei ein vorzügliches Jugendstil-Interieur. Foto 2017.

Ebenfalls nach 1900 liess Bloch das Vestibül im Hochparterre mit einer anspruchsvollen Jugendstilmalerei ausstatten (Abb. 9): Auf blauem Grund zierte unter der Decke ein grosses Fries mit aufgemalten Eulen die Wände. Das Motiv von acht Eulen wiederholt sich mehrmals und wurde mittels einer Schablone übertragen. Hinter den Eulen wachsen Zweige in die Decke und überwuchern diese mit einem dichten, stilisierten Blätterdach. Die blaue Farbfassung nahm ursprünglich die gesamte Wandfläche ein.

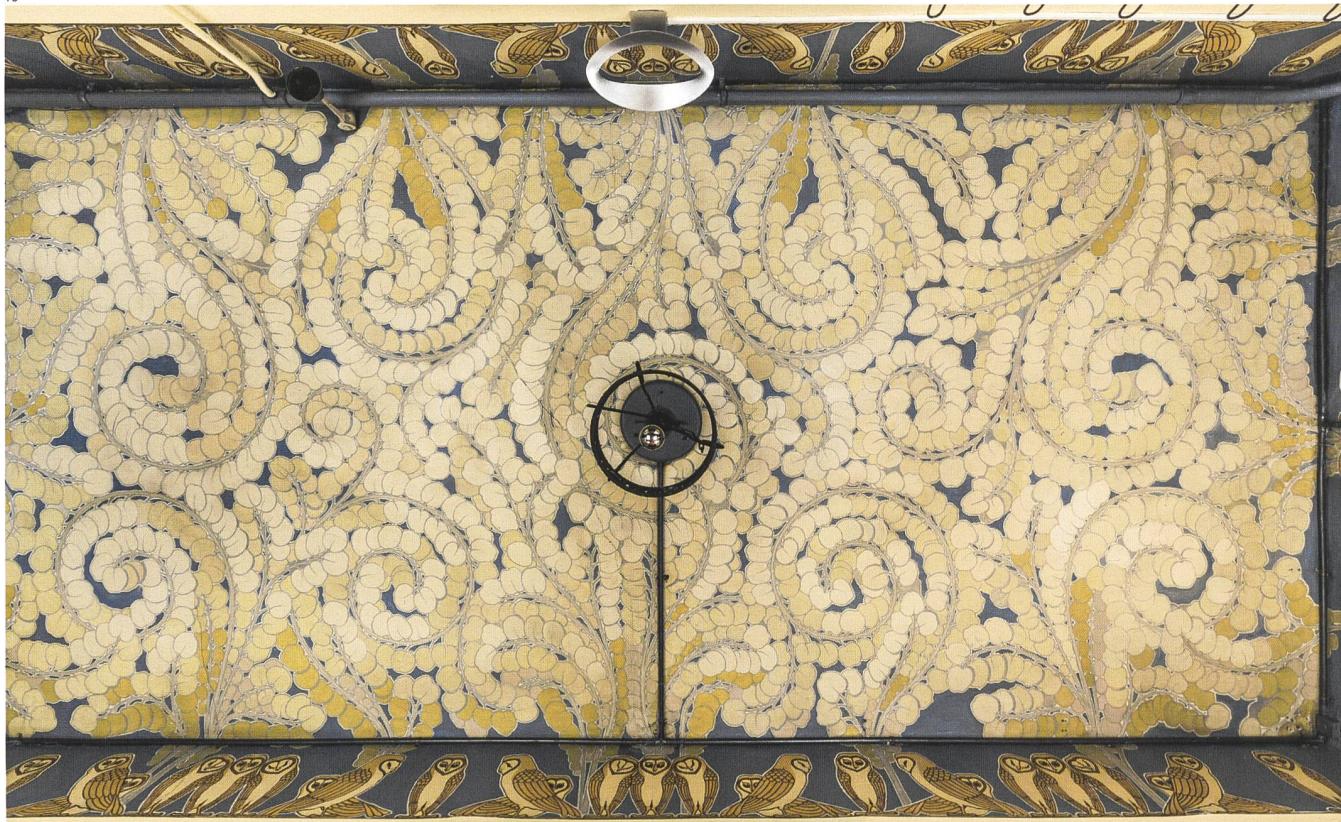
Abb. 10
Die Jugendstilmalerei überzieht die Vestibüldecke mit einem dichten Blätterdach. Foto 2017.

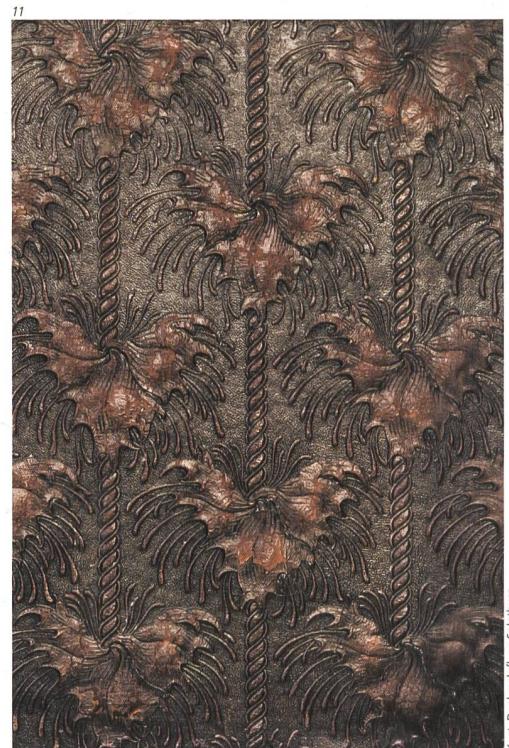
Abb. 11
Nach der Reinigung zeichnet sich das vegetabile Prägemotiv der Lincrusta wieder deutlich ab. Foto 2017.

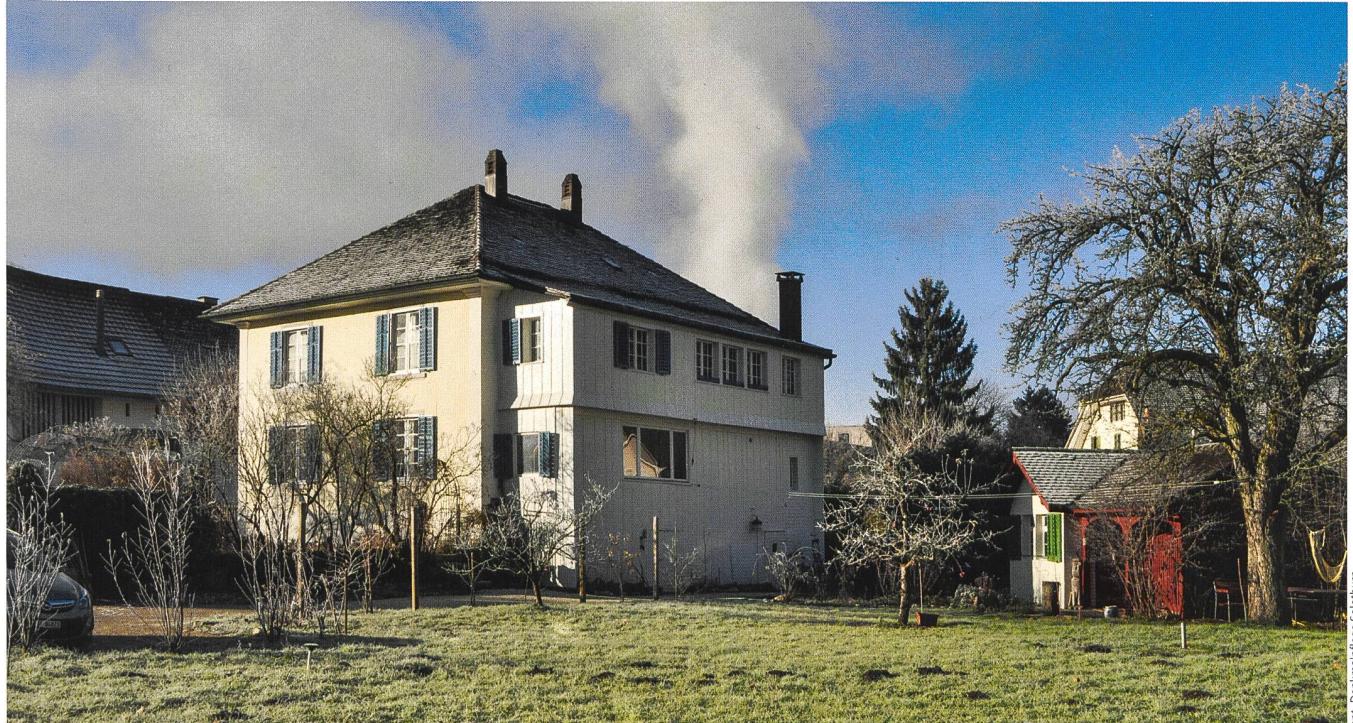
Abb. 12
Nordostansicht des Landhauses nach der Aussenrestaurierung, rechts im Bild das ehemalige Waschhaus. Foto 2017.

Die Aussenrestaurierung in den Jahren 2015–2016 umfasste die Dachreparatur, die Reinigung und örtliche Reparatur der Fassaden sowie der Kalkstein-Elemente – Sockel, Lisenen, Fenster- und Türgewände –, schliesslich den Neuanstrich der Fassaden mit Mineralfarbe und der Dachuntersicht, Fenster und Jalousieläden mit Öl- und Kunstharsfarbe. Auch hier trafen sich die Vorstellung der Eigentümer und der Denkmalpflege: Beide Seiten bemängelten das seit der letzten Renovierung kontrastlos und fade gewordene Erscheinungsbild des Äussern und kamen überein, die Fassaden und ihre Gliederungselemente mittels einer hellen und freundlichen, aber in die

Entstehungszeit passenden Farbgebung aufzuwerten. Die Wahl fiel auf einen hellgelben, warmen Wandfarbton, von dem sich die kalkweissen Architekturglieder wie Sockel, Lisenen und Dachuntersicht abheben. Der nordseitige, holzverschalte Anbau setzt sich durch seinen hellgrauen Ölfarbanstrich ab (Abb. 12). Den entscheidenden Akzent aber steuert das abgetönte Blau der wieder mit Kunstharsfarbe gestrichenen Jalousieläden bei.

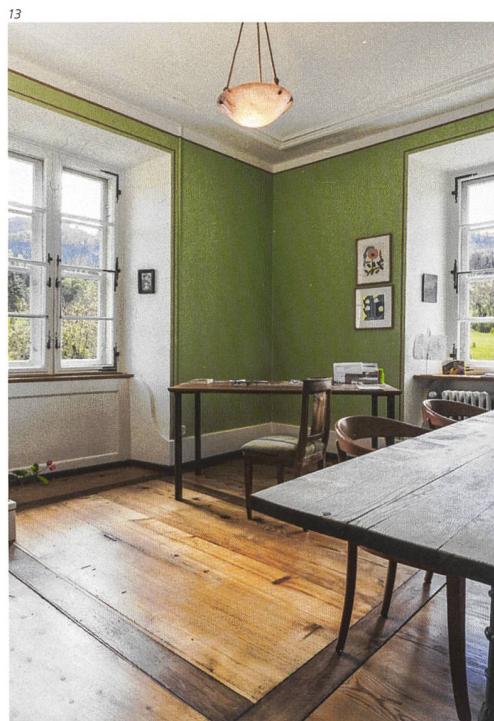
Abb. 13
Der aus breiten Brettern und durchgehenden Friesen gefügte Boden im Südostzimmer des Obergeschosses gehört zum bauzeitlichen Bestand von 1838. Foto 2017.

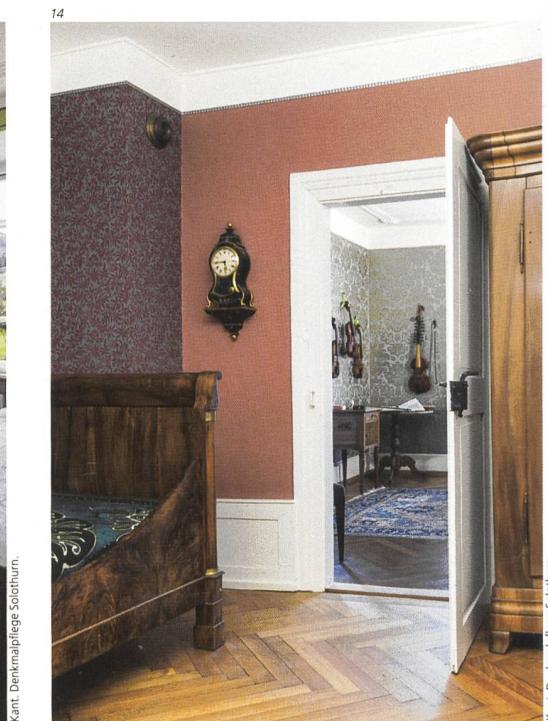
Abb. 14
Blick vom West- in das Südwestzimmer des Obergeschosses. Das passende Nussbaum-möbelar konnten die Eigen-tümer von der Vorbesitzerin übernehmen.

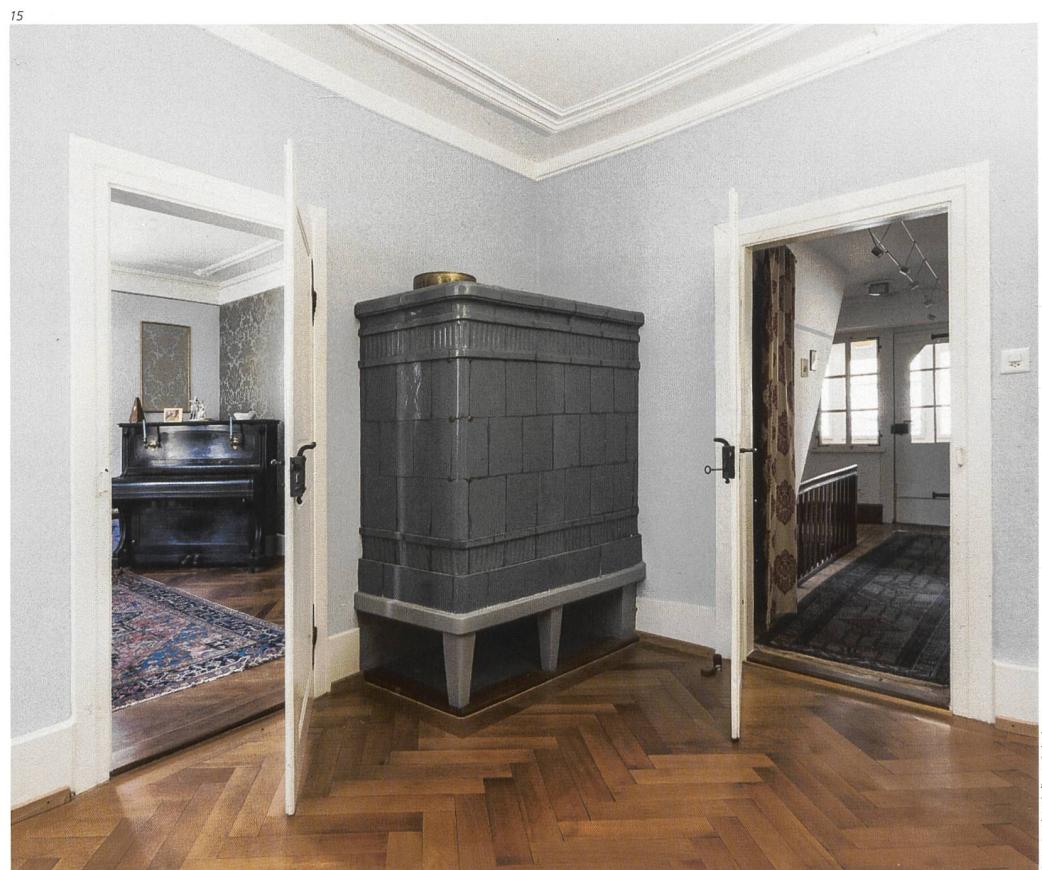
Abb. 15
Das strassenseitige Mittelzim-mer des Obergeschosses ist direkt vom gefangenen Mittel-gang aus erschlossen. Es teilt sich mit dem Südwestzimmer einen Kachelofen von 1838. Foto 2017.

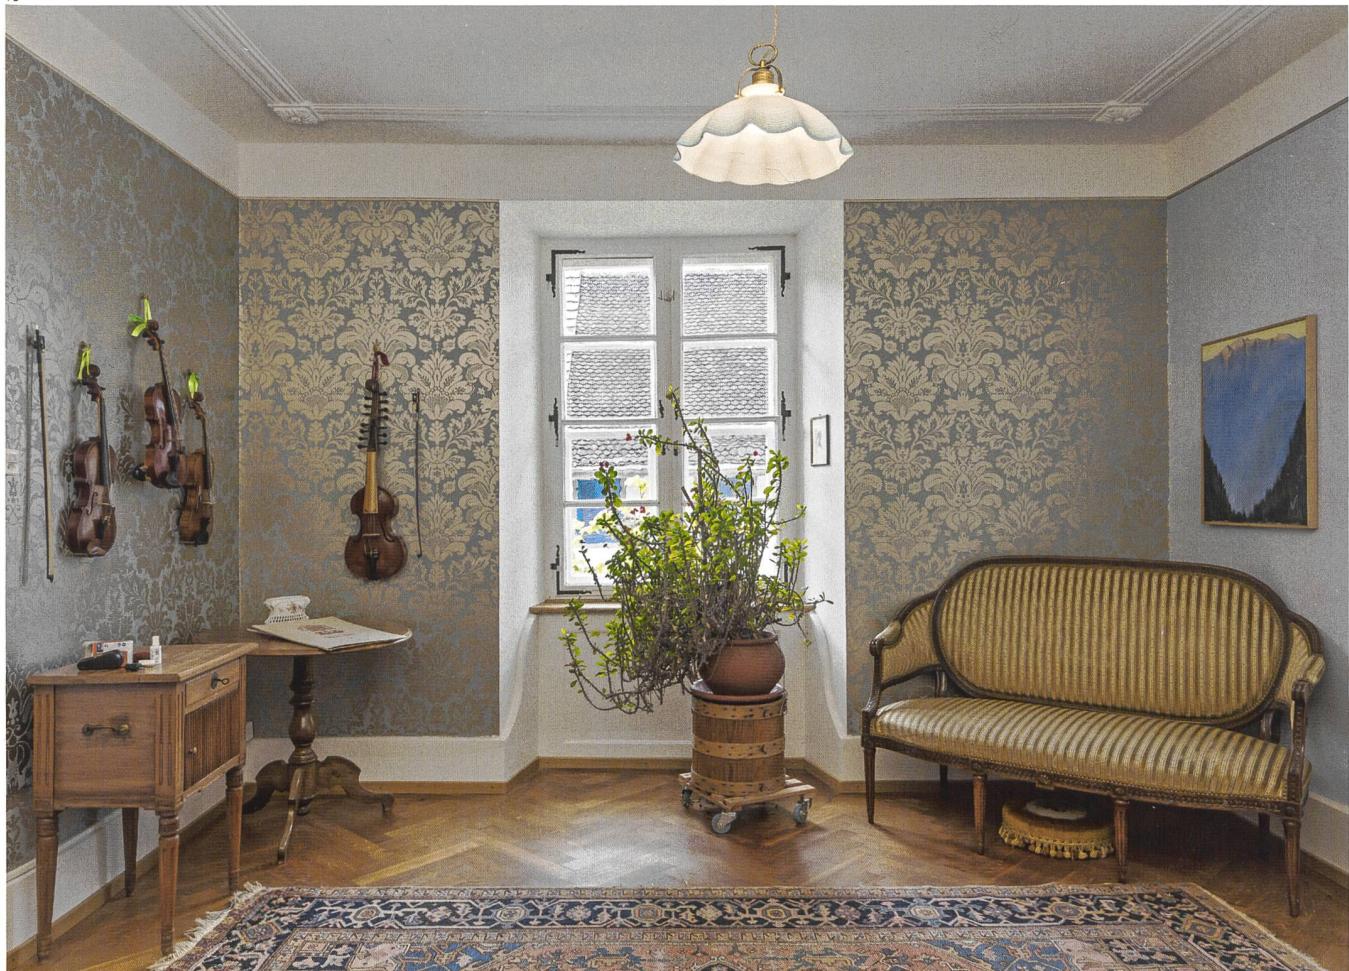
Abb. 16

Im Südwestzimmer des Obergeschosses ergänzen sich Gipsdecke und Sockelläden von 1838, das Fischgratparkett aus dem frühen 20. Jahrhundert und die Tapete von 2015 mit historischen Möbeln zum stimigen Ensemble.

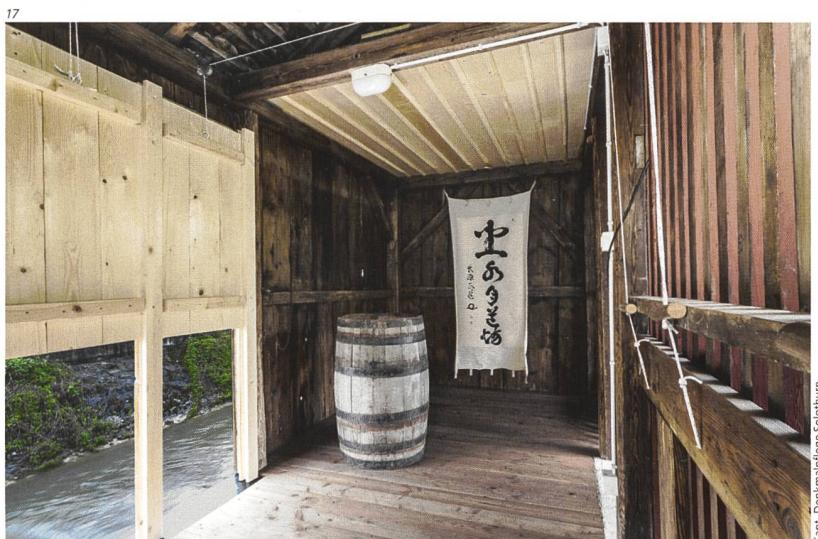
Abb. 17
Der ehemalige, an das Waschhaus angebaute Geräteschuppen wurde zum Meditationsraum mit Ausblick auf den Augstbach.

Mit wenigen Eingriffen gestaltete der Eigentümer diesen kleinen Zweckbau zu einer Küche mit Essraum um. Die baulichen Massnahmen beschränkten sich auf die Dachreparatur, die Kaminsanierung sowie den Neuanstrich der Mauern und des Holzwerks. Einen Neuanstrich in passendem Rotbraun erhielten auch die Staketen des ehemaligen Geräteschuppens. Hier entstand ein offener Meditationsraum, der dank neu eingebauter Schiebeläden in der bachseitigen Rückwand auch den Bezug zum Fliessgewässer bietet (Abb. 17).
