# Die wechselvolle Geschichte der Pfarrkirche St. Martin in Laupersdorf

STEFAN BLANK

Die Pfarrkirche St. Martin in Laupersdorf besitzt eine lange und wechselvolle Baugeschichte. Diese lässt sich bis in das frühe Mittelalter zurückverfolgen und ist geprägt von Neubauten, tiefgreifenden Umbauten und radikalen Umgestaltungen. Mit der jüngsten Intervention versuchte man, das problematische Innenklima der Kirche und die daraus resultierende übermäßig starke Verschmutzung des Innenraums in den Griff zu bekommen. Ihr gingen umfangreiche Voruntersuchungen und ein Langzeittest voraus.

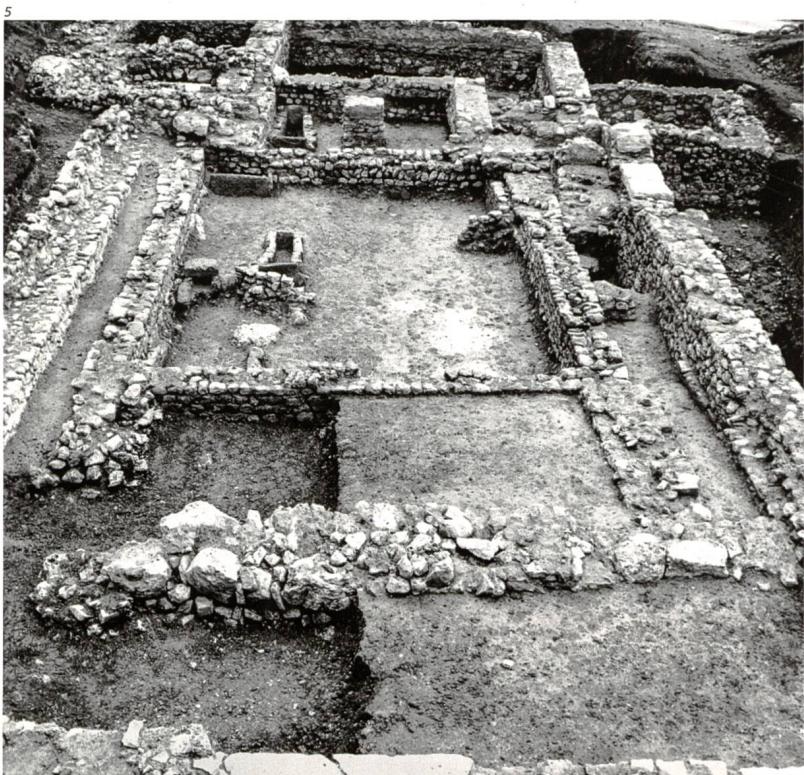
**Abb. 5**  
Ausgrabungen von 1968 am alten Kirchenstandort mit Feststellung von drei aufeinanderfolgenden Kirchenbauten des Früh- bis Spätmittelalters.

Die erste Kirche von Laupersdorf stand weiter nördlich ausserhalb des Dorfes. Heute führt der Alte Kirchenweg zum sogenannten Chilchenfeld, wo ein Steinkreuz den ehemaligen Standort von Kirche und Friedhof markiert (Abb. 1). Wie das Patrozinium des heiligen Martin vermuten lässt, muss hier schon sehr früh eine Kirche bestanden haben. Dies konnten 1967 durchgeführte archäologische Ausgrabungen bestätigen (Abb. 5).<sup>1</sup> Insgesamt waren drei aufeinan-

derfolgende Kirchenbauten festzustellen. Der erste Bau wurde direkt auf den Mauern und mit dem Steinmaterial eines römischen Gutshofes errichtet. Vermutlich geschah dies bereits im 7. Jahrhundert, worauf der Befund der elf aufgefundenen frühmittelalterlichen Gräber schliessen lässt. Im Hochmittelalter, also im 10. und 11. Jahrhundert – genauer lässt sich dies leider nicht bestimmen –, entstand ein leicht grösserer, zweiter Neubau, welcher seinerseits im 14. oder 15. Jahrhundert ersetzt wurde.

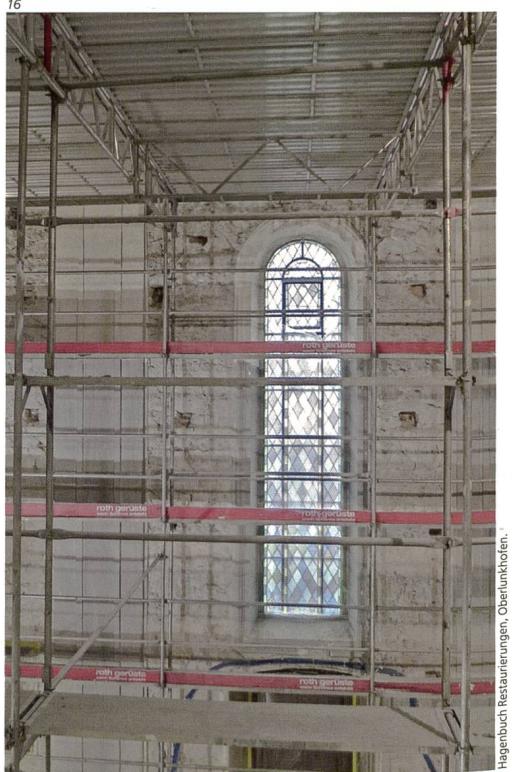
**Abb. 16**  
Die Südwand des Kirchenschiffs nach der Entfernung des Verputzes. Gut erkennbar sind die Gerüstbalkenlöcher, die auf den Neubau der Kirche 1859/60 zurückgehen. Foto 2015.

Aufgrund dieses Testresultats waren sich alle Beteiligten einig, in der gesamten Kirche den ungeeigneten Verputz so weit wie möglich bis auf das Mauerwerk zu entfernen (Abb. 16). Ausgenommen blieben dabei die Lisenengliederung, die Fensterumrahmungen sowie die al fresco gemalten Stationen- und Seitenaltarbilder. Diese Flächen wurden mit einem sauberen Trennschnitt vom übrigen Verputz abgesondert, damit es bei dessen Entfernung nicht zu Ausbrüchen an den Rändern oder Beschädigungen durch Erschütterungen kommen konnte. Der neue, etwas stärker auftragende Verputzaufbau und der abschliessende Anstrich erfolgten mit den oben er-

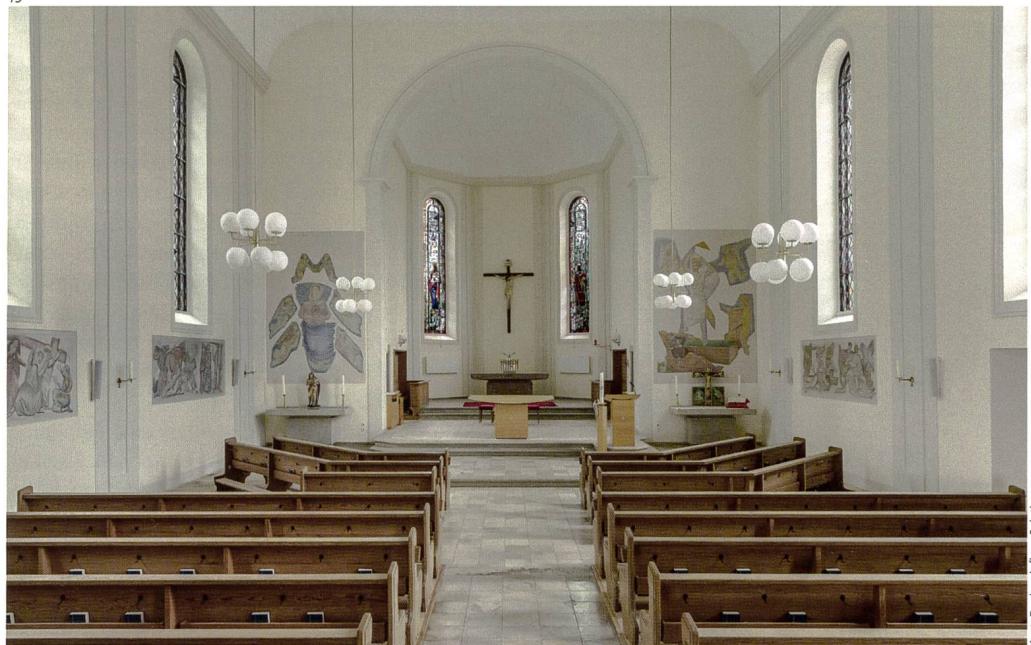
*Abb. 19  
Blick zum Chor nach der Restaurierung 2015/16.*

altarbilder befanden sich in einem besseren Zustand als die Stationenbilder. Eine Riss- oder Schollenbildung war kaum feststellbar, sodass eine Oberflächenreinigung als hauptsächliche Massnahme genügte. Eine Verbesserung verlangte hingegen das Erscheinungsbild der Fresken, die bisher auf der in einem einheitlichen Farnton gestrichenen Chorbogenwand wie verlorene Silhouetten wirkten. Durch die Schaffung eines neutralen, durch Schattenlinien begrenzten grauen Bildhintergrundes gelang es, die Fresken wie gleich hohe Retabel mit Bezug zu den steinernen Altartischen erscheinen zu lassen und sie somit besser in den Kirchenraum einzubinden (Abb. 19).

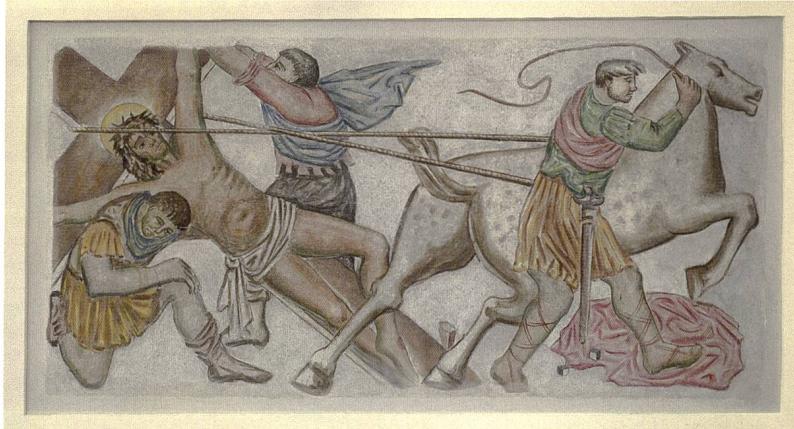
Abb. 21

Stationenbild von Ottorino Olgiati nach der Restaurierung 2015/16.
