Artikel: Die wechselvolle Geschichte der Pfarrkirche St. Martin in Laupersdorf

Die wechselvolle Geschichte der Pfarrkirche St. Martin in Laupersdorf

STEFAN BLANK

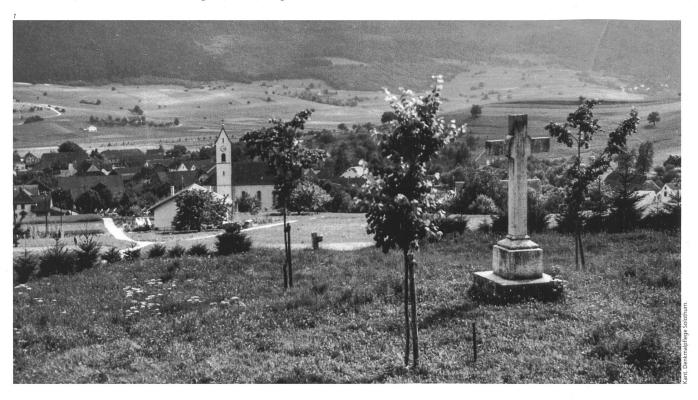
Abb. 1 Laupersdorf, Blick vom Chilchenfeld auf das Dorf mit der 1859/60 neu erbauten Kirche. Das Kreuz im Vordergrund markiert den Standort der alten Kirche von Laupersdorf.

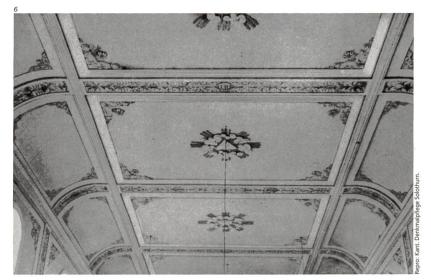
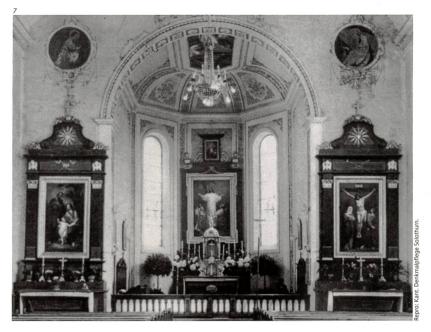
Abb. 6–8 Innenansichten der reich ausgeschmückten und möblierten Pfarrkirche im Zustand vor dem Umbau 1952/53.

Das Gotteshaus präsentierte sich nun als Saalkirche über längsrechteckigem Grundriss mit eingezogenem Chor, Chorflankenturm an der nördlichen und Sakristeianbau an der südlichen Chorschulter. Das Innere zeigte eine reiche Ausschmückung mit drei Retabelaltären, einer Kanzel, Gipsgussornamenten und bunten Dekorationsmalereien an Wänden und Decken sowie einer zweigeschossigen Empore auf der Eingangsseite (Abb. 2, 4, 6–8).
