Zeitschrift: Archäologie und Denkmalpflege im Kanton Solothurn
Herausgeber: Amt für Denkmalpflege und Archäologie des Kantons Solothurn
Band: 23 (2018)

Zwei römische Kalkbrennöfen im Dorfzentrum von Oensingen

DANIEL REBER

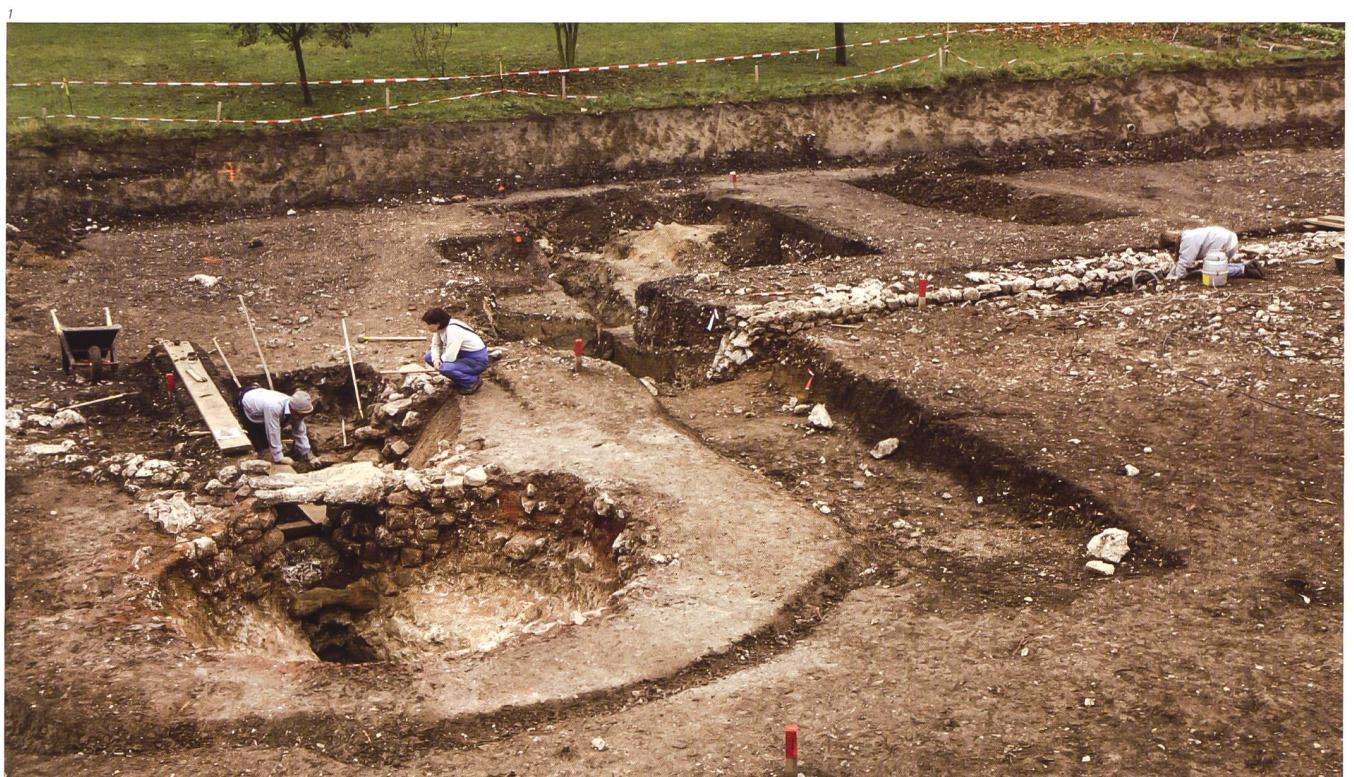
Abb. 1
Blick auf die Ausgrabung vom Herbst 2011 mit dem grösseren, gut erhaltenen Kalkbrennofen und der südlichen Umfassungsmauer der Villa.

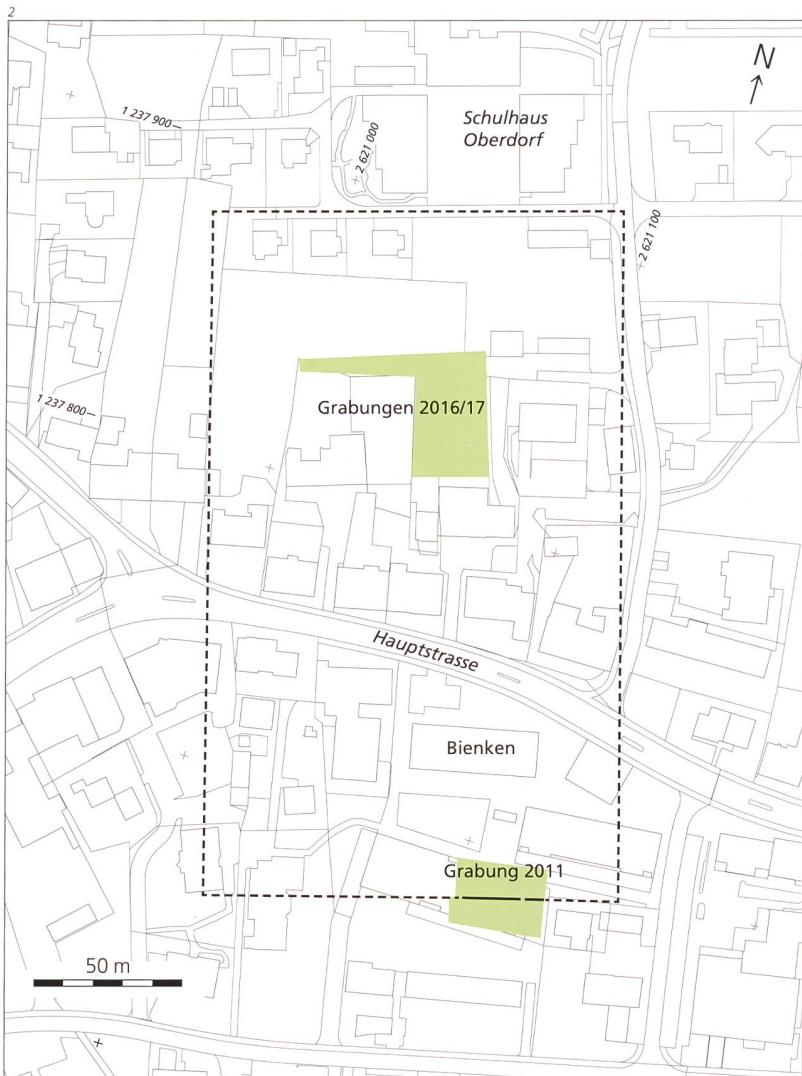
Abb. 2
Situationsplan der römischen Villa im Ortskern von Oensingen. Die Grabung 2011 lag am südlichen Rand des zirka 140×230 Meter grossen Gutshofareals. Die jüngsten Ausgrabungen von 2016/17 fanden im Bereich des Hauptgebäudes statt.

Dank den Entdeckungen von 2011 und 2016/17 lässt sich das Gutshofareal auf eine Fläche von zirka 140×230 Meter festlegen (Abb. 2). Die beiden Kalkbrennöfen befanden sich dabei an der südlichen Peripherie dieses Areals, vermutlich am Rande einer Uferböschung zur Dünnern hin. Bis zu ihrer Umleitung und Kanalisierung in den Jahren 1933 bis 1943 floss die Dünnern nämlich noch mitten durch das Zentrum von Oensingen.

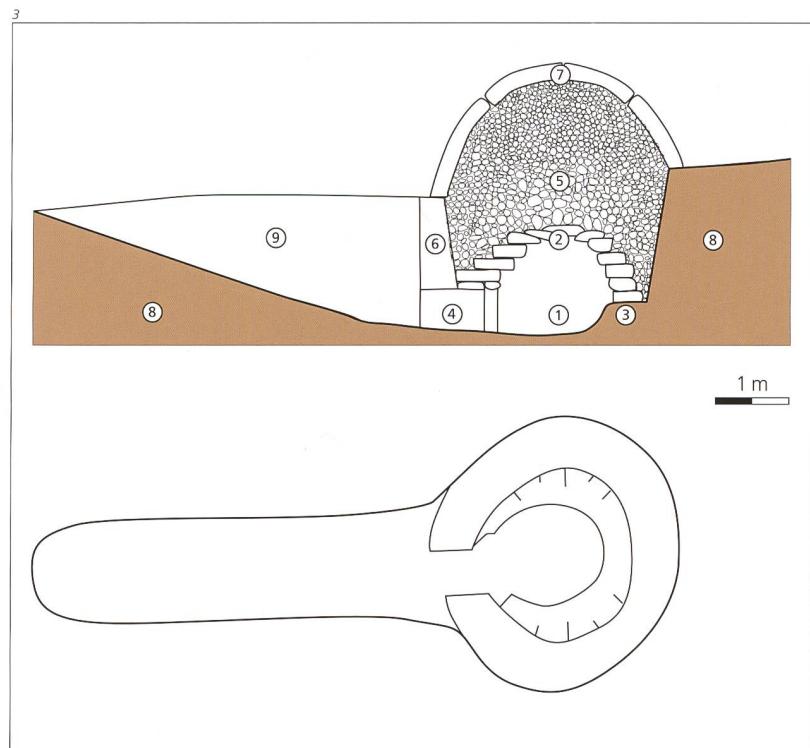
Abb. 3
Aufbau eines römischen Kalkbrennofens am Beispiel von Ofen F1 aus Boncourt/Grand'Combes JU, Phase 1.
1 Feuerkammer (auch Hölle genannt), **2** Himmel,
3 Ofenbank, **4** Schnauze,
5 Brennkammer mit Charge,
6 Ofenmantel/Ofenwand,
7 Ofenkuppel, **8** natürlich anstehender Untergrund, bildet hier auch Ofenwand,
9 Ofenküche. Nach: Demarez 2014, 28, Abb. 26.

Römische Kalkbrennöfen haben in der Regel einen runden oder birnenförmigen Grundriss (Abb. 3). Typischerweise werden die Öfen in einen Hang oder eine bereits bestehende Bodensenke eingetieft. Die zylindrische oder kegelförmige Form erhält der Kalkbrennofen durch den Ofenmantel. Dieser besteht aus Ziegeln oder Steinen, die mit Lehm verstrichen sein können. Die Hauptaufgabe des Ofenmantels besteht darin, die Hitze im Innern des Ofens zu speichern.

Am Fuss des Ofens befindet sich eine Öffnung im Ofenmantel, die sogenannte Schnauze. Über die Schnauze wird der Ofen mit Brennholz und Zugluft versorgt. Sie ermöglicht den Zugang ins Innere des Ofens, zur Feuerkammer, auch Hölle genannt. Hier brennt das Feuer, und es muss immer wieder Brennholz nachgelegt werden. Über der Feuerkammer wird aus den zum Brand vorgesehenen Kalksteinen

als Erstes ein luftdurchlässiges Gewölbe errichtet, der sogenannte Himmel. Dieses Gewölbe ruht auf einem umlaufenden Vorsprung in der Feuerkammer, der sogenannten Ofenbank. Die Ofenbank und der Himmel trennen die Feuerkammer von der Brennkammer. Diese wird mit einer Ladung von Kalksteinen, der sogenannten Charge, gefüllt oder beschickt, wie der Kalkbrenner sagen würde. Aufgrund der Erhaltungsbedingungen ist der obere Abschluss bei vielen Öfen unklar. Während manche Öfen oben offen waren, bestand bei anderen der obere Teil aus einer Ofenkuppel. An der Oberseite der Ofenkuppel befindet sich die sogenannte Gicht, eine Öffnung, durch welche die Rauchgase entweichen können. Die Ofenkuppel kann mit weiteren Öffnungen, den Zuglöchern, ausgestattet sein, die der Wärmeregulierung dienen.

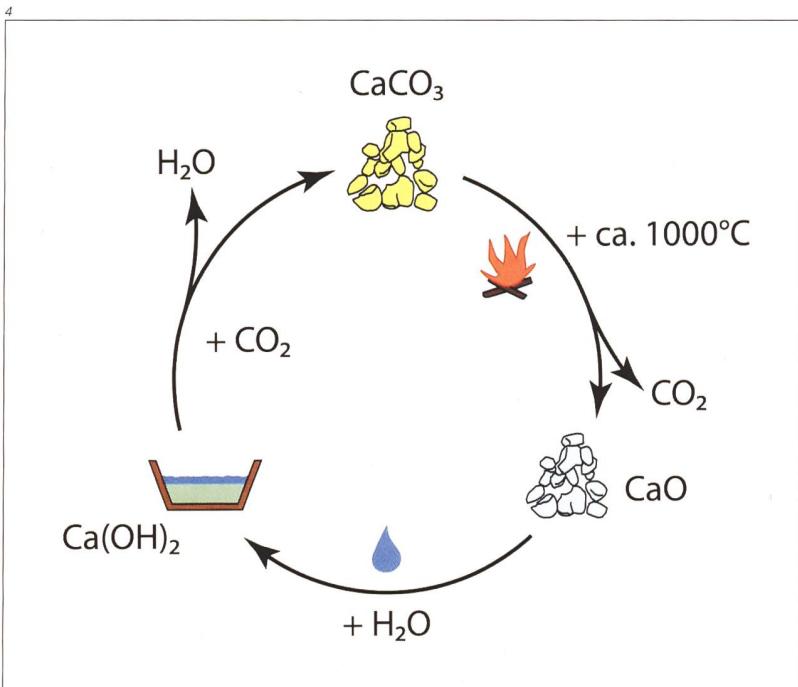
Abb. 4
Schematische Darstellung des Umwandlungszyklus von Kalkstein (CaCO_3) über Branntkalk (CaO) zu Löschkalk ($\text{Ca}(\text{OH})_2$). Am Ende des Prozesses steht der ausgehärtete Kalkmörtel (CaCO_3), der chemisch gesehen mit dem Anfangsprodukt, dem Kalkstein, identisch ist. Aus: Ackermann/Koch 2015, 58, Abb. 3.

zusammenhält. Der Kalkstein durchläuft dabei eine Reihe chemischer Prozesse, an deren Ende er – chemisch gesehen – wieder in seiner ursprünglichen Form als Kalkstein vorliegt (Abb. 4).

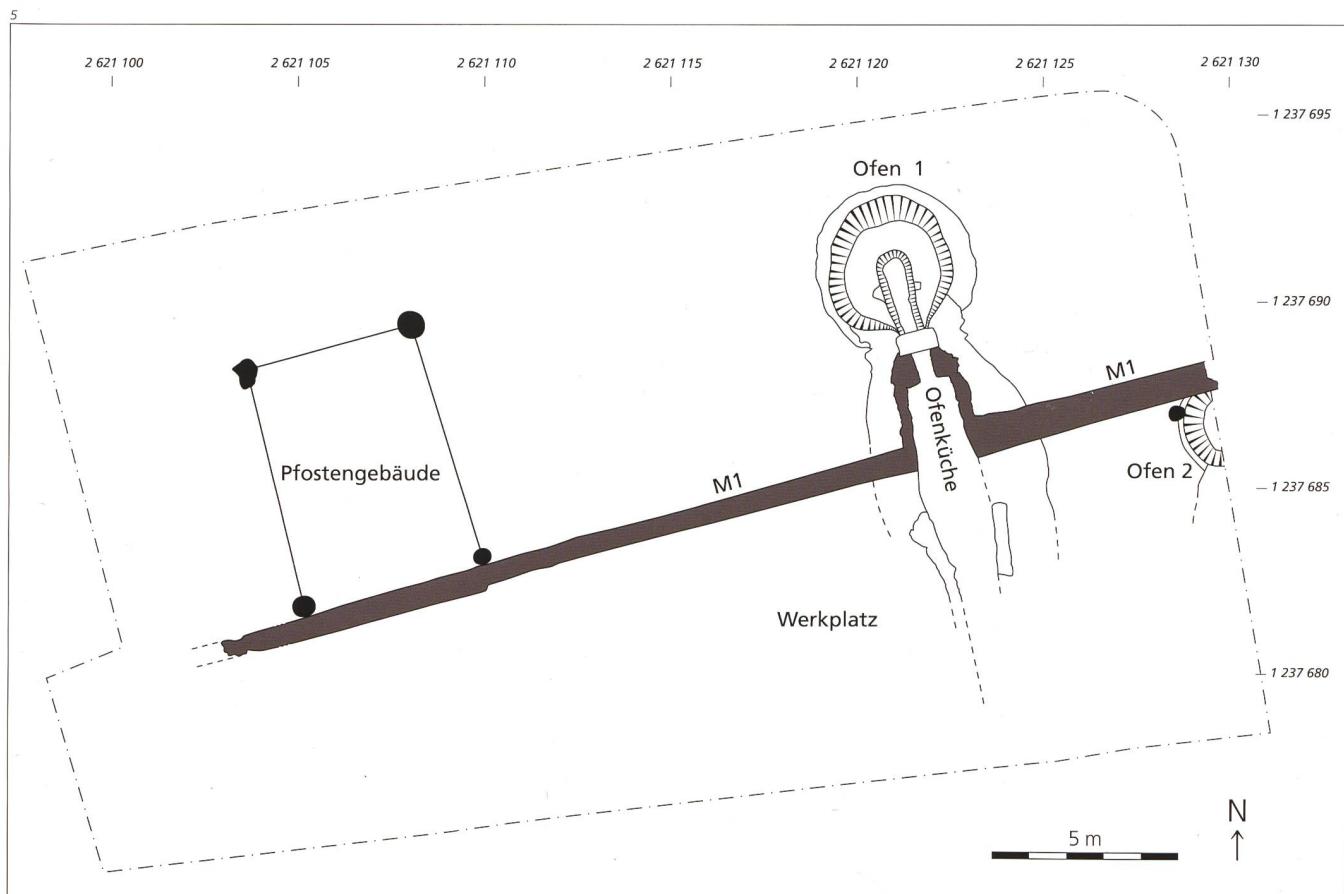
Abb. 5
Befundplan der Grabung 2011 mit den Kalkbrennöfen 1 und 2, der Umfassungsmauer M1 und dem Pfostengebäude. M 1:200.

Ofen 2 wurde ganz im Osten der Grabungsfläche angeschnitten und konnte nur etwa zur Hälfte dokumentiert werden (Abb. 12). Er befindet sich zirka 7 Meter von Ofen 1 entfernt (Abb. 5). Ofen 2 hat eine runde Form mit einem Durchmesser von 2 Metern. Er ist damit um einiges kleiner als Ofen 1. Ofen 2 ist ebenfalls in die anstehenden Schichten aus Schwemmlehm und Juraschotter eingetieft worden. Der untere Bereich des Ofenmantels ist wie bei Ofen 1 mit einer dünnen, verhärteten Kalkschicht überzogen. Dabei handelt es sich um pulvige Rückstände von Branntkalk, die sich nach Aufgabe des Ofens durch Bodenfeuchtigkeit zu Löschkalk verfestigten.

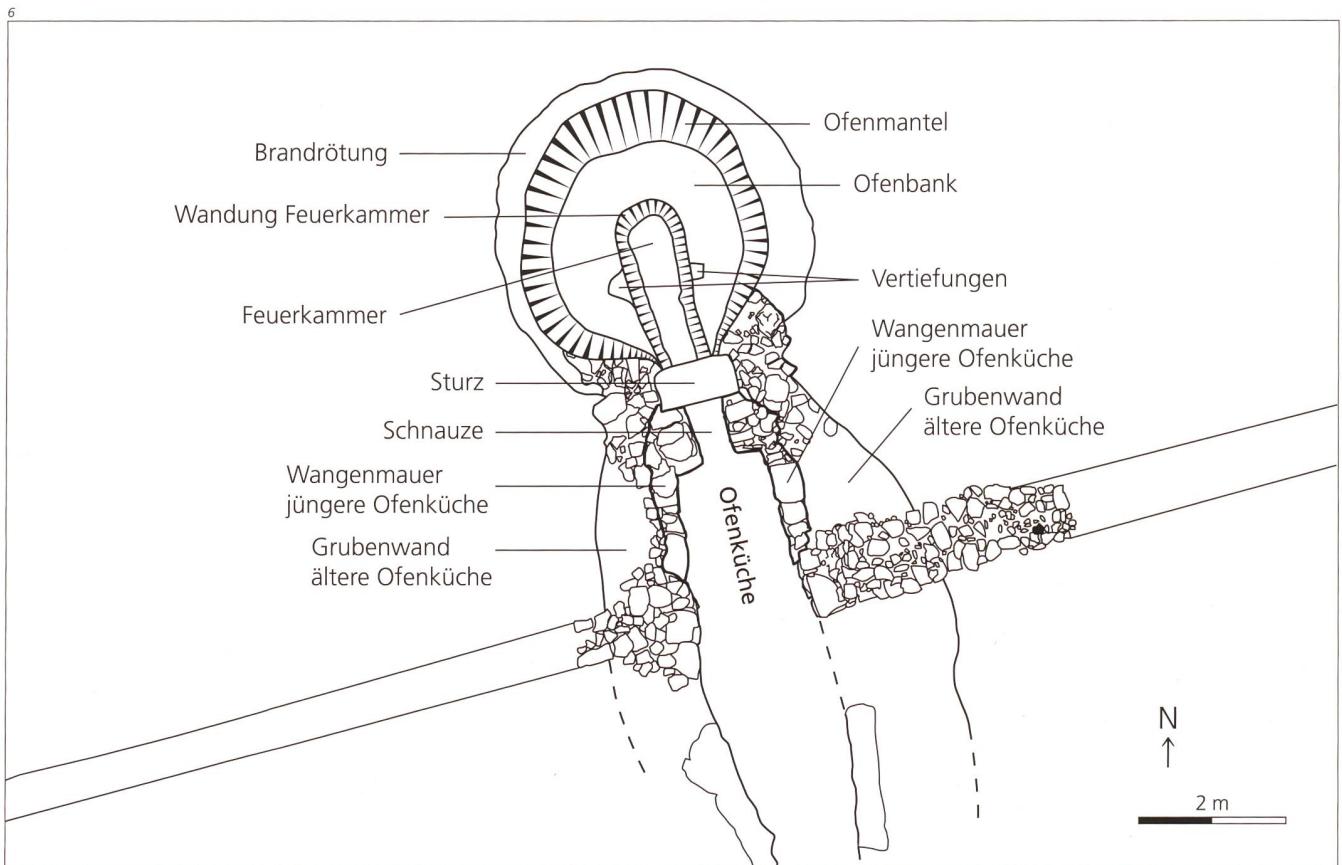
Abb. 6
Ofen 1 mit seinen verschiedenen Konstruktionselementen.
M 1:100.

Ofen 1 hat eine runde Form mit einem Durchmesser von 3,6 Metern (Abb. 6 u. Abb. 7). Der Ofenmantel besteht aus gegen Grund gesetzten Kalksteinen, die mit Lehm verstrichen wurden. Im Laufe der Zeit ist dieser Lehmverstrich im unteren Ofenmantelbereich hellbraun gebrannt. Im oberen Teil des Ofenmantels ist der Lehmverstrich wegen der Hitzeeinwirkung weitgehend abgeplatzt.

Im Vorfeld von Ofen 1 befindet sich die Ofenküche (Abb. 6 u. Abb. 9). Die Ofenküche bestand während der frühen Nutzungsphase aus einer länglich-ovalen, unverschalteten Grube. Ihre Breite betrug zirka 4,5 Meter; ihre Länge mindestens 6,6 Meter. Ihr südlicher Abschluss wurde nicht gefasst.

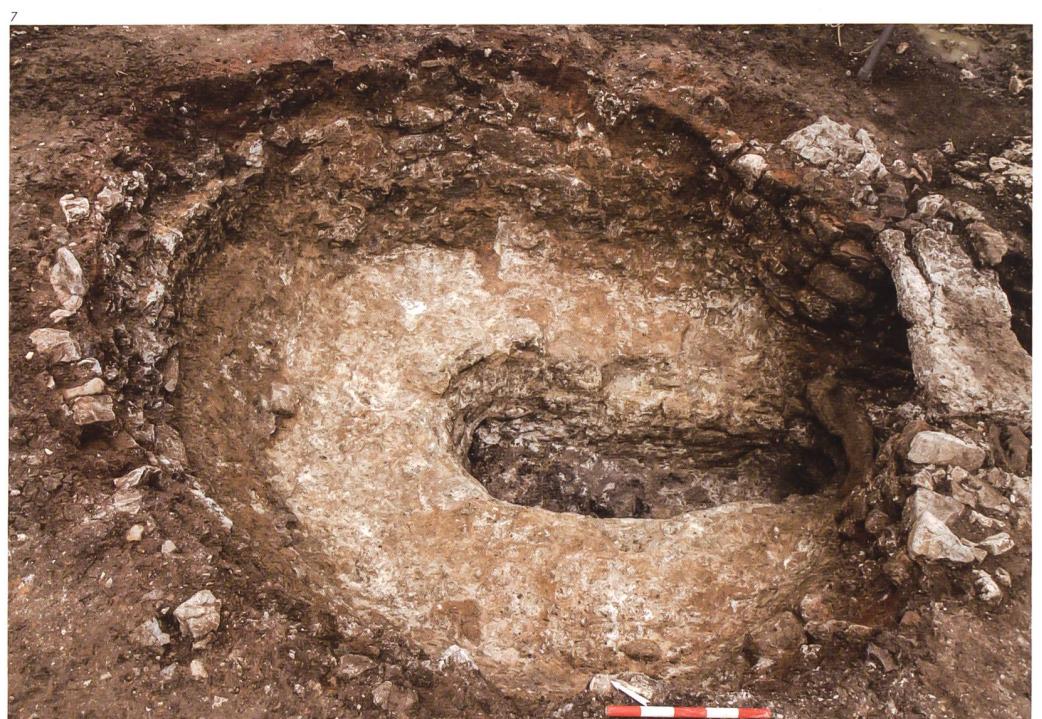
Abb. 7
Blick in den Innenraum von
Ofen 1.

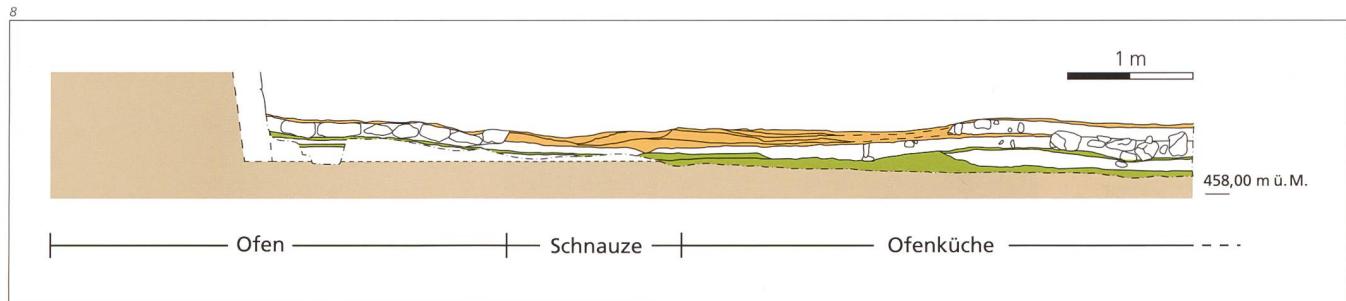
Abb. 8
Längsschnitt durch den Boden von Ofen 1. Im Bereich des Ofens, der Schnauze und der Ofenküche gibt es eine komplexe Abfolge von Böden und Nutzungsschichten, die sich in eine frühe (grün) und eine späte Nutzungsphase (orange) einteilen lassen.

Der frühen Nutzungsphase von Ofen 1 lassen sich zwei Nutzungsschichten in der Feuerkammer und der Ofenküche zuweisen (Abb. 8). Sie bestehen aus Holzkohle und sind nur wenige Zentimeter dick. Sie dürften auch als Gehhorizonte gedient haben und

Während der späten Nutzungsphase haben sich drei weitere Nutzungsschichten innerhalb des Ofens und der Ofenküche gebildet (Abb. 8). Sie bestehen hauptsächlich aus Holzkohle und Lehm, vermischt mit Kalkpulver, Asche und Ziegelsplittern, und sind durch das neuerliche Einheizen des Ofens entstanden. Auch hier ist es unmöglich zu entscheiden, wie viele Brennvorgänge pro Nutzungsschicht zu veranschlagen sind. Zu bedenken ist außerdem, dass allenfalls vorhandene, höherliegende Nutzungsschichten von Zeit zu Zeit abgetragen worden sind.

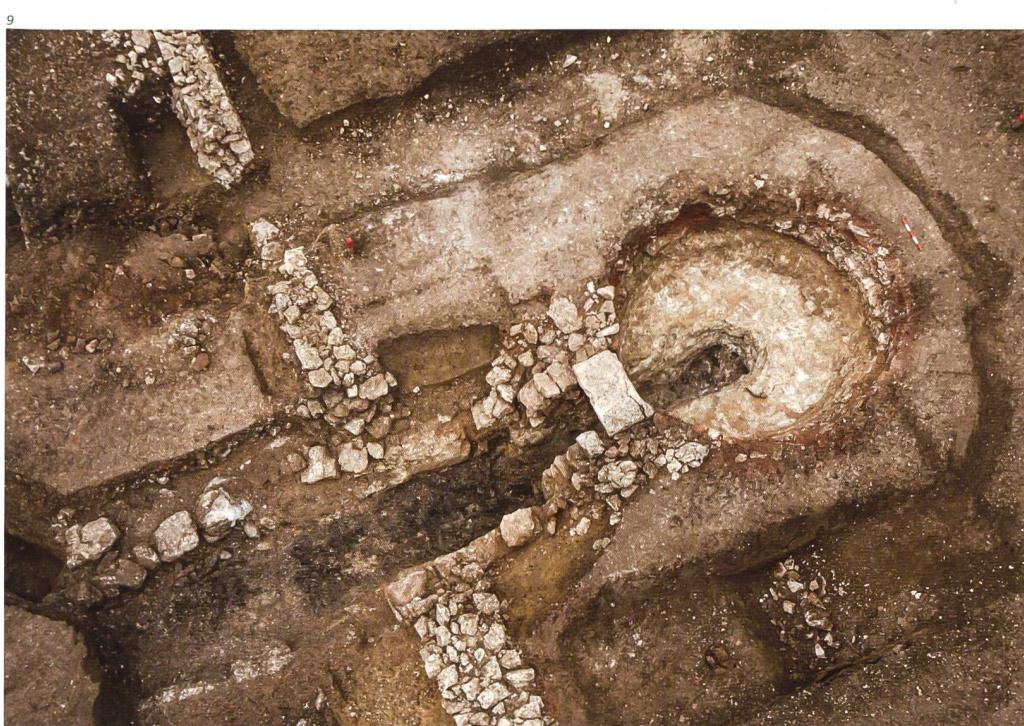
Abb. 9
Ofen 1 mit Ofenküche.
In der frühen Nutzungsphase bestand die Ofenküche aus einer länglich-ovalen Grube. Nach dem Umbau bildeten Wangenmauern die Seitenwände der Ofenküche. Norden ist rechts.

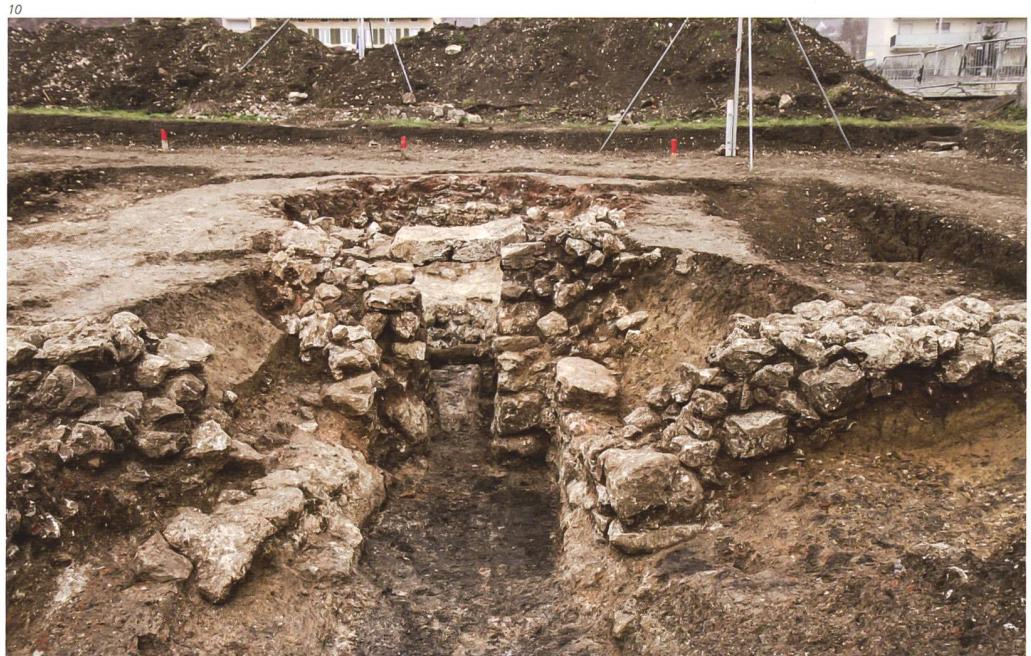
Abb. 10
Frontalansicht von Ofen 1 und Ofenküche. Blick nach Norden. Aus West und Ost ziehen die Mauerabschnitte von M1 über den früheren Grubenrand der Ofenküche hinweg und stoßen an die beiden neu errichteten Wangenmauern an.

Die Wangenmauern der Ofenküche unterbrechen M1 auf einer Länge von 3 Metern. Um an die tieferliegenden Wangenmauern anschliessen zu können, fallen die beiden Enden von M1 gegen Osten beziehungsweise gegen Westen, der älteren Grubenwand der Ofenküche folgend, ab. Sie stossen je im rechten Winkel an die Rückseite der beiden Wangenmauern an (Abb. 10). Nach dem Bau der Umfassungsmauer M1 lagen Ofen und Ofenküche innerhalb des Villenareals; die Ofenküche war jedoch nur noch von aussen zugänglich.

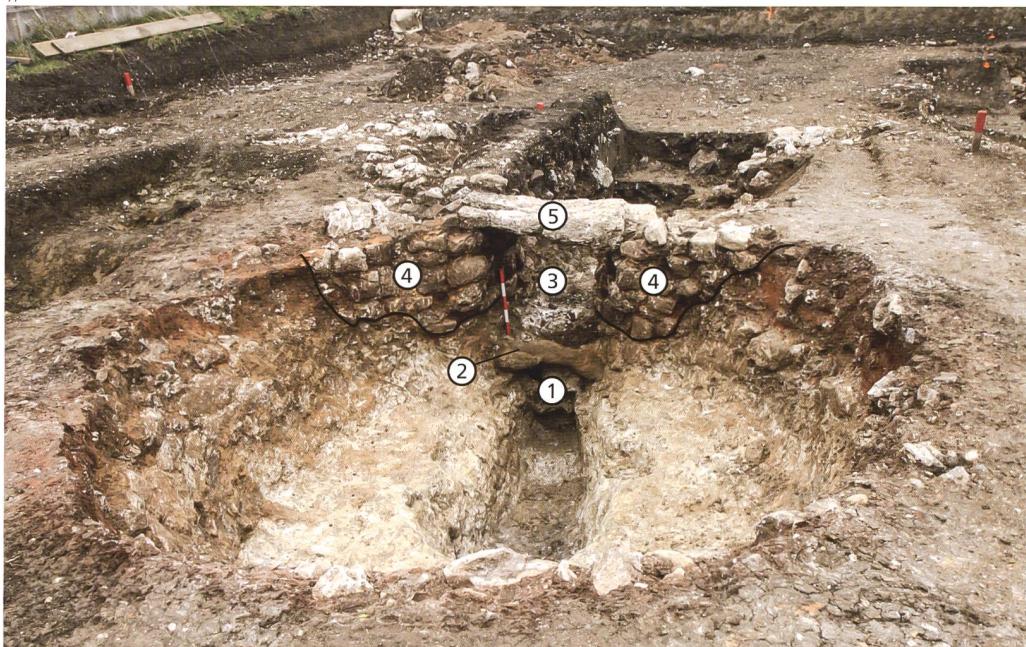
Abb. 11
Ofen 1, Blick nach Süden in Richtung Schnauze.
1 Untere Öffnung in der Schnauze, 2 Sturz der unteren Öffnung in der Schnauze, 3 Obere Öffnung in der Schnauze, 4 Trichterförmiger Baueingriff im Bereich der Schnauze, 5 Sturz der oberen Öffnung in der Schnauze.

Zusammen mit der Errichtung der beiden Wangenmauern wurde auch die Konstruktion von Ofen 1 modifiziert. Über die bereits bestehende, untere Öffnung in der Schnauze wurde eine weitere, obere Öffnung (zirka 60×80 Zentimeter) eingebaut. Ein Blick auf die nordseitige Wand der Schnauze zeigt, dass diese Baumassnahme trichterförmig von oben in die bisherige Bausubstanz eingreift (Abb. 11). 16 Zentimeter oberhalb des unteren Sturzsteines springen die Wände der Schnauze beidseits zu einer Kante leicht hervor. Auf der Ostseite deutlich erkennbar, verläuft an dieser Stelle eine horizontale und leicht aufwärts geneigte Baufuge. Auf der alten Bausubstanz unterhalb der Baufuge wurden zuerst einige Leistenziegel verlegt, bevor darüber Kalksteine aufgemauert und mit Lehm verstrichen wurden. Eine grosse Kalksteinplatte bildet den Sturz über dieser oberen Öffnung in der Schnauze.

Während Bauweise, Form und Grösse von Ofen 1 gut vergleichbar sind mit anderen römischen Kalkbrennöfen, so ist die Ausgestaltung der Schnauze mit zwei übereinanderliegenden Öffnungen eher aussergewöhnlich. Vergleichsbeispiele sind in der Schweiz bisher in Schlieren (Drack 1968/69), Vulpipens (Spycher/Magetti/Hoppler u. a. 1981), Windisch (Maag 1982) und zuletzt in Kempraten (Ackermann/Koch 2015) beobachtet worden. Die Funktion der beiden Öffnungen wird indes von den Autoren unterschiedlich bewertet, wobei durch eine der Öffnungen meist Brennholz nachgelegt wird, während die andere der Luftzufuhr dient. Begriffe wie

«Schürloch», «Heizkanal», «Zugkanalöffnung» und «Entleerungsöffnung» werden von den oben genannten Autoren nicht einheitlich für die untere oder die obere Öffnung verwendet. Im Fall von Kempraten wurde die obere Öffnung als «Feuerloch» und die untere als «Zugloch» angesprochen. Wie der Befund von Ofen 1 nahelegt, wurde die obere Öffnung erst später eingebaut. Da in der frühen Nutzungsphase von Ofen 1 nur die untere Öffnung bestand oder jedenfalls nur diese nachzuweisen ist, ist deren Funktion klar zu benennen: Sie diente der Zufuhr von Brennholz und Zugluft und gewährte Zugang zur Feuerkammer, beispielsweise um die Asche nach dem Brand mit einer Ziehhacke aus dem Ofen zu kehren.

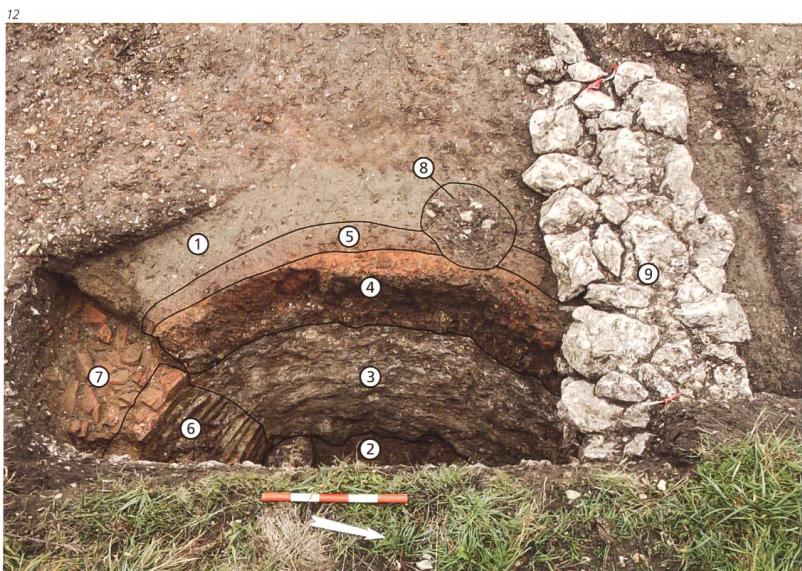
Abb. 12
Befundsituation beim Ofen 2:
1 Schwemmlehm, **2** Ofensohle,
3 Ofenmantel, unterer Bereich,
4 Ofenmantel, oberer Bereich,
verziegelt, **5** Brandrötung,
6 Westwand der Schnauze,
7 Hinterfüllung der Schnauze,
8 Pfostenloch, **9** Umfassungsmauer M1. Gegen Westen.

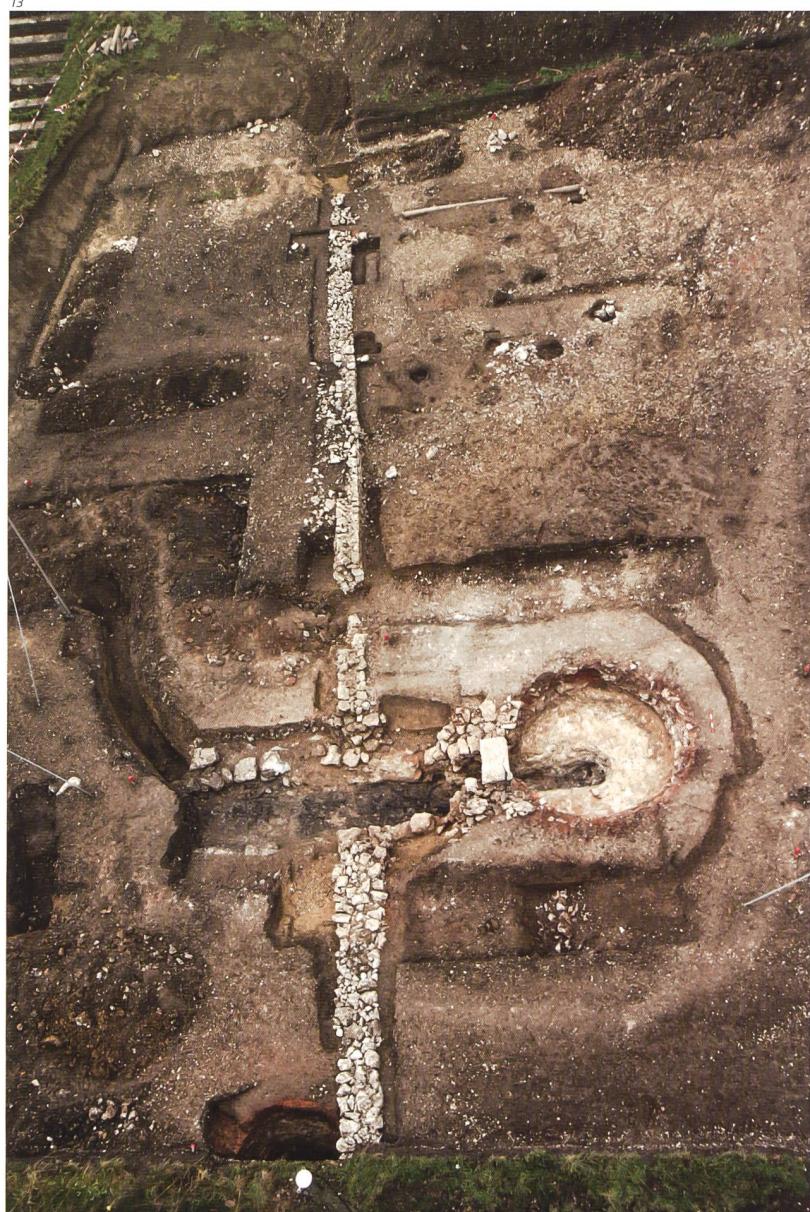
Abb. 13
Die Umfassungsmauer M1 schloss das Gutshofareal gegen Süden, gegen die Dünnernebene hin, ab. Blick gegen Westen.

Die Umfassungsmauer M1 (Abb. 13) verläuft in Ost-West-Richtung, entlang einer leichten Hangkante. Die zweihäuptige Mauer weist im Allgemeinen eine Breite zwischen 50 und 70 Zentimeter auf; ganz im Osten verbreitert sie sich jedoch bis auf 80 Zentimeter. Gegen Westen verschmälert sie sich erhaltungsbedingt auf 40 Zentimeter und läuft nach einer Länge von 27,5 Metern letztendlich aus. Die Mauerreste waren hier, wohl aufgrund des leicht nach Westen ansteigenden Geländes, der Erosion zum Opfer gefallen.

Das Fundament von M1 besteht aus grossen Kalksteinen, die unregelmässig in den Fundamentgraben gesetzt und mit Lehm verbunden wurden. Vom aufgehenden Mauerwerk haben sich im besten Fall die untersten drei Lagen aus Kalksteinen erhalten. Als Bindemittel wurde ein beige-grauer Mörtel mit Beimengungen aus Ziegelsplittern, Fein- und Mittelkies verwendet, der auch zum Zeitpunkt der Ausgrabung noch von bemerkenswerter Festigkeit war.

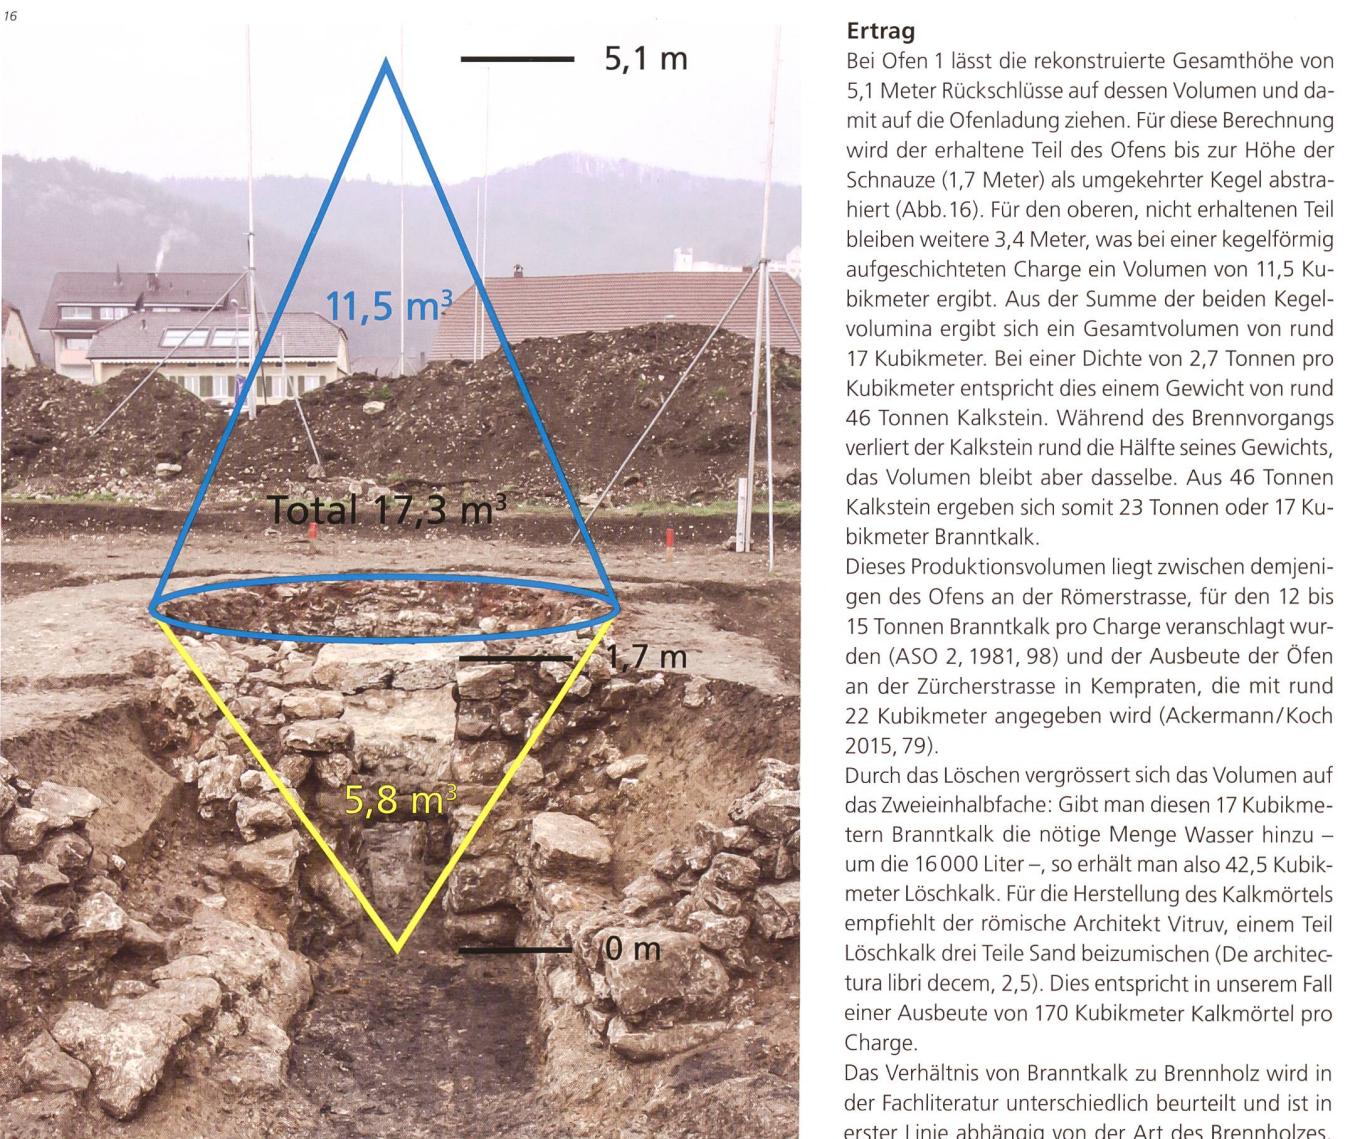
Abb. 16
Ofen 1: Visualisierung der rekonstruierten Gesamthöhe von 5,1 Metern bei kegelförmiger Charge. Für die Berechnung der Ofenladung wird das Volumen des Ofens bis zur erhaltenen Höhe als umgekehrter Kegel abstrahiert (gelb). Dazu kommt das Volumen eines 3,4 Meter hohen Kegels für den nicht mehr erhaltenen aufgehenden Teil (blau). Blick nach Norden.

Wendet man diese Berechnungsgrundlage auf Ofen 1 aus Oensingen an, so ergibt sich für die spätere Nutzungsphase nach dem Umbau eine beträchtliche Gesamthöhe. Der Höhenunterschied zwischen der obersten Nutzungsschicht und dem Sturz der oberen Öffnung in der Schnauze beträgt rund 1,7 Meter. Bei einem Verhältnis von 1:3 würde daraus eine Gesamthöhe von 5,1 Meter resultieren. Dies kommt der Beschreibung des römischen Agrarschriftstellers Cato nahe, der eine Höhe von 20 Fuss (zirka 6 Meter) empfiehlt (De agri cultura, 38).

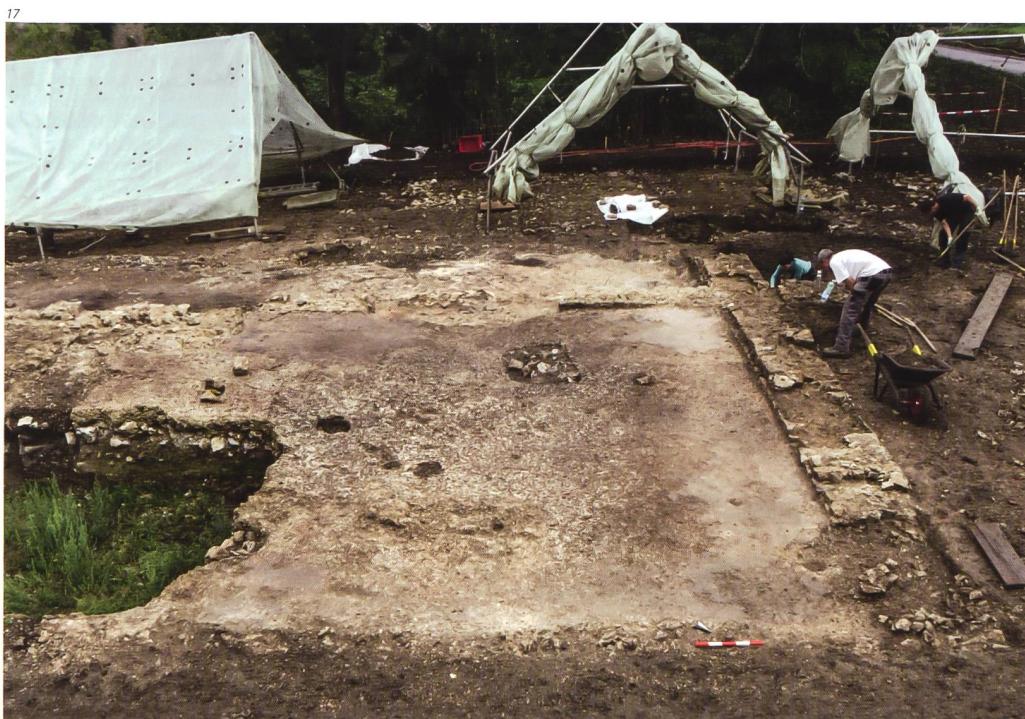
Abb. 17
Ausgrabung 2017 im Hauptgebäude der römischen Villa von Oensingen: Für den Guss dieses Mörtelbodens brauchte es 9 Kubikmeter Kalkmörtel.
