Plädoyer für die Minimalinvasion – der Bromegghof in Biberist

Wenn die Eigentümer eines Altbau ein Zimmermann und eine Restauratorin sind, darf das Gebäude auch nach der Modernisierung noch recht alt aussehen. Der Bericht aus Bauherren-Perspektive schildert die minimalinvasiven Methoden zu Erhalt und Umnutzung des landwirtschaftlichen Vielzweckbaus auf der Bromegg, eines früheren Steckhofs der Familie von Roll.

Biberist, Bromeckstrasse 50, Bromeckhof

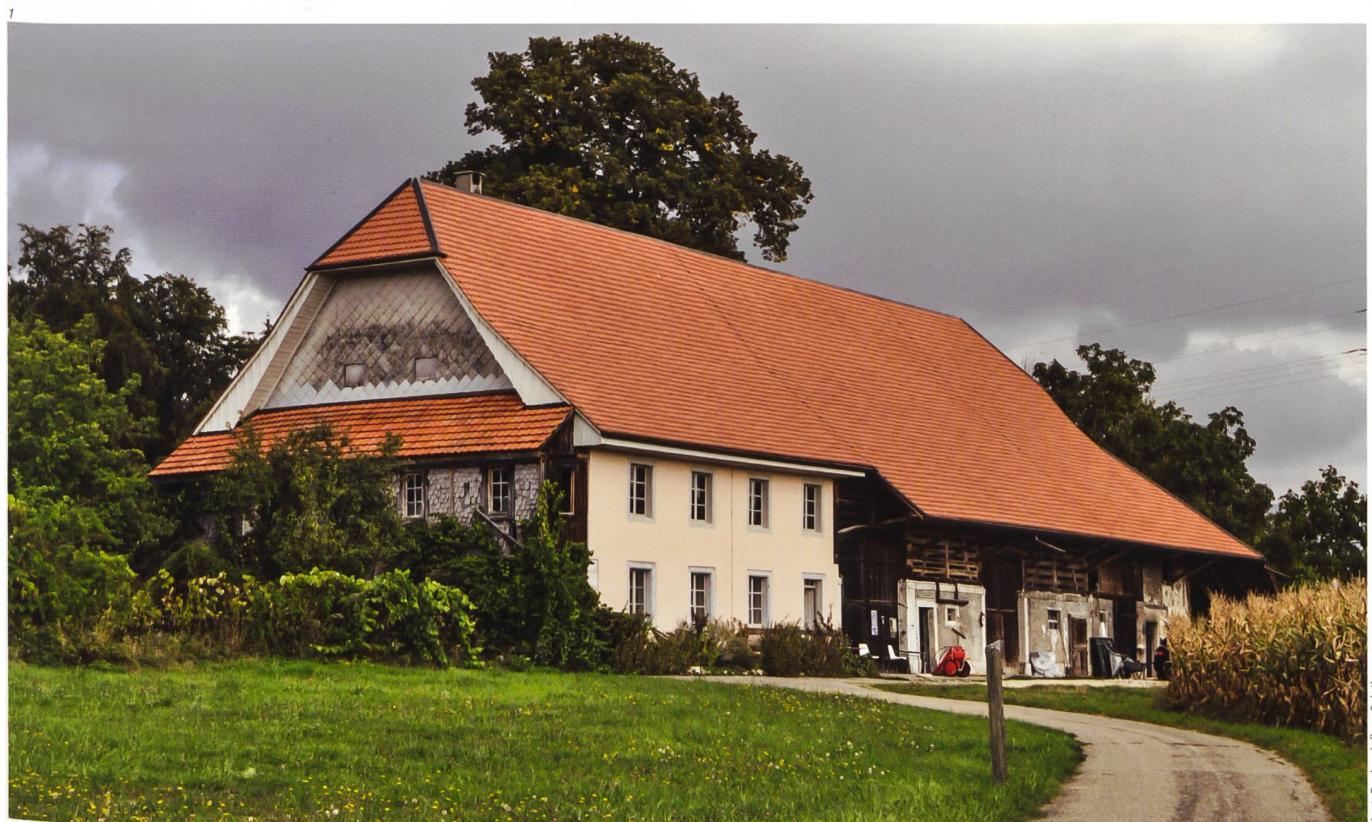
Abb. 1
Biberist, Bromeggstrasse 50,
Bromegghof. Das Viertel-
walmdach überspannt den
Wohnbau, den Stalltrakt mit
drei Durchfahrten und den
Gesindewohnteil.

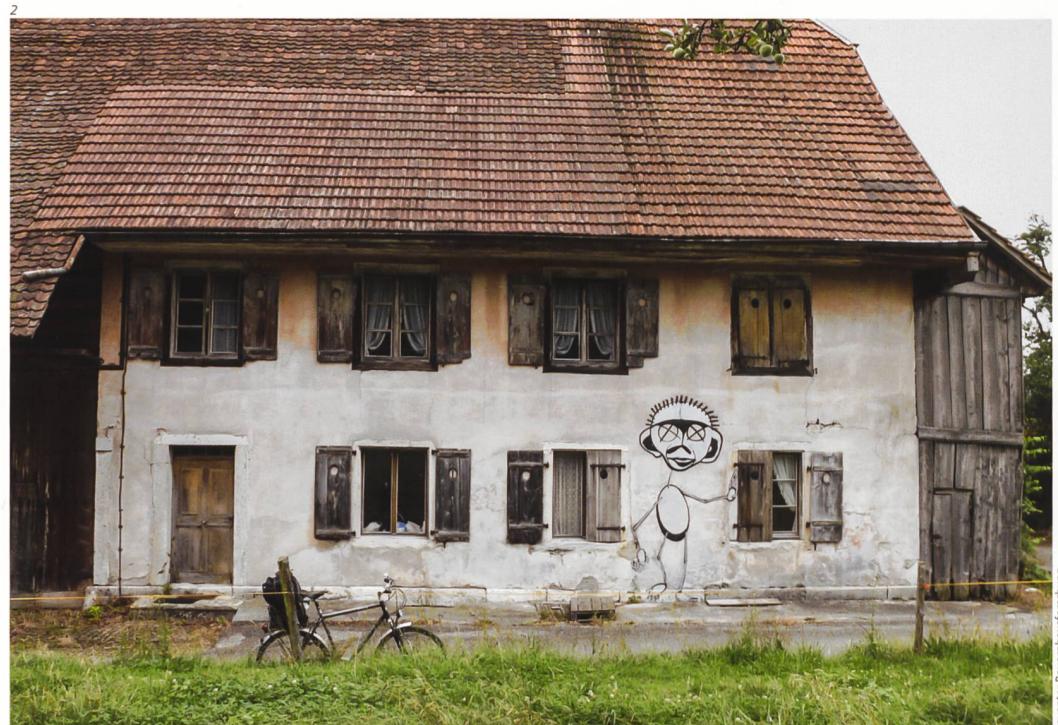
Abb. 2
Die Westfassade des Wohnbaus im Vorzustand. Der Strassenbelag verläuft bis zum Vorplatz des Wohnbaus, am linken Bildrand ist das alte Kopfsteinpflaster zu erkennen.

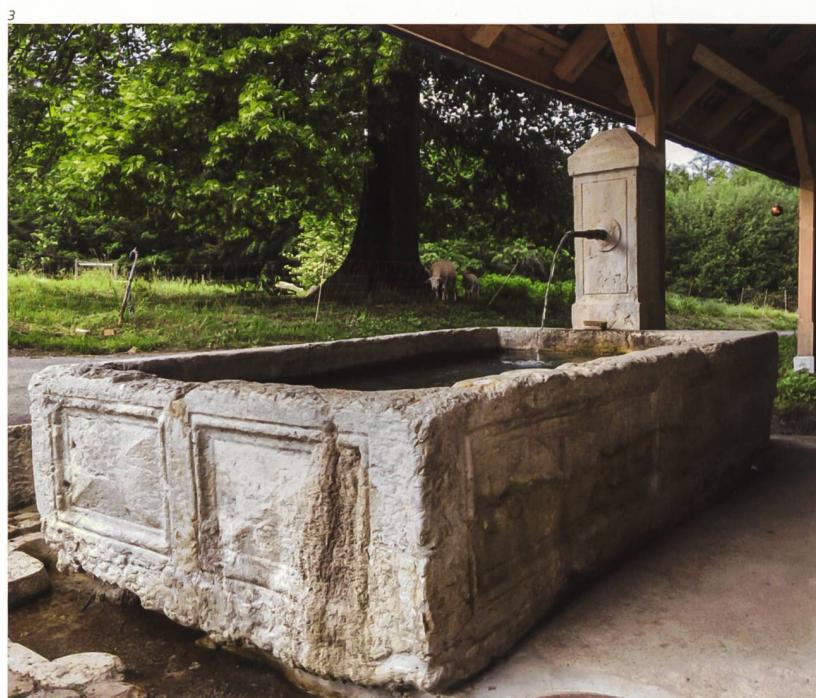
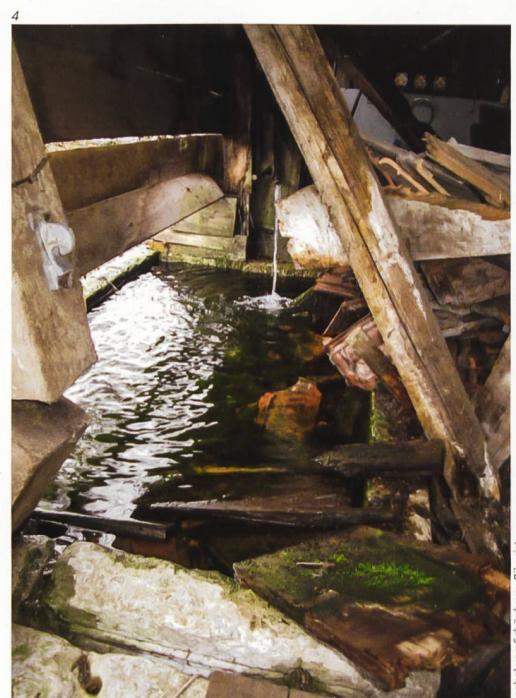
Abb. 3 und 4
Der rechteckige Brunnen nördlich des Stalltrakts wurde aus einem Stück Jurakalkstein gehauen. Links nach der Restaurierung, rechts Vorzustand mit Bruchstücken des eingestürzten Vordachs.

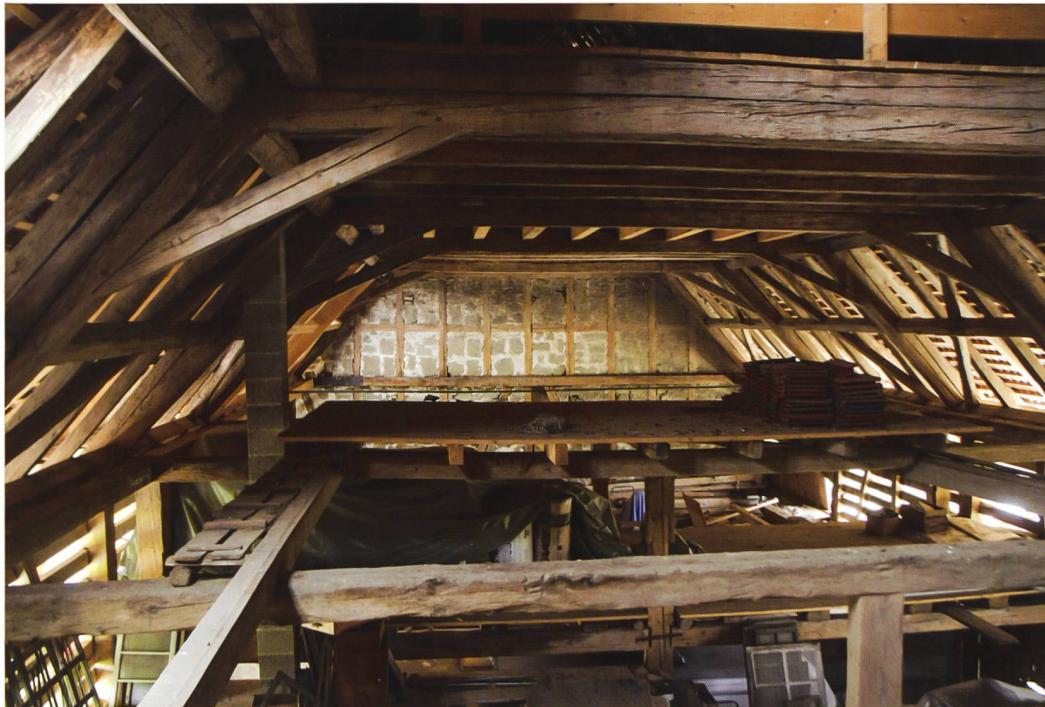
Abb. 5
Blick vom Dachboden des Wohnhauses über den Heustock des Ökonomieteils auf die Rückwand des Gesindewohnteils.

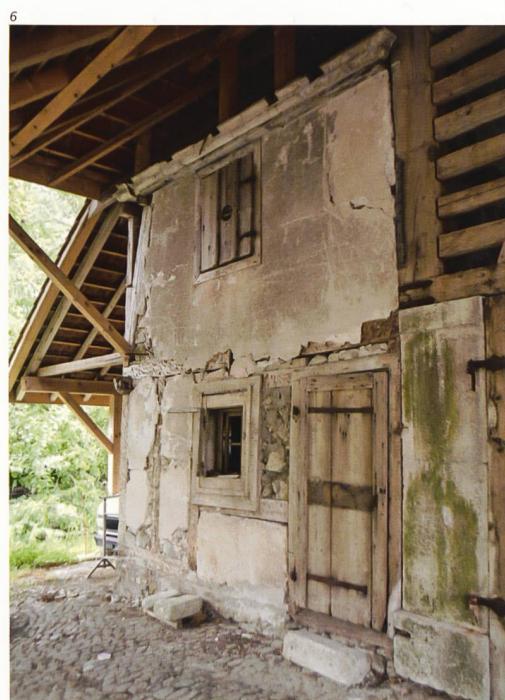
Abb. 6
An der Profilleiste des Gesindewohnteils ist abzulesen, dass die Dachform früher eine andere gewesen sein muss. Das Kopfsteinpflaster ist im überdachten Bereich gut erhalten.

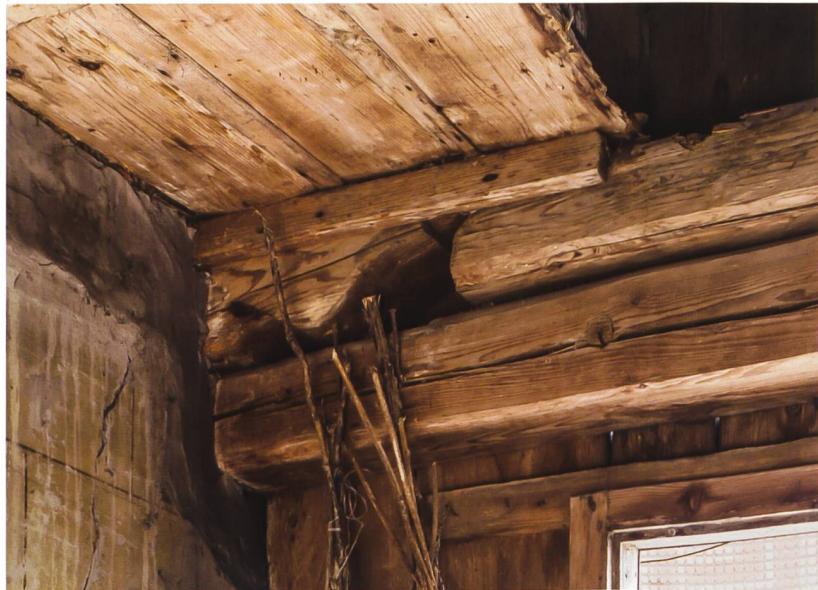
Abb. 7
An der Verbindung zwischen
der Dachkonstruktion der
Laube und der Fassade sind
auch mehrere Bauetappen
ablesbar.

Die Laube im Westen hat auch mehrere Bauetappen: In einer wurde die Dachform verändert, ablesbar an einem Fragment des alten Anschlussblechs zwischen der Fassade und dem früheren Dach. Vielleicht im Rahmen der gleichen Umbaumassnahme könnten das Format der Laubenfenster verkleinert und die, für die Region so gar nicht typischen, Schieferschindeln angebracht worden sein. Vielleicht eine Mode aus der Herkunftsregion der französischen Besitzer? Und eine Trockentoilette wurde in der Laube integriert, direkt an der Hausecke, die zum Weg hin liegt. Aber zu welchem Zeitpunkt und durch wen? Welches Ereignis machte eine ganzjährige Nutzung nötig, welche die Umbauten im Obergeschoss zur Folge hatte? Eine Missernte, eine Wirtschaftskrise, eine Familientragödie, oder schlicht die Landlust eines Erben? Bei den Glutz-Blotzheims oder dem anschliessenden Besitzer, Johann Ulrich Friedli aus Bern?

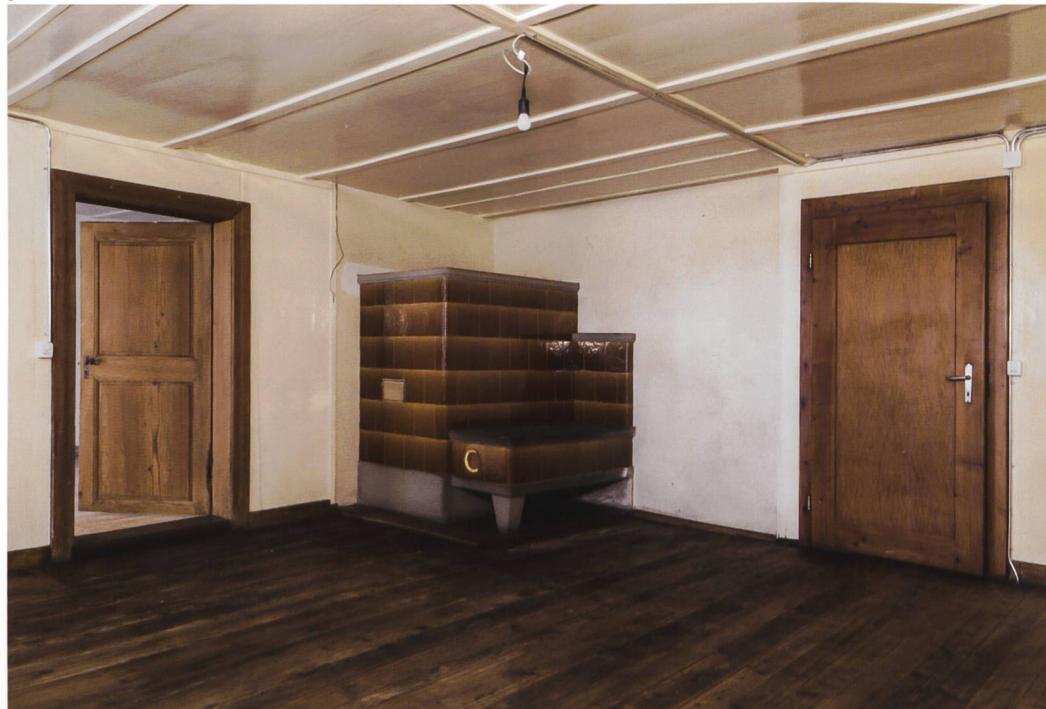
Abb. 8
Die Stube im Erdgeschoss nach
dem Umbau: Boden, Täfer und
Türen wurden gereinigt, die
Böden geölt und kleinere Fehl-
stellen im Täfer retuschiert.
Die Elektroinstallationen sind
neu.

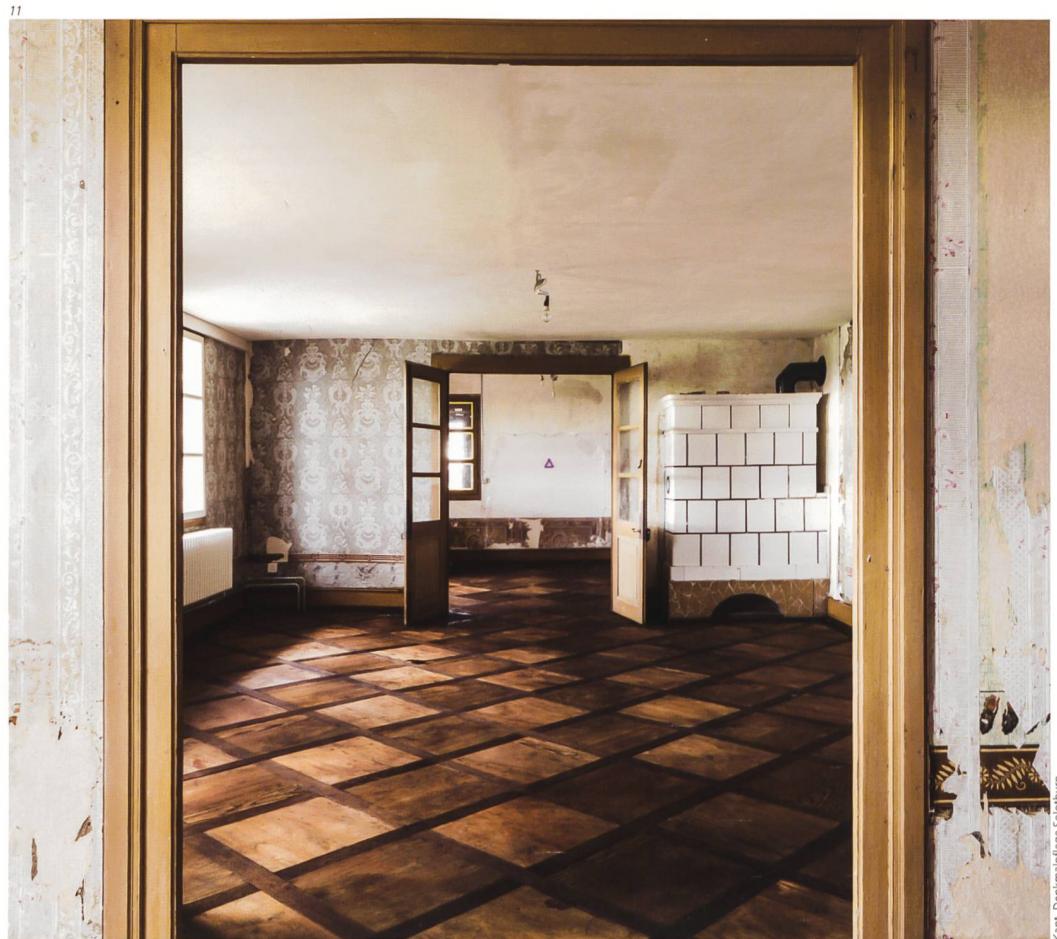
Abb. 13
Der Ofen mit weiss glasierten, schwarz umrandeten Kacheln wurde den heutigen Feuerschutzbestimmungen entsprechend neu gesetzt und ist wieder in Betrieb.

bei den Baumassnahmen herausstellte – der Boden Felderparkett und an der Wand eine grüne Tapete mit Streublumenmuster. Auch der vom Gang aus zu befeuernde Kachelofen, mit weissen, schwarz umrandeten Kacheln, ist Zeuge einer früheren Umnutzung: Der Anschluss des Ofenrohrs, quer über den Gang an den Hauptkamin, deutet auf einen nachträglichen Einbau hin. Vermutlich noch aus der Bauzeit stammen dagegen die Böden, das Felderparkett mit Hartholzfries und die quadratischen ziegelroten Tonplatten.

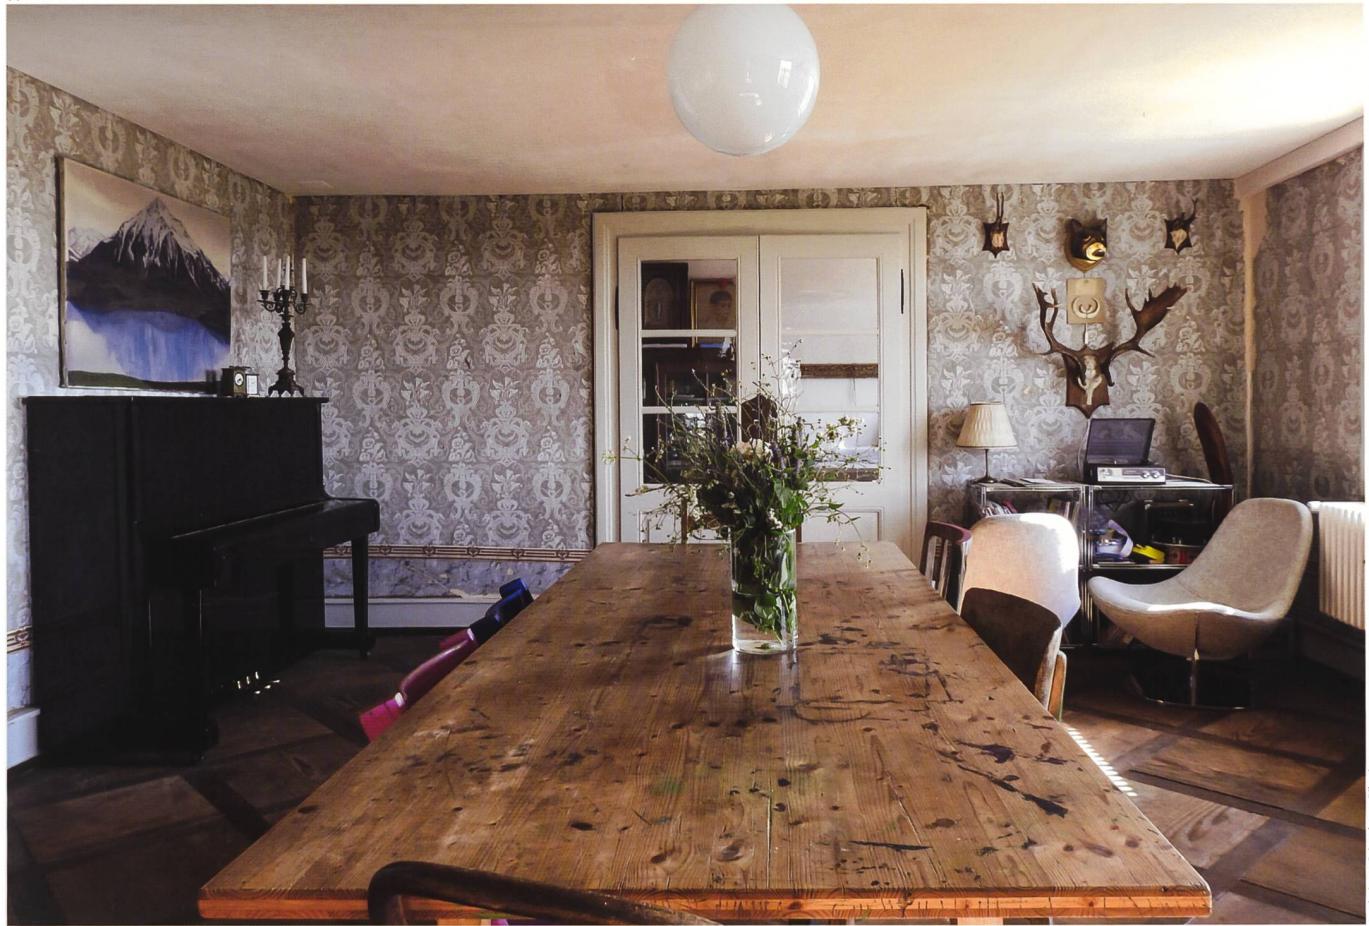
Abb. 14 und 15
Blick in den Mittelsalon.
Die Innentüren wurden nach
Befund grau überfasst.

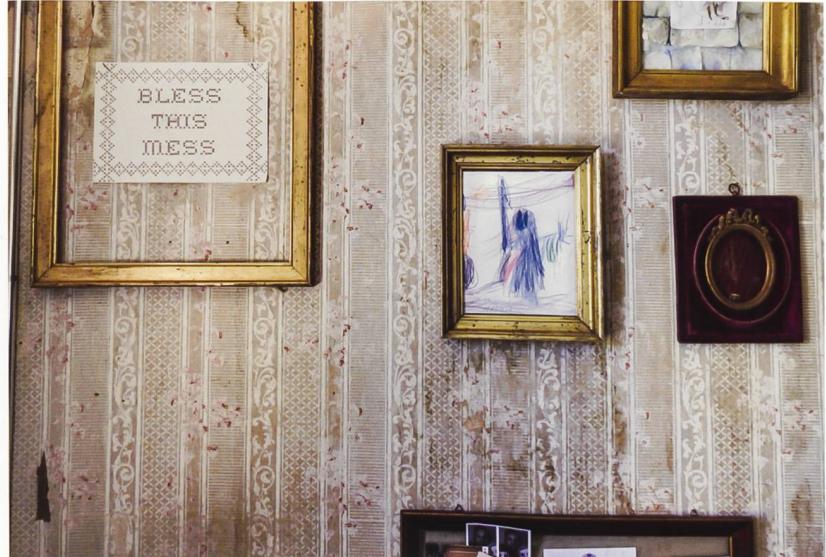
Abb. 16
Konservierte Tapete im kleinen
ostseitigen Salon.

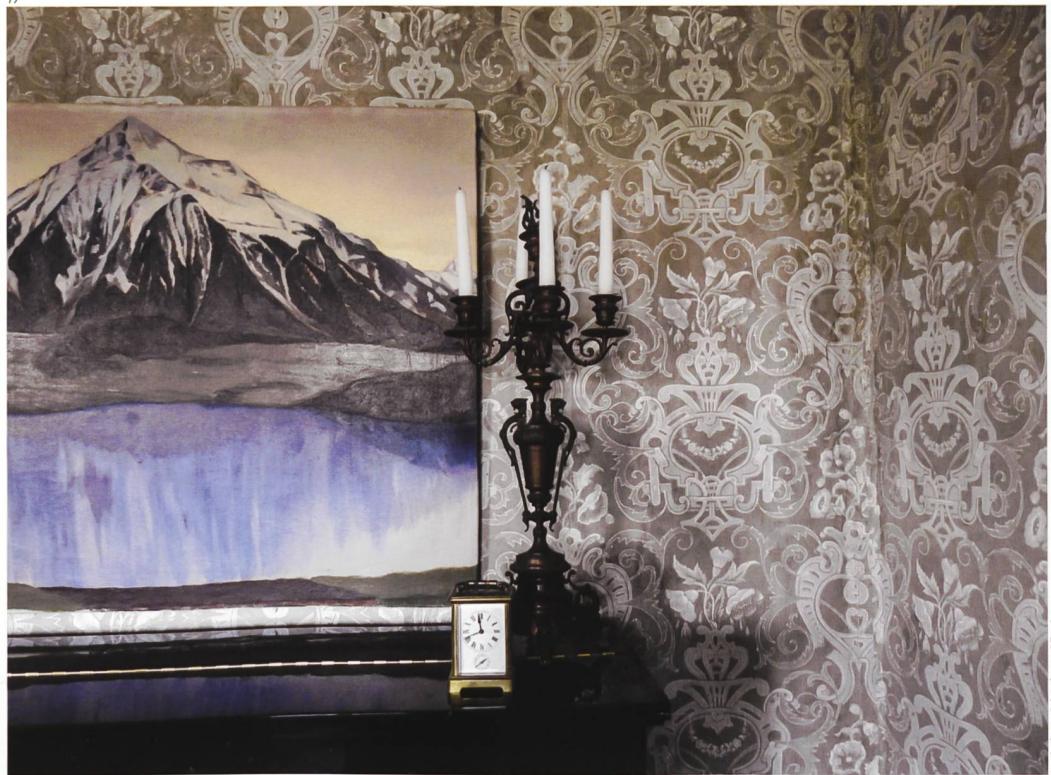
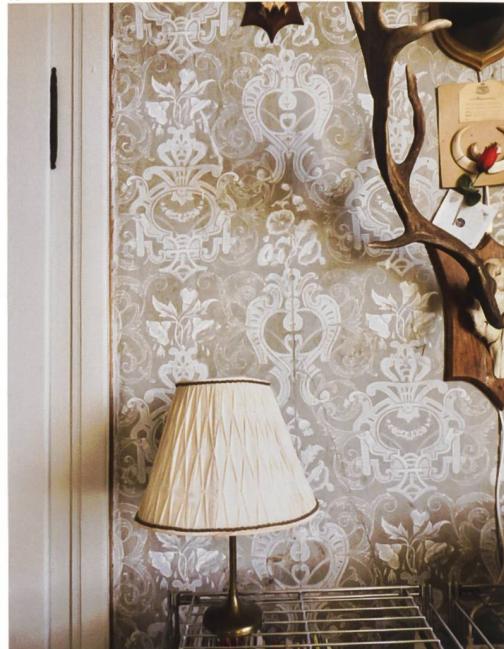
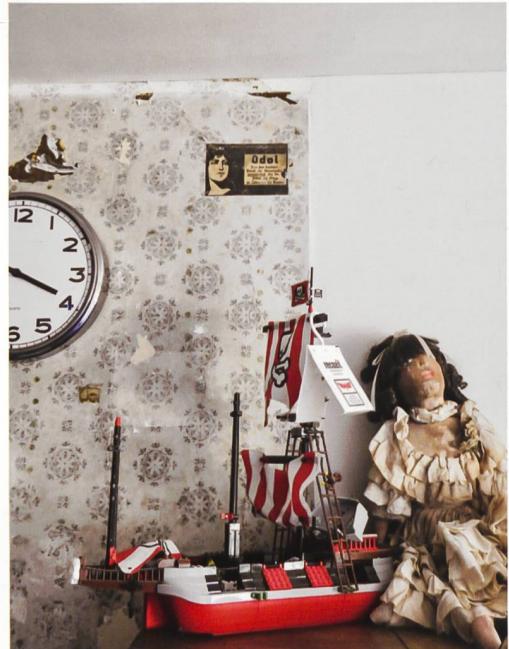
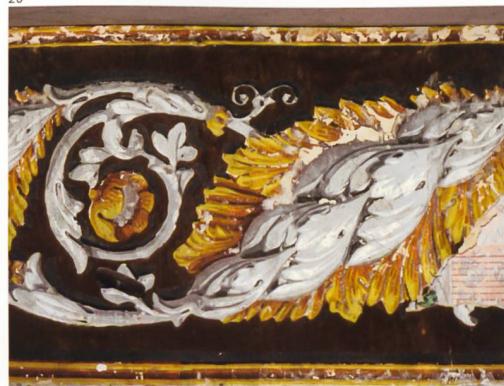
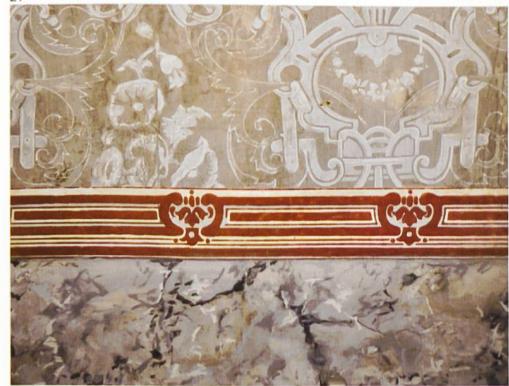
Abb. 17–21
Detailaufnahmen der *in situ* konservierten Tapeten in Stube und Kinderzimmer des Obergeschosses.

Aussenwände durch jahrelangen Wassereintrag stark beschädigt, der Wandbelag bröckelte, die Tapetenreste schimmelten. Diese Bereiche wurden nicht konserviert, sondern abgeschlagen und neu erstellt, aber die gut erhaltenen Außenwände und die gesamten Innenwände wurden erhalten. Proben in den obersten Tapetenschichten aus dem 20. Jahrhundert ergaben eine grosse Anzahl an älteren, darunter verborgenen Schichten und damit Anlass für umfangreiche Freilegungsarbeiten. Danach zeigte sich von Zimmer zu Zimmer ein unterschiedlicher Erhaltungszustand: Im grossen Mittelsalon kam, nach Entfernung der obersten Schicht und der Fragmente der beiden folgenden Schichten, eine nahezu komplett erhaltene pastellgrüne Tapete zum Vorschein, auf grau marmoriertem Fries, strukturiert mit braunen, geometrisch gemusterten Bordüren. Aufgrund des guten Erhaltungszustands wurde entschieden, diese Ebene zu konservieren, obwohl darunter noch Fragmente von mindestens zwei weiteren Tapeten zu erkennen sind, eine in weissem Grundton, mit zarten blauen Streifen und Primel-Dekor, eine in sattem Dottergelb mit geometrischen Mustern, beide mit unterschiedlichen befolkten, dunkelgrünen Bordüren mit Blattornamenten.

In der heutigen Küche sind Reste der Bordüren erhalten, im kleinen Salon und den Schlafzimmern konnten nur noch kleinere Tapetenfragmente freigelegt werden. Wir konnten uns hier weder entschließen, die Wände neu zu gestalten, noch eine der alten Tapetenschichten als Vorlage für eine «museale» Rekonstruktion zu verwenden. Wir leben stattdessen zufrieden mit den *in situ* konservierten Fragmenten, quasi in einem Zwischenzustand. Das Überlieferte zu schätzen haben wir unseren Kindern schon gut vorgelebt: Als die in einem unbeaufsichtigten Augenblick mit Ölkreiden eine Wandmalerei im Kinderzimmer ausführten, haben sie respektvollen Abstand zu den historischen Tapeten gehalten und ausschliesslich die frischen Gipswände gestaltet.

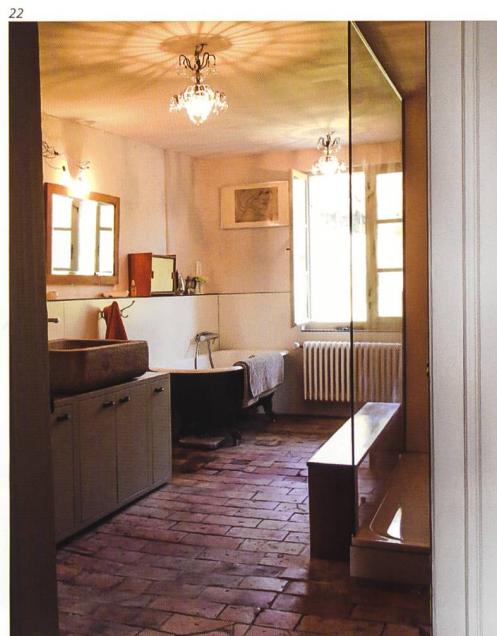
Abb. 22
Der Tonplattenboden im heutigen Bad stammt von einer früheren Umnutzung als Küche – darunter liegt noch das Felderparkett.

Das jetzige Badezimmer war vorher eine Küche, der Boden mit Tonplatten belegt, der Herd mit offenem Rauchfang und ein grosser Schüttstein mit Ablauf an der Aussenwand. Und noch früher war es ein Zimmer für den gehobenen Wohnbedarf, wie sich

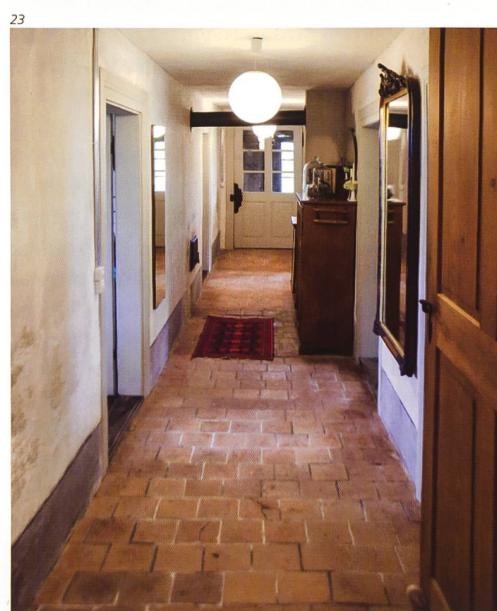
Abb. 23
Der zentrale Gang auf die Laube erschliesst alle Räume im Obergeschoss. Der eher unübliche Anschluss des Ofenrohrs quer über den Gang an den Kamin weist auf einen nachträglichen Einbau.

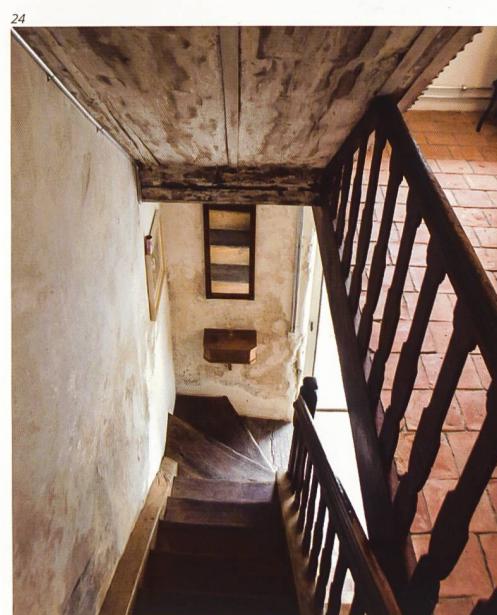
Abb. 24
Die Treppe ins Obergeschoss ist komplett erhalten, ebenso die etwas einfacher gehaltene Treppe ins Dachgeschoss.
