Zeitschrift: Archäologie und Denkmalpflege im Kanton Solothurn

Artikel: Plädoyer für die Minimalinvasion : der Bromegghof in Biberist

Plädoyer für die Minimalinvasion – der Bromegghof in Biberist

Biberist, Bromeggstrasse 50, Bromegghof

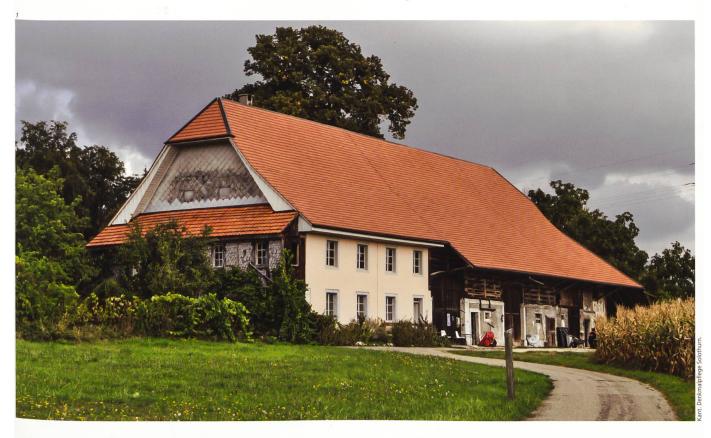
Abb. 1 Biberist, Bromeggstrasse 50, Bromegghof. Das Viertelwalmdach überspannt den Wohnbau, den Stalltrakt mit drei Durchfahrten und den Gesindewohnteil.

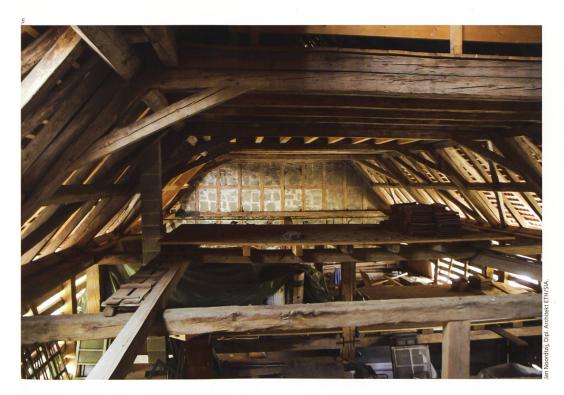
Abb. 6
An der Profilleiste des Gesindewohnteils ist abzulesen, dass
die Dachform früher eine
andere gewesen sein muss.
Das Kopfsteinpflaster ist
im überdachten Bereich gut
erhalten.

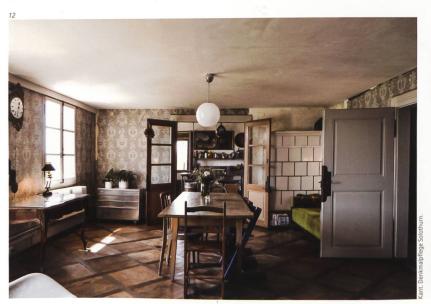
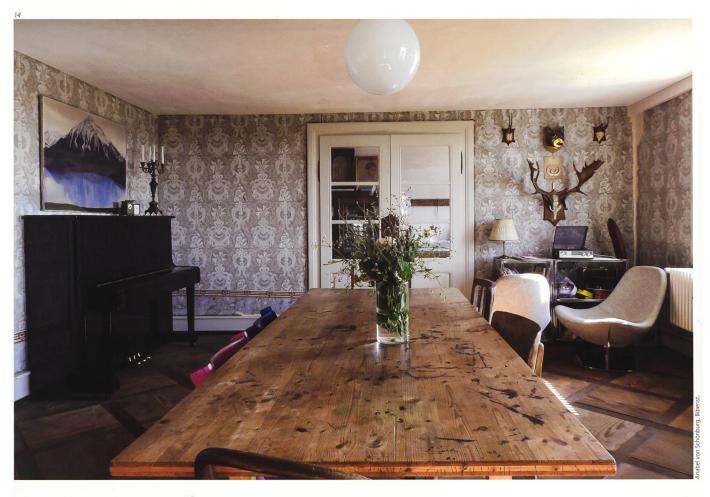
Abb. 14 und 15 Blick in den Mittelsalon. Die Innentüren wurden nach Befund grau überfasst.

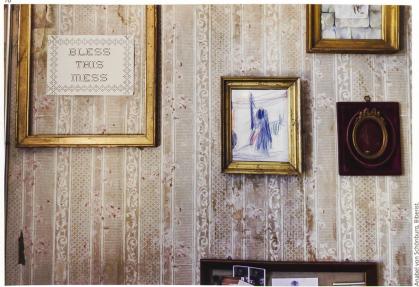
Abb. 16 Konservierte Tapete im kleinen ostseitigen Salon.

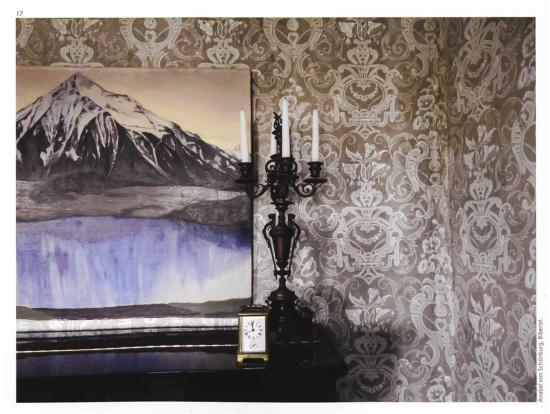
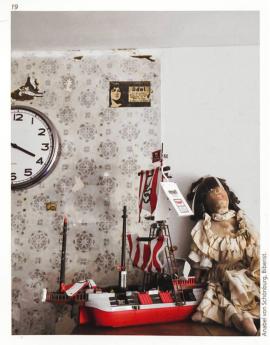
Abb. 17–21 Detailaufnahmen der in situ konservierten Tapeten in Stube und Kinderzimmer des Obergeschosses.

Aussenwände durch jahrelangen Wassereintrag stark beschädigt, der Wandbelag bröckelte, die Tapetenreste schimmelten. Diese Bereiche wurden nicht konserviert, sondern abgeschlagen und neu erstellt, aber die gut erhaltenen Aussenwände und die gesamten Innenwände wurden erhalten. Proben in den obersten Tapetenschichten aus dem 20. Jahrhundert ergaben eine grosse Anzahl an älteren, darunter verborgenen Schichten und damit Anlass für umfangreiche Freilegungsarbeiten. Danach zeigte sich von Zimmer zu Zimmer ein unterschiedlicher Erhaltungszustand: Im grossen Mittelsalon kam, nach Entfernung der obersten Schicht und der Fragmente der beiden folgenden Schichten, eine nahezu komplett erhaltene pastellgrüne Tapete zum Vorschein, auf grau marmoriertem Fries, strukturiert mit braunen, geometrisch gemusterten Bordüren. Aufgrund des guten Erhaltungszustands wurde entschieden, diese Ebene zu konservieren, obwohl darunter noch Fragmente von mindestens zwei weiteren Tapeten zu erkennen sind, eine in weissem Grundton, mit zarten blauen Streifen und Primel-Dekor, eine in sattem Dottergelb mit geometrischen Mustern, beide mit unterschiedlichen beflockten, dunkelgrünen Bordüren mit Blattornamenten.

In der heutigen Küche sind Reste der Bordüren erhalten, im kleinen Salon und den Schlafzimmern konnten nur noch kleinere Tapetenfragmente freigelegt werden. Wir konnten uns hier weder entschliessen, die Wände neu zu gestalten, noch eine der alten Tapetenschichten als Vorlage für eine «museale» Rekonstruktion zu verwenden. Wir leben stattdessen zufrieden mit den in situ konservierten Fragmenten, quasi in einem Zwischenzustand. Das Überlieferte zu schätzen haben wir unseren Kindern schon gut vorgelebt: Als die in einem unbeaufsichtigten Augenblick mit Ölkreiden eine Wandmalerei im Kinderzimmer ausführten, haben sie respektvollen Abstand zu den historischen Tapeten gehalten und ausschliesslich die frischen Gipswände gestaltet.

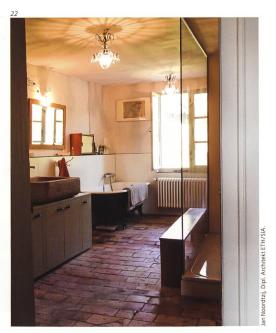
Abb. 22 Der Tonplattenboden im heutigen Bad stammt von einer früheren Umnutzung als Küche – darunter liegt noch das Felderparkett.

Das jetzige Badezimmer war vorher eine Küche, der Boden mit Tonplatten belegt, der Herd mit offenem Rauchfang und ein grosser Schüttstein mit Ablauf an der Aussenwand. Und noch früher war es ein Zimmer für den gehobenen Wohnbedarf, wie sich bei den Baumassnahmen herausstellte – der Boden Felderparkett und an der Wand eine grüne Tapete mit Streublumenmuster. Auch der vom Gang aus zu befeuernde Kachelofen, mit weissen, schwarz umrandeten Kacheln, ist Zeuge einer früheren Umnutzung: Der Anschluss des Ofenrohrs, quer über den Gang an den Hauptkamin, deutet auf einen nachträglichen Einbau hin. Vermutlich noch aus der Bauzeit stammen dagegen die Böden, das Felderparkett mit Hartholzfries und die quadratischen ziegelroten Tonplatten.
