Zeitschrift: Archäologie und Denkmalpflege im Kanton Solothurn

**Band:** 23 (2018)

# Neue Befunde zur Bau- und Ausstattungsgeschichte des Aarhofs in Solothurn

**URS BERTSCHINGER**

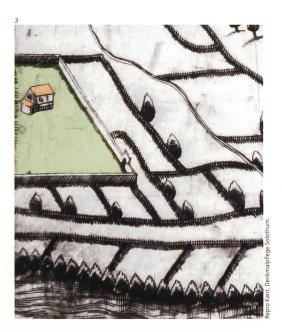
#### Abb. 3 Ausschnitt aus der Stadtansicht von Gregor Sickinger, um 1610. Am linken Rand, leicht vom Aareufer entfernt, ein Teil des ummauerten Parks des Aarhofs mit dem kleineren Vorgängerbau. Zur besseren Lesbarkeit wurde ein Teil davon koloriert. Privathesitz I. Weber Bern.

Auf der Stadtansicht von Gregor Sickinger aus den Jahren um 1610/1615 sieht man den nördlichen Teil des mit einer mannshohen Mauer umfriedeten grossen Grundstücks des heutigen Aarhofs (Abb. 3). In der nordöstlichen Ecke der Umfriedungsmauer, gegen Norden ausgerichtet, befindet sich ein übermauertes Eingangsportal. Innerhalb des Grundstücks liegt ein kleineres gemauertes, in Nordsüdrichtung stehendes und zweigeschossiges Gebäude mit Satteldach. An seiner südseitigen Giebelfassade ist ein schmaler, eingeschossiger und nicht befensterter Eingangsvorbau mit Pultdach und ostseitigem Hauseingang angebaut. Die östliche Längsfassade des Hauptbaus scheint im Erdgeschoss nicht befenstert gewesen zu sein. Bei der dargestellten Fassadenstruktur könnte es sich um ein Spalier handeln. Darüber, im Obergeschoss, liegen ostseitig zwei hochrechteckige grössere Fenster. Die südliche Giebelfassade ist im Obergeschoss, über dem Pultdach des Anbaus, mit einem Doppelfenster ausgestattet. Aufgrund der heutigen Grundrissstruktur und den beim letzten Umbau näher untersuchten Mauerbereichen kann mit grosser Sicherheit davon ausgegangen werden, dass dieser kleinere Vorgängerbau

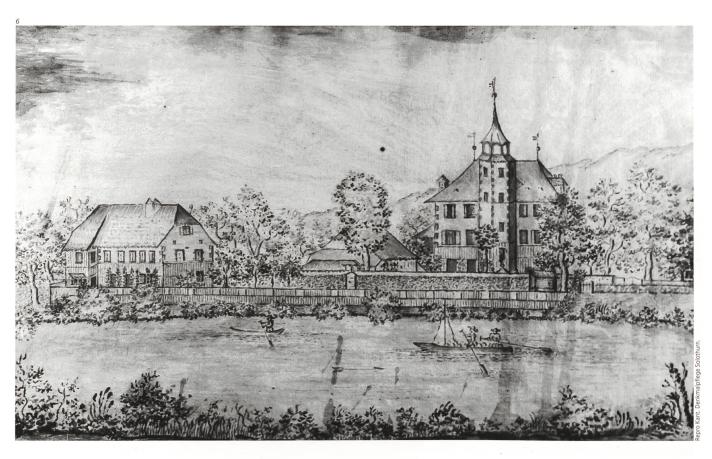
Abb 6 Die Zeichnung um 1790 aus anonymer Hand zeigt den Aarhof von der gegenüberliegenden Aareseite aus. Das Dach erhielt um 1760 zwei seitliche Vollwalme, im Turmhelm wurde eine befensterte Stube eingebaut. Die links neben dem Aarhof stehende kleinere Scheune wurde in den 1990er Jahren abgebrochen. Am linken Bildrand ist zudem noch das 1735 erbaute Wohnhaus des Urs Jakob Christoph Brunner ersichtlich (heutige Römer-Zentralbibliothek Solothurn, ab 58

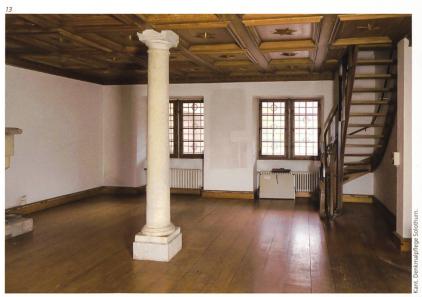
Abb. 12 Der nordostseitige Salon im ersten Obergeschoss, vor der Renovation 2017. Die holzsichtige Kassettendecke stammt, wie jene im Erdgeschoss, aus der ersten Hälfte des 17. Jahrhunderts. Das Eckcheminée und die rote textile Wandbespannung sind Zutaten aus den 1970er Jahren.

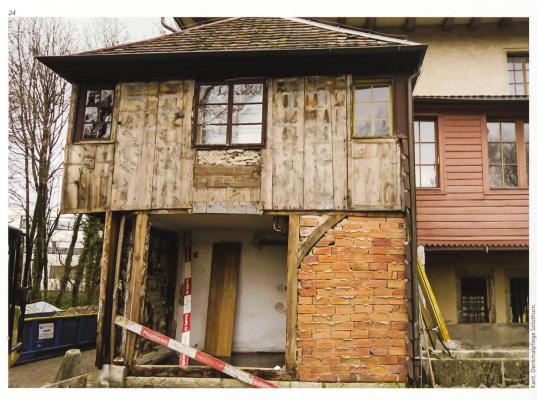
Abb. 24
Der rückseitige Anbau stammt aus der Mitte des 17. Jahrhunderts. Über einem anscheinend offenen Erdgeschoss beherbergte er im Obergeschoss die Hauskapelle. Ab 1781 und im 19. Jahrhundert erhielt er umfassende Erneuerungen und Umnutzungen. Foto während dem Umbau von 2017.

Neuste Befunde bei der letzten Bauuntersuchung 2017 im Bereich des rückseitigen hölzernen Anbaus belegen jetzt, wenn auch nicht hundertprozentig, den höchstwahrscheinlichen Standort der Kapelle. Holzkonstruktionen und Malereifragmente deuten darauf hin. Dieser Anbau weist heute ein geschlossenes Erdgeschoss mit innerer Holztreppe, einen mittelgrossen Raum mit Kachelofen und eine schmale, ursprünglich offene Nordlaube im ersten Obergeschoss auf. Es scheint, dass er zu seiner Erbauungszeit anders dimensioniert und gestaltet war. Der ursprüngliche rechteckige und rund 5,30×4,30 Meter grosse Raum im Obergeschoss stand im Erdgeschoss auf freistehenden Eichenpfosten, welche auf einer Seite zurückversetzt waren und mit gebogenen Holzbügen das auskragende Obergeschoss abstützten. Erschlossen wurde dieses durch die grosse bestehende Westlaube. Auf der Ostmauer gegen den Hauptbau hin konnten nun oberhalb einer Sakramentsnische (?) dazugehörende Verputzreste mit Malereifragmenten gefunden werden. Dabei zeigte sich eine geschwungene bläulich-graue schmale Stoffbanderole mit Licht und Schatten, begleitet mit spitzblättrigem (Palm-)Laub. Ob diese Banderole zu Aposteln, Heiligen oder Engeln und somit zu einer Kapelle gehörte, konnte nicht abschliessend nachgewiesen werden. Andere Beispiele in der Art sind jedoch bekannt, zumal der Typus der auf Holzpfosten stehenden Kapelle als Anbau an ein Gebäude mindestens ein Mal in der Stadt Solothurn nachgewiesen ist.5

Es scheint, dass um 1781 der Kapellenanbau innen und aussen umfassend verändert wurde. Dabei erhielt der Raum im Obergeschoss eine neue Nutzung. Aus der Kapelle wurde ein mit einem umlaufenden Brüstungstäfer und einem Cheminée ausgestattetes Zimmer mit einer gegen Norden angehängten neuen, schmalen und gedeckten Laube (Abb. 24 und 25). Das bisher offene Erdgeschoss wurde mit Brettern verschalt und neu als geschlossener Raum genutzt. Im 19. Jahrhundert erhielt das Obergeschosszimmer gedruckte Papiertapeten, unter anderem mit Blumen-, Blätter- und Vogelmotiven (Abb. 26 und 27). Mit einer Holztreppe wurde ein direkter Zugang vom Erdgeschossraum her geschaffen.
