Gereinigt und in frischem Kleid – die Marienkirche in der Solothurner Weststadt

STEFAN BLANK

Die zu den herausragenden Kirchenbauten aus der Zeit der Nachkriegsmoderne im Kanton Solothurn zählende Marienkirche in der Solothurner Weststadt wurde in den letzten Jahren schrittweise restauriert. Mit der Turmrestaurierung konnten die Arbeiten 2018 abgeschlossen werden. Durch die zurückhaltenden Massnahmen gelang es, die charakteristischen Qualitäten dieses feingliedrig gestalteten Bauwerks wieder akzentuierter zur Geltung zu bringen.

Solothurn, Marienkirche, Wildbachstrasse 18

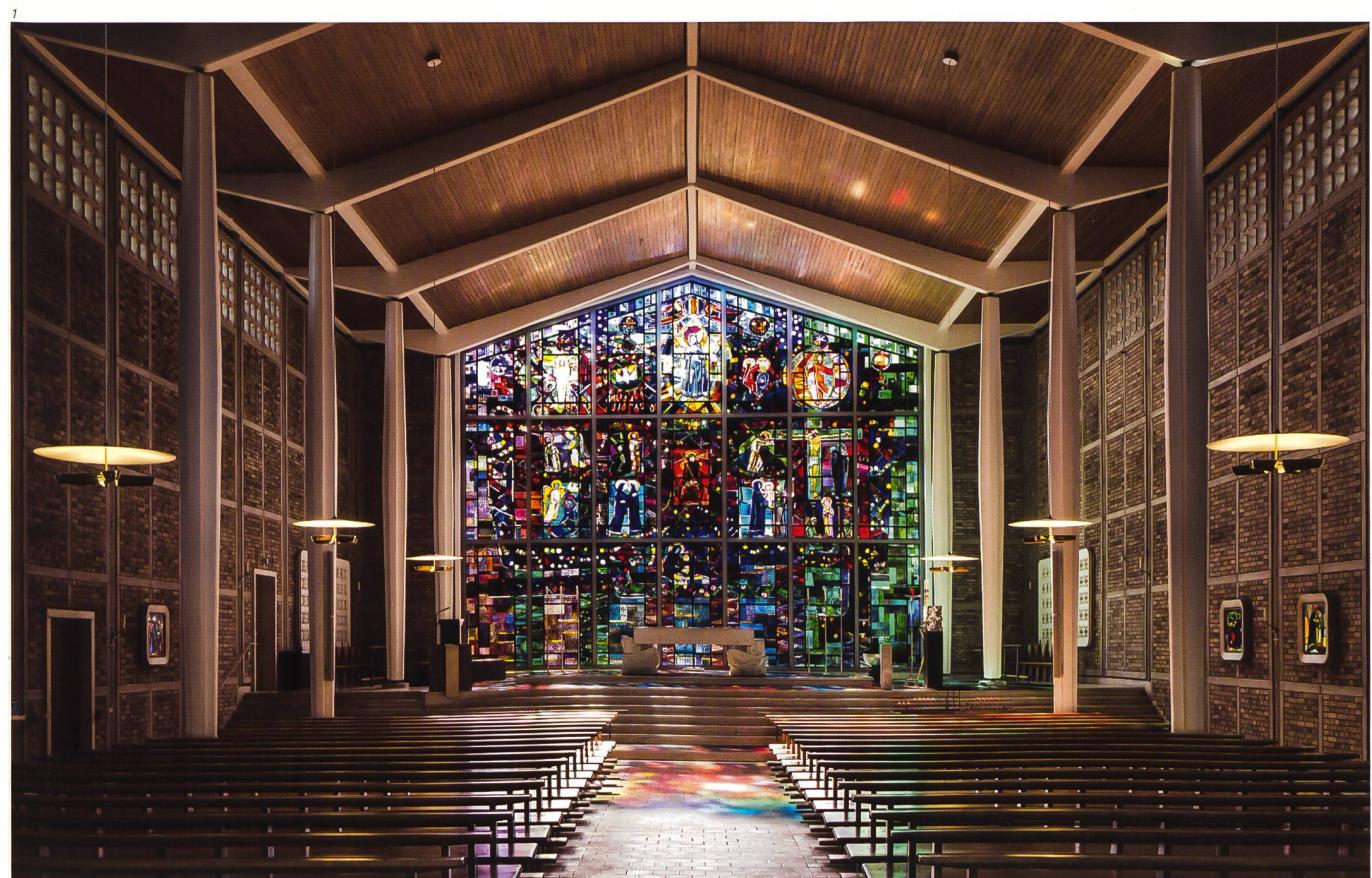
*Abb. 1
Blick in den Innenraum der Kirche gegen Westen, nach der Restaurierung 2017.
Foto 2018.*

Das monumentale Westfenster von Hans Stocker nimmt die gesamte Chorwand ein (Abb. 1 und 5).³ Es zeigt die fünfzehn Geheimnisse des Rosenkranzes und besteht aus über 7000 bunten Einzelgläsern, die durch Bleiruten miteinander verbunden sind. Die Restaurierung von 2013 betraf in erster Linie die äussere Schutzverglasung, die undicht geworden war (Abb. 4). Zur Behebung der Schäden war es notwendig, die Schutzverglasung auszubauen. Die spröde gewordenen und darüber hinaus asbesthaltigen Kittfugen mussten ersetzt sowie die tragende Stahlkonstruktion und die T-Stahlprofile der Fensterrahmen entrostet und neu gestrichen werden. Vor dem Wiedereinsetzen der Schutzverglasung bot sich die Gelegenheit, das normalerweise von aussen unzugängliche Chorfenster zu reinigen und kleinere Schadstellen an der Bleiverglasung zu beheben.

Aussenwände und dem Holz von Decke und Sitzbänken zeichnet sich das Stützen- und Tragsystem nun wieder deutlich ab (Abb. 1).

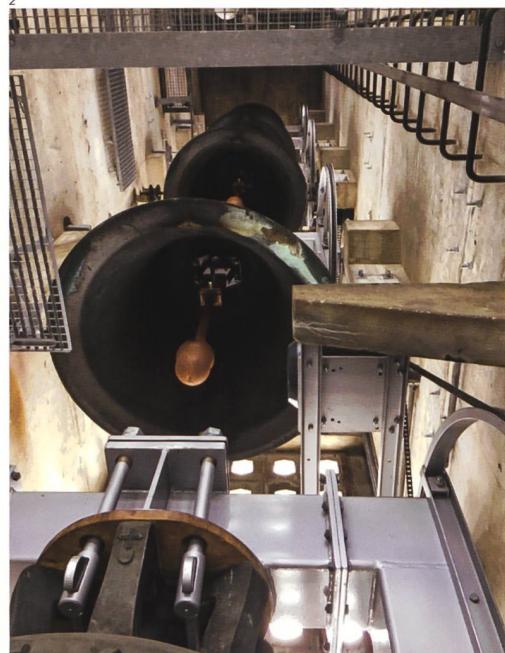
Abb. 2
Blick in den Turm mit den fünf übereinander hängenden Glocken, nach der Sanierung des Geläuts 2015.

Bei der 2015 erfolgten Sanierung wurden die aus zusammengeschweißten U-Profilen hergestellten Stahljoche durch Kastenjoche mit quadratischen Hohlprofilen ersetzt. Diese Massnahme erfolgte vorbeugend, war aufgrund der Korrosionsspuren an Schrauben, Muttern und Schweißnähten aber durchaus gerechtfertigt. Die Klöppel und Klöppelaufhängungen ersetzen die Spezialisten ebenfalls, was zu einer Verringerung der Glockenbelastung führte. Bei der Sanierung wurden auch die Motoren, Läuträder, Lager und Lagerringe sowie der Läutcomputer ersetzt und ein neues Steuertableau eingebaut. Gemäss Experten ist der Charakter des Geläuts weiterhin vorhanden und der Klang der Glocken hat sich durch die Massnahmen verbessert.

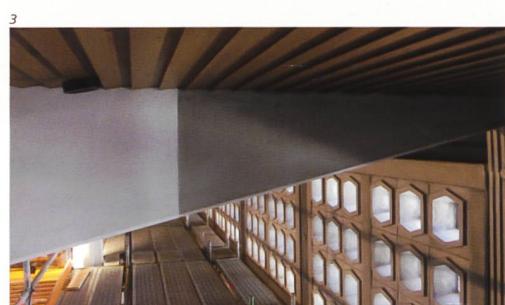
Abb. 3
Detail des Betontragwerks im Innenraum nach der Restaurierung. Eindrücklich zeigt die im ungereinigten Zustand belassene Stelle rechts den Verschmutzungsgrad vor der Reinigung.

Im Innenraum der Kirche und der beiden Kapellen ging es primär um eine sanfte Reinigung der teilweise stark verschmutzten Wand-, Boden- und Deckenoberflächen (Abb. 3) sowie der Kirchenbänke und der künstlerischen Ausstattung. Die Reinigung erfolgte mit Dampfgerät, Bürste und Salmiakwasser. Die Holzdecke wurde lediglich abgestaubt und dann nass gereinigt. Die von Hans Stocker geschaffenen bunten Seitenfenster konnten zusätzlich von aussen gereinigt werden, da man die äussere Schutzverglasung entfernte. Nach der Reinigung des Betontragwerks zeigte sich der bestehende bauzeitliche Anstrich stark fleckig und mit zahlreichen Farbabplatzungen. Deshalb fiel der einhellige Entscheid, die Stützen und die Träger neu zu streichen. Vor dem Hintergrund der dunklen Kalksandsteine der

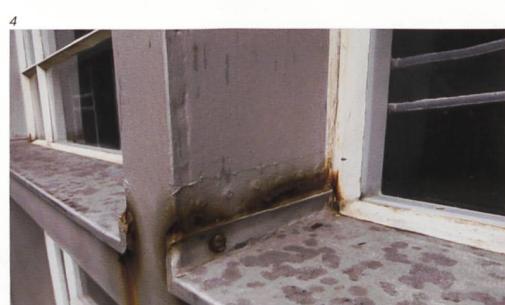
Abb. 4
Schadensbild an der äusseren Schutzverglasung des Westfensters. Korrosion und spröde Kittfugen machten das Fenster undicht.

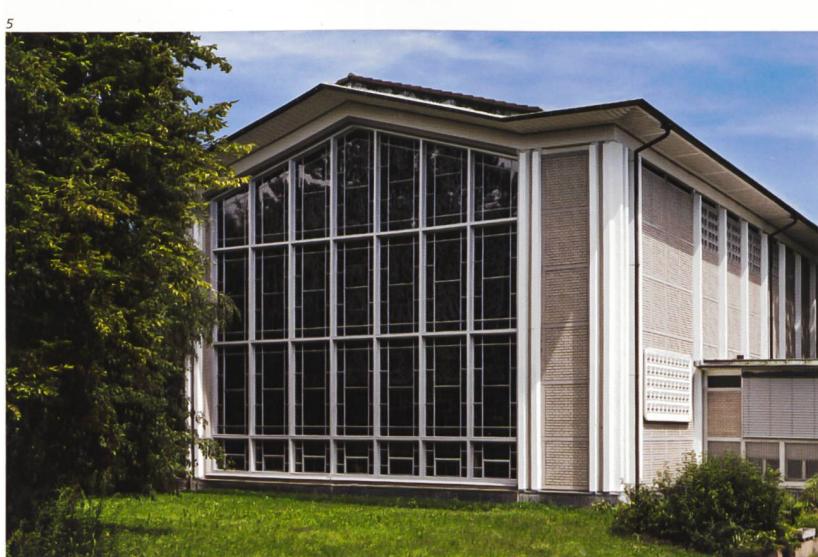
Abb. 5
Ansicht der Marienkirche von Westen, nach der Instandstellung der Schutzverglasung des Westfensters, aber vor der Restaurierung der übrigen Gebäudehülle.

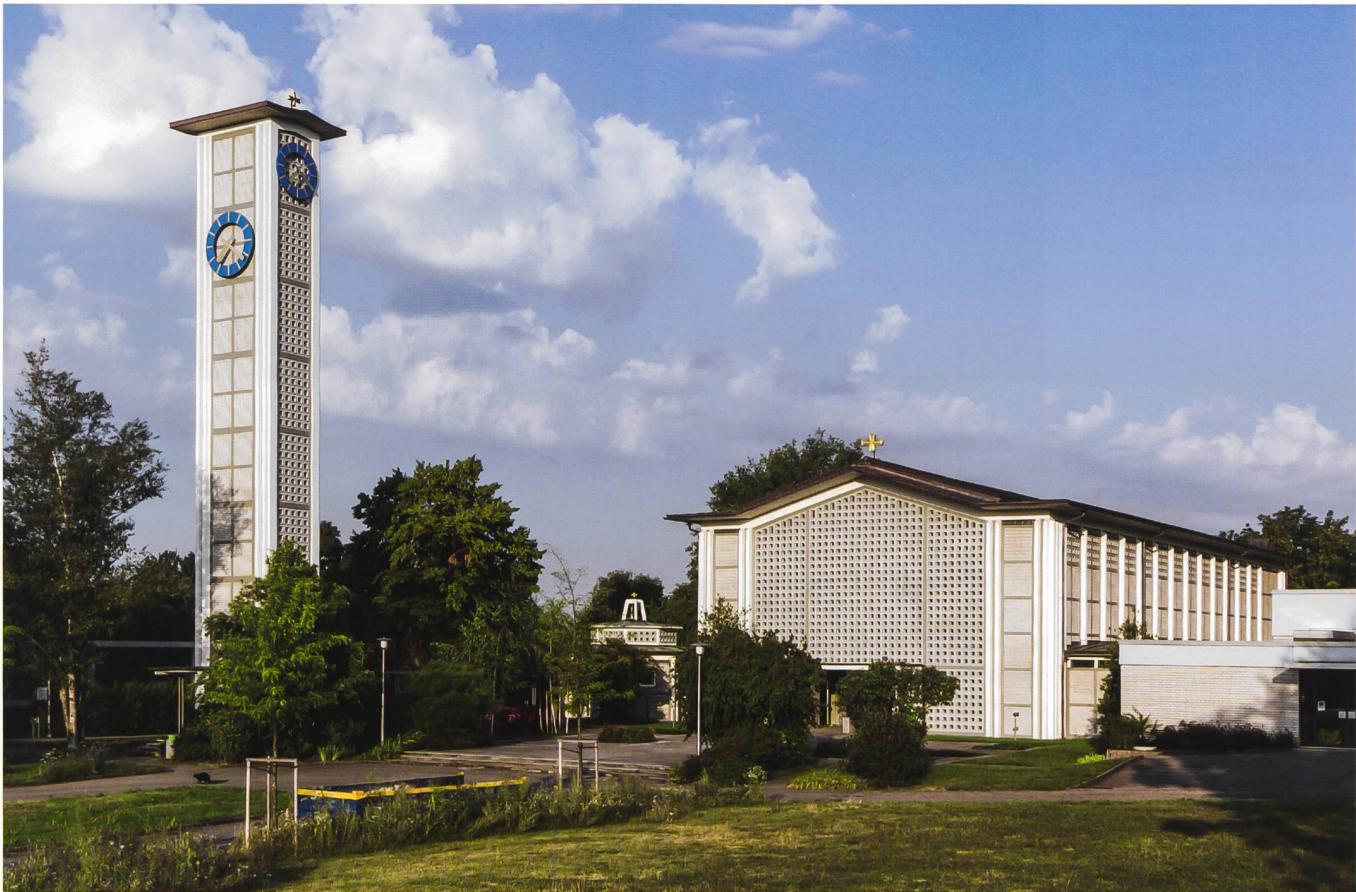
Abb. 6
Solothurn, Marienkirche in der Weststadt. Ansicht von Nordosten nach den Restaurierungsarbeiten 2018.

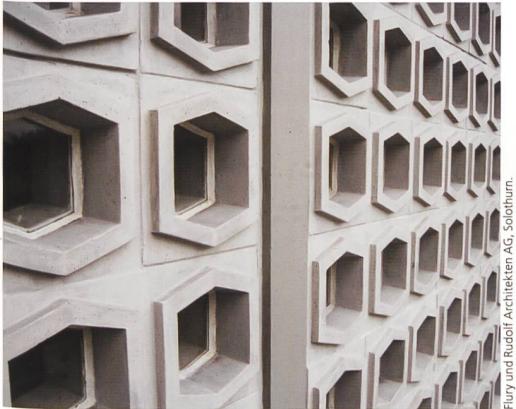
Abb. 7
Detail der Ostfassade nach der Restaurierung 2017, mit nach Befund neu gefassten Betonwaben.

Am Außenbau wiesen sämtliche Betonelemente einen ungeeigneten und teilweise schlecht haftenden Anstrich auf, der entfernt werden musste. Nach der Reinigung und der in gewissen Partien notwendigen Betonsanierung zeigten sich die Betonstützen sehr fleckig, sodass sie wieder weiß gestrichen wurden. Ebenfalls nach Befund neu gefasst wurden die Betonwaben (hellgrau) und die horizontalen und vertikalen Betonriegel (dunkelgrau) (Abb. 7). Die gerillten Kalksandsteine blieben weiterhin ungestrichen. So erhielten die Fassaden ihre ursprüngliche differenzierte Farbigkeit, die das feingliedrige System von konstruktivem Traggerüst mit Ausfachungen betont, wieder zurück (Abb. 8).

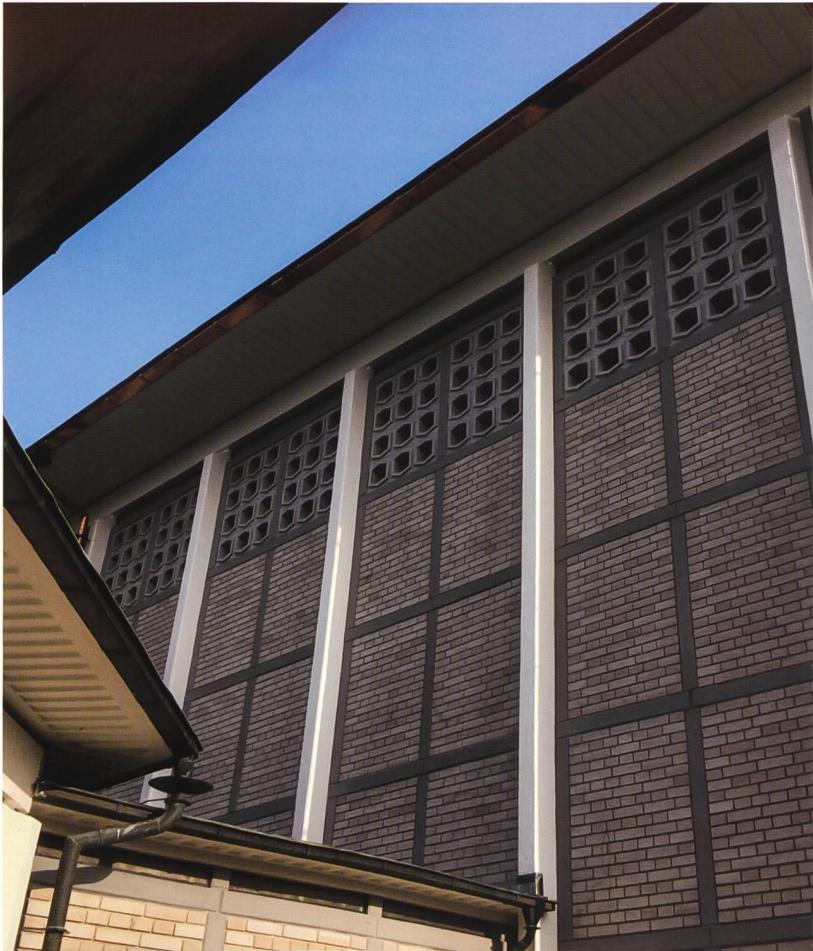
Abb. 8
Blick auf die Südfassade nach der Restaurierung 2017. Die differenzierte Farbigkeit von Traggerüst und Ausfachungen kommt wieder ausdrucksstark zur Geltung.

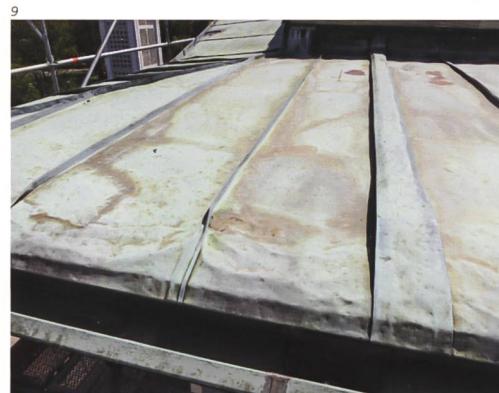
Abb. 9
Detail des Kirchendachs mit der schadhaften Kupferblech-eindeckung. Foto 2017.

Das Dach auf dem Kirchenschiff besteht aus einem mittleren Satteldach mit Ziegeldeckung und einem umlaufenden seitlichen Bereich mit Kupferdeckung. Das direkt auf die Betonunterkonstruktion montierte Kupferblech war stark korrodiert und stellenweise nur noch sehr dünn sowie mit zahlreichen Flickstellen durchsetzt. Es wurde deshalb neu erstellt und

zusätzlich auf die bautechnisch übliche Holzunterkonstruktion montiert. Die Spengler ersetzten ausserdem die kantig geformten Dachrinnen und die Fallrohre. Spezielle Elemente wie beispielsweise die tellerförmigen Wasserfangkästen verwendeten sie wieder (Abb. 9 und 10).

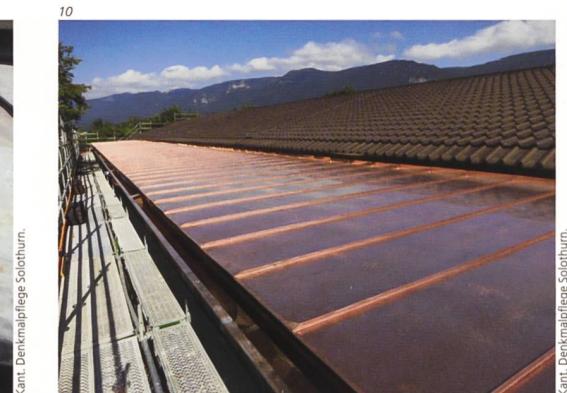
Abb. 10
Ansicht des neu mit Kupferblech eingedeckten Teils des Kirchendachs. Foto 2017.
