Zeitschrift: Archäologie und Denkmalpflege im Kanton Solothurn

Artikel: Gereinigt und in frischem Kleid : die Marienkirche in der Solothurner

Gereinigt und in frischem Kleid – die Marienkirche in der Solothurner Weststadt

Solothurn, Marienkirche, Wildbachstrasse 18

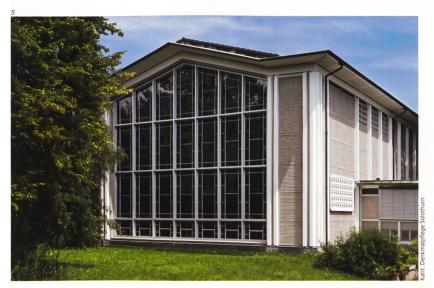
Abb. 4

Schadensbild an der äusseren Schutzverglasung des Westfensters. Korrosion und spröde Kittfugen machten das Fenster undicht.

Das monumentale Westfenster von Hans Stocker nimmt die gesamte Chorwand ein (Abb. 1 und 5).3 Es zeigt die fünfzehn Geheimnisse des Rosenkranzes und besteht aus über 7000 bunten Einzelgläsern, die durch Bleiruten miteinander verbunden sind. Die Restaurierung von 2013 betraf in erster Linie die äussere Schutzverglasung, die undicht geworden war (Abb. 4). Zur Behebung der Schäden war es notwendig, die Schutzverglasung auszubauen. Die spröde gewordenen und darüber hinaus asbesthaltigen Kittfugen mussten ersetzt sowie die tragende Stahlkonstruktion und die T-Stahlprofile der Fensterrahmen entrostet und neu gestrichen werden. Vor dem Wiedereinsetzen der Schutzverglasung bot sich die Gelegenheit, das normalerweise von aussen unzugängliche Chorfenster zu reinigen und kleinere Schadstellen an der Bleiverglasung zu beheben.

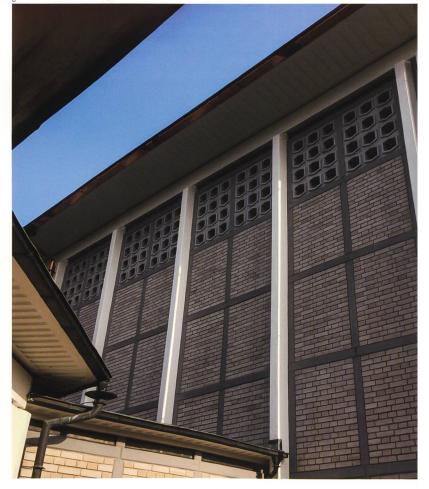
Abb. 9 Detail des Kirchendachs mit der schadhaften Kupferblecheindeckung. Foto 2017.

Das Dach auf dem Kirchenschiff besteht aus einem mittleren Satteldach mit Ziegeldeckung und einem umlaufenden seitlichen Bereich mit Kupferdeckung. Das direkt auf die Betonunterkonstruktion montierte Kupferblech war stark korrodiert und stellenweise nur noch sehr dünn sowie mit zahlreichen Flickstellen durchsetzt. Es wurde deshalb neu erstellt und

zusätzlich auf die bautechnisch übliche Holzunterkonstruktion montiert. Die Spengler ersetzten ausserdem die kantig geformten Dachrinnen und die Fallrohre. Spezielle Elemente wie beispielsweise die tellerförmigen Wasserfangkästen verwendeten sie wieder (Abb. 9 und 10).
