Die restaurierte Restaurierung der Burgruine Frohburg in Trimbach

JAKOB OBRECHT

1907 wurden auf der Ruine Frohburg erste Sondiergrabungen durchgeführt. In den 1970er Jahren folgte eine archäologische Untersuchung in fünf Etappen. Parallel dazu konservierte man das sichtbare Mauerwerk und machte die Ruine für das Publikum zugänglich. 2017 wurde es nötig, die in den vergangenen 40 Jahren am Mauerwerk entstandenen Schäden zu reparieren. Ein wichtiges Ziel der Unterhaltsarbeiten war es, eine kostspielige Grosssanierung in einigen Jahrzehnten zu vermeiden.

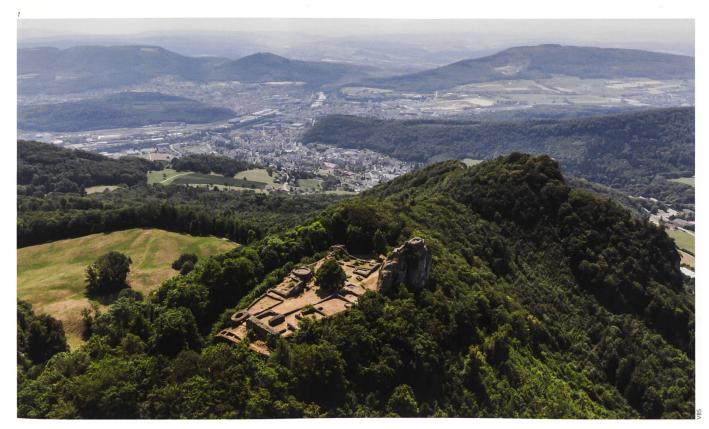
Abb. 1
Die Ruine Frohburg in einer
Flugaufnahme von Norden.
Am Westrand der Burg erhebt
sich der markante «Hohe
Felsen». Im Hintergrund Trimbach und die Stadt Olten.
Foto 2015.

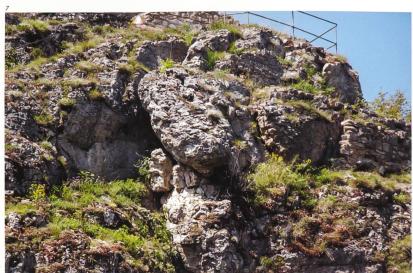
Abb. 7 «Hoher Felsen», 2012, von Südosten. Der vom Absturz bedrohte Block im Zentrum des Bildes steht lediglich noch auf brüchigem Fels.

2013 meldete ich mich erneut bei der kantonalen Denkmalpflege. Ein weiterer Besuch auf der Ruine hatte gezeigt, dass die Schäden an einigen Mauerpartien grösser geworden waren. Zudem drohte am «Hohen Felsen» ein grösseres Stück Fels abzubrechen und direkt auf den von Süden her in den Innenhof führenden Weg zu stürzen (Abb. 7). Die Geologin Céline Pittet begutachtete die Situation und kam dabei ebenfalls zum Schluss, dass hier ein massives Sicherheitsproblem vorliegt. Umgehend wurde die Firma Gasser Felstechnik AG, Lungern OW, damit beauftragt, die gelockerte Felspartie zu entfernen.

Gleichzeitig sicherten die Spezialisten entlang des Zugangs zum «Hohen Felsen» eine grössere, vom Hauptfelsen durch eine langsam breiter werdende Kluft getrennte Felspartie mit zwei massiven Stahlnägeln.

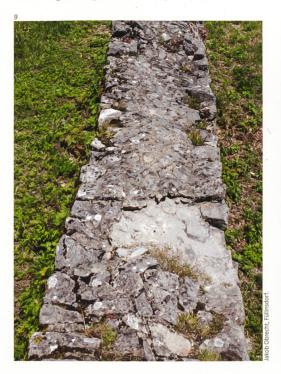
Abb. 8 «Hoher Felsen», 2011. Mauermantel (Abb. 2, Pos. 22) mit vielen ausgewitterten Steinen, von Osten.

Zeit zeigte, war ein Teil des herangeführten Materials ungeeignet. Die Oberflächen der zwar einfach und daher auch schnell vermauerbaren Steine witterten in der Folge stark ab. Das sah nicht nur unschön aus, vielmehr bestand die Gefahr, dass mit der Zeit grössere Partien der Mauermäntel sich lösen und abstürzen würden. Eine Befürchtung, die sich 2017 mit der stark schadhaft gewordenen Mauer auf dem «Hohen Felsen» bestätigte (Abb. 8).

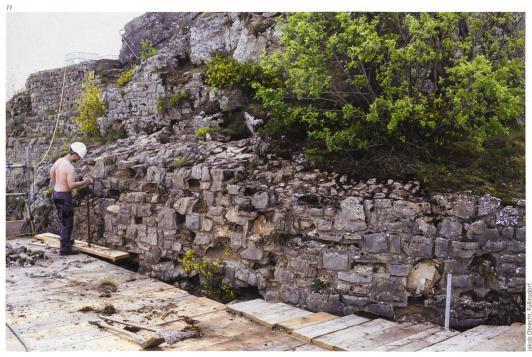
Abb. 11 «Hoher Felsen», 2017, von Nordosten. Zustand der stark ausgewitterten Mauer (Abb. 2, Pos. 22) vor Beginn der Sanierungsarbeiten.

Als Erstes wurde vor dem «Hohen Felsen» ein Gerüst von 10 m Höhe mit einer grossen Arbeitsplattform gebaut (Abb. 10). Anders wäre es hier nicht möglich gewesen, den stark beschädigten Mauerzug wieder instand zu stellen (Abb. 11). Im Gegensatz dazu konnten die Schadstellen in der östlichen Zisternenmauer von den Maurern, am Seil gesichert, saniert werden. Ein Vorgehen, das zwar eine etwas längere Arbeitszeit erforderte, dafür aber keine Gerüstkosten verursachte (Abb. 13 und 14).

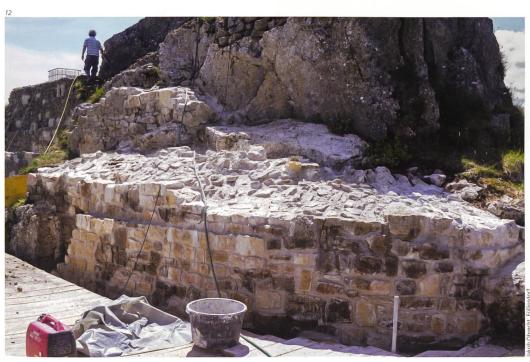
Abb. 12 «Hoher Felsen», 2017, von Nordosten. Mauer (Abb. 2, Pos. 22) nach Abschluss der Reparatur.

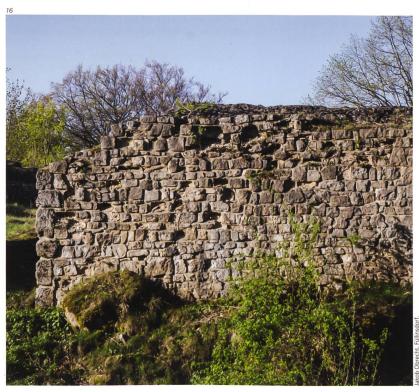
Abb. 15 Nordtor, 2012. Westliche Torwange (Abb. 2, Pos. 5) mit Zementplomben einer vorangegangenen Sanierung, von Südosten.

In der Schildmauer und an der westlichen Flanke des Nordtors gab es ebenfalls grössere Ausbrüche. Einige davon waren bereits vor Jahren mit Mörtel gefestigt worden, boten aber seither kein schönes Bild mehr (Abb. 15).

Die Fehlstellen in der Schildmauer wurden grossflächig repariert (Abb. 16). Beim Nordtor wurde die Mauerkrone partiell ersetzt, dazu wurde ein Teil der Zementplomben ausgespitzt und der Mauerverband mit neu eingesetzten Steinen geschlossen.
