Zeitschrift: Archäologie und Denkmalpflege im Kanton Solothurn
Herausgeber: Amt für Denkmalpflege und Archäologie des Kantons Solothurn
Band: 23 (2018)

Rubrik: Denkmalpflege : Kurzberichte

Kurzberichte

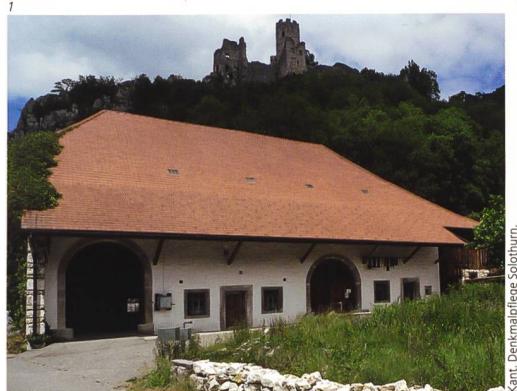
*Abb. 1
Balsthal, Römerstrasse 4.
Die ehemalige Schlossscheune
nach der Restaurierung der
Südfassade, Foto 2018.*

die Mauer trocken gereinigt und von losen Mörtelpartien befreit. Fehlstellen wurden mit Kalksteinen ergänzt. Das gesamte Mauerwerk wurde ausgestopft und in der Pietra-Rasa-Technik neu verfugt und verputzt. Hierbei handelt es sich um eine historische Technik, die das Verfugen und Verputzen von Feld- und Bruchsteinmauern in einem Arbeitsschritt kombiniert. Zum Schluss wurde das gesamte Gemäuer mit einer Kalkfarbe gestrichen. Mit diesem Vorgehen ist das Mauerwerk in seiner Substanz langfristig gesichert, gleichzeitig hat es seinen ursprünglichen und charakteristischen Ausdruck zu erhalten. Als weitere Massnahme wurden verfaulte Hölzer im Dachstuhl durch Altholz fachgerecht ersetzt und die Tennstore und die Stalltür samt Beschlägen repariert und gerichtet.

Die zweite Etappe, die zurzeit ausgeführt wird, widmet sich der Instandstellung des Ostmauerwerks.

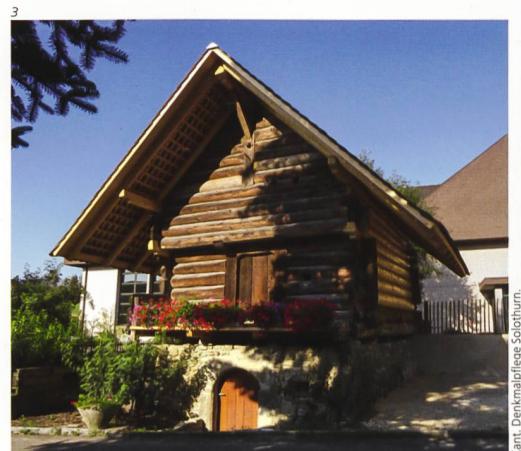
Abb. 3
Buchegg. Der Speicher Schulgässli 4 in Aetigkofen nach der Restaurierung. Foto 2018.

Die nach aussen gewölbten halbrunden Baumstämme, sogenannte Hälblinge, sind als Blockbau an den Ecken ineinandergefügt (verkämmt). Die leichte Auskragung des Obergeschosses ist eine typische frühe Konstruktionsform. Der Speicher wurde möglicherweise auf den etwas jüngeren Sockel mit gewölbtem Keller und Rundbogenportal aus Nagelfluh aufgesetzt. Bemerkenswert und unüblich sind die beiden Eingänge ins Obergeschoss auf der Gebäuderückseite.

Das Dach des Speichers war vor der letzten Sanierung in den frühen 1980er Jahren in einem sehr schlechten Zustand, denn beide Seitenwände waren durch Wassereintritt partiell stark geschädigt. Wie historische Aufnahmen zeigten, war der Speicher zudem ursprünglich mit einem Satteldach und nicht

mit dem bisherigen Teilwalmdach gedeckt. Im Rahmen der Restaurierung stellte man das Satteldach, das dem Gebäude im Ortsbild eine viel grössere Präsenz gibt, wieder her. Auch die rustikal wirkenden Lauben wurden in den ursprünglichen Zustand zurückgenommen. Wo nötig, reparierten die Zimmerleute das Holzwerk. Bei den verfaulten Seitenpartien mussten sie die Hälblinge teilweise ersetzen. Die jüngeren seitlichen Dachverlängerungen wurden entfernt, das beschädigte Kellerportal repariert und das Mauerwerk gesichert. Ermöglicht wurde die Sanierung durch das Engagement der Eigentümer sowie durch Beiträge von Pro Patria und der Denkmalpflege von Bund und Kanton.

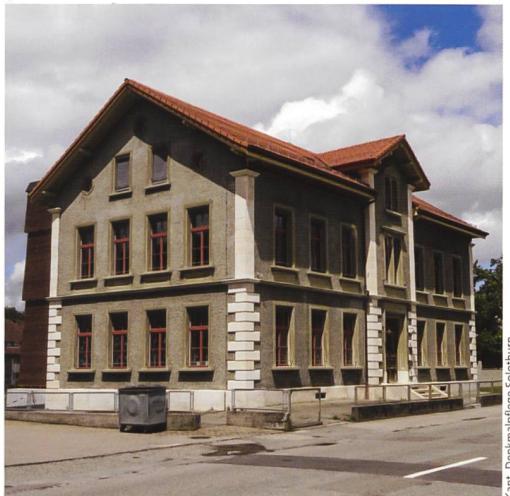
4

Büsserach, Breitenbachstrasse 23, Umbau und Restaurierung des alten Schulhauses Wydenmatt

In den letzten Jahrzehnten ist das Gebäude nicht mehr gross unterhalten worden, und seine Zukunft war ungewiss. Die Sandsteineinfassungen der Fenster etwa wiesen starke Schäden auf. Mit der umfassenden Sanierung des Gebäudes wurde nun der Bestand instand gestellt. Der Altbau und die Schulräume blieben weitgehend erhalten und behielten ihren ursprünglichen Charakter und ihre Ausstrahlung. Der bereits vor Jahrzehnten einmal ersetzte und vergrösserte rückwärtige Anbau mit den Toilettenanlagen wurde rückgebaut und durch einen bewusst zeitgemäss gestalteten neuen Anbau ersetzt. In diesem Zusammenhang erneuerte man auch die ebenfalls schon einmal veränderte Treppenanlage im Altbauteil.

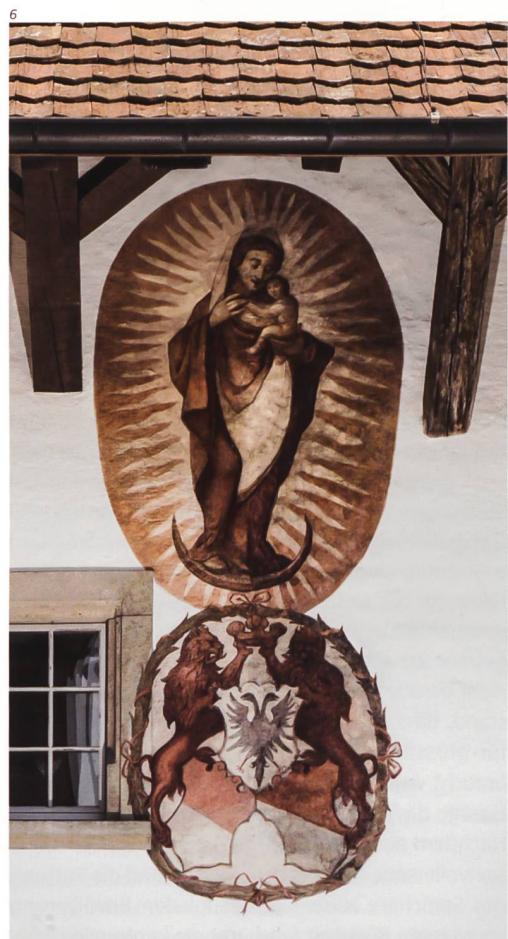
Abb. 6
Erlinsbach, Hauptstrasse 1.
Das 2017 gereinigte Wandbild
an der Südfassade der Alten
Schmitte.

Nach mehr als dreissig Jahren benötigten die Fassaden 2017 eine Reinigung und einen Neuanstrich. Der Eigentümer liess sie im Sommer nach Rücksprache mit der Denkmalpflege mit Solsilikatfarbe im bestehenden kalkbeigen Farnton neu streichen und anschliessend das ebenfalls stark verschmutzte Wandbild fachgerecht restaurieren. Der Restaurator reinigte die Malschicht sorgfältig – zuerst trocken, danach feucht – und kittete einzelne Fehlstellen. Anschliessend retuschierte er diese mit Paraloidlösung und Lascaux-Künstleracrylfarbe.

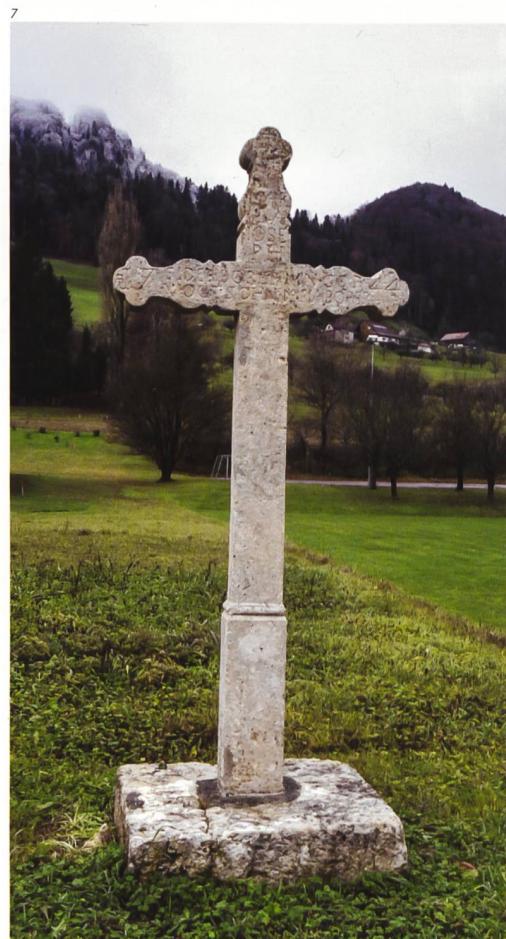
Abb. 7
Erschwil. Das Wegkreuz im
Brühl nach der Versetzung und
Restaurierung. Foto 2018.

Das seit 1944 unter Denkmalschutz stehende Kreuz besitzt balusterförmige Balken, die je in einem Kleebalz schliessen. Neben der Jahreszahl ist im Stein die Inschrift «Joseph Fider Borer. Unger Vogtsohn – Maria Borer» eingelassen. Im Zusammenhang mit der Versetzung wurde das Kreuz sorgfältig restauriert. Der Naturstein wurde gereinigt, defekte Fugen wurden geflickt und Fehlstellen aufmodelliert. Die Bauinteressenten, die Einwohnergemeinde Erschwil und die Römisch-katholische Kirchgemeinde Erschwil trafen für die Versetzung und die Restaurierung eigens eine Vereinbarung.

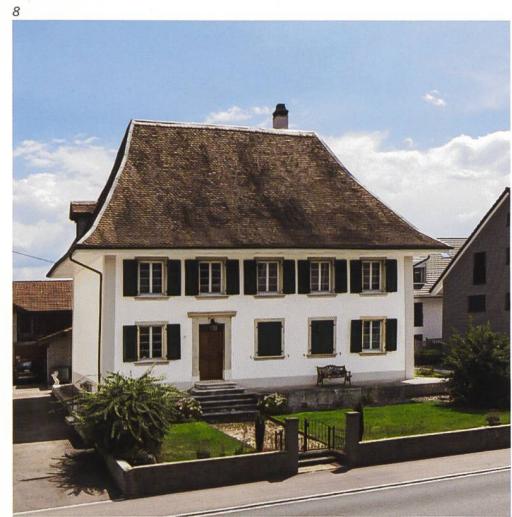
Abb. 8
Härkingen, Hauptgasse 21.
Das 2013–2016 umgebaute
und restaurierte Wohnhaus in
einer Ansicht von Nordosten.
Foto 2018.

Das Haus wies an drei Fassaden einen alten, glatten Verputz auf, an der Rückfront einen jüngeren, zementösen Besenwurfputz. Dieser erwies sich als stabil; bei den restlichen Fassaden war der bröckelige Deckputz bis auf den Grundputz abzutragen und ein neuer Kalkputz aufzuziehen. Anschliessend strich ihn der Maler mit Mineralfarbe. Die Farbgebung wurde anhand von Bemusterungen festgelegt: Auf die Wandflächen in warm abgetönter Kalkfarbe antworten die Fensterflügel und die Dachuntersicht in einem hellen, der Sockel und die Ecklisenen in einem etwas dunkleren Grau. Die vom Steinhauer restaurierten Tür- und Fenstergewände behielten ihre Steinsichtigkeit und damit die wechselnde Farbe des

örtlichen Kalksteins, die restaurierten Jalousieläden erhielten einen Ölfarbanstrich in dunklem Grün. Das sorgfältig restaurierte Wohnhaus ist ein gutes Beispiel dafür, dass auch in historischen Ortskernen wertvolle Liegenschaften sorgsam saniert und baulich verdichtet werden können.

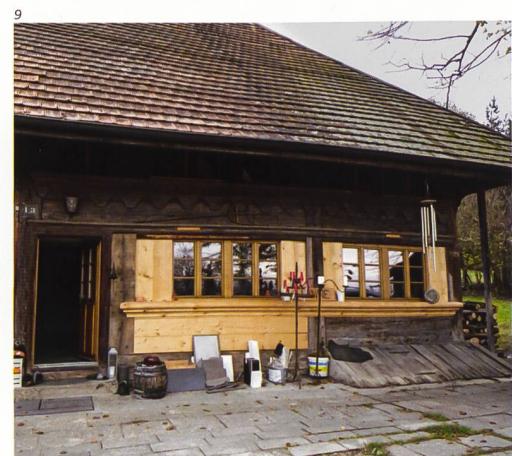
Lommiswil, Hochstudhaus Oberdorfstrasse 13, Restaurierung der Südfront

Mitten auf einer grösseren Parzelle im Oberdorf steht das Hochstudhaus Oberdorfstrasse 13, eines der ältesten Gebäude von Lommiswil. Im Zusammenhang mit einem Mieterwechsel entschloss sich der Eigentümer, die südseitige Fassadenpartie des Wohnteils, die in einem schlechten baulichen Zustand war, zu sanieren. Dabei wurde die profilierte Fensterbank, die durch die bestehenden Fenster zerschnitten worden war, rekonstruiert und wieder

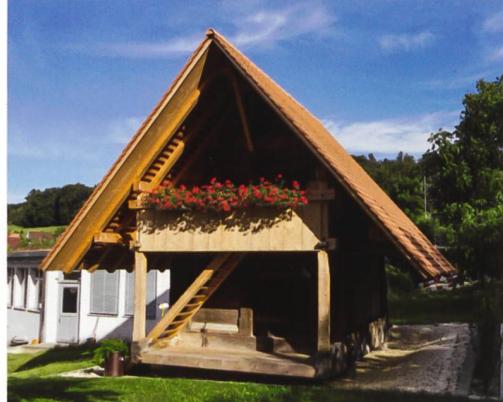
Abb. 10
Lüsslingen-Nennigkofen. Der Speicher Dorfstrasse 35 in Lüsslingen nach der Restaurierung. Foto 2018.

Der 2016 zur Pfarrscheune versetzte Speicher Dorfstrasse 35 gehörte ursprünglich zum Bauernhaus Dorfstrasse 34, das am 22. April 1900 abbrannte. Er stand hinter diesem Bauernhaus in der rückwärtigen Hostett und war in der ersten Hälfte des 18. Jahrhunderts als Bohlenständerkonstruktion mit mächtigen Eichenständern errichtet worden. Diese Konstruktionsform, welche die älteren Blockbauten ablöste, zeichnet sich durch Pfosten aus, in welche dicke Bretter, sogenannte Bohlen, als Wände eingespannt wurden. Bemerkenswert sind die eingeblaßteten Verstrebungen der Firstpfosten in den Giebelfassaden. Die Tür im Erdgeschoss mit Rundbogen-Türsturz und alten Beschlägen deutet auf eine etwas ältere Entstehungszeit als beim nahe gelegenen typähnlichen Speicher Nr. 38 von 1761. Das zweigeschossige, 1941 als «Speicher Kohler» unter kantonalen Denkmalschutz gestellte Ökonomiegebäude hatte bis anhin unterschiedliche Eigentümer. Das Erdgeschoss des Speichers war als Realersatz für einen finanziellen Schaden an die Einwohnergemeinde Lüsslingen-Nennigkofen gelangt. Seit Jahrzehnten sollte der Speicher abgebrochen werden, da er eine zweckmässige Parzellierung und Überbauung des Areals behinderte und niemand bereit war, eine Sanierung zu finanzieren. Die kantonale Denkmalpflege-Kommission lehnte jedoch eine Schutzentlassung ab mit der Begründung, ländliche Kleinbauten seien für das national eingestufte Ortsbild von Lüsslingen von besonderer Bedeutung, und die Gemeinde stehe als Miteigentümerin des Spei-

chers in einer besonderen Pflicht, zum historischen Kulturgut Sorge zu tragen. Im Garten westlich der Pfarrscheune konnte schliesslich ein neuer Standort gefunden werden, an dem der kleine Nutzbau viel besser zur Geltung kommt als am alten Standort. Im Zusammenhang mit der Versetzung wurde der Speicher, der seit längerem sanierungsbedürftig war, fachgerecht restauriert und instand gestellt.

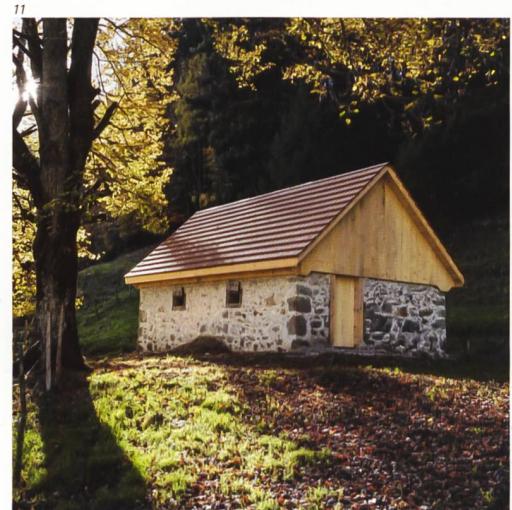
Mümliswil-Ramiswil, Restaurierung der Weidscheune Gennetenweidli 150

Weidscheunen sind für den Solothurner Jura typische, die Kulturlandschaft prägende landwirtschaftliche Kleinbauten. Die dendrochronologisch ins Jahr 1852 datierte Weidscheune auf dem Gennetenweidli, rund 100 m oberhalb des Hofs Genneten in einem unwegsamen Seitental der Limmernschlucht

gelegen, ist ein verstecktes Kleinod. Der von zwei mächtigen Buchen gefasste Bau steht auf einer kleinen Geländeterrasse in einer von Wald gesäumten Landschaftskammer. Der gemauerte Stallraum weist ein Satteldach mit kräftig konstruiertem Dachstuhl auf, der ursprünglich mit Holzschindeln gedeckt war und im Laufe der Zeit gegen Süden ein Ziegeldach, gegen Norden ein Eternitschieferdach erhalten hat. Im Sommerhalbjahr 2017 konnte die Weidscheune restauriert werden. Der Stein- und Verputzfachmann stellte die Natursteinmauern sorgfältig instand. Er ergänzte Fehlstellen, füllte Risse und stopfte Fugen, sodass die alten Mauern in den nächsten Jahrzehnten wieder Bestand haben. Beim Dachstuhl waren die Balkenköpfe und Sparren mehrheitlich verfault und mussten ersetzt werden. Die Primärkonstruktion konnte jedoch erhalten werden. Das ländliche kleine Gebäude erhielt eine neue Dacheindeckung mit passenden naturroten Muldenziegeln. Die Baustellenorganisation war anspruchsvoll, denn die sehr steile Zufahrt erlaubte Transporte nur bei trockener Witterung.

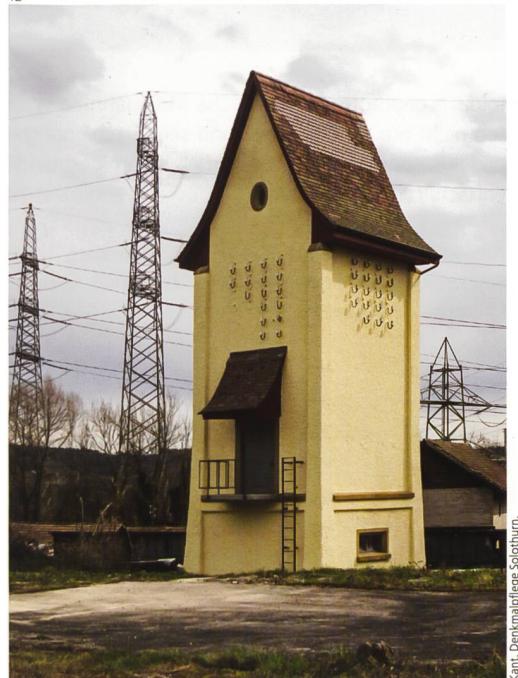
Abb. 12
Niedergösgen. Die 2016 aussen sanierte Trafostation Mühleweg 5.

Der markante Bau ist für das Ortsbild des Weilers von hoher Bedeutung und soll als authentischer Zeuge der Technik- und der Ortsgeschichte erhalten bleiben. 2016 wurden daher die Fassade und das Dach saniert.

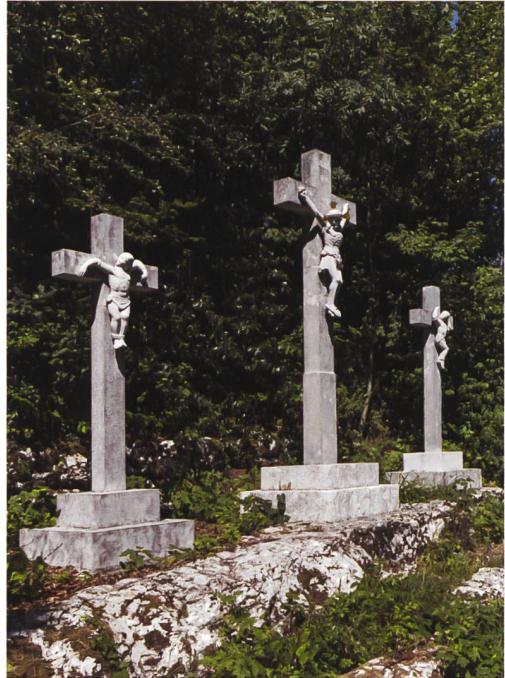
Abb. 13
Rüttenen, Kalvarienberg bei Kreuzen, nach der Restaurierung 2017. Foto 2018.

Die Restaurierung des Kalvarienbergs im Jahr 2017 beinhaltete eine Reinigung der stark verschmutzten Kreuze und Figuren mit Wasser und Bürste, bei Verkrustungen, Flechten und hartnäckigem Schmutz mit einem Niederdruckstrahlgerät. Störende Fehlstellen flickte der Steinrestaurator mit Steinersatzmörtel aus, offene und durchgehende Risse injizierte er mit Acrylharz. Der nicht mehr reparierbare Sockel des rechten Kreuzes wurde durch ein neues Werkstück aus «Gris Jaune du Sud» ersetzt. Diese Steinsorte dient wegen ihrer ähnlichen Farbigkeit und Beschaffenheit heute als Ersatz für den nicht mehr abgebauten Solothurner Kalkstein.

Die Reinigung hat aufgezeigt, dass die Kreuze und die Figuren nicht aus demselben Steinmaterial gehauen sind: die Kreuze bestehen aus dem hellgrauen einheimischen Solothurner Kalkstein, die Figuren aus dem ockerfarbigen Neuenburger Kalkstein, auch Hauterive-Kalkstein genannt. Die Verwendung dieses feinkörnigen Steins überrascht nicht: Er wurde während Jahrhunderten vorzugsweise bei bildhauerisch anspruchsvollen Werken eingesetzt, da er leichter zu bearbeiten ist als der oft widerspenstige, von Einschlüssen durchzogene Solothurner Stein.

Die Untersuchung der Figuren ergab, dass diese einst hellgrau gefasst waren, einerseits als Wittringsschutz, andererseits zur farblichen Integration in das Ensemble. Aufgrund dieses Befundes fiel der Entscheid, die hellgraue Solothurner Steinfassung wieder anzubringen. Zunächst erfolgte eine Behandlung der Figuren gegen Moos- und Flechtenbefall mit Wasserstoffperoxyd. Dann trug der Restaurator eine Grundierung auf und anschliessend einen zweimaligen Anstrich mit Beeck-Silikatfarbe, auf

welche wiederum verschiedene Farblasuren folgten, um die gewünschte Steinsichtigkeit zu erzielen. Damit wurde dasselbe Vorgehen wie bei der St.-Ursenkathedrale angewendet, wo vor wenigen Jahren die ebenfalls aus Neuenburger Kalkstein bestehenden Attika- und Brunnenfiguren farblich in das Gesamtbild der Fassade eingestimmt wurden. STEFAN BLANK

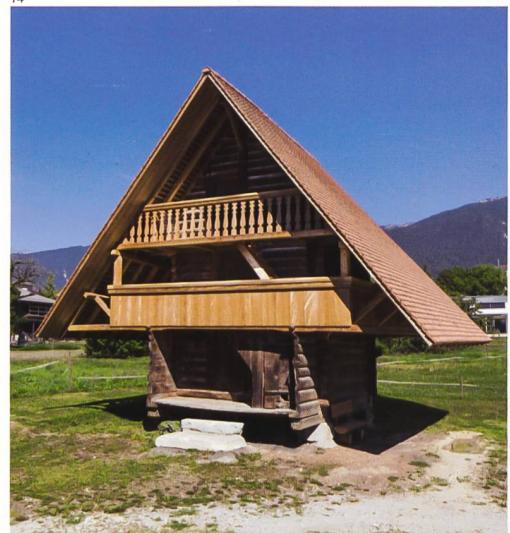
Abb. 14
Selzach. Der versetzte Speicher Bellacherstrasse 3a nach der Restaurierung von 2016. Foto 2018.

Die Grundsubstanz des Speichers zeigte sich in gutem Zustand. Mit der Verschiebung wurde der ursprüngliche, hohe Baukörper freigestellt und fachgerecht restauriert. Er kam wieder auf die alten sechs Findlingsblöcke zu stehen. Laube, Laubendächer und das rückseitige Laubendach wurden erneuert. Auch das Satteldach, dessen ursprüngliche Räfen durch die Aufschieblinge der Schleppdächer überschnitten worden waren, war neu zu erstellen. Aufgrund einer um 1900 aufgenommenen Fotografie, die den Speicher noch mit Strohdeckung zeigt, konnte es in passender Länge rekonstruiert werden. Da die Neubedachung mit Biberschwanzziegeln eine höhere Dachlast als die Strohbedachung mit sich bringt, erhielt das neue Dach frontseitig eine geringere Ausladung und traufseitig eine zusätzliche Abstützung. Nach der Restaurierung präsentiert sich der Speicher wieder als eindrücklicher, vom tief heruntergezogenen Sat-

teldach geprägter Nutzbau. Die Massnahmen werten nicht nur den Speicher und sein Erscheinungsbild auf, sondern auch den Hof als stimmiges, landwirtschaftliches Ensemble.
