Zeitschrift: Archäologie und Denkmalpflege im Kanton Solothurn
Herausgeber: Amt für Denkmalpflege und Archäologie des Kantons Solothurn
Band: 24 (2019)

Die römische Villa von Rodersdorf – Neues zur Ausdehnung der *pars urbana* im Dorfzentrum

FABIO TORTOLI
UNTER MITARBEIT VON MARTIN BÖSCH UND PAUL GUTZWILLER

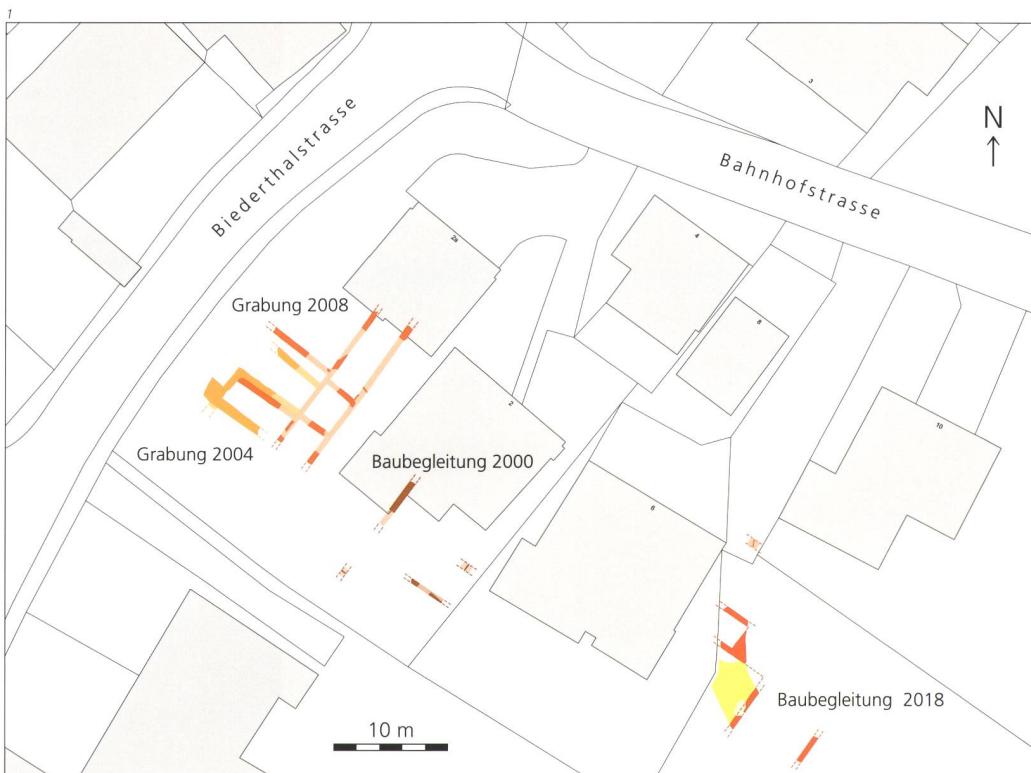
Abb. 1
Plan der römischen Villa im
Dorfzentrum von Rodersdorf.

gestellt habe (Abb. 1). Bei der anschliessenden archäologischen Untersuchung wurden fünf Mauern eines grösseren, römischen Gebäudes dokumentiert (Bösch/Spycher 2001). In den Jahren 2000 und 2001 folgten Ausgrabungen auf dem Kleinbüel, am nördlichen Rand des Dorfes, wo neben einem römischen Heiligtum, einer Wassermühle und einer Schmiede auch ein frühmittelalterlicher Friedhof ausgegraben wurde (Harb 2001; 2002; Weber 2015; Freitag 2018).

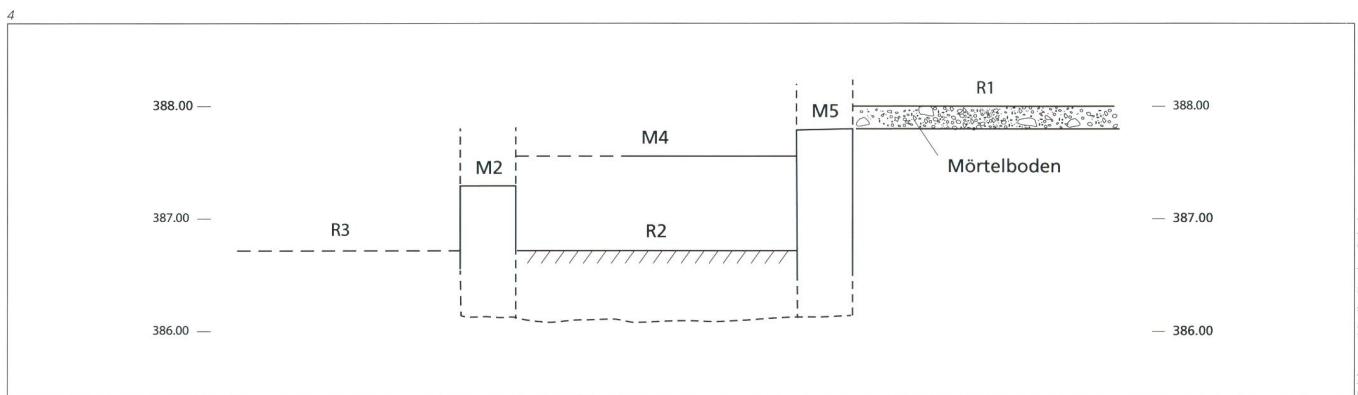
Abb. 4
Idealter Schnitt durch die 2018
neu entdeckten Mauern und
Böden.

Der Mauerrest M4 war wohl keine Mauer im herkömmlichen Sinne, sondern eine Art Plattform oder Sockel (Abb. 5). Dieser Mauersockel war mindestens 2,5 mal 1,7 Meter gross. Die erhaltene Oberkante von M4 lag etwa auf gleicher Höhe wie diejenigen von M2 und M5, aber 85 Zentimeter über dem Boden in Raum 2. Das Fundament von M4 reichte noch einmal mindestens 60 Zentimeter tiefer als dieser Boden. Soweit erkennbar, war M4 gleichzeitig wie

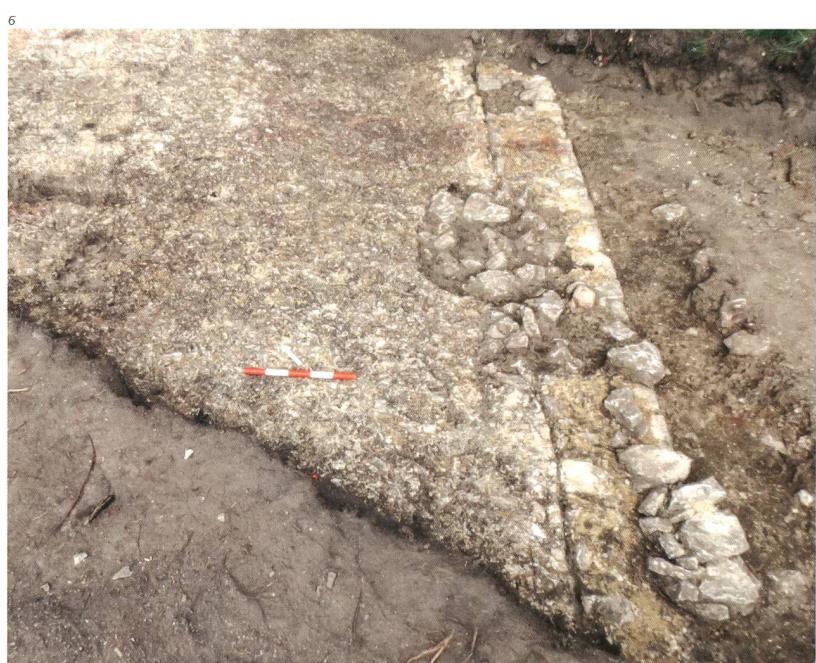
Abb. 6
Raum 1 mit Mörtelboden und
Mauer 3. Gegen Nordosten.

Mit den oben beschriebenen Mauern lassen sich vier Räume definieren (Abb. 3). Raum 1 war mindestens $5,5 \times 5,7$ Meter gross und verfügte über einen massiven Mörtelboden. Dieser deutet darauf hin, dass der Raum möglicherweise repräsentativen Zwecken gedient hatte. Der Mörtelboden bestand aus einer Unterlage aus Kalkbruchsteinen und einem bis zu 20 Zentimeter mächtigen, weisslichen Mörtelguss mit teilweise noch gut erhaltenener, originaler Oberfläche (Abb. 6). Sowohl die Oberfläche des Mörtelbodens als auch die angrenzende Mauer M3 wiesen rötliche Hitzespuren auf, was darauf schliessen lässt, dass das Gebäude durch einen Brand zerstört wurde. Auf dem Mörtelboden hatte sich eine Schuttsschicht aus Kalkbruchsteinen und Ziegelfragmenten abgelagert.
