Zeitschrift: Archäologie und Denkmalpflege im Kanton Solothurn
Herausgeber: Amt für Denkmalpflege und Archäologie des Kantons Solothurn
Band: 24 (2019)

Artikel: Die römische Villa von Rodersdorf : Neues zur Ausdehnung der pars urbana im Dorfzentrum
Autor: Tortoli, Fabio / Bösch, Martin / Gutzwiller, Paul
DOI: <https://doi.org/10.5169/seals-846625>

Die römische Villa von Rodersdorf – Neues zur Ausdehnung der *pars urbana* im Dorfzentrum

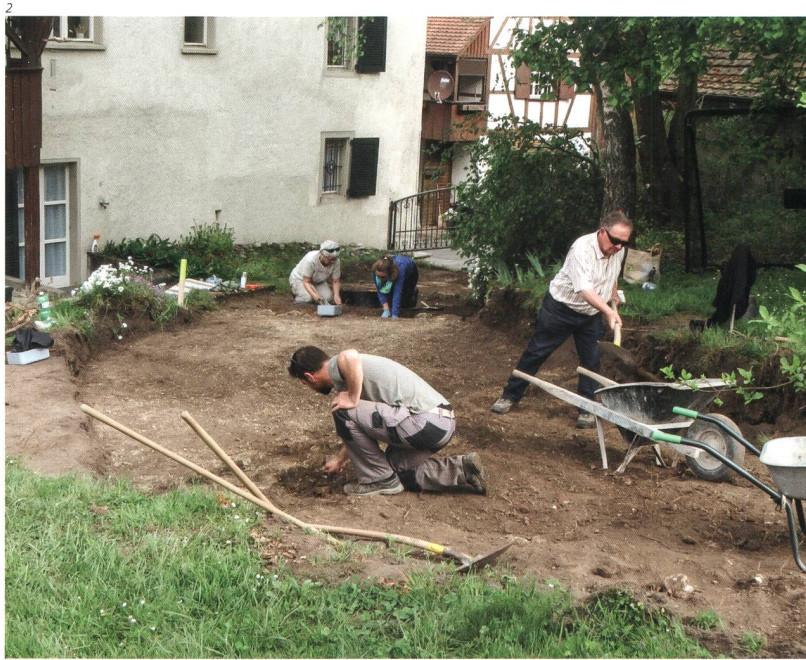
Abb. 2
Freilegen der römischen Gebäudereste im Bereich einer neuen Zufahrtsstrasse.

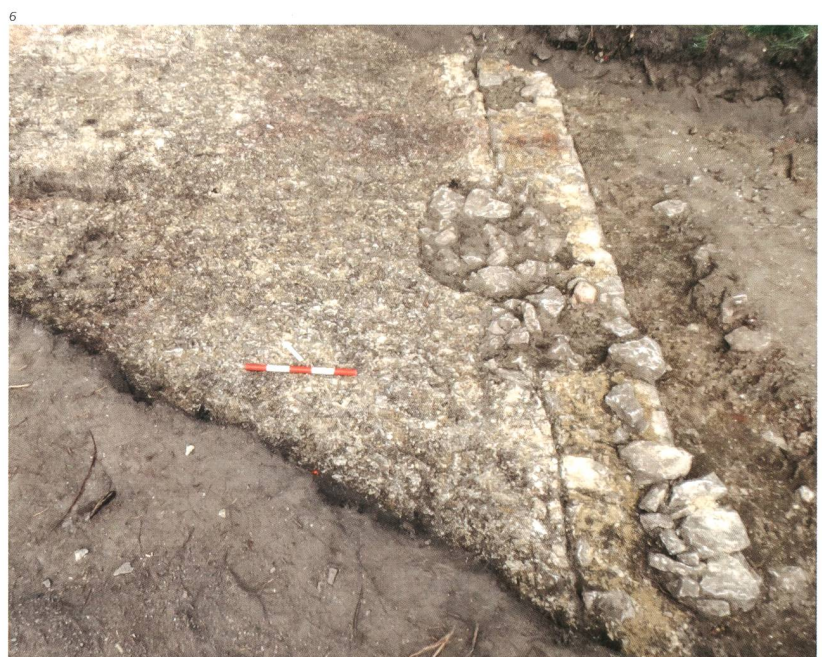
Abb. 6
Raum 1 mit Mörtelboden und Mauer 3. Gegen Nordosten.
