Ein Speicher der Erinnerung – die restaurierte Marienkapelle in Steinhof

Wie identitätsstiftend auch kleine Kulturgüter sein können, zeigt sich an der Marienkapelle in Steinhof: Um 1720 aufgrund eines Gelübdes erbaut, von bekannten Kirchenkünstlern ausgestattet und 1911 erweitert, wird sie bis heute sorgsam gepflegt und als Ort der Ruhe und Einkehr geschätzt. Die Bürgergemeinde Aeschi liess sie 2015–2018 nach den Leitsätzen der Denkmalpflege restaurieren.

Aeschi/Steinhof, Marienkapelle, Kirchgasse 11

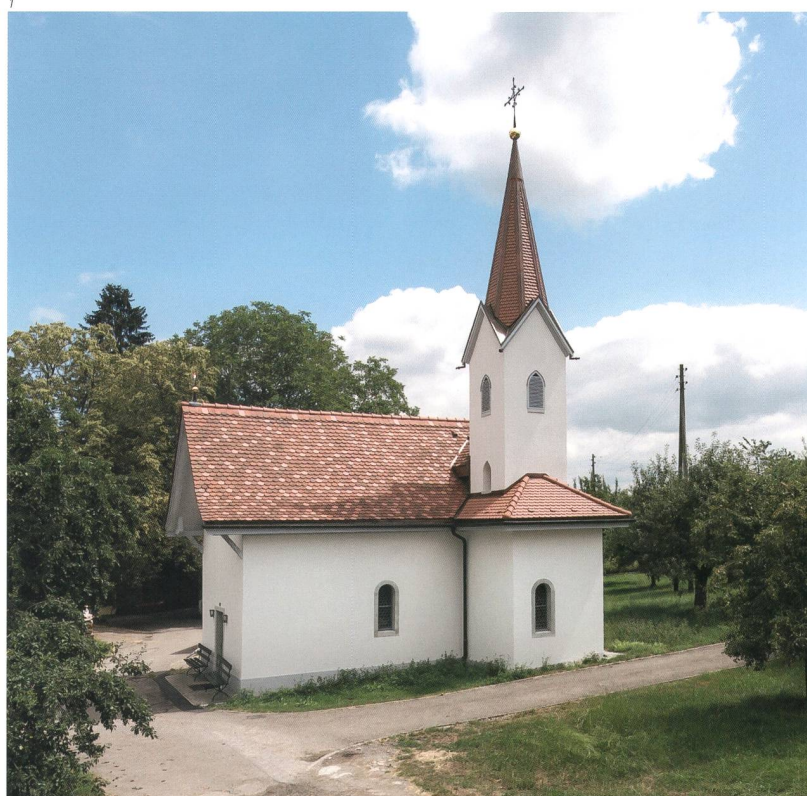
*Abb. 1
Aeschi, Marienkapelle in
Steinhof, Kirchgasse 11.
Die in unverfälschter Umge-
bung stehende Kapelle
nach der Restaurierung von
2015–2018.*

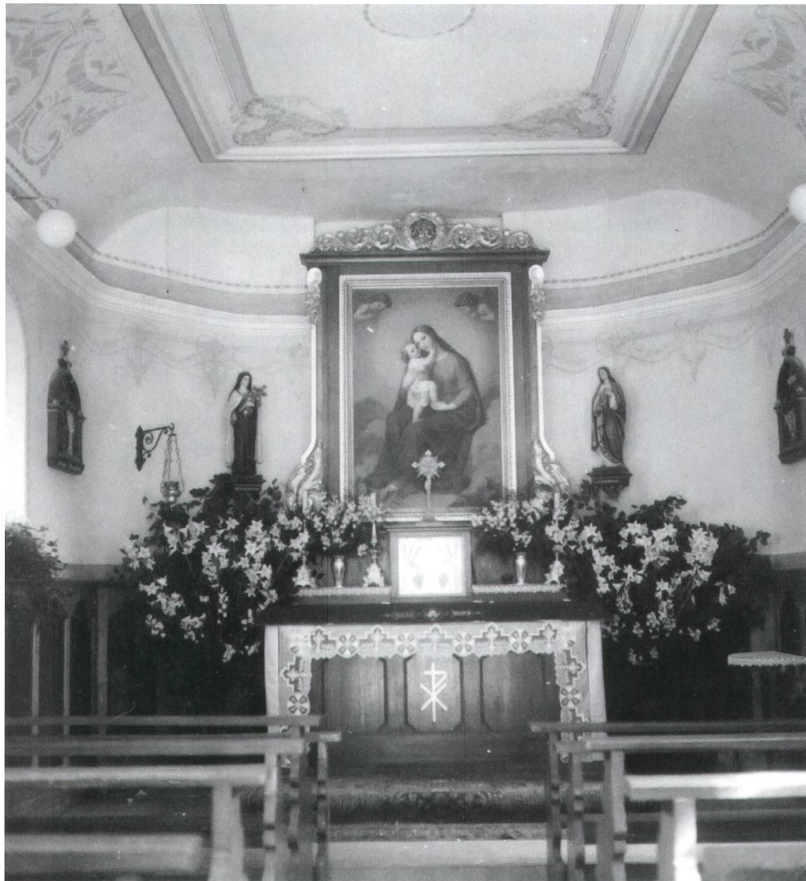
Abb. 2 und 3
Blick ins Innere der Kapelle:
Die Aufnahme oben zeigt
die wohl 1912 angebrachten
Schablonenmalereien an
Wänden und Decke; Foto
um 1955.
Im Bild unten der von Russ und
Staub verschmutzte Kapellen-
raum; Foto 2015.

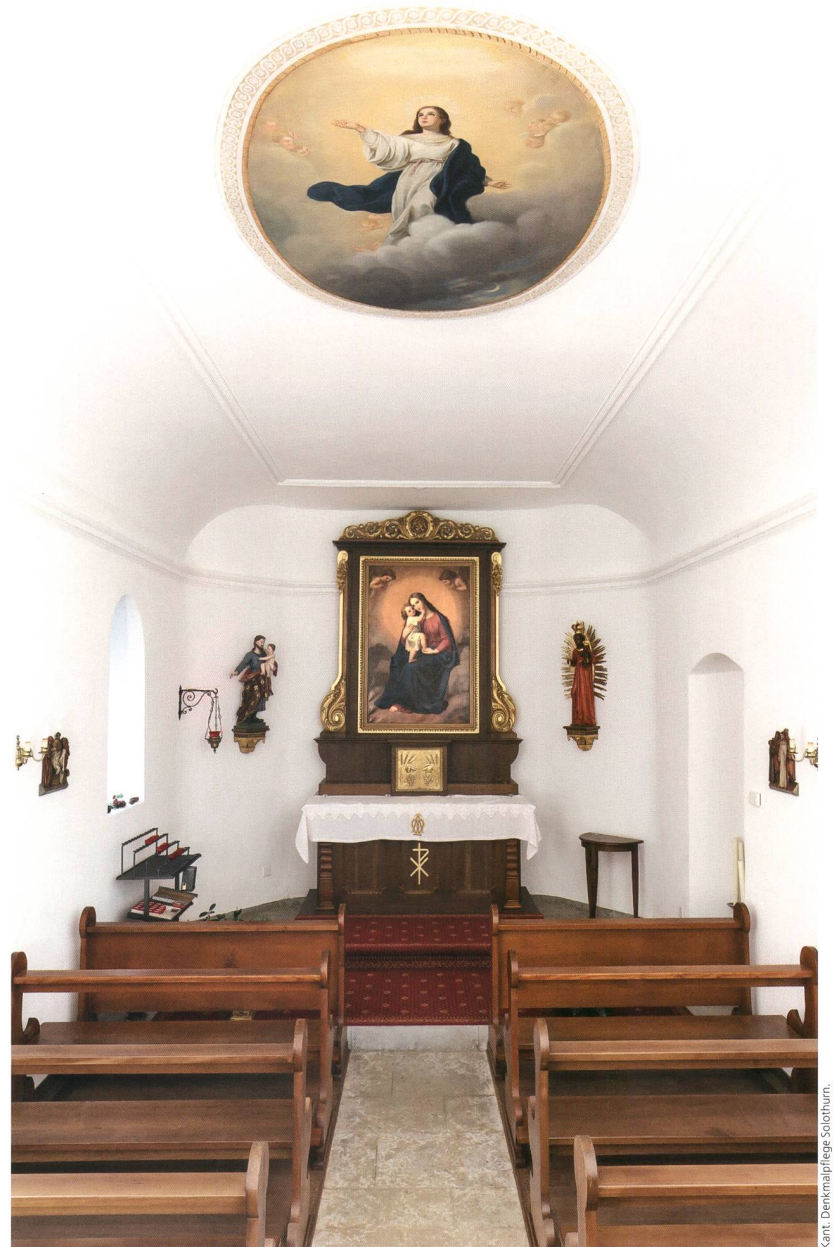
Abb. 4 und 5
Der gereinigte Innenraum nach
der Restaurierung. Fotos 2018.

Die folgenden Massnahmen wurden im Innern der Kapelle ausgeführt: Die Restauratoren reinigten die verschmutzte Decke trocken, danach feucht, stiessen lose Farbschichten ab und schliffen sie an. Das Gesimse kitteten sie bei den Rissstellen, die Decke strichen sie nach Vorretuschen frisch.

Die Wände reinigten sie ebenfalls trocken und im Nachgang feucht. Risse wurden fachgerecht geflickt. Nach der Entfernung von schadhaftem Deck- und Grundputz folgten die Reparatur dieser Stellen, das Anbringen von Vorretuschen und ein Neuanstrich. In diesem Zusammenhang wurden die unschönen Salzausblühungen an den Wänden im Sockelbereich abgebürstet. Eine Behandlung mit Fluorsilikaten soll in diesen Bereichen in Zukunft Ausblühungen minimieren. Um zudem das Aufsteigen von Feuchtigkeit in den Aussenwänden möglichst zu unterbinden, wurde eine Sickerpackung entlang der Aussenwände angelegt. Diese soll auch den Grasbewuchs bis an den Sockel und damit die Zufuhr von zusätzlicher Erdfeuchtigkeit an das Gemäuer verhindern.

Das Deckenbild ist eine Ölmalerei auf Leinengewebe, das man bei der Innenrestaurierung 1973 auf einen Holzträger aufspannte und wieder montierte. Es wies oberflächliche Verschmutzungen auf, und die Verklebung im Randbereich war teilweise lose. Auch hier reinigte die Restauratorin nun trocken und anschliessend feucht. Sie konsolidierte die Verklebung im Randbereich, besserte die Vergoldung aus und retuschierte wo nötig. Den Altar und die sakrale Ausstattung reinigte sie ebenfalls zuerst trocken und anschliessend feucht. Sie konsolidierte die Fassungen, verleimte abgebrochene Holzteile neu, kittete Fugen, retuschierte minimal und ergänzte teilweise die Vergoldung.
